現地調査カルテ

調査番号	101	調査年度	平成27年度
------	-----	------	--------

施設名	久米産地形成促進施設(道の駅久米の里)	棟名称	本体棟
-----	---------------------	-----	-----

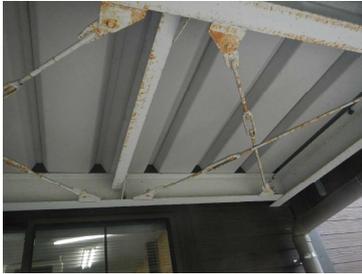
部位: 庇 鉄骨に軽度の発錆あり

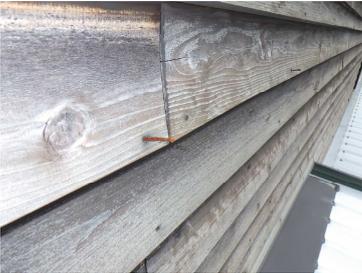
部位: 外壁 木製板壁の釘の抜けあり

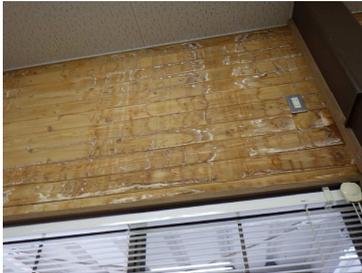
部位: 店舗内部 雨漏りの痕跡あり

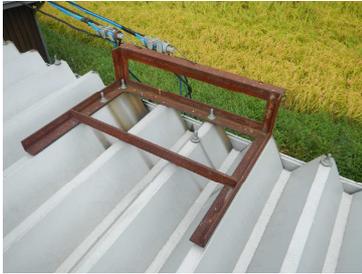
<p>部位：屋根</p> <p>電気引込支持材の腐食が進行</p>

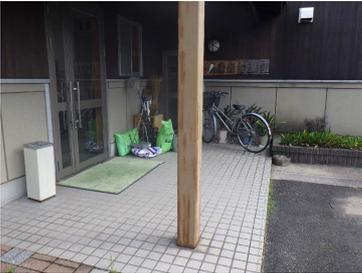
<p>部位：玄関ポーチ</p> <p>鉄骨柱に軽度の発錆あり</p>

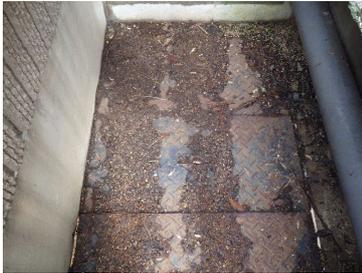
<p>部位：グリーストラップ</p> <p>蓋の腐食が進行</p>

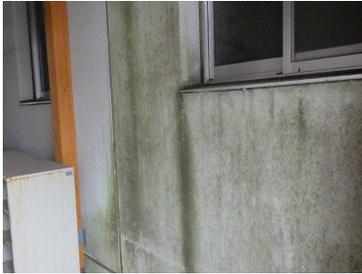
部位: 外壁 北面のカビによる汚れ発生

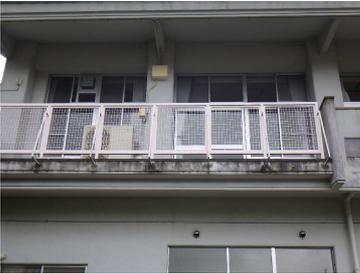
部位: 2階バルコニー 雨垂れによる汚れ、コンクリート内への雨の浸入あり

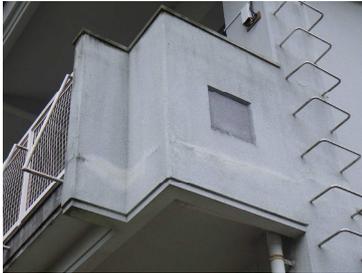
部位: 外壁(2階バルコニー) バルコニー床面からコンクリート内への雨の浸入あり、白華の発生あり

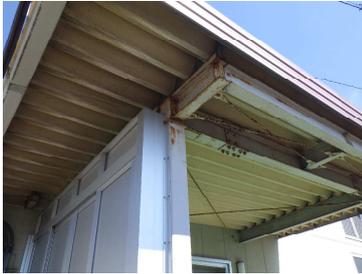
部位: 外部鉄骨
			軽度の発錆あり

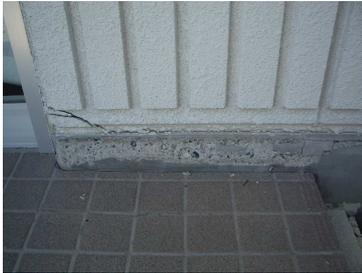
部位: 外壁
	クラックが散見		A L C 板に一部破損あり
