現地調査カルテ

| 調査番号 | 131 | 調査年度 | 平成27年度 |

| 施設名 | 南児童館 | 棟名称 | 本体棟 |

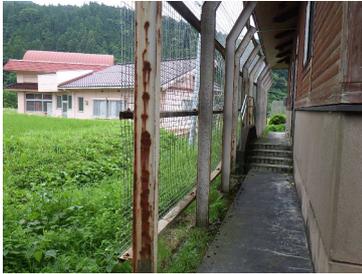
| | 部位: 全景 | | 部位: 雪除けフェンス 鉄骨柱の腐食が進行 |

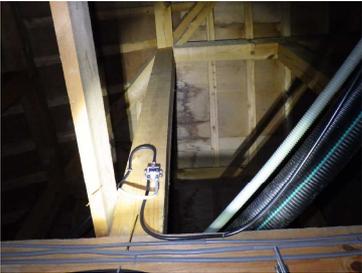
| | 部位: 小屋裏 和室天井裏に雨漏りの痕跡あり | | 部位: 和室 雨漏りの痕跡あり |

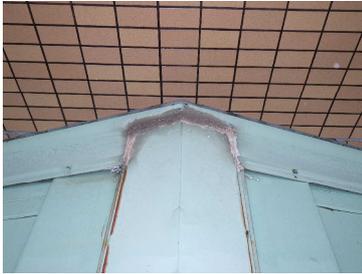
| | 部位: 全景 | | 部位: 玄関ポーチ屋根 金属板の軽度の腐食、シールの劣化が進行 |

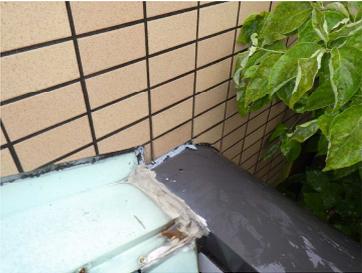
| | 部位: 玄関ポーチ屋根 建物取り合い部のシールの劣化が進行 | | 部位: 外部サッシ(ロビー) 足元のシールの劣化、雨の浸入あり |

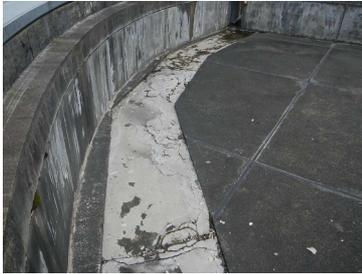
| | 部位: 全景 | | 部位: 屋上 排水溝の劣化、モルタルに破損あり |

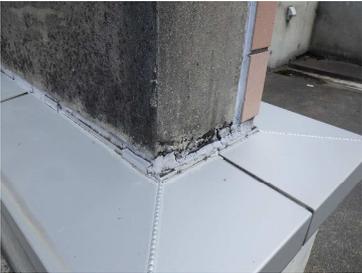
| | 部位: 屋上 目地シールの劣化による硬化・ひび割れ発生 | | 部位: 外壁 浴室内部から水の浸出あり、白華の発生 |

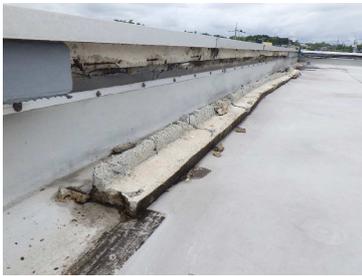
| | 部位: 全景 | | 部位: 屋上 (2階上部) パラペットに大きな脱落箇所あり |

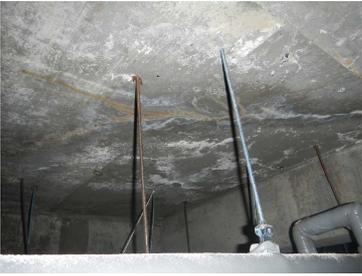
| | 部位: 天井内部 雨漏りによる白華の発生 | | 部位: 便所 雨漏りとカビの発生 |
