# 現地調査カルテ

| 施設名 | 阿波出張所 | 棟名称 | 本体棟 |

## 3 現地調査による建物老朽化診断

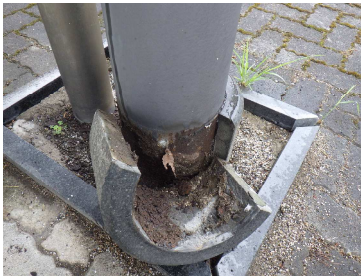
| | 部位: 全景 | | 部位: 玄関ポーチ<br><br>柱脚部分の石巾木の脱落、柱脚の腐食が進行 |

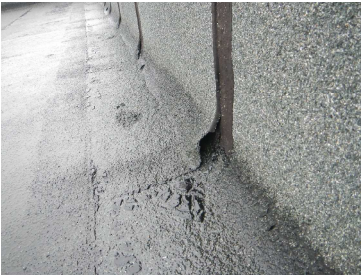
| | 部位: 屋上 (議場上部)<br><br>アスファルト防水のひび割れ・隙間の発生 | | 部位: 屋上<br><br>パラペットに有害なひび割れ発生 |

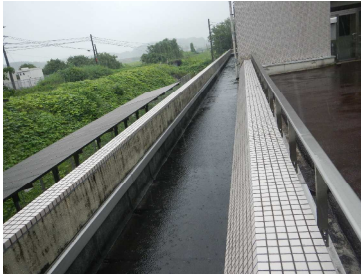
| | 部位: 全景 | | 部位: 屋上 (車庫上部) |

| | | | 防水層の劣化が進行 |

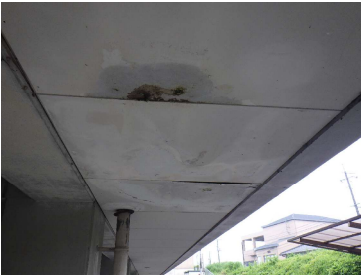
| | 部位: 地下車庫 | | 部位: 議場天井裏 |

| | 雨漏り箇所あり | | 雨漏りの痕跡あり |

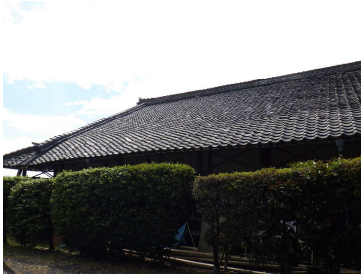
| | 部位: 全景 | | 部位: 屋根 |

| 建物周囲 | 屋根・屋上 | 建物躯体（構造体） | 建物外部（外装材） | 建物内部（内装材） | 設備類 |
|---|---|---|---|---|---|
| | | | | 特記事項 | 屋根全体に大きな不陸あり。 |

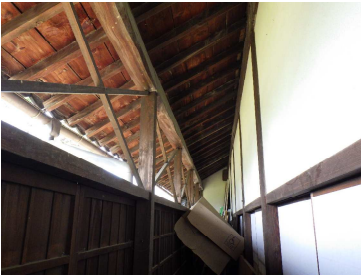
| | 部位: 軒 | | 部位: 基礎部 |

| 梁・筋かいに変形・き裂発生 | | 基礎・基壇部にひび割れが散在 | |

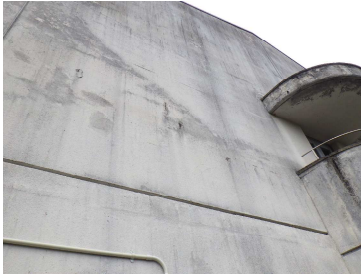
| 建物周囲 | 屋根・屋上 | 建物躯体（構造体） | 建物外部（外装材） | 建物内部（内装材） | 設備類 | |
|---|---|---|---|---|---|--|
| 特記事項 | | | | | 屋上防水の劣化が進行。外壁に鉄筋露出箇所あり。 | |

| <p>部位: 全景</p> | <p>部位: 外壁</p> <p>鉄筋の露出箇所が散在</p> |

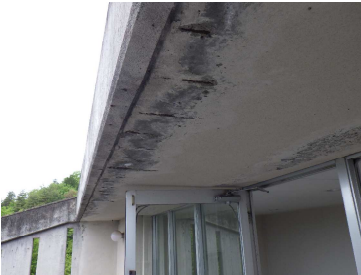
| <p>部位: 軒下</p> <p>コンクリート内への雨の浸入、鉄筋の露出あり</p> | <p>部位: 屋上</p> <p>防水の著しい劣化・き裂の発生</p> |

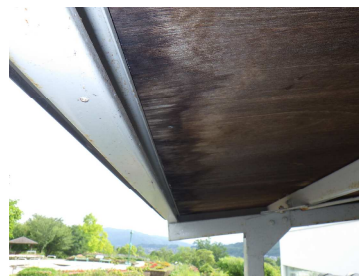
部位: 冷蔵庫置場屋根

軒裏に雨水の浸入の  
痕跡あり

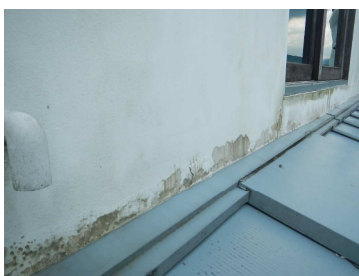
部位: 外壁 (北面)

塗膜のはく離、雨水の  
浸入あり

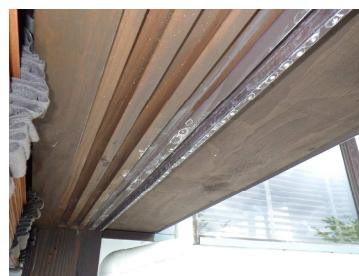
部位: レストラン内部

軒下部に雨水の浸入の  
痕跡あり

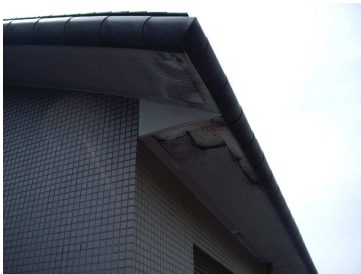
| | 部位: 全景 | | 部位: 屋根・軒天井 |

| | | | 軒天井部に雨漏りあり |

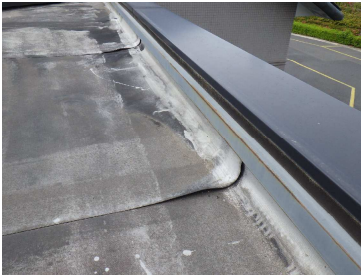
| | 部位: 屋上 | | 部位: 屋上目隠しルーバー |

| | シート防水にめくれ箇所あり | | 鉄骨に著しい腐食あり |

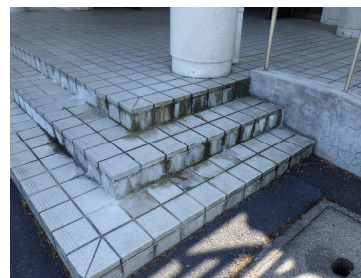
部位: 玄関前通路

床タイルの劣化・破損箇所あり

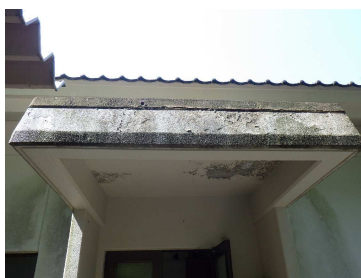
部位: 庇

雨漏りの痕跡あり

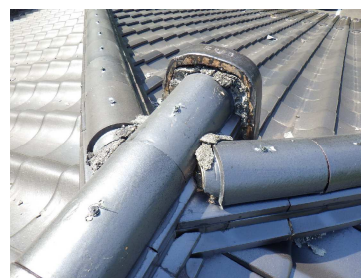
部位: 屋根

棟瓦のモルタルに脱落箇所あり
