現地調査カルテ

調査番号	21	調査年度	平成27年度
------	----	------	--------

施設名	倭文ふれあい学習館	棟名称	本体棟
-----	-----------	-----	-----

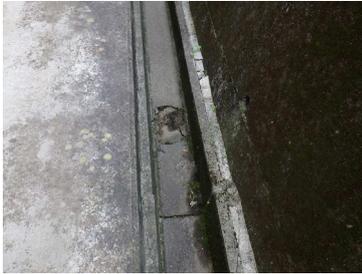
部位: 側溝(東側)
			一部破損あり

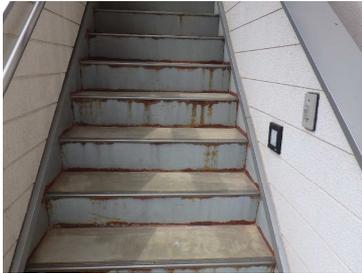
部位: 屋外階段(別館用)
	金属フェンスにたわみあり、舗装に一部沈下あり		階段鉄部に軽度の発錆あり

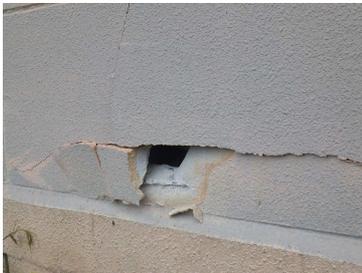
建物周囲	屋根・屋上	建物躯体(構造体)	建物外部(外装材)	建物内部(内装材)	設備類
C	C	B	C	C	C
<p>レーダーチャート</p>					<p>総合判定</p> <p>C</p> <p>想定耐用年数 40年</p> <p>想定耐用年数までの残年数 4年</p>
特記事項	外壁ALC板にひび割れが散在。

部位: 外壁 ALC板に破損箇所あり

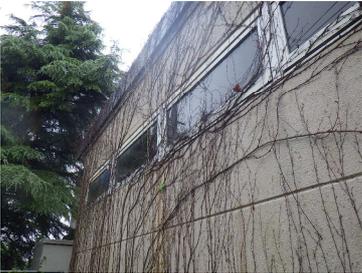
部位: 外壁 ツル系植物の浸食が進行

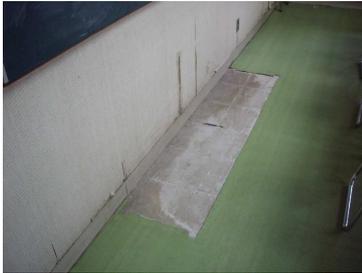
部位: 会議室 床シートのめくれ・破損あり

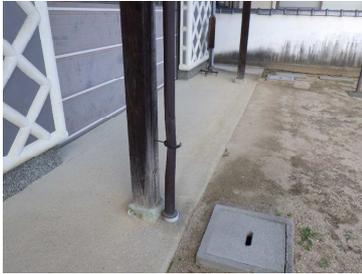
部位: 雨樋 破損箇所あり

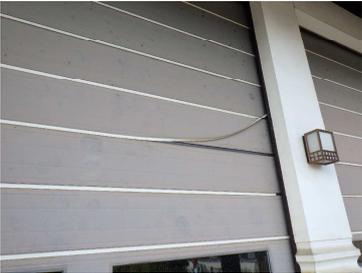
部位: 外部シャッター 破損・開閉不良箇所あり

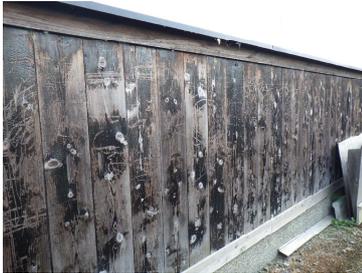
部位: 外壁腰壁 板部に落書きあり
