# 現地調査カルテ

| 施設名 | 知新館 | 棟名称 | 主屋棟 |

| 施設名 | 箕作邸 | 棟名称 | 施設全体 |

| 施設名 | 城東むかし町家 | 棟名称 | 施設全体 |

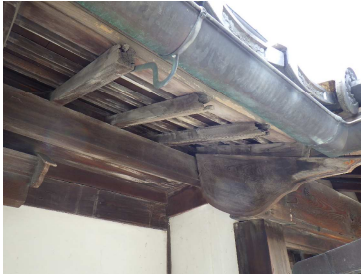
| | 部位: 全景 | | 部位: 底<br>垂木に腐朽あり |

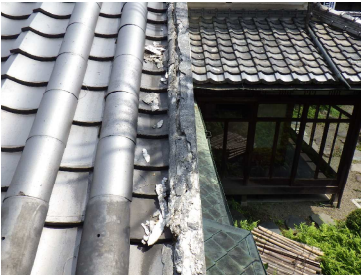
| | 部位: 屋根<br>けらばモルタルの破損・脱落あり | | 部位: 外壁(蔵)<br>漆喰壁の脱落あり |

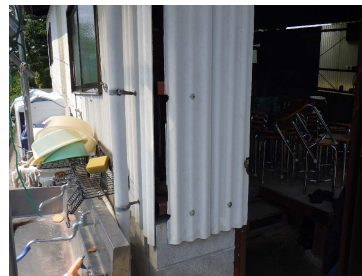
部位: 外壁

スレートのコーナー役物の脱落あり

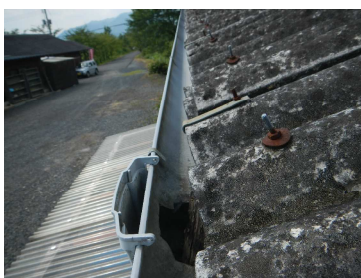
部位: 屋根

スレート留付けボルトの腐食が進行

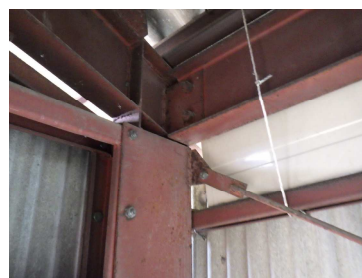
部位: 鉄骨

軽度の発錆あり

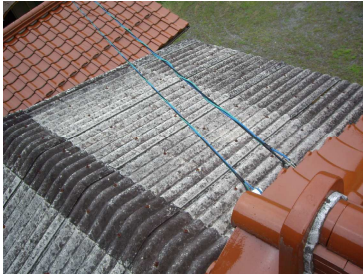
| | 部位: 全景 | | 部位: 屋根<br><br>スレートに若干の劣化、汚れの発生 |

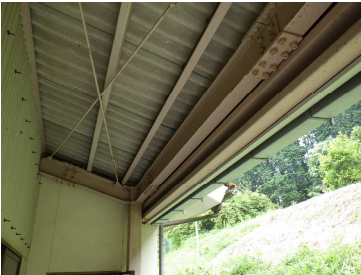
| | 部位: 外部鉄骨<br><br>軽度の発錆あり | | 部位: 建物基礎立ち上がり<br><br>モルタルに破損箇所あり |

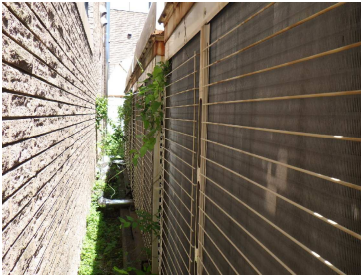
| | 部位: 図書館入口 | | 部位: 空調室外機 |

| | | | 腐食の進行、植栽の機器内への侵入あり |
