現地調査カルテ

調査番号	71	調査年度	平成27年度
------	----	------	--------

施設名	勝北総合スポーツ公園	棟名称	ラーデンパルク
-----	------------	-----	---------

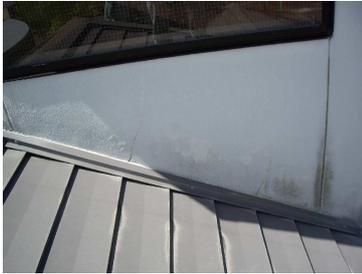
部位: 外壁 モルタル部に一部クラックあり

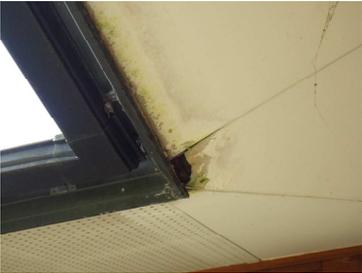
部位: 軒天井 一部雨漏り箇所あり

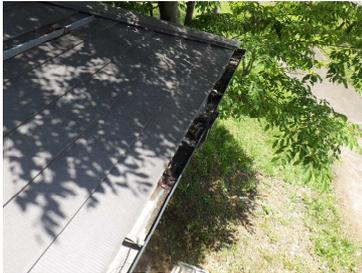
部位: 軒樋 ゴミの堆積により若干の排水不良あり

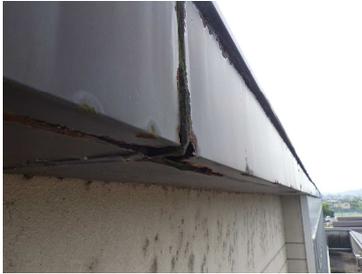
部位: 軒樋 腐食による穴開き箇所あり

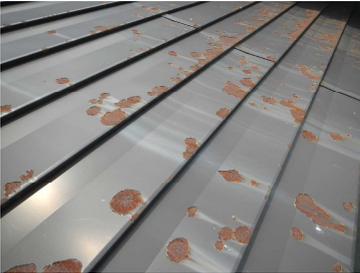
部位: 屋根 全体的に腐食が進行

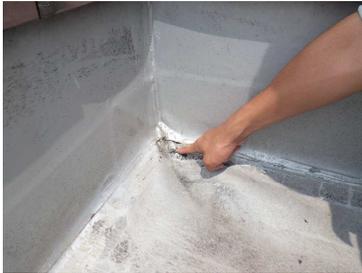
部位: 屋上 (陸屋根部) シート防水の劣化による膨れ・割れあり

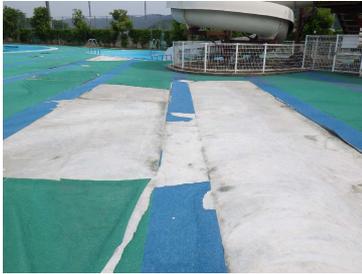
建物周囲	屋根・屋上	建物躯体（構造体）	建物外部（外装材）	建物内部（内装材）	設備類
C	C	B	C	C	C
<p>レーダーチャート くもの巣グラフとも言われ、グラフの面積が大きいほど評価が高い。</p>					<p>総合判定</p> <p>C</p> <p>想定耐用年数 30年</p> <p>想定耐用年数までの残年数 9年</p>
特記事項	屋外プールに沈下の痕跡あり。建物内外の鉄部に著しい腐食あり。

部位: 屋外プールサイド 床シートに著しいめくれあり

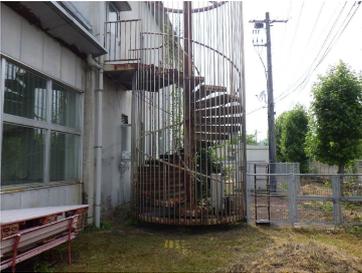
部位: 屋外階段 鉄部に著しい腐食あり

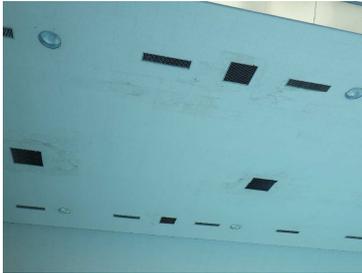
部位: 室内プール天井 換気ダクトからの水漏れによるシミが散在
