1 施設基本情報	
施設名称	作州城東屋敷・だんじり展示館
所在地	津山市中之町19
所管部課	都市建設部 歴史まちづくり推進室
棟名称	主屋棟、だんじり展示館
施設分類	集会施設
施設用途	集会場、展示施設
主な諸室	集会室(和室)、だんじり展示館
運営方法	委託
設置目的	地域活動の拠点施設

1 施設基本情報	
施設名称	作州民芸館
所在地	津山市西今町 18
所管部課	都市建設部 歴史まちづくり推進室
棟名称	本体棟
施設分類	集会施設
施設用途	集会場、展示施設
主な諸室	会議室、展示室、事務室
運営方法	委託
設置目的	地域活動の拠点施設

1 施設基本情報	
施設名称	中島病院旧本館(城西浪漫館)
所在地	津山市田町 122
所管部課	都市建設部 歴史まちづくり推進室
棟名称	本体棟
施設分類	集会施設
施設用途	喫茶、展示施設
主な諸室	喫茶室、展示室、事務室
運営方法	指定管理
設置目的	地域交流、観光振興のための拠点施設

1 施設基本情報	
施設名称	文化展示ホール
所在地	津山市新魚町 17 (アルネ・津山 4階)
所管部課	生涯学習部 文化課
棟名称	本体棟
施設分類	文化施設
施設用途	展示施設
主な諸室	展示室
運営方法	指定管理
設置目的	芸術文化の振興と発表の拠点施設

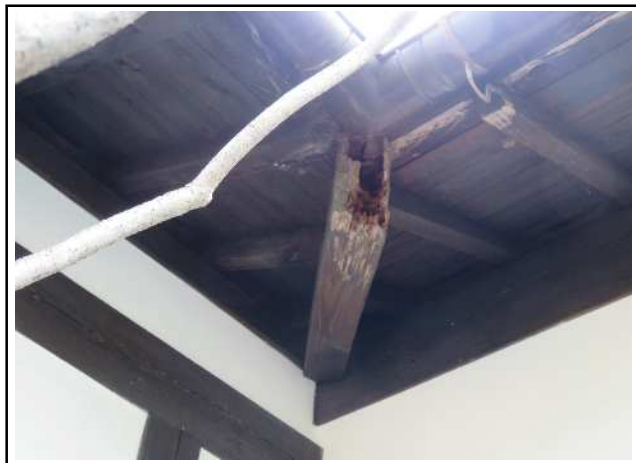
部 位 : 建物西側 小庇玄関部 軒樋入隅

状 況 : 軒樋入隅からの漏水及び隅木の腐食

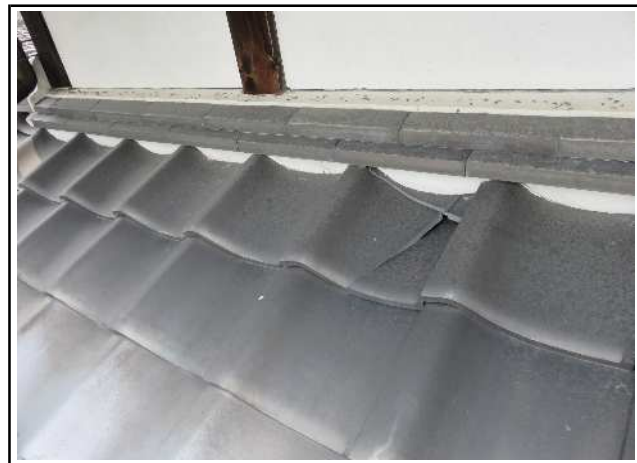
部 位 : 瓦屋根

状 況 : 瓦の破損(数カ所見受けられる)

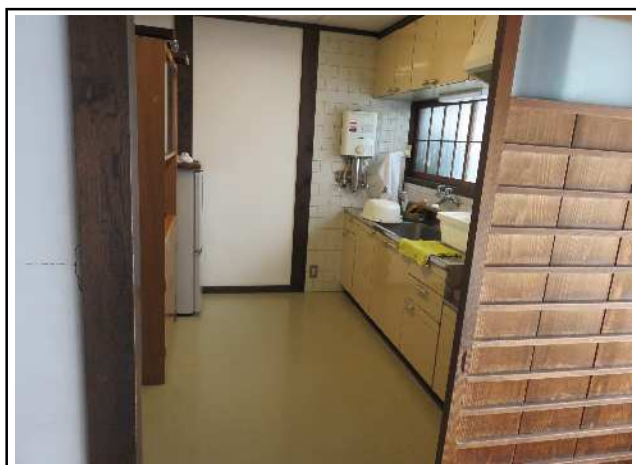
部 位 : 給湯室 床

状 況 : 床全体にたわみ

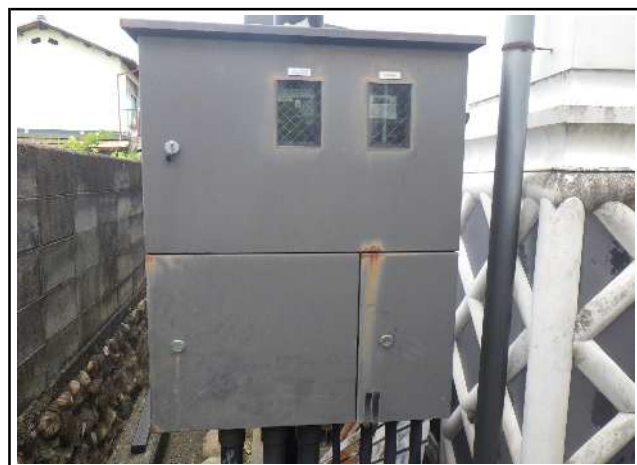
部 位 : 引込開閉器盤

状 況 : 塗装劣化及び発錆

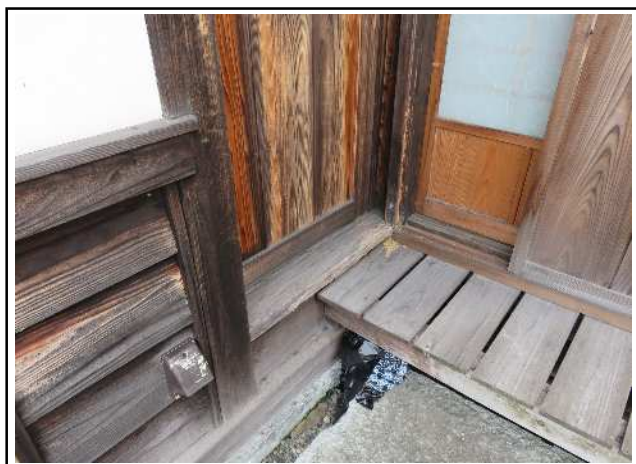
部 位 : 建物北側 研修室(2) 縁側部

状 況 : 白蟻による被害

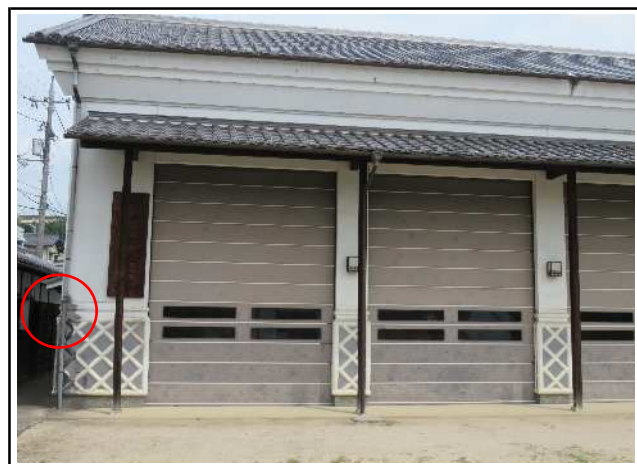
部 位 : だんじり保管庫 建物南側

状 況 : 化粧柱の歪み及び縦樋破損による漏水

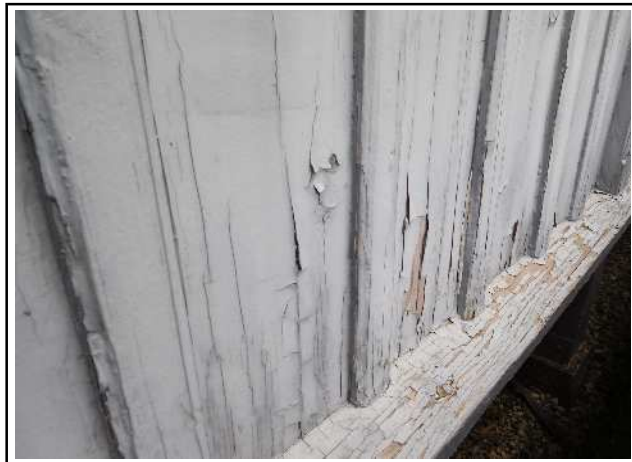
部 位 : 外壁腰壁 木板張り

状 況 : 腰壁の経年劣化による塗装の剥がれ

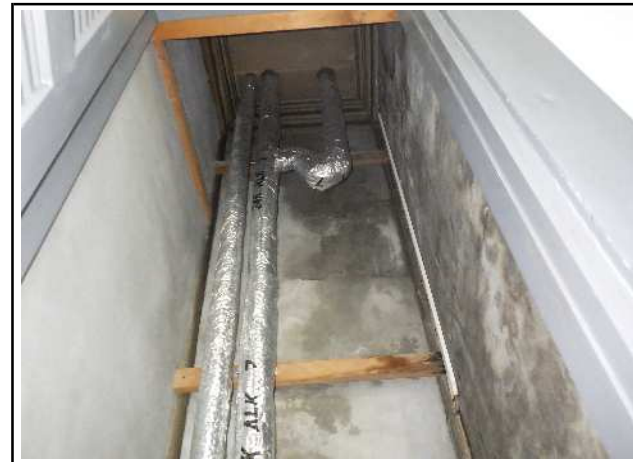
部 位 : 玄関横 PS内

状 況 : 外壁からの雨水の浸入

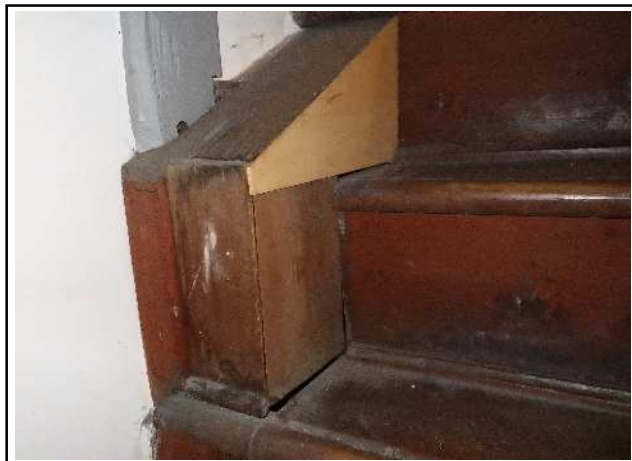
部 位 : 小屋裏収納庫 階段

状 況 : 階段踏板が破損し、脱落の危険

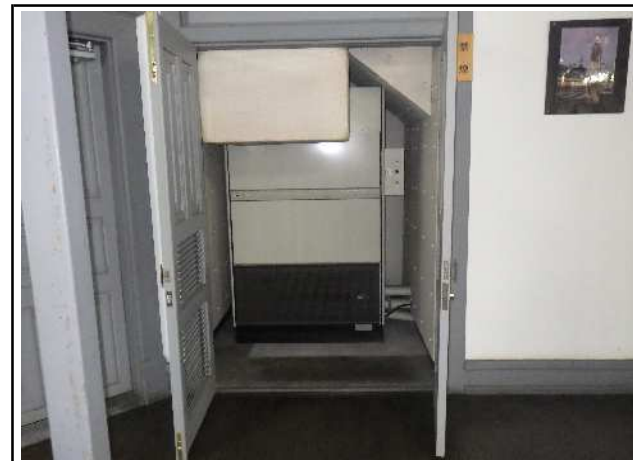
部 位 : 階段下 機械室、空調機

状 況 : 機器の経年劣化

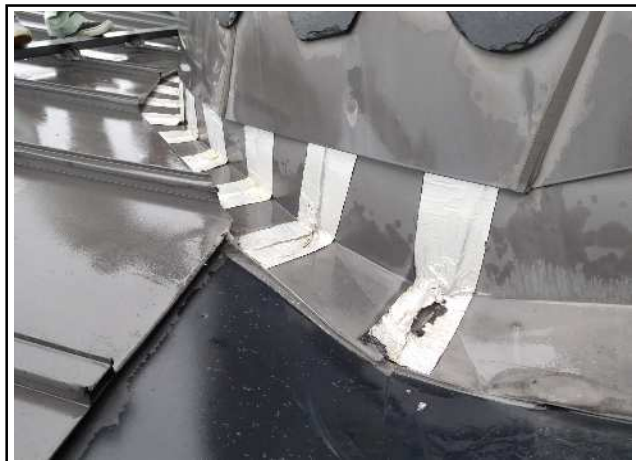
部 位 : 尖塔 屋根

状 況 : アルミテープ補修部の劣化

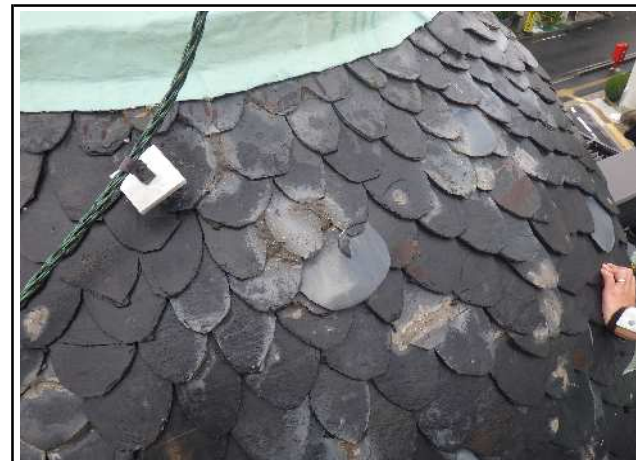
部 位 : 尖塔 屋根

状 況 : 天然スレートの脱落

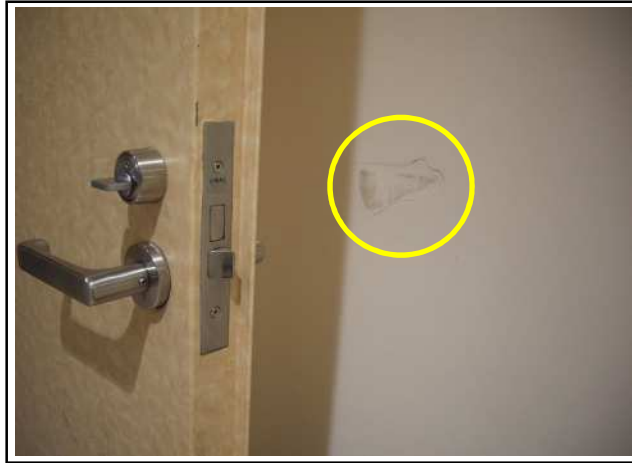
部 位 : 出入口横 壁仕上げ材

状 況 : 建具の衝突による壁仕上げ材の破損

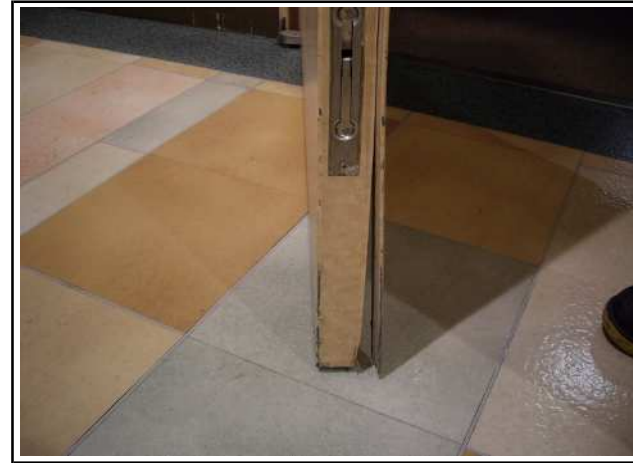
部 位 : 出入口扉 召合せ部

状 況 : 召合せ部の破損

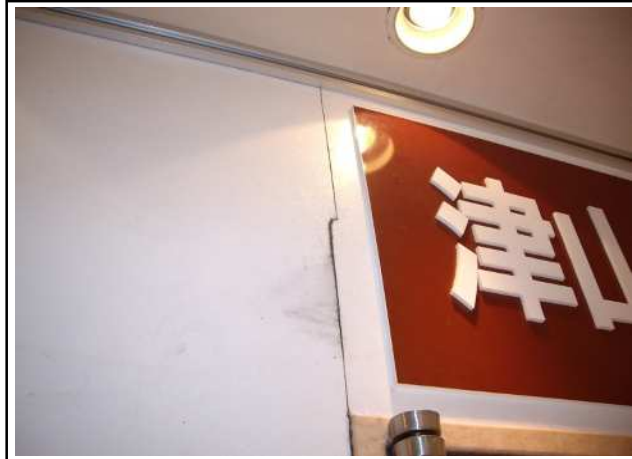
部 位 : 外部看板横 壁仕上げ材

状 況 : クラックの発生

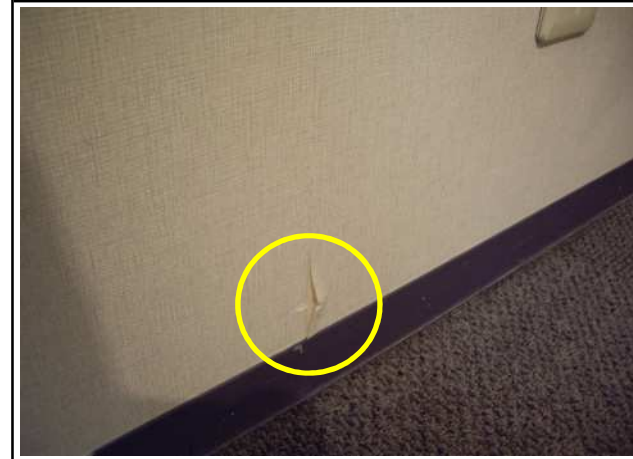
部 位 : 展示ホール内 壁仕上げ材

状 況 : 一部クロスの剥離

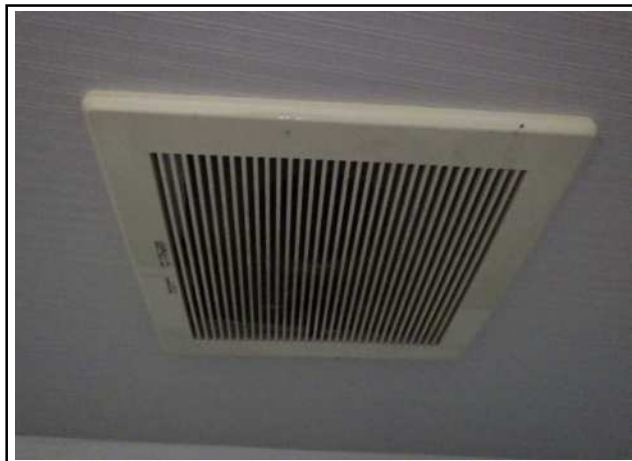
部 位 : 換気扇吸込口

状 況 : 清掃不良による目詰まりの発生

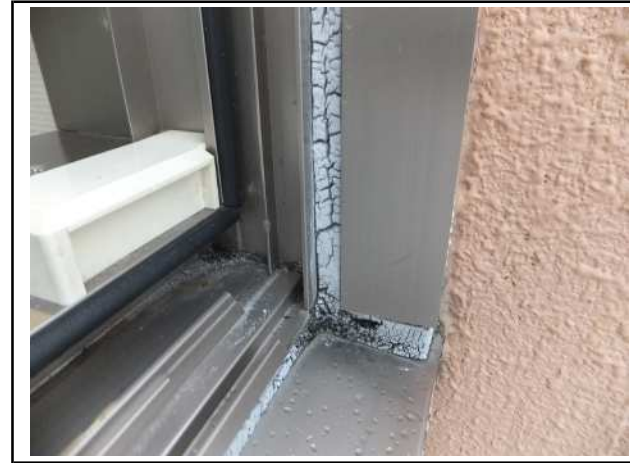
部 位 : 外部建具 シーリング

状 況 : 経年劣化による硬化・ひび割れの発生

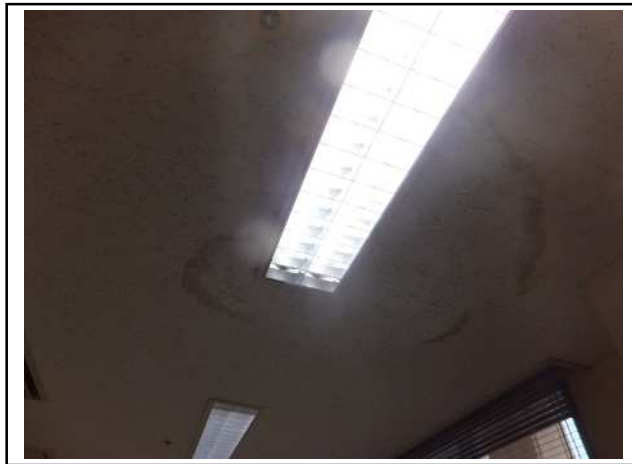
部 位 : 内部 天井仕上げ材

状 況 : 漏水による雨漏り跡(雨漏りは修繕済み)

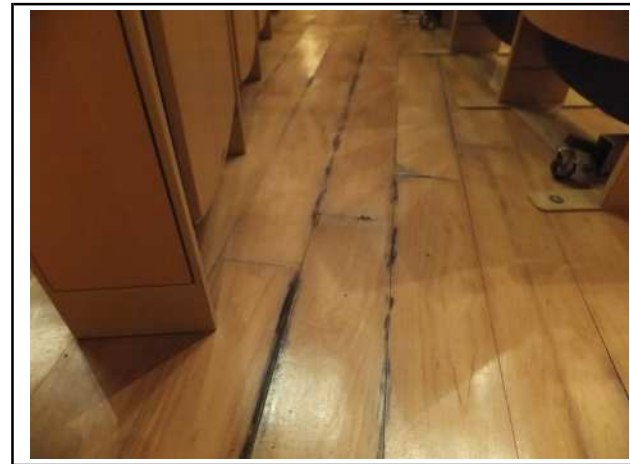
部 位 : ホール 床仕上げ材

状 況 : 経年劣化による変色、剥離

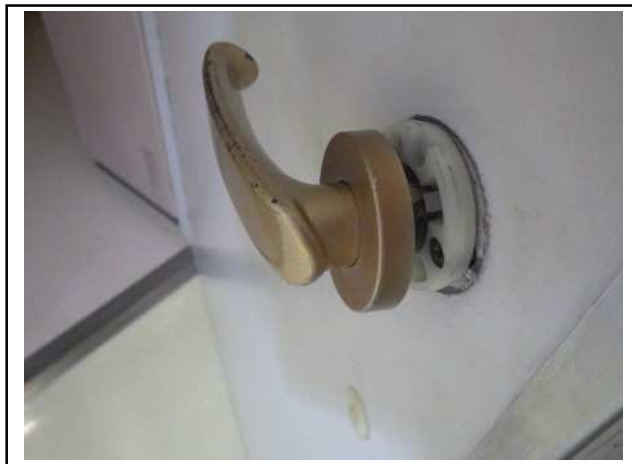
部 位 : 内部建具 取手

状 況 : 取手及び建具本体の破損

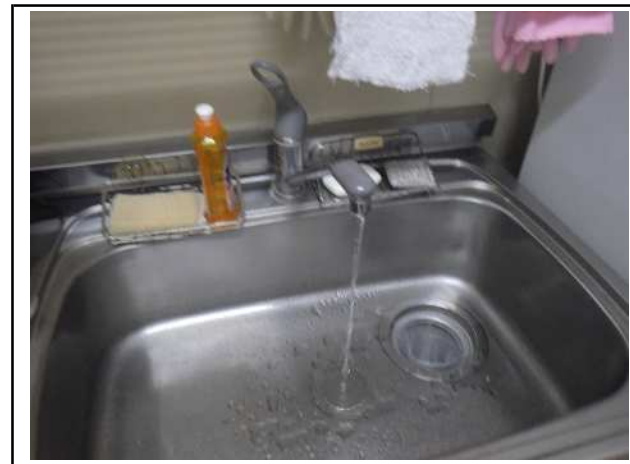
部 位 : 湯沸室 水栓

状 況 : 吐水圧の低下

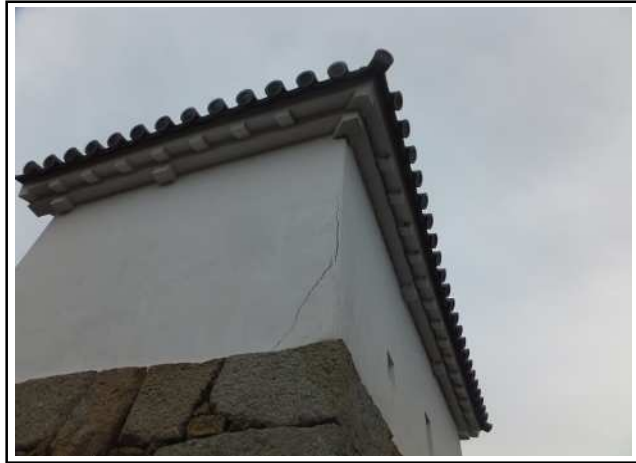
部 位 : 付属工作物 土塀

状 況 : しっくい部のクラック発生、剥落の危険

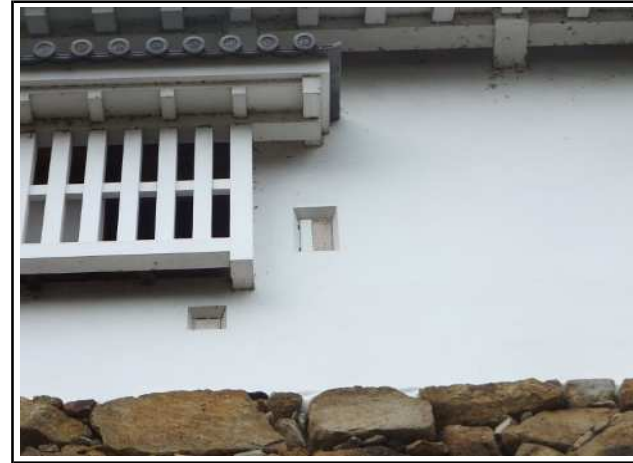
部 位 : 備中櫓 南面石垣上部 狭間

状 況 : しっくいの剥落、石垣上からの落下の報告

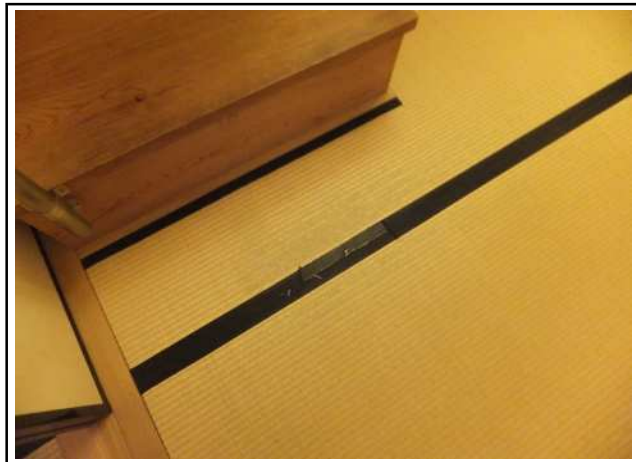
部 位 : 内部 階段昇降口 畳

状 況 : 重歩行部の畳表・畳縁の摩耗・破損

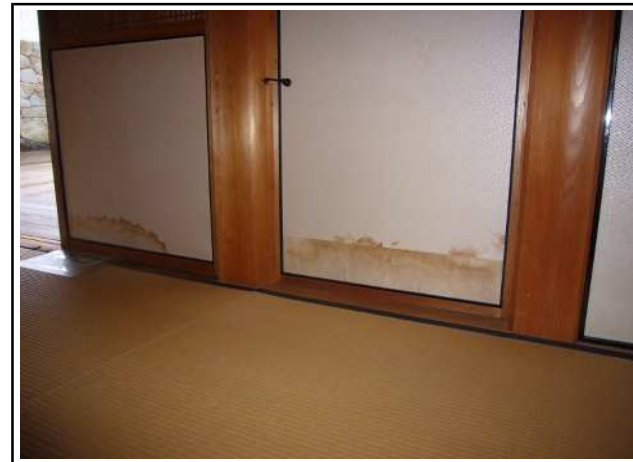
部 位 : 木製外部建具 内面(唐紙張り)

状 況 : 雨水侵入跡

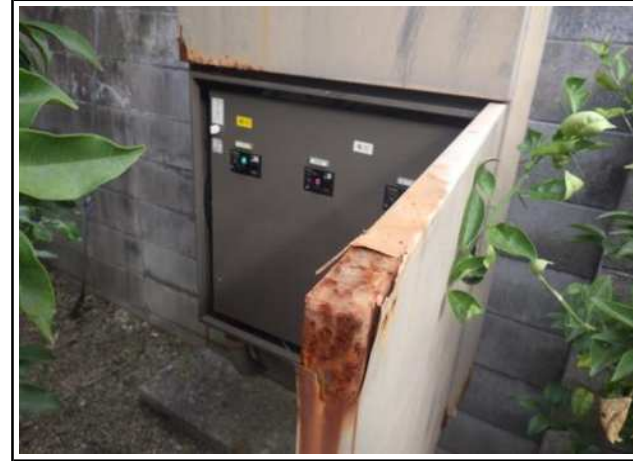
部 位 : 引込開閉器盤

状 況 : 塗装の劣化、腐食

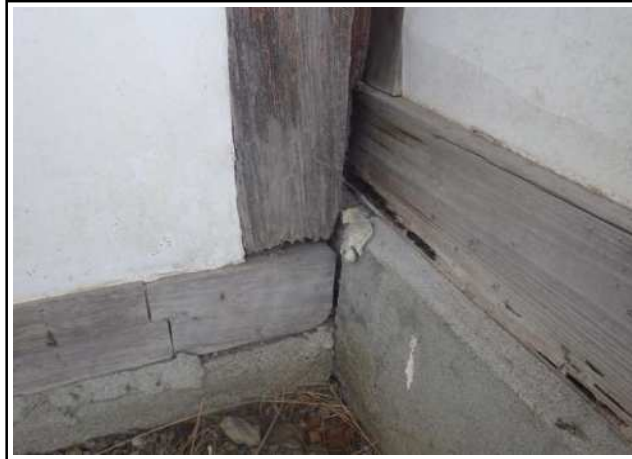
部 位 : 土台

状 況 : 蟻害・腐食が散見

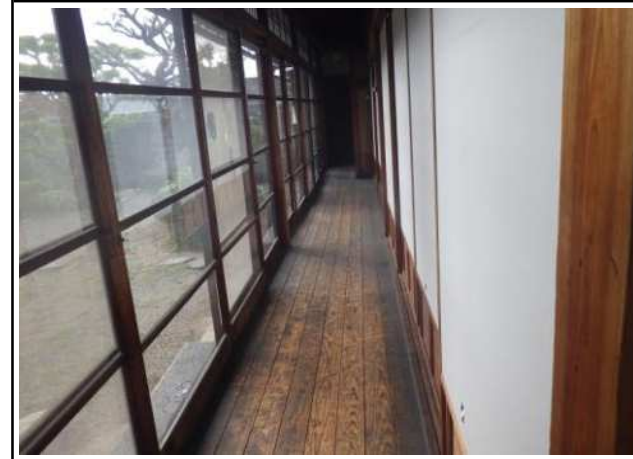
部 位 : 内部 仕上げ材

状 況 : 全体的な経年劣化

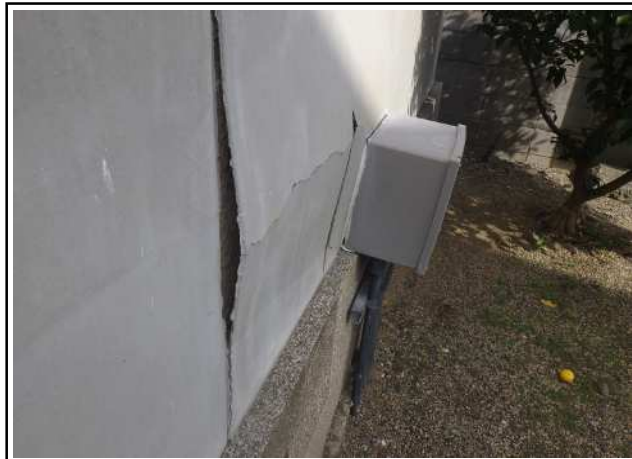
部 位 : 蔵 外壁

状 況 : 建物傾斜による外壁の浮き、剥落

部位	保全・長寿命化工事の内容	更新時期の目安
外装・躯体	土蔵:全面的な大規模改修	前期
更新時期の目安 (前期:概ね3年以内 中期:4~7年以内 後期:6~10年以内)

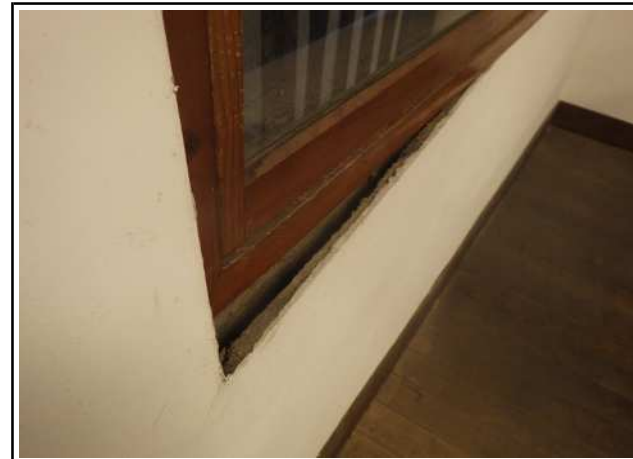
部 位 : 蔵 内装壁

状 況 : 建物傾斜による内装壁の浮き

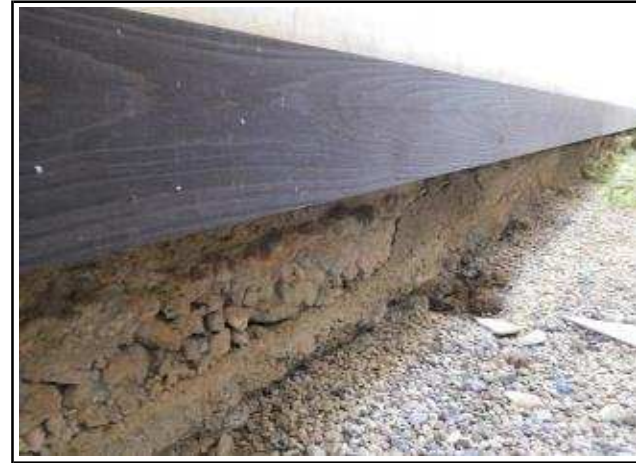
部 位 : 基礎

状 況 : 経年劣化による風化が進行

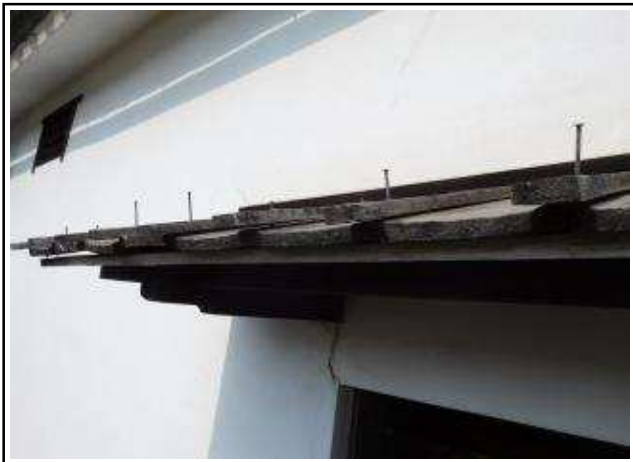
部 位 : 土蔵 入り口上部 庇

状 況 : 全体的な腐朽

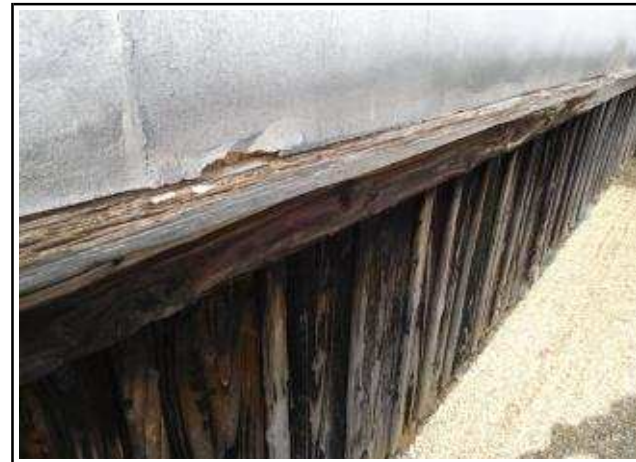
部 位 : 土蔵 漆喰壁・木下見板張り

状 況 : 経年劣化による下見板の腐朽、漆喰の破損

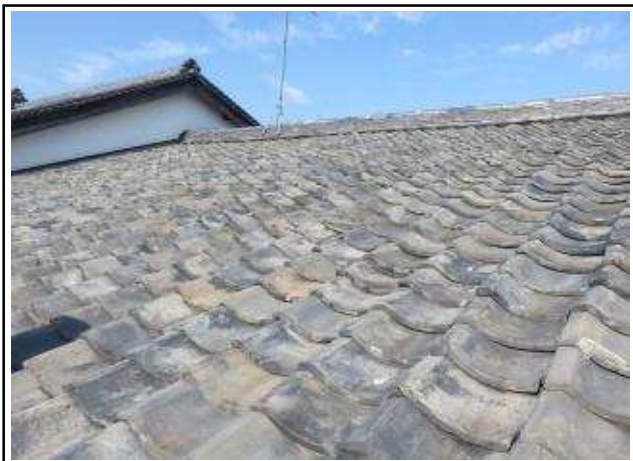
部 位 : 瓦屋根

状 況 : 道路側屋根の全体的な経年劣化

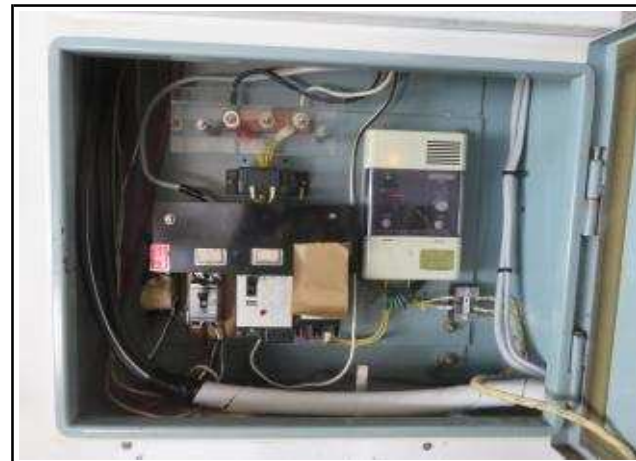
部 位 : 分電盤

状 況 : 機器の経年劣化

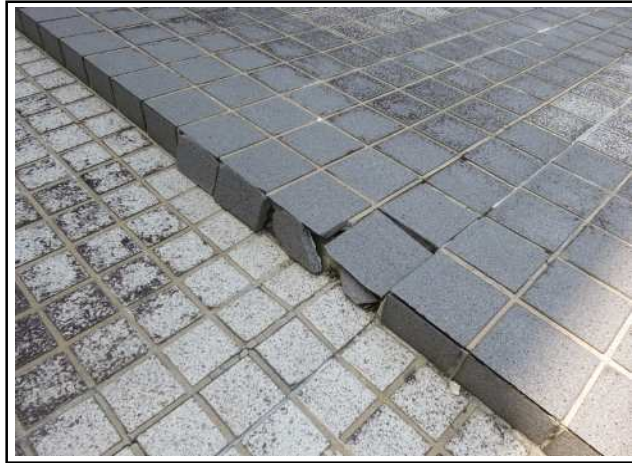
部 位 : 玄関アプローチ 床タイル

状 況 : 床タイルに浮き・破損が散見

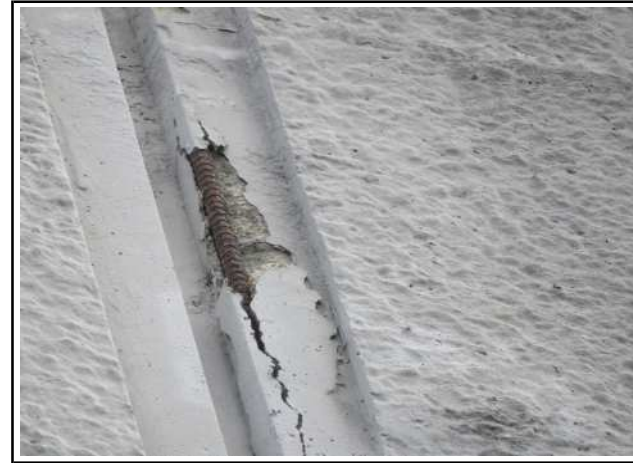
部 位 : 外壁

状 況 : 外壁の一部に鉄筋の爆裂の発生

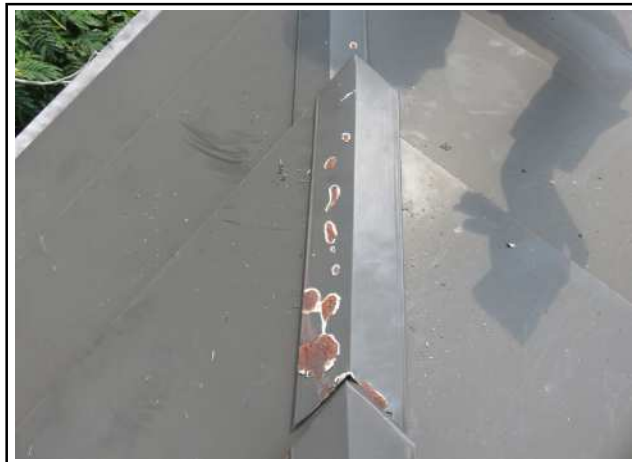
部 位 : 屋根 金属屋根

状 況 : 金属屋根の塗装剥離、発錆

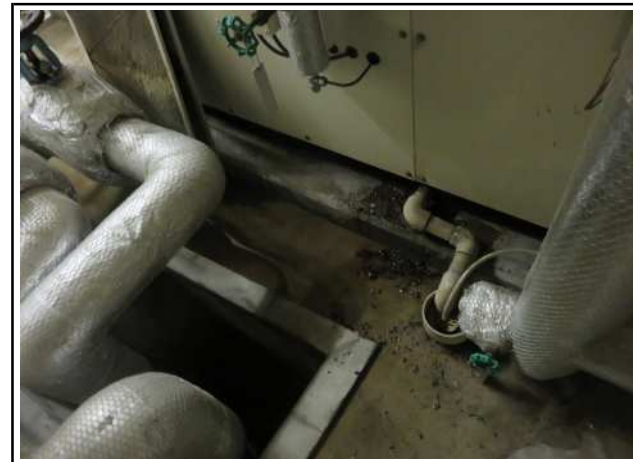
部 位 : 空調設備(空調機械室内エアハンドリングユニット)

状 況 : ドレンパンの腐食による水漏れが発生

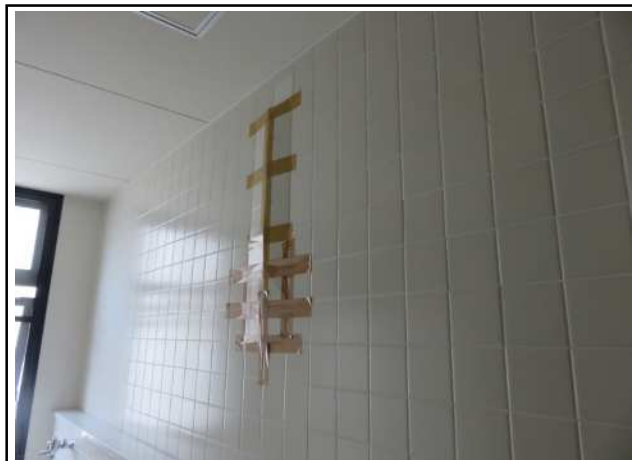
部 位 : 2階便所 内壁 タイル

状 況 : 壁タイルの剥離による脱落の危険性

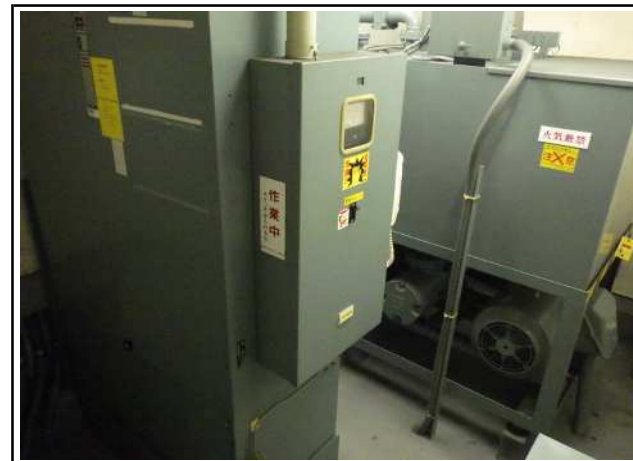
部 位 : 地下1階 EV機械室

状 況 : 油圧式EVの機器の経年劣化が進行

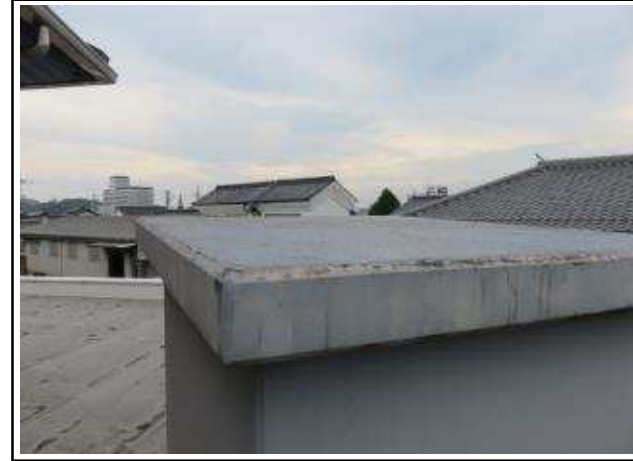
部 位 : 屋上 ハト小屋

状 況 : 塗膜防水の劣化が進行

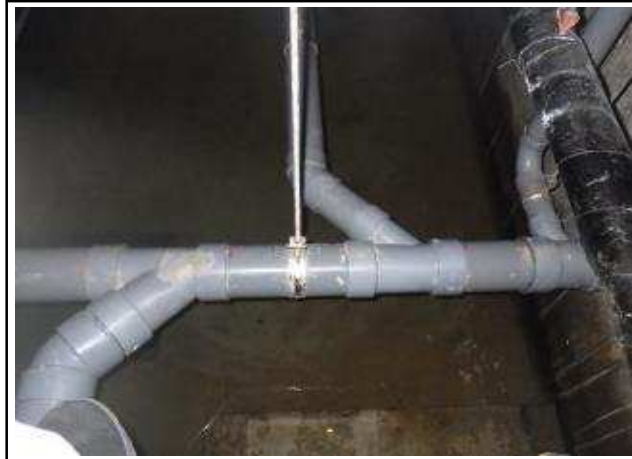
部 位 : 男子便所 床下配管ピット

状 況 : 床下配管ピットに湧水の発生

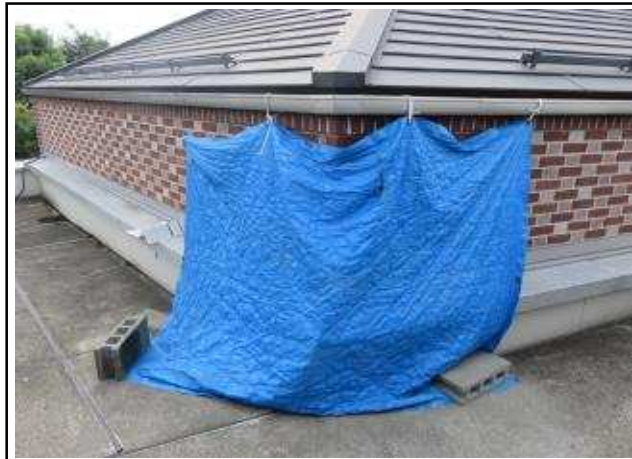
部 位 : 屋上 トラックヤード上部

状 況 : 雨漏りが発生あり、シート養生対応

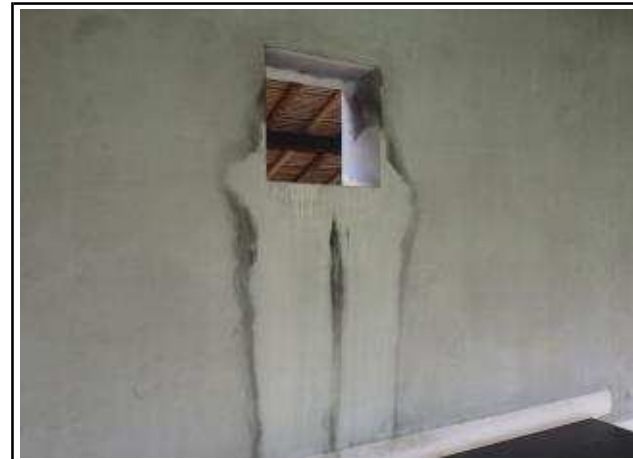
部 位 : 外構通路部 漆喰壁

状 況 : 中庭の漆喰壁に雨だれによる汚れが発生
