1 施設基本情報	
施設名称	雇用労働センター
所在地	津山市山下 92 - 1
所管部課	産業経済部 仕事・移住支援室
棟名称	本体棟
施設分類	産業系施設
施設用途	集会場、事務所
主な諸室	ホール、会議室、和室、喫茶室、事務室
運営方法	指定管理
設置目的	雇用労働施策対策のための拠点施設

1 施設基本情報	
施設名称	地産地消センター (サンヒルズ)
所在地	津山市大田 811 - 1
所管部課	農林部 ビジネス農林業推進室
棟名称	本体棟
施設分類	産業系施設
施設用途	直売所 (物販店舗)
主な諸室	直産品売場、事務室
運営方法	委託
設置目的	地場農産物の供給、農家所得の向上

1 施設基本情報	
施設名称	ミニライスセンター・氷温庫
所在地	津山市阿波17
所管部課	農林部 ビジネス農林業推進室
棟名称	ライスセンター棟、氷温庫棟
施設分類	産業系施設
施設用途	ライスセンター、氷温米保管
主な諸室	作業場、事務室、保管庫
運営方法	委託
設置目的	地域の農業経営の振興のため

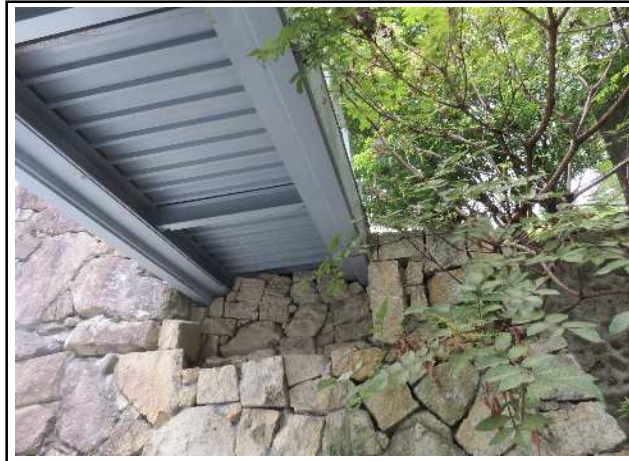
部 位 : 外構 通路下石垣

状 況 : 石垣の隙間より樹木が繁茂

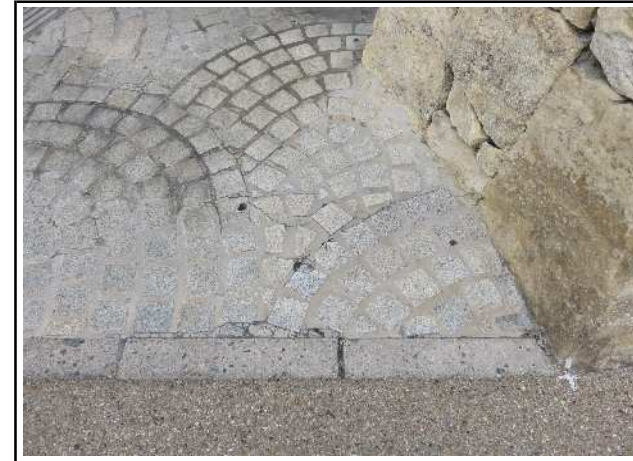
部 位 : エントランス前 ポーチ床材

状 況 : 全体的なタイルの浮き

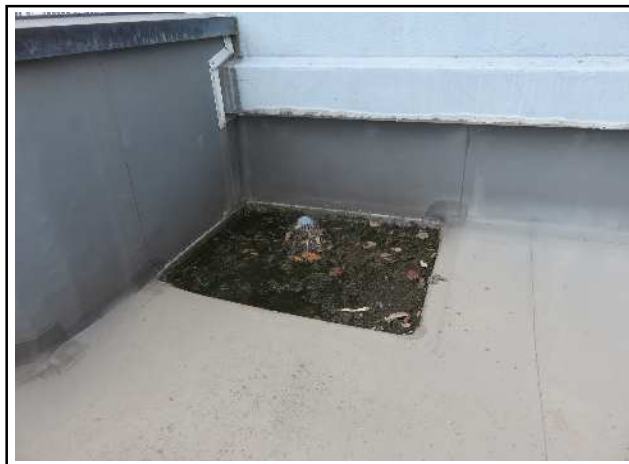
部 位 : 屋上 ルーフドレン周囲

状 況 : 落ち葉等によるドレンの閉塞

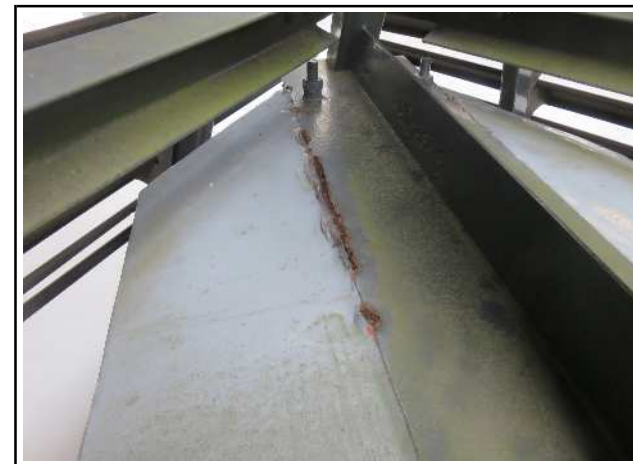
部 位 : 屋上 室外機置き場 目隠しパネル

状 況 : 目隠しパネル柱脚部に軽度の発錆

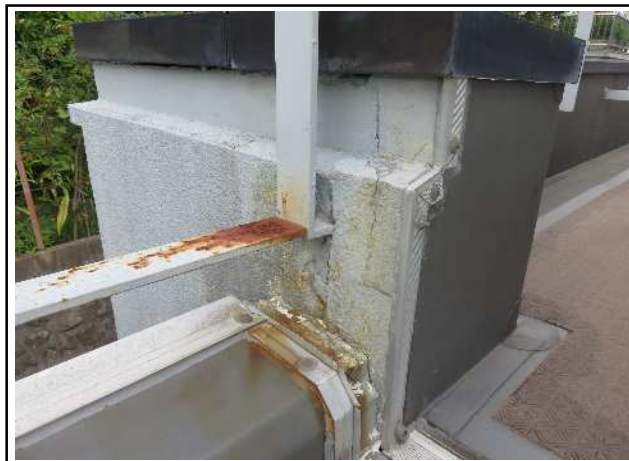
部 位 : 屋外通路 手すり

状 況 : 手すり部に軽度の発錆

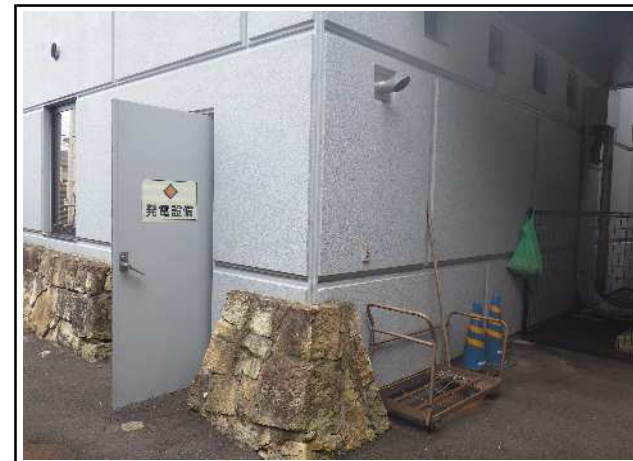
部 位 : 発電機室 外部建具

状 況 : 鉄扉の腐食により扉開閉困難

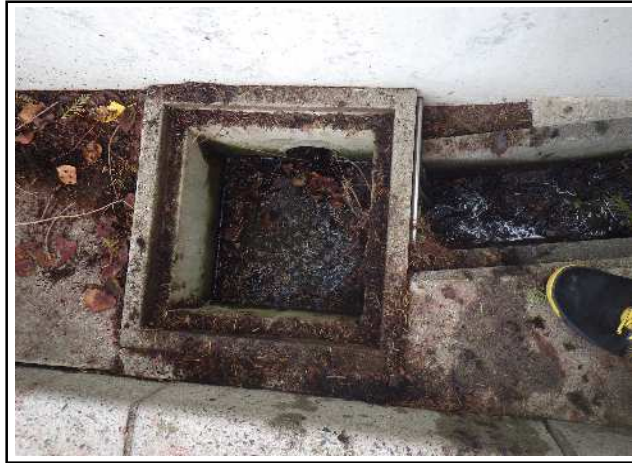
部 位 : 外構 排水溝・雨水枡

状 況 : 落ち葉、木の根による排水不良

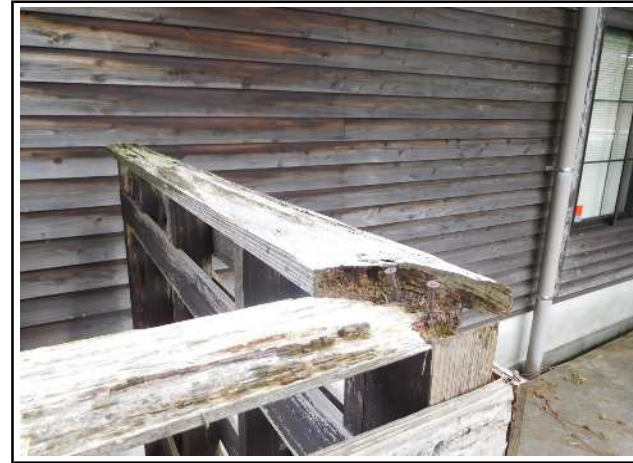
部 位 : 空調室外機目隠し塀

状 況 : 木製塀の著しい腐食

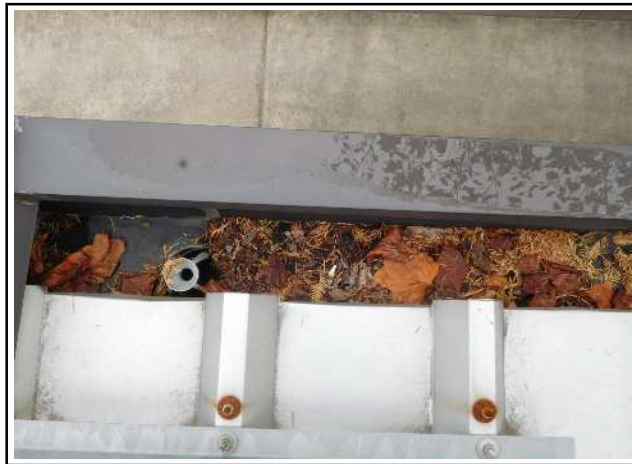
部 位 : 屋根 排水溝、ドレン

状 況 : 落ち葉の堆積による排水不良

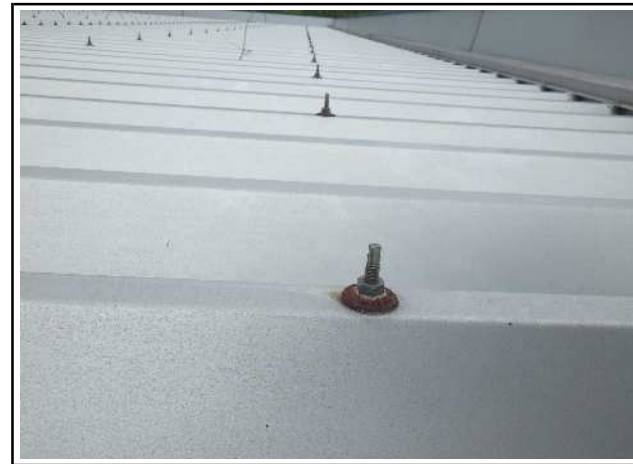
部 位 : 屋根 金属折版屋根

状 況 : 折板ボルトの腐食、発錆

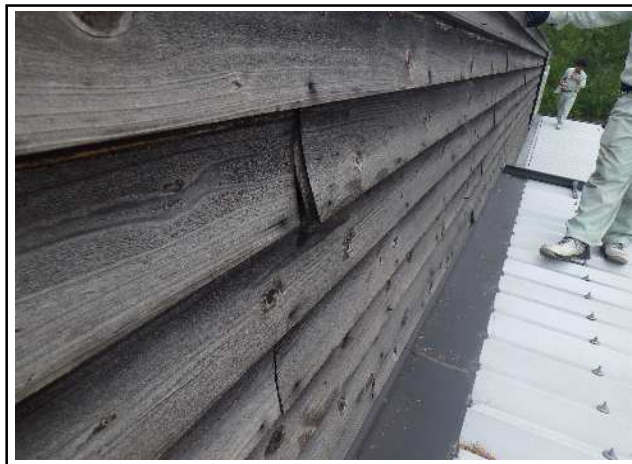
部 位 : 外壁 杉下見板張り

状 況 : 塗装の劣化、反り、変形

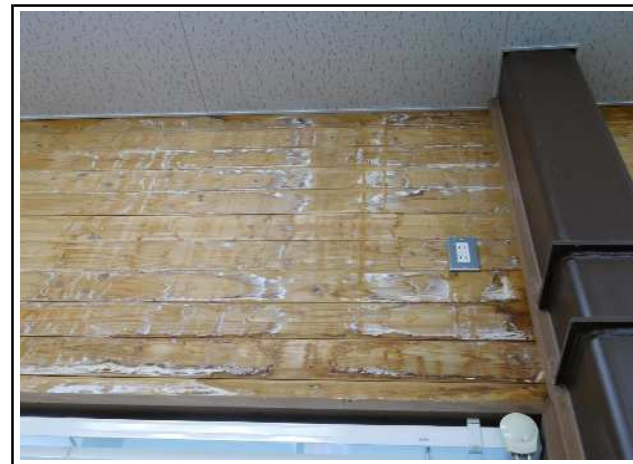
部 位 : 内壁 板張り壁

状 況 : 外壁からの雨漏り箇所が散見

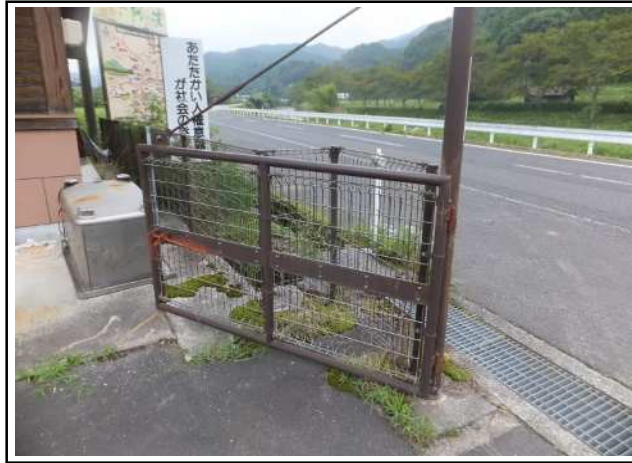
部 位 : 建物周囲 門扉

状 況 : 門扉の腐食が進行

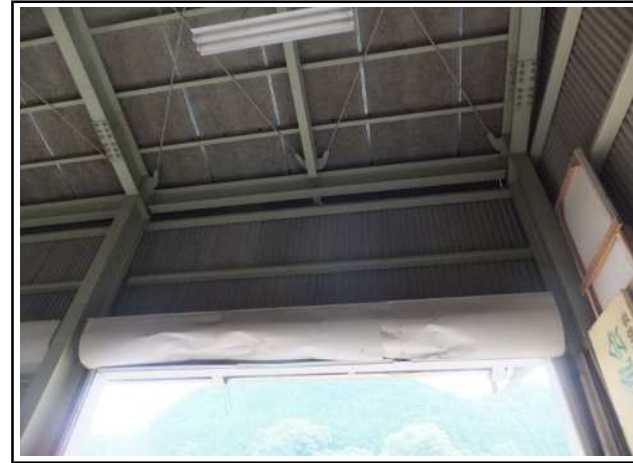
部 位 : ミニライスセンター シャッターボックス

状 況 : シャッターボックスの破損

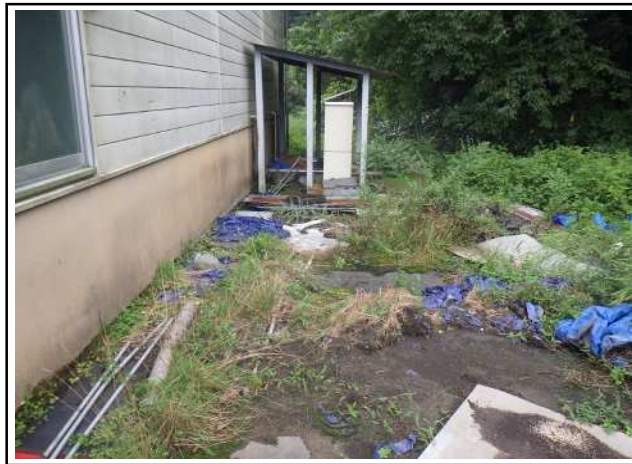
部 位 : 氷温庫 外構

状 況 : 建物周辺のゴミと草木の繁殖

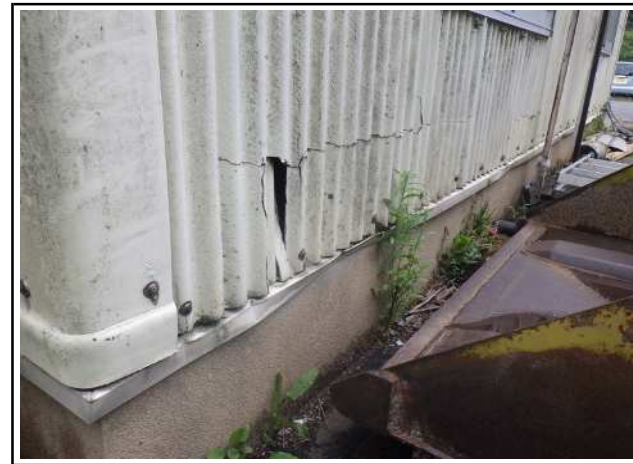
部 位 : ミニライスセンター 外壁 波板スレート

状 況 : 外壁(スレート)の破損

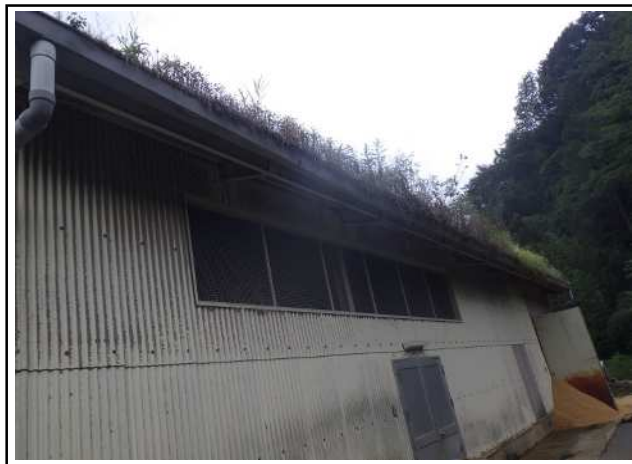
部 位 : ミニライスセンター 屋根・樋

状 況 : 雨樋に草が堆積し機能不全、破損箇所も散見

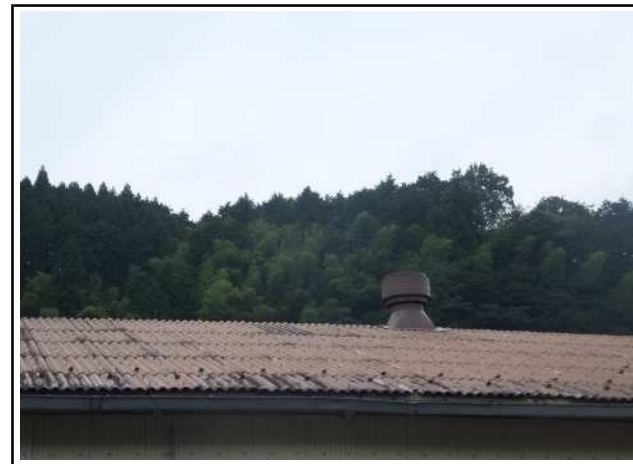
部 位 : ミニライスセンター 屋根 波板スレート

状 況 : 屋根材(スレート)の経年劣化が著しく、一部破損

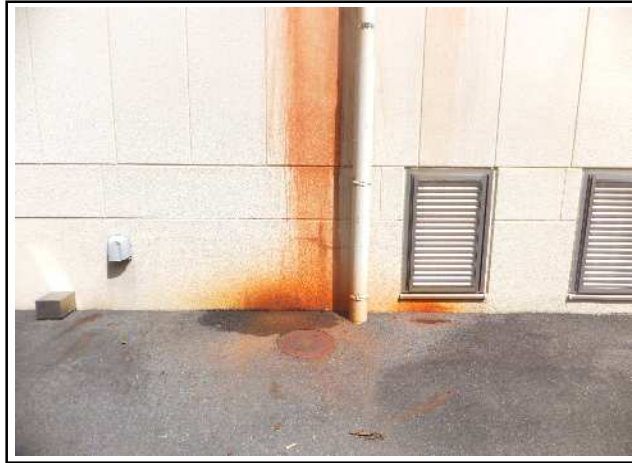
部 位 : 外壁

状 況 : 蒸気配管のサビ水による外壁の汚れ

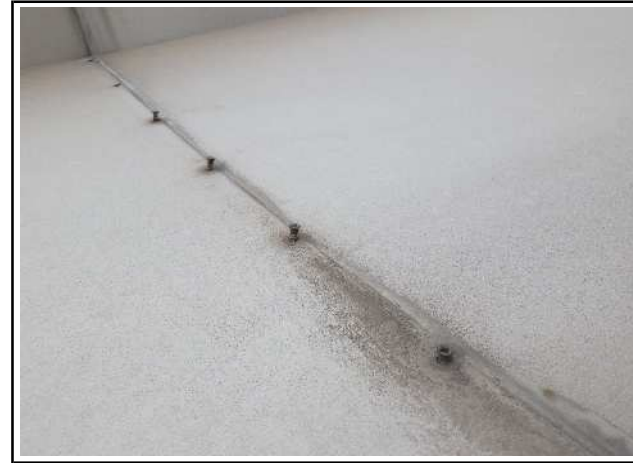
部 位 : 屋根 ケラバ部役物

状 況 : ビスの抜けが散見

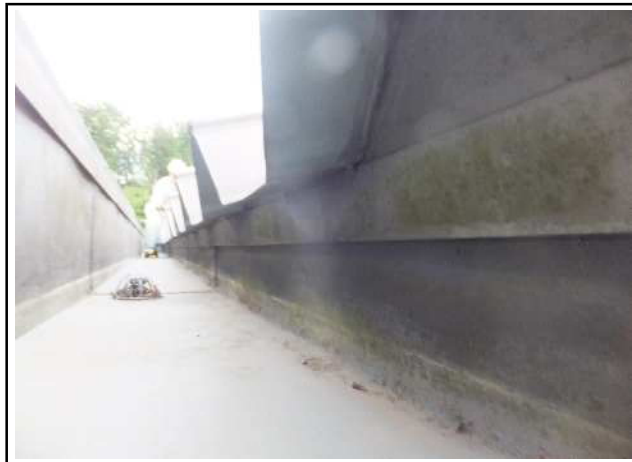
部 位 : 雨樋(内樋)

状 況 : 豪雨時のオーバーフローにより雨漏り発生

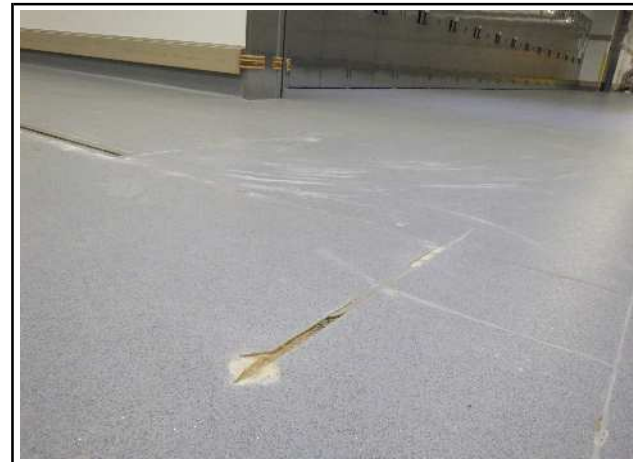
部 位 : コンテナプール 床

状 況 : 長尺塩ビシートに亀裂が発生

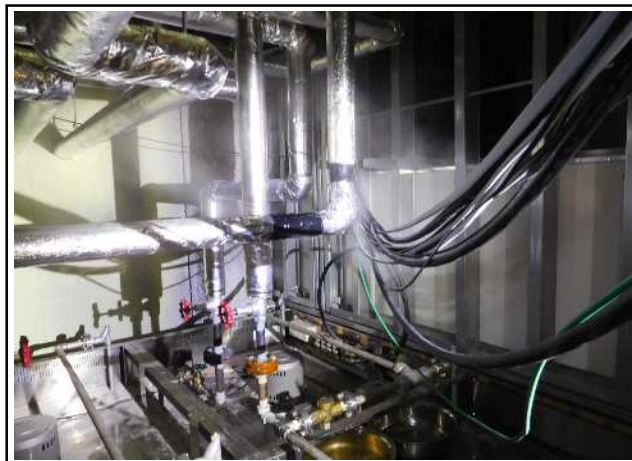
部 位 : 消毒庫 蒸気配管

状 況 : 蒸気配管の腐食による蒸気漏れが発生

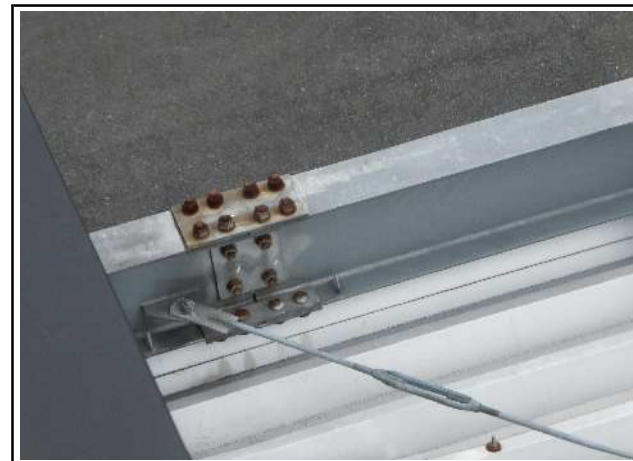
部 位 : トラックヤード 庇

状 況 : 鉄骨ボルトに発錆

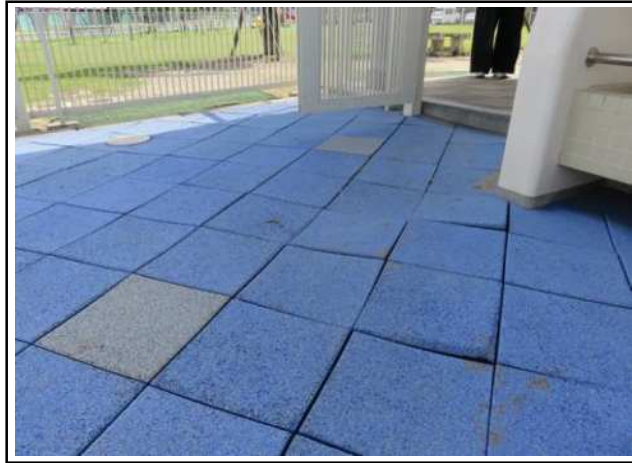
部 位 : プールサイド 床

状 況 : 床仕上げ材の暴露

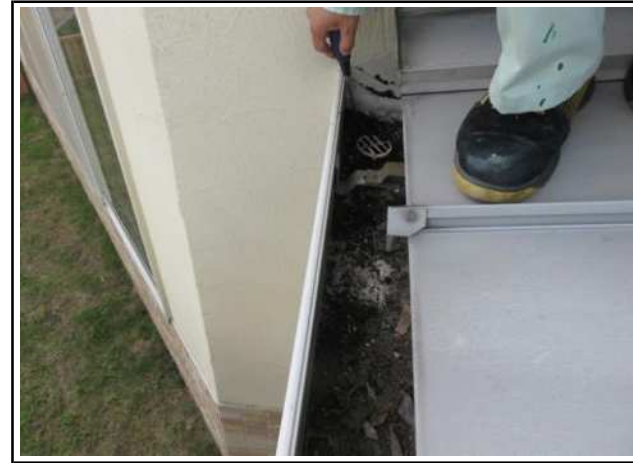
部 位 : 軒樋

状 況 : 清掃不良によるごみの堆積

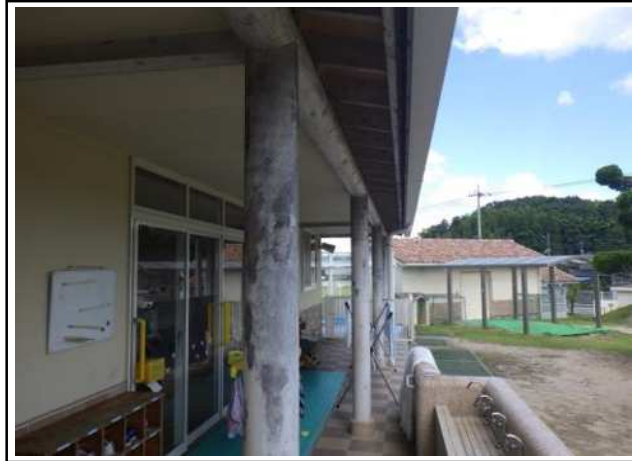
部 位 : テラス 木柱

状 況 : 木製柱の塗装劣化・剥離

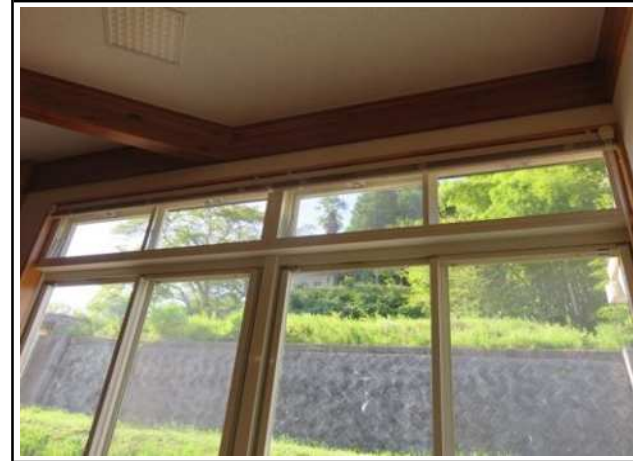
部 位 : 遊戯室 外部建具 排煙窓

状 況 : 排煙窓の開閉不良

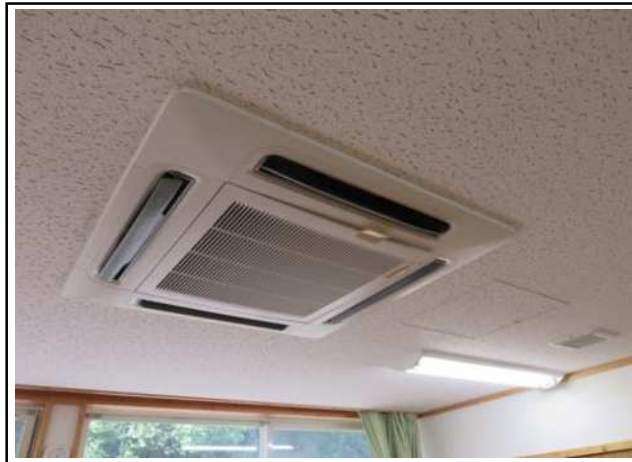
部 位 : 保育室 エアコン

状 況 : エアコンフィルターのストッパーの脱落

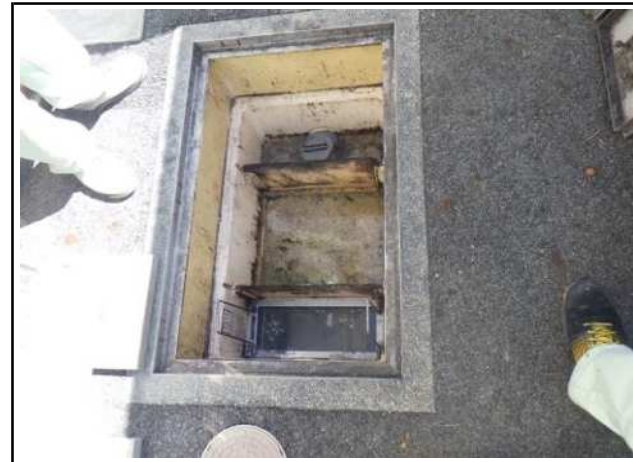
部 位 : グリーストラップ

状 況 : グリースの堆積

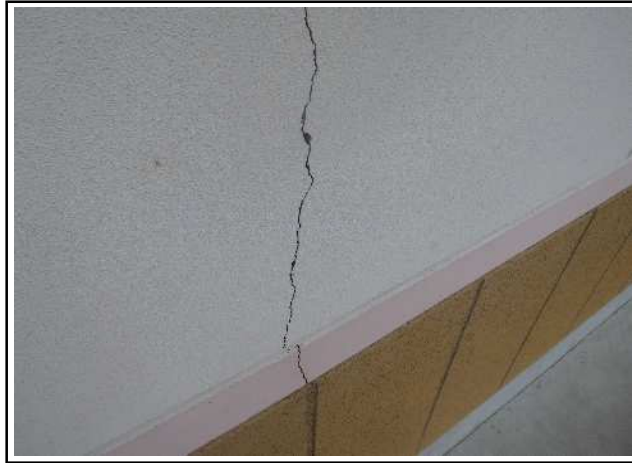
部 位 : 外壁

状 況 : 各所にクラックが散見

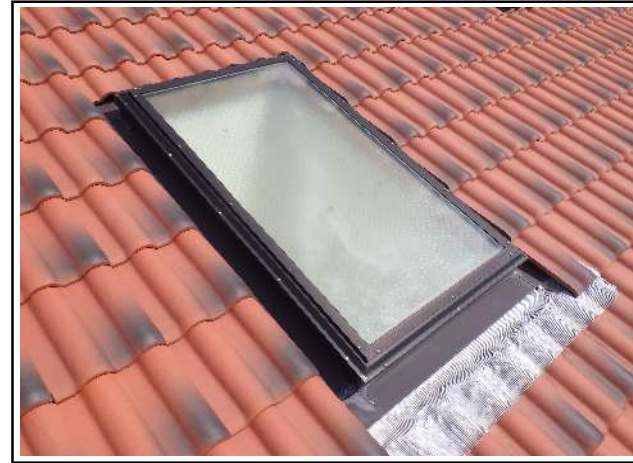
部 位 : 屋根 天窓部

状 況 : 屋根取合い水切りの経年劣化による腐食

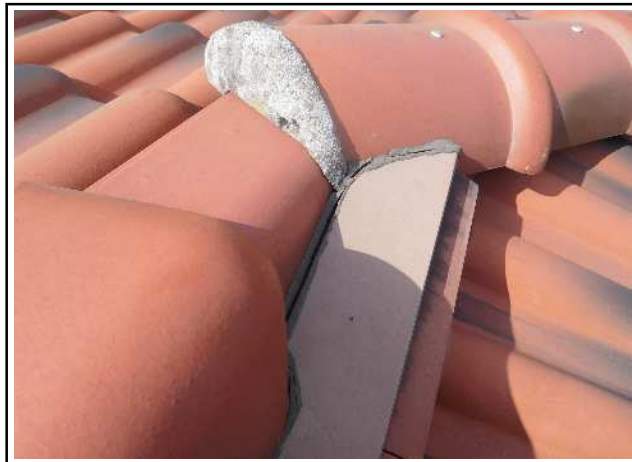
部 位 : 屋根 シーリング

状 況 : 経年劣化によるシーリングの劣化

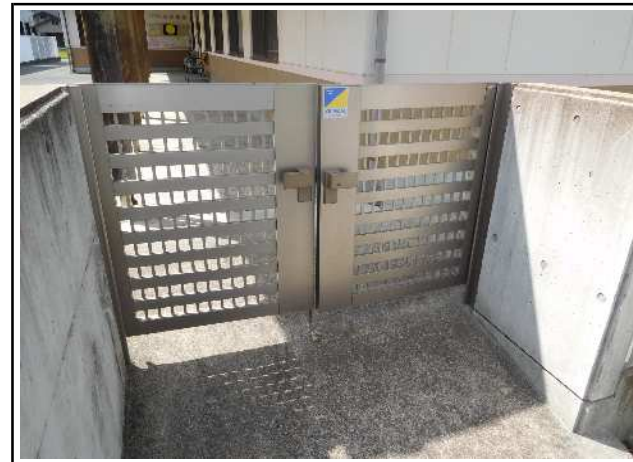
部 位 : 外構 門扉

状 況 : 門扉の開閉不良

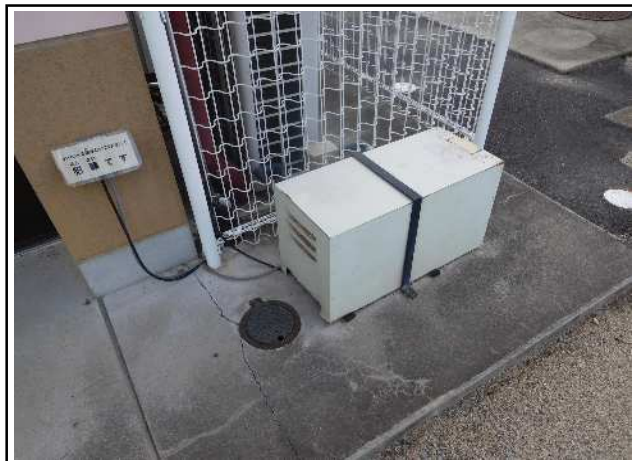
部 位 : 合併浄化槽 プロアポンプ

状 況 : 機器の経年劣化が進行し、異音が発生

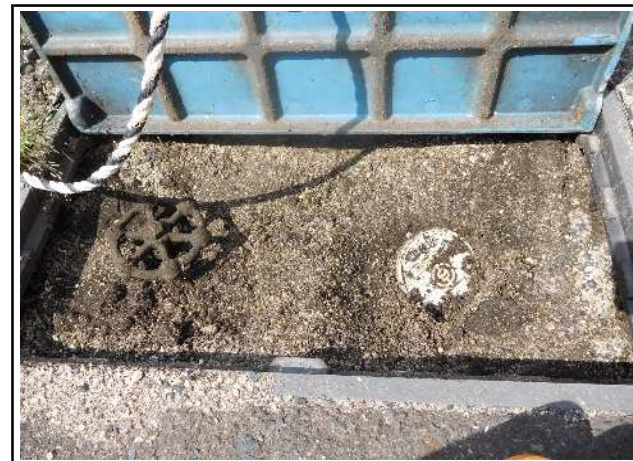
部 位 : 外構 水道メーターボックス

状 況 : 土砂流入により水道メーター埋没

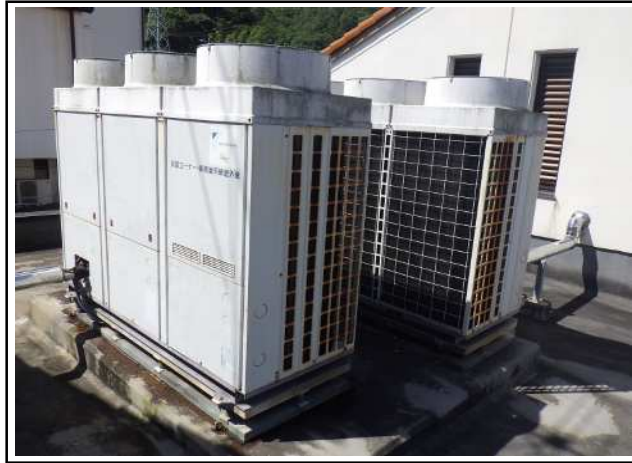
部 位 : 屋上 空調室外機(ビルマルチ)

状 況 : コンプレッサの経年劣化

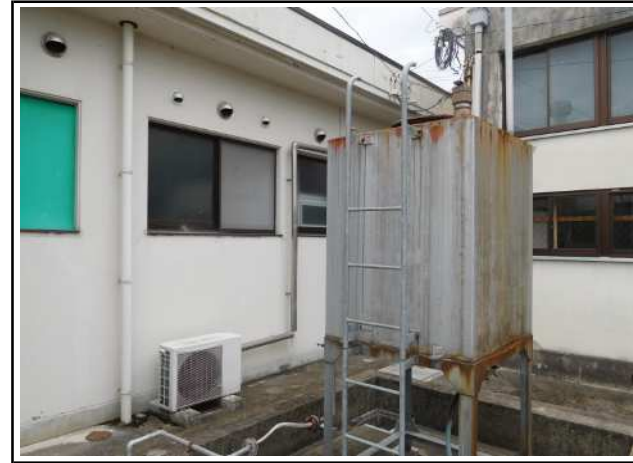
部 位 : 屋外 オイルタンク

状 況 : 長期使用に伴う経年劣化・腐食

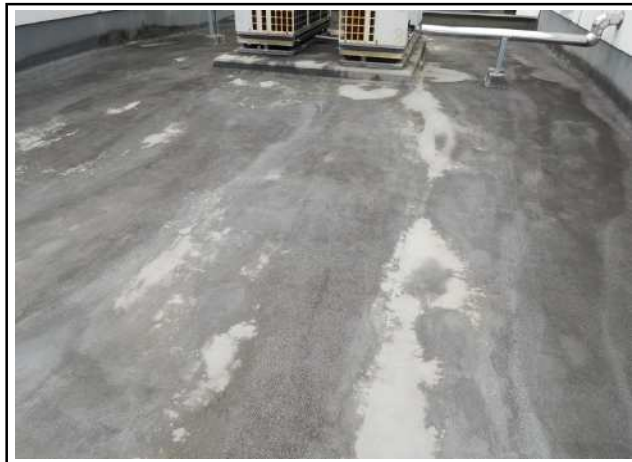
部 位 : 屋上 防水層

状 況 : 紫外線による劣化、機能不全

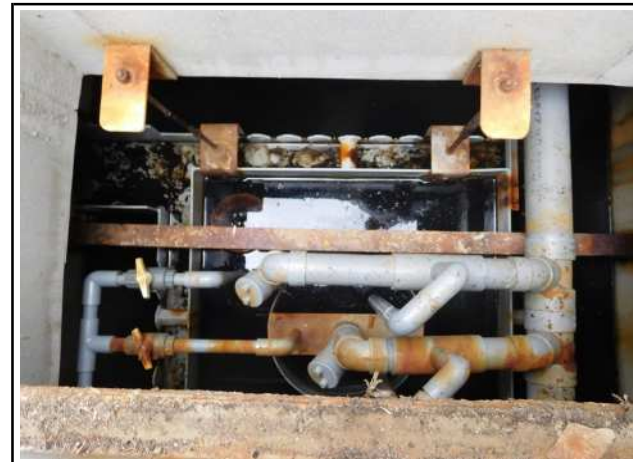
部 位 : 浄化槽

状 況 : 浄化槽内壁の亀裂 雨水の侵入

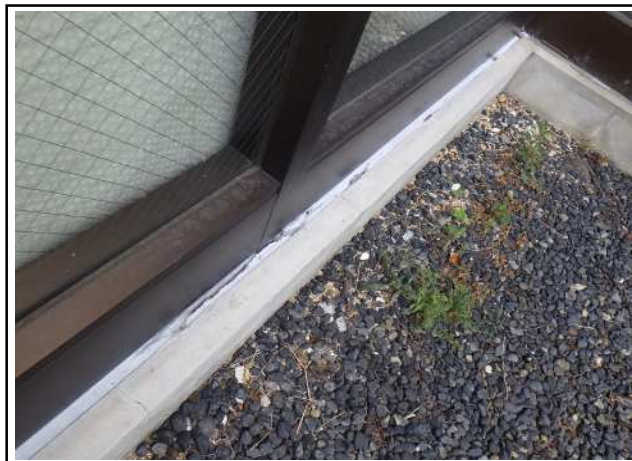
部 位 : 外部建具 シーリング

状 況 : シーリング材の硬化、欠損

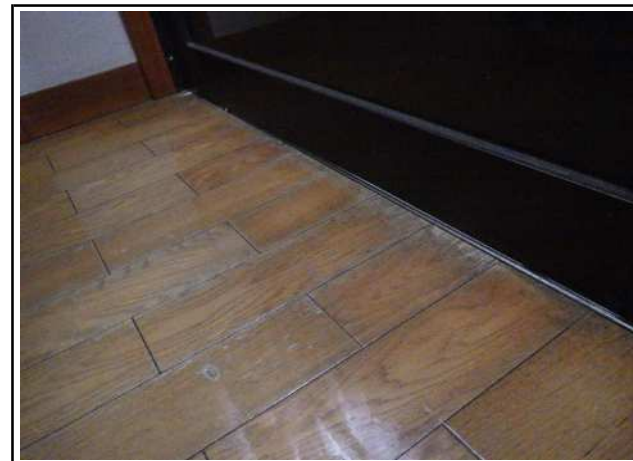
部 位 : 屋内 床材

状 況 : 床材の経年劣化、摩耗
