1 施設基本情報	
施設名称	倭文診療所
所在地	津山市里公文 1674 - 1
所管部課	こども保健部 健康増進課
棟名称	本体棟
施設分類	医療施設
施設用途	診療所
主な諸室	診察室、レントゲン室、待合ロビー
運営方法	委託
設置目的	無医地区を解消していくための医療施設

1 施設基本情報	
施設名称	津山すこやか・こどもセンター
所在地	津山市山北800-5
所管部課	財政部 財産活用課
棟名称	本体棟
施設分類	庁舎等
施設用途	事務所
主な諸室	事務スペース、検診室、多目的スペース、会議室、療育センター
運営方法	直営
設置目的	行政事務執行及び行政サービス提供のための施設

1 施設基本情報	
施設名称	勝北支所
所在地	津山市新野東567
所管部課	地域振興部 勝北支所市民生活課
棟名称	本体棟
施設分類	庁舎等
施設用途	事務所
主な諸室	事務スペース、市民ロビー、議場、会議室
運営方法	直営
設置目的	津山市勝北地域の行政拠点施設

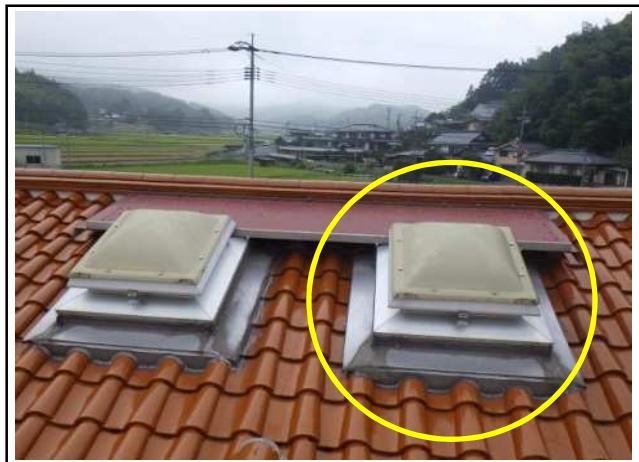
部 位 : 屋根 トップライト

状況：豪雨時に雨漏りの報告

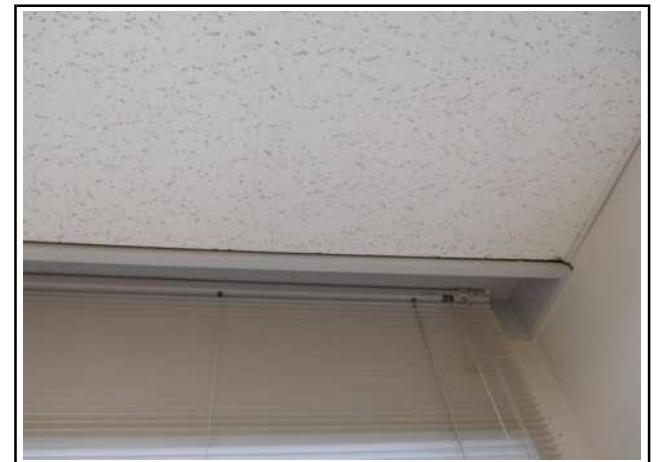
部 位 : 内装 天井仕上げ材

状況：壁及びカーテンボックス取合部等に天井材との隙間

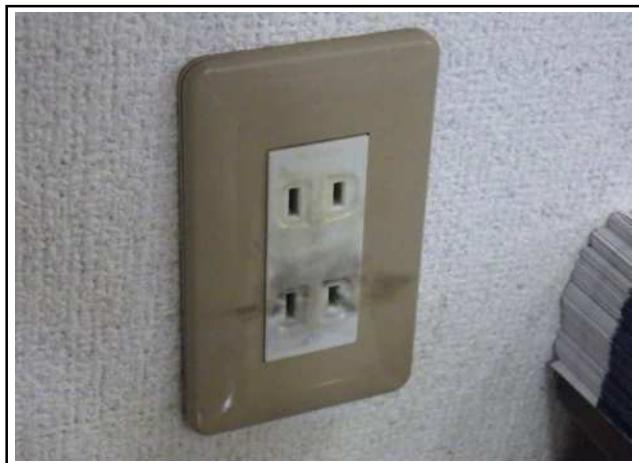
部 位 : 受付カウンターアンダコンセント

状況：トラッキング発生の痕跡

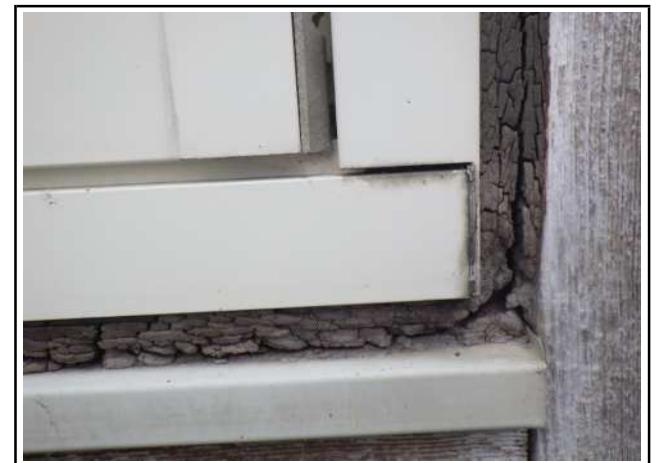
部 位 : 外部建具 シーリング

状況：シーリングの劣化が著しく、機能不全状態

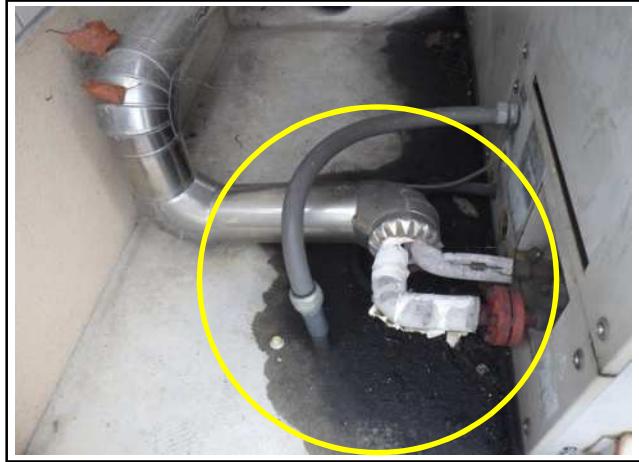
部 位 : ガスヒートポンプ配管

状況：油漏れの痕跡、油臭の発生

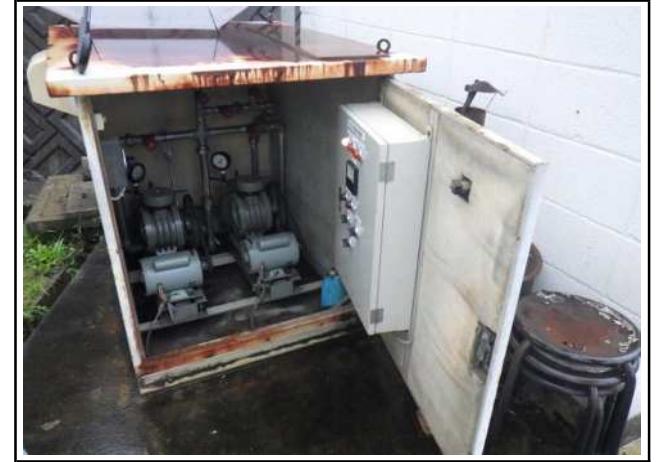
部 位 : 合併浄化槽 プロアボックス

状況：動作不調及びボックス本体錆による腐食

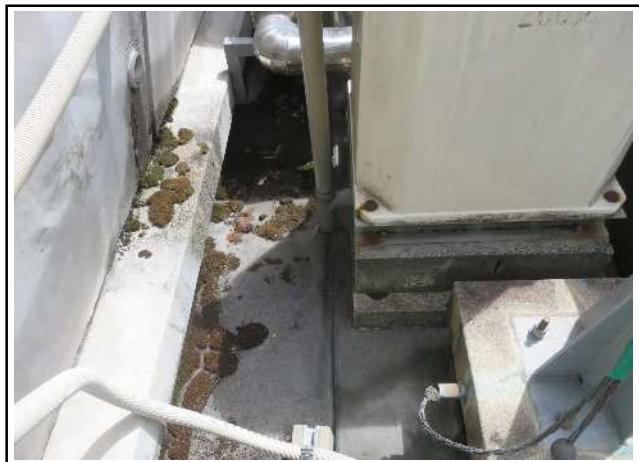
部 位 : 塔屋 防水層

状 况 : 塔屋防水層のふくれ、雨水侵入の痕跡

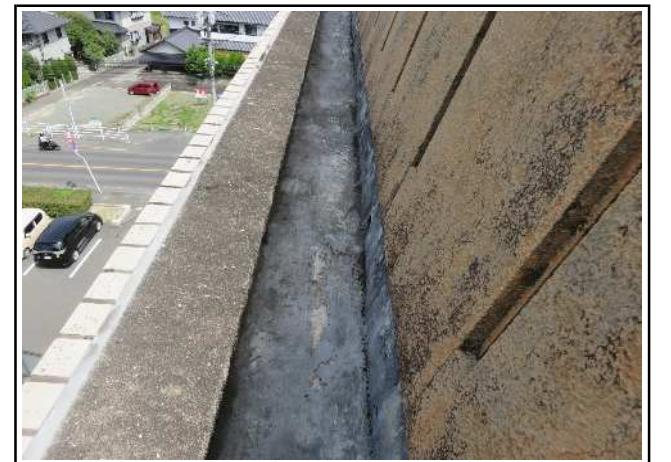
部 位 : 屋根 棚部

状 况 : 棚部の塗膜防水に穴開き、シールの劣化

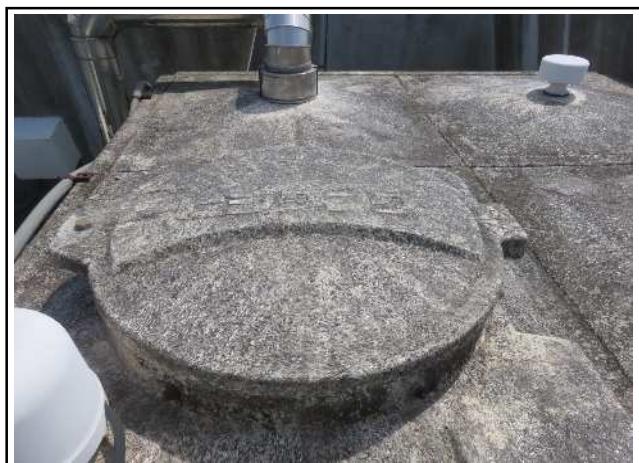
部 位 : 高架水槽

状 况 : 高架水槽のFRPが劣化、危険な状態

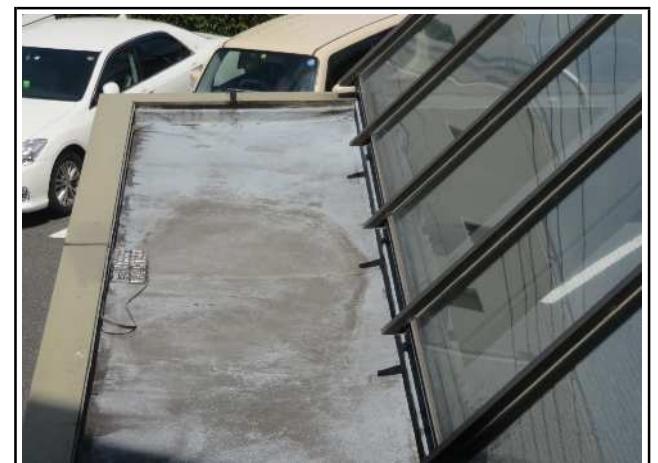
部 位 : 玄関 庇 防水層

状 况 : 玄関庇の防水の劣化、雨漏りの発生

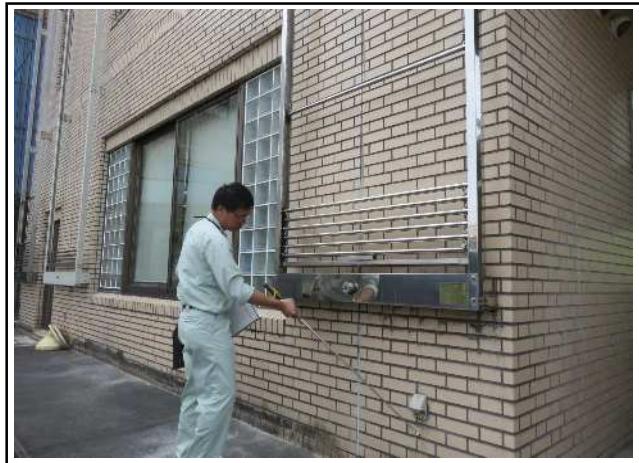
部 位 : 外壁

状 况 : 外壁タイルの全体で浮きが発生

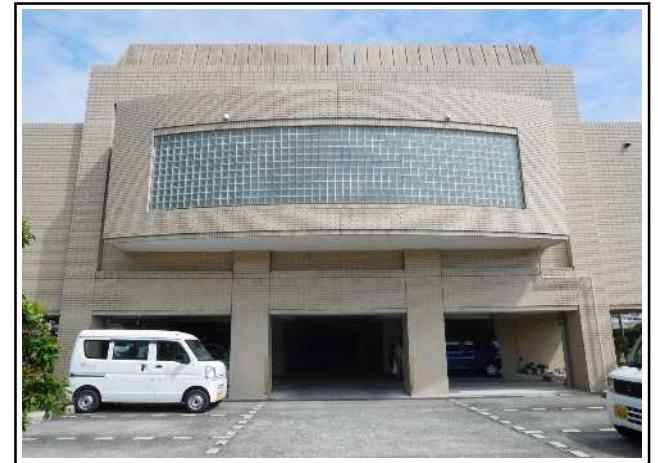
部 位 : 外壁 ガラスブロック

状 况 : ガラスブロック目地の脱落、外壁目地シールの劣化

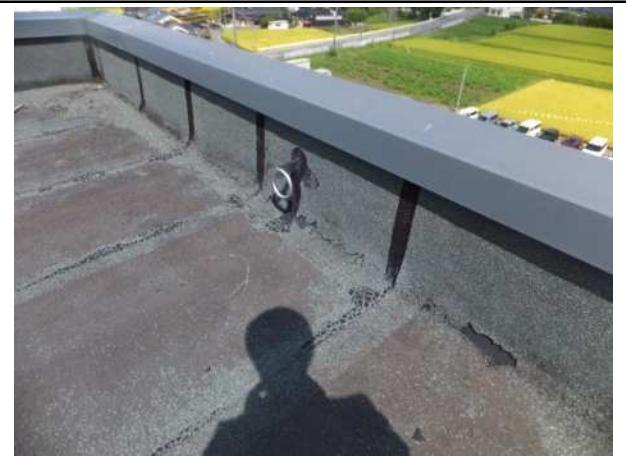
部 位：屋上 アスファルト防水部

状況：防水層の経年劣化

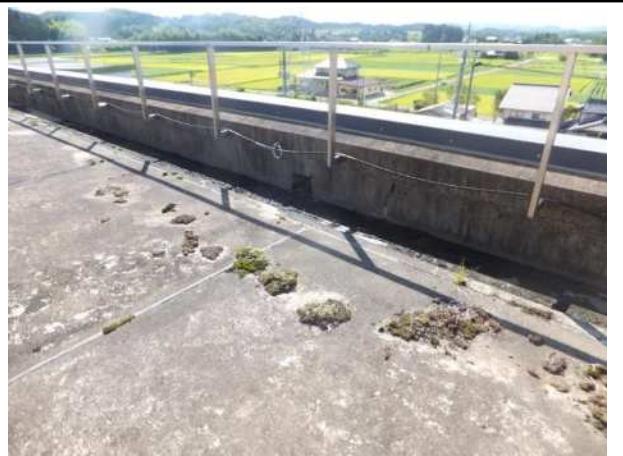
部 位 : 屋上 陸屋根防水層

状況：防水保護層の経年劣化

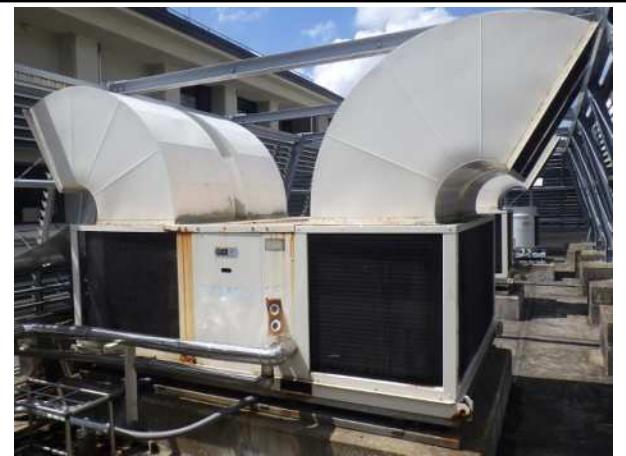
部 位 : 空調設備機器

状況：空調設備の経年劣化

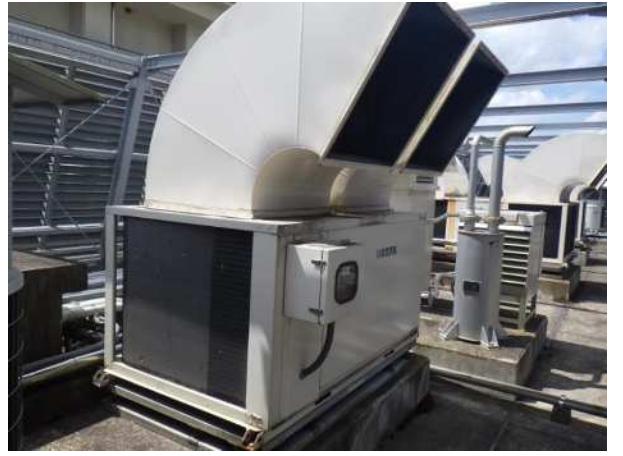
部 位 : 空調設備機器

状況：空調設備の経年劣化

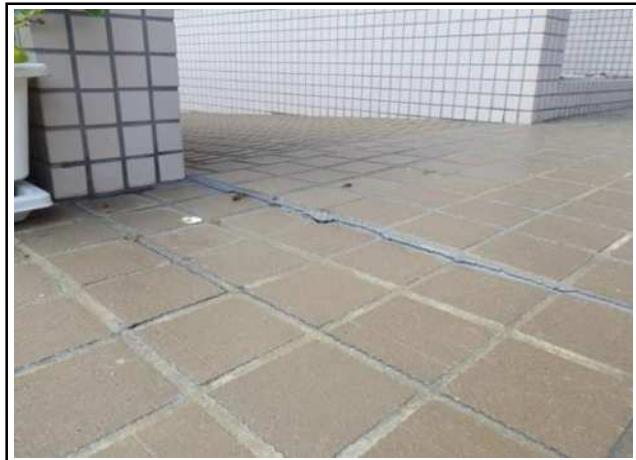
部 位 : 玄関 床タイル

状況：床タイルの浮きが散見

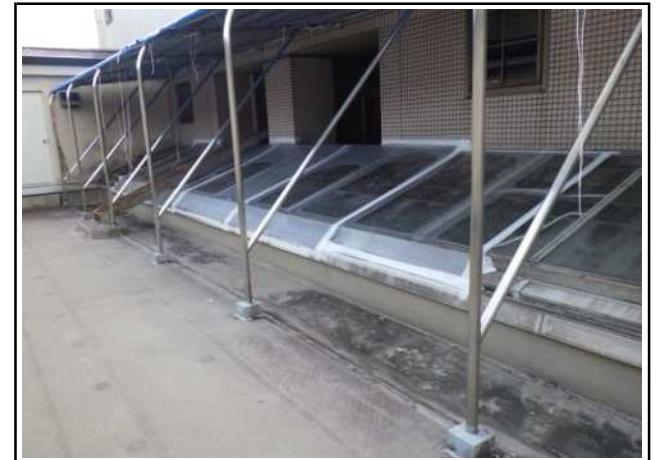
部 位 : 屋上 トップライト

状況：トップライトからの雨漏りが発生

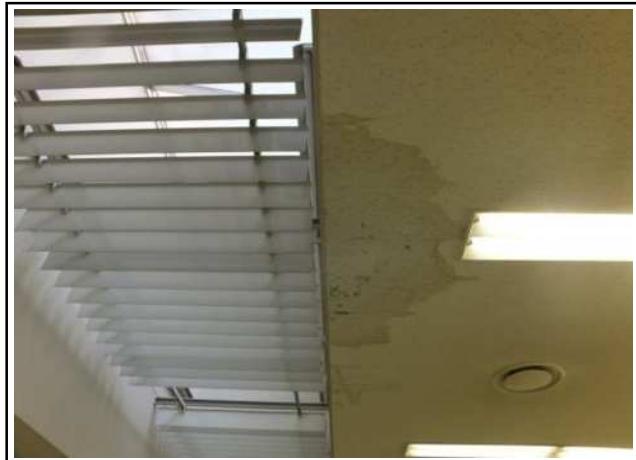
部 位 : 1階執務スペース(社協・シルバー) 天井仕上げ材

状況：多量の雨が浸入し天井ボードに雨漏り跡が散見

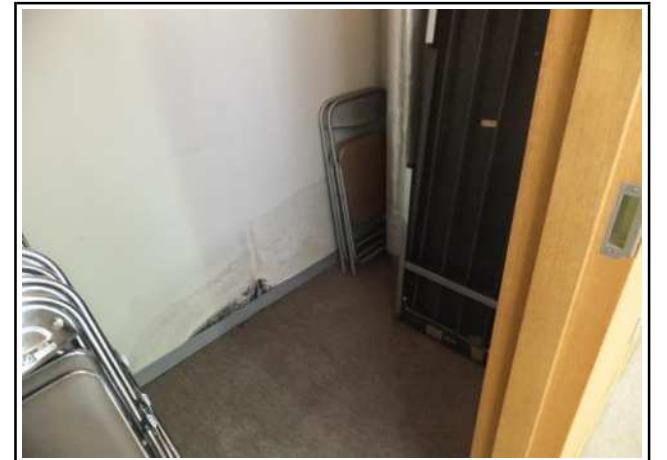
部 位 : 3階会議室 物入れ

状況：縦雨樋周辺から雨漏りが発生、内装材にカビも散見

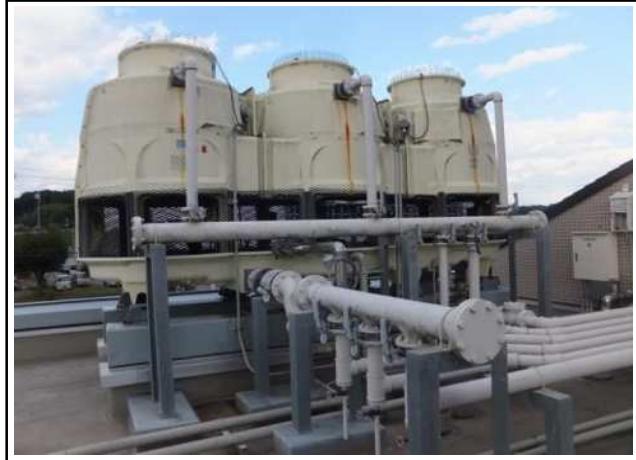
部 位 : 空調設備冷卻塔

状況：経年劣化が進行し、適時部分補修の検討

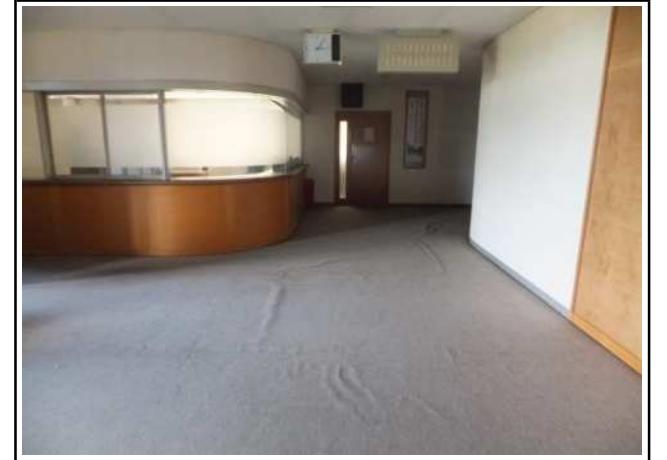
部 位 : 3階廊下 床カーペット

状況：カーペットにたわみが散見

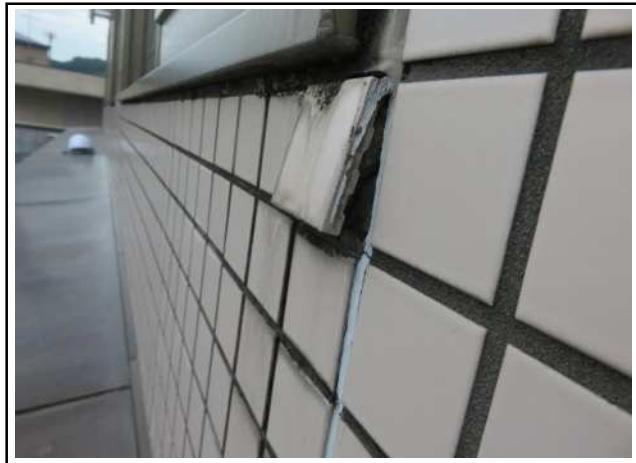
部 位 : 外壁

状況：タイルの浮き、剥離

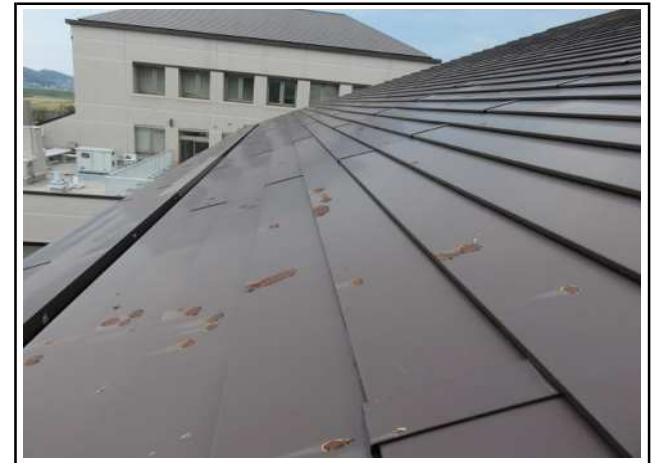
部 位 : 屋根 金属屋根

状況：金属屋根の発錆

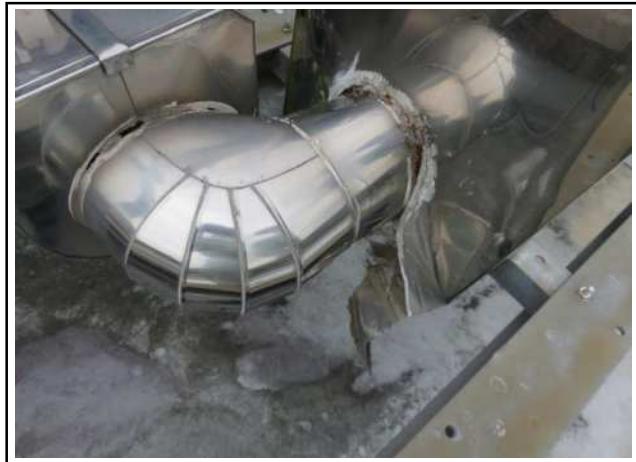
部 位 : 屋上 空調室外機

状況：ラッキングの脱落

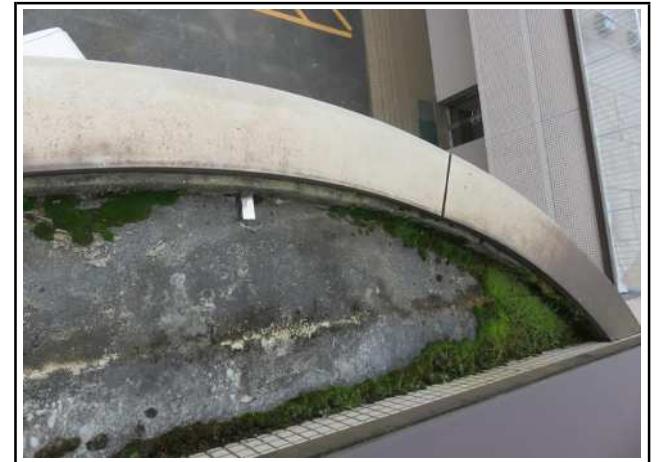
部 位 : 庇 防水層

状況：防水層にコケの植生有り

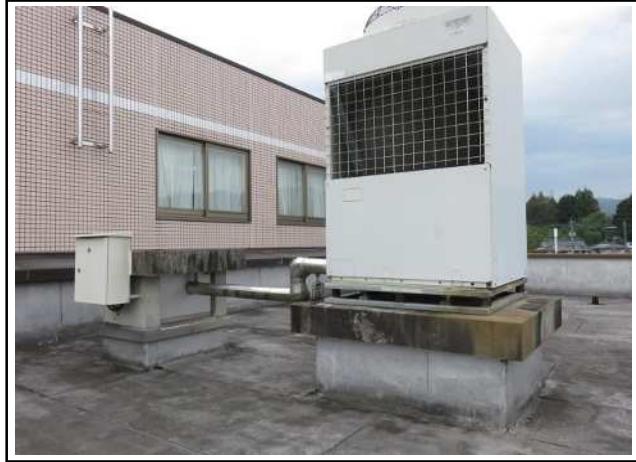
部 位 : 空調室外機

状況：機器の経年劣化

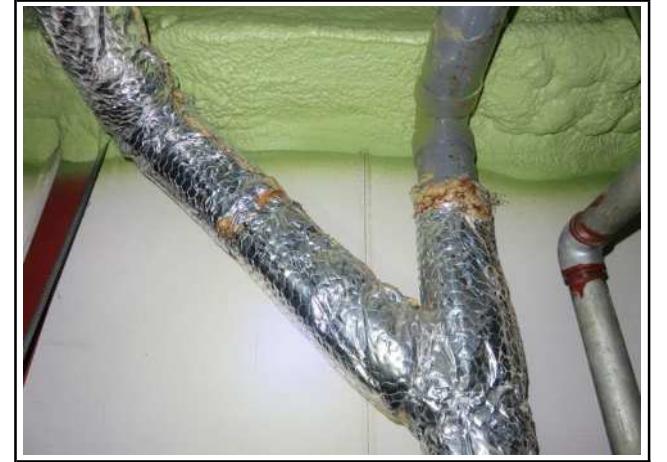
部 位 : 天井裏 雨水ドレン管

状況：ジョイント部の漏水による雨漏り発生

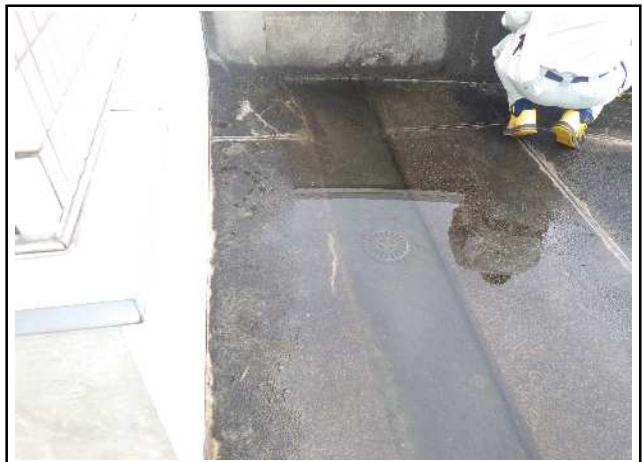
部 位 : 屋上 ルーフドレン周囲

状況：ルーフドレンの閉塞による排水不良

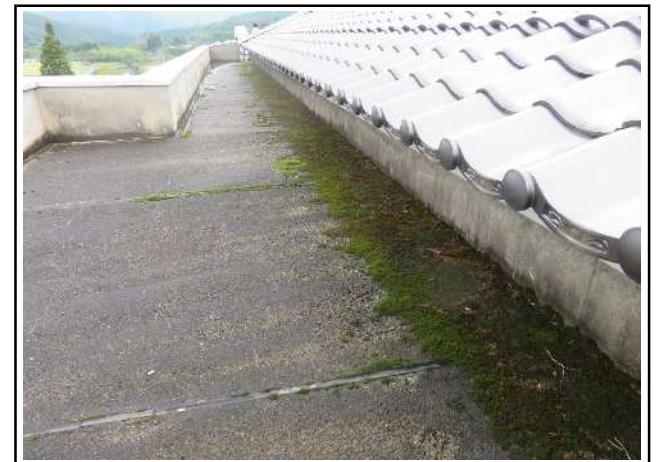
部 位 : 屋上 コンクリート保護層

状況：保護層の浮き、植生の発生

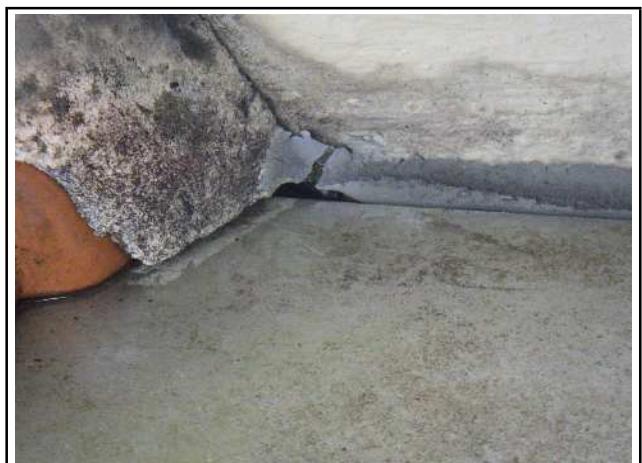
部 位：屋上 篠木 ジョイント部

状況：シール切れによる浸水箇所が散見

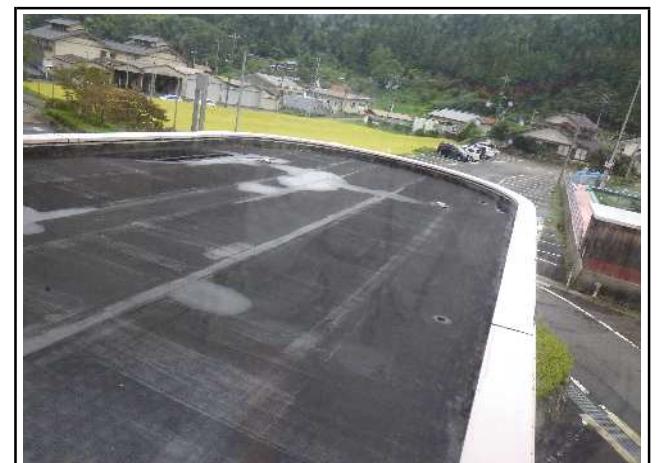
部 位 : 玄関 屋根 防水層

状況：防水シートの剥がれ、破損

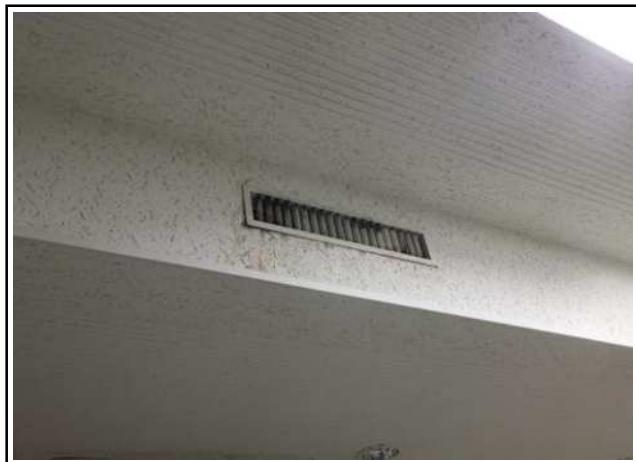
部 位 : 事務室 空調吹き出し口

状況：結露によるシミの発生

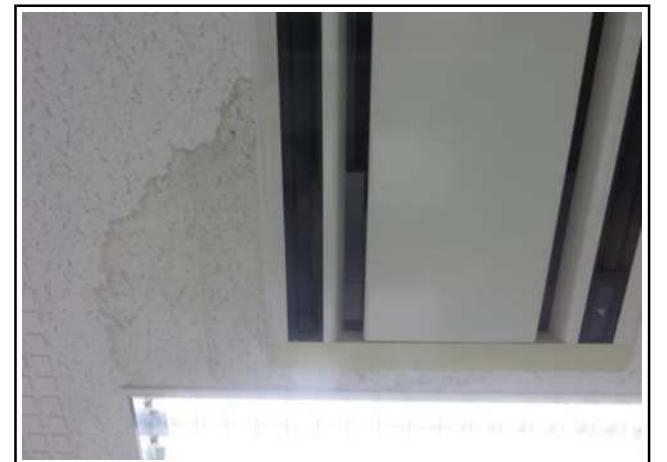
部 位 : 学習と発見の部屋 空調吹き出し口

状況：結露によるシミの発生

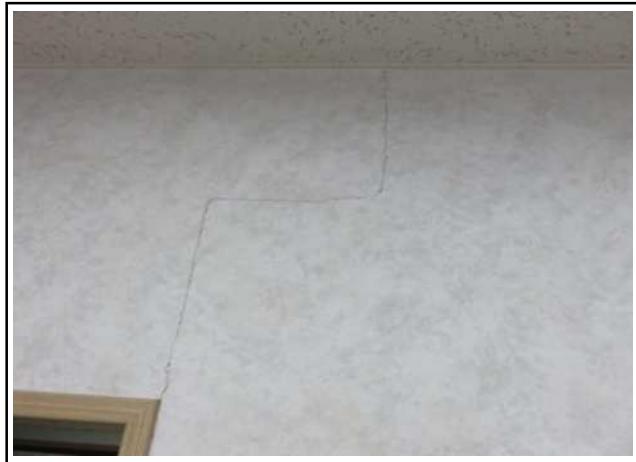
部 位 : 廊下 壁仕上げ材

状況：軽度な汚れ、クラック、破損

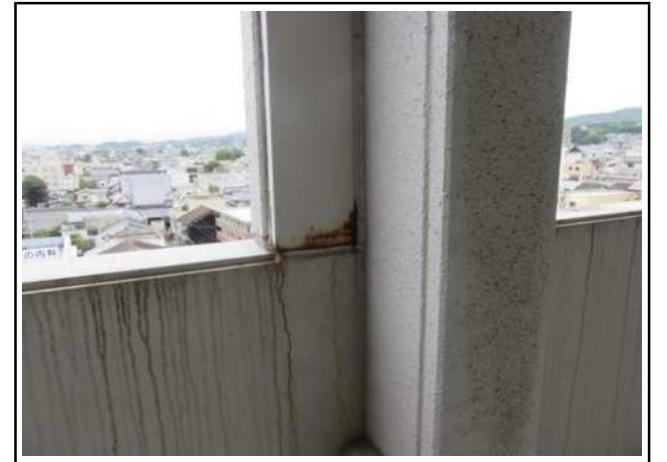
部 位 : バルコニー部分

状況：金属外装材の錆・腐食、壁面の雨垂れ跡

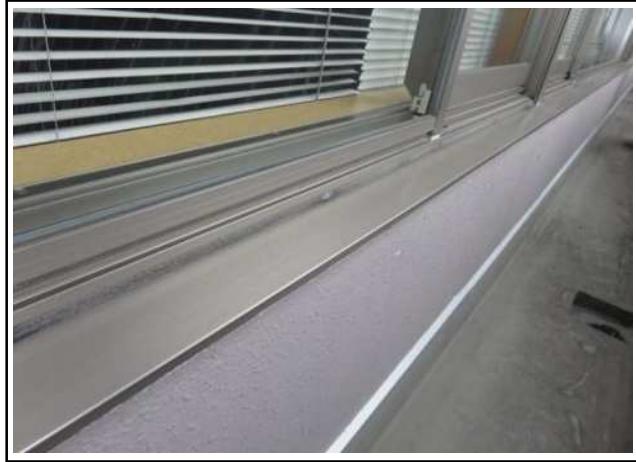
部 位 : 西面 外部建具

状況：シーリングの経年劣化による硬化、ひび割れ

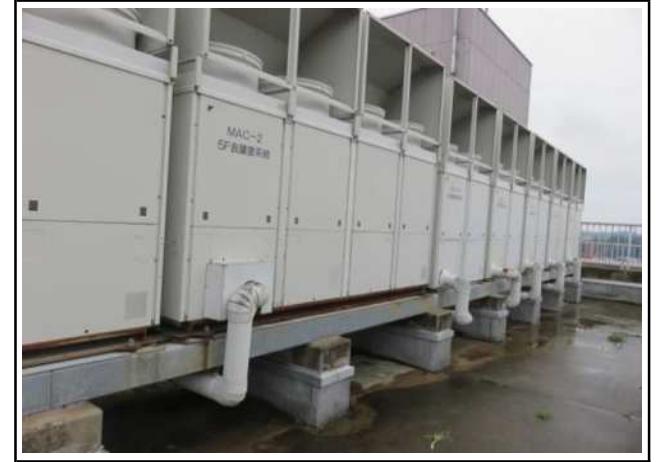
部 位 : 屋上 空調室外機

状況：経年劣化による鏽、性能の低下、更新時期の到来

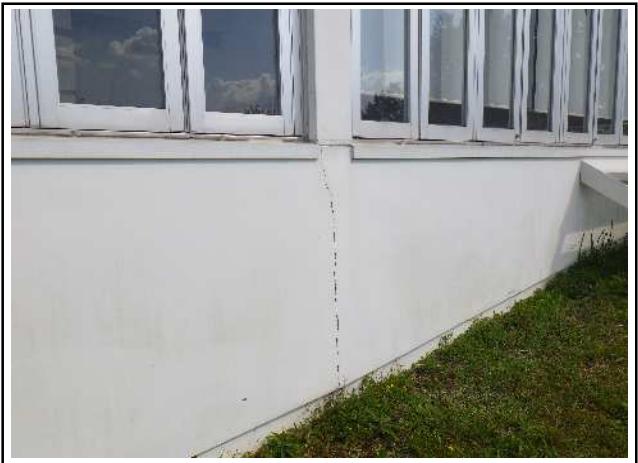
部 位 : 建物南側 外壁

状況：外壁ラスモルタル部分にクラックが発生

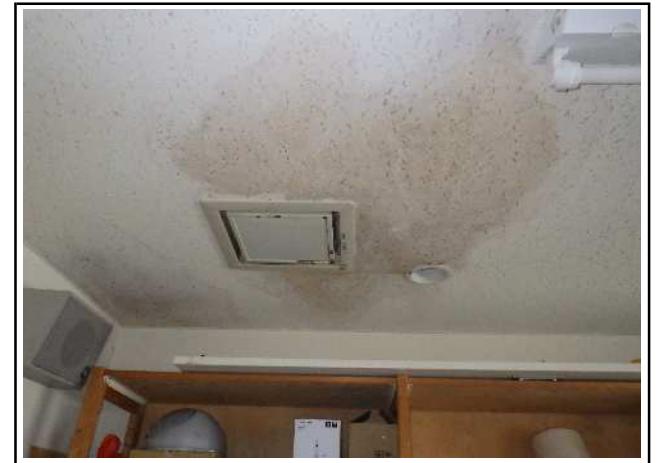
部 位 : 地階倉庫 天井仕上げ材

状況：天井に漏水の痕跡

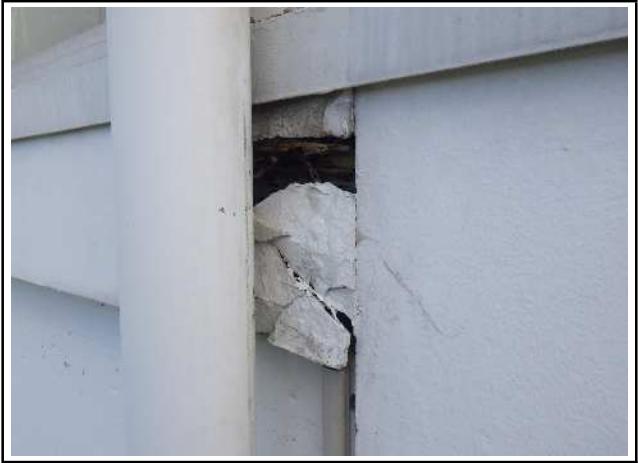
部 位 : 屋外南西角 木土台部分

状況：蟻害が散見、木土台の腐朽

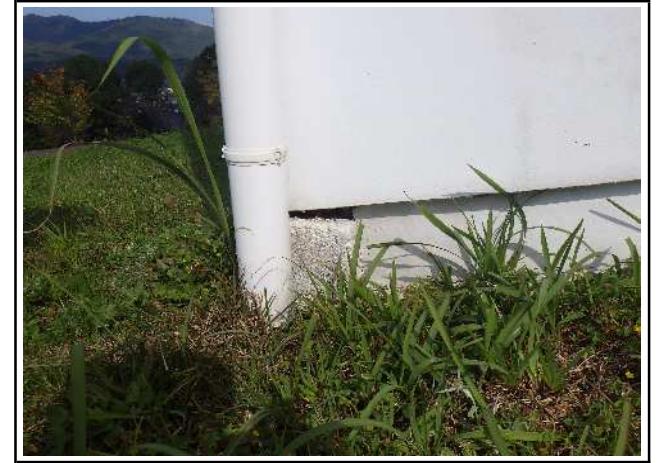
部 位 : 屋外南西角 束石

状況：束石の沈下、木土台が浮いた状態

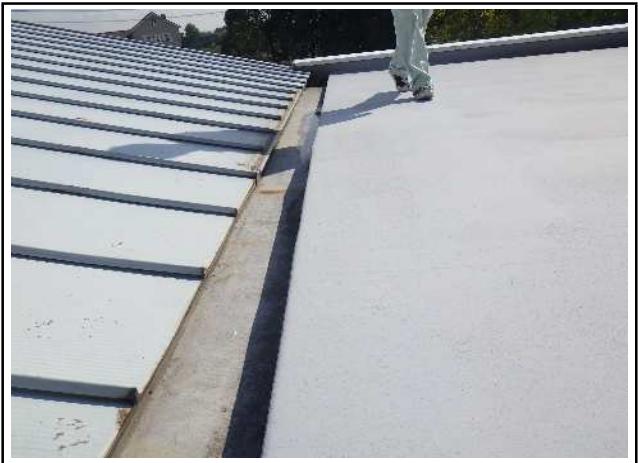
部 位 : 屋根 谷樋部

状況：谷樋の排水能力不足が懸念され、大雨時に雨漏り発生の可能性

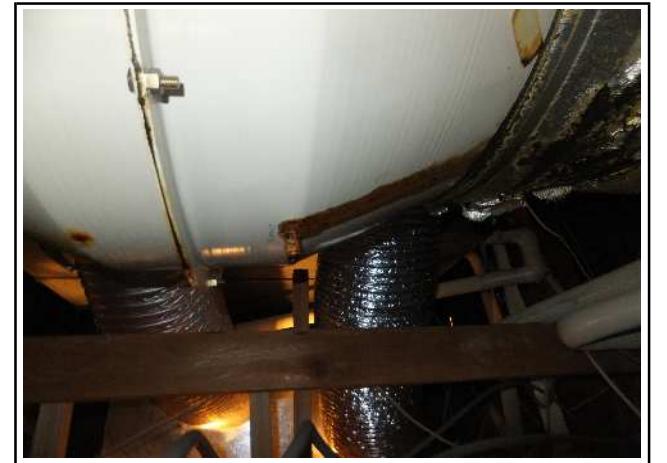
部 位 : 天井内 厨房用換気ダクト

状況：換気ダクトに油汚れの垂れが発生

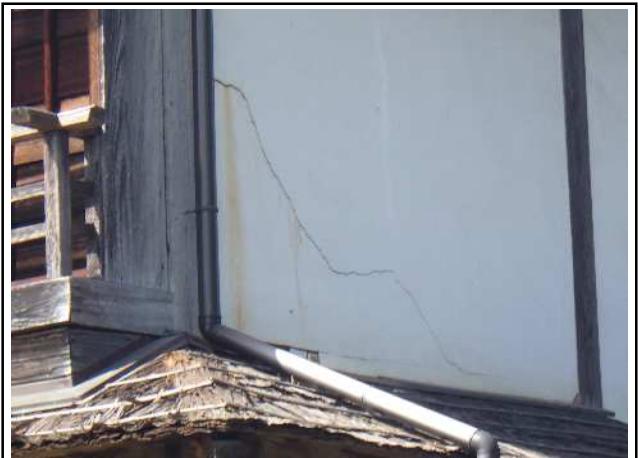
部 位 : 余芳閣 外壁

状況：漆喰壁にクラックの発生

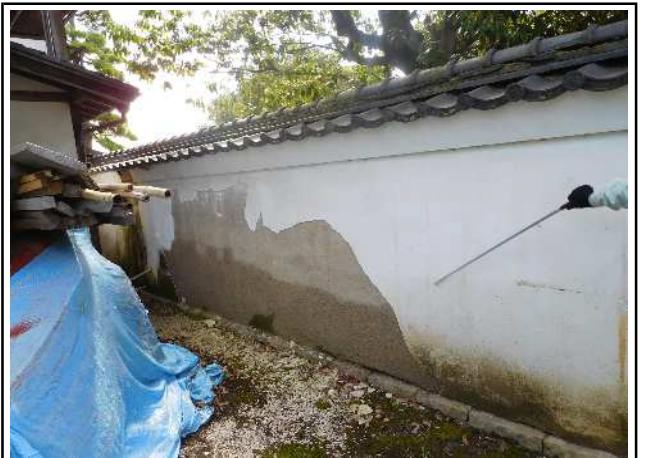
部 位 : 壁 漆 壁 壁

状況：漆喰塗の脱落

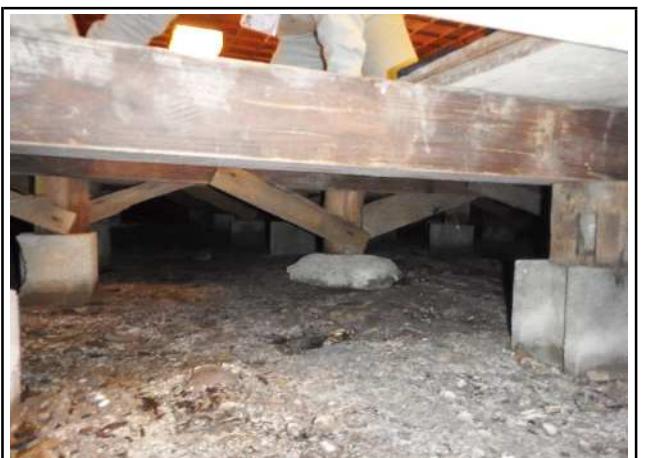
部 位 : 遇賓館 床下

状況：劣悪な床下環境(蟻害・湿気等)

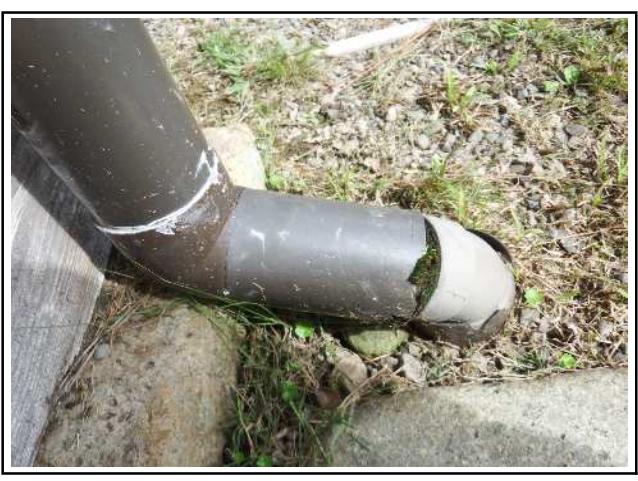
部 位：迎賓館 雨桶

状況：樋下部の閉塞、亀裂から大量の苔類を確認

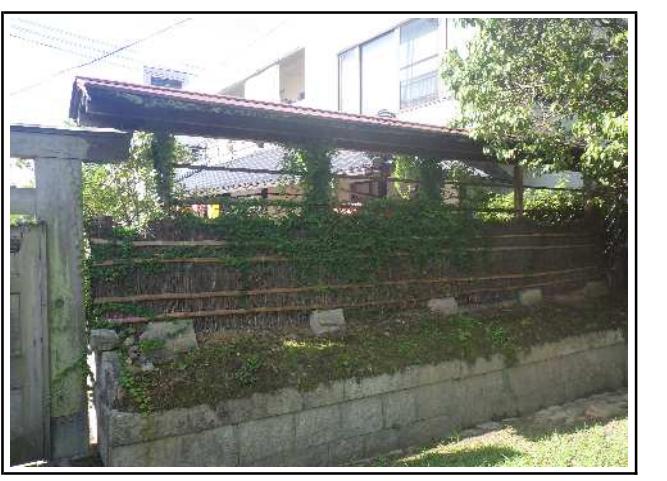
部 位：公園入り口 門構の握

状況：ぐらついており、倒壊の危険

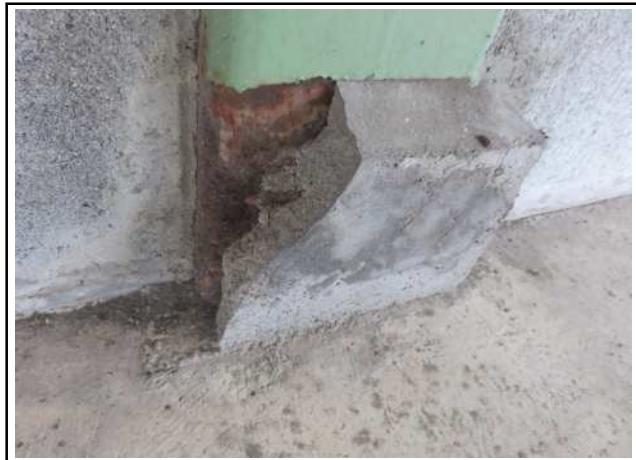
部 位 : 付属駆輪場 鉄骨柱脚部分

状況：根巻部分の破損、鋼材の錆の発生

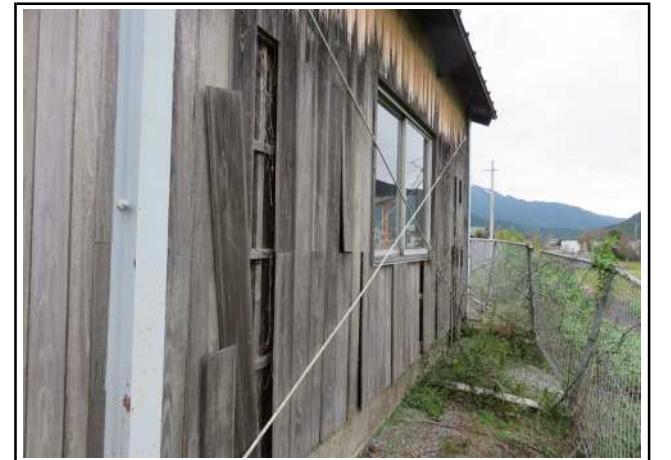
部 位 : 付属待合室(鳥取方面) 外壁

状況：木外装材の著しい劣化

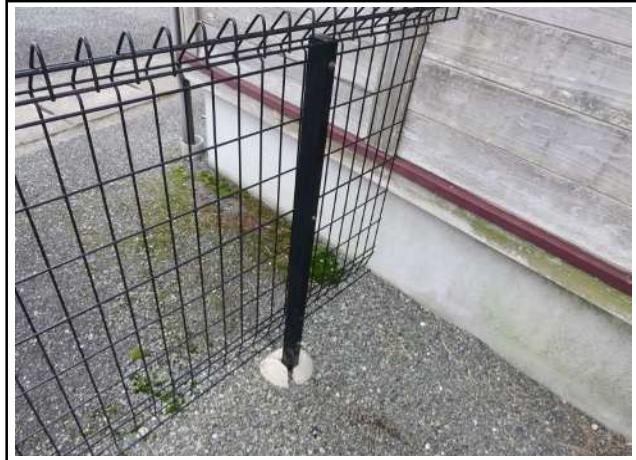
部 位 : 広場-ホーム区画 フェンス

状況：固定金具の発錆、基礎の破損

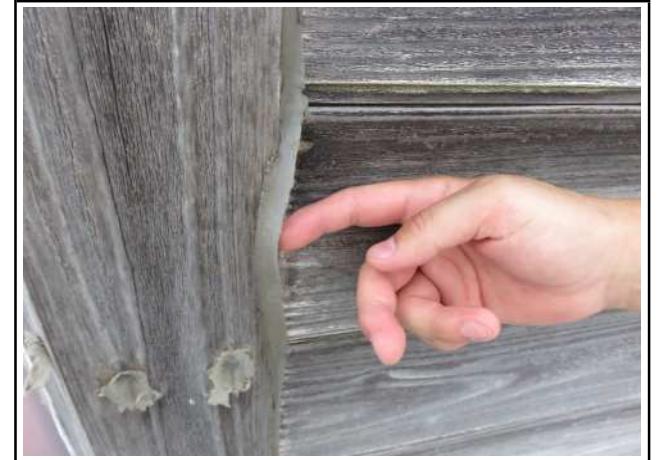
部 位 : 駅舎 木外壁 シーリング

状況：木外装材・シーリング材の経年劣化

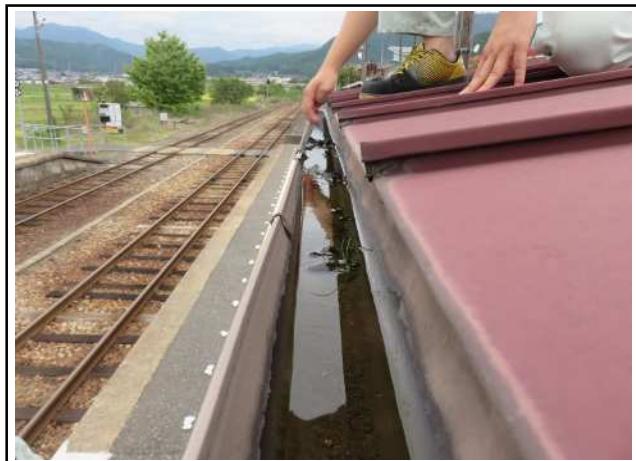
部 位 : 駅舎 軒樋

<table><tr> <td>建物周囲</td><td>駅前広場の点字ブロックが破損・剥離している等、各所で軽度の劣化が発生。</td></tr><tr> <td>屋根・屋上</td><td>軒樋の吊金物の破損による排水不良発生。</td></tr></table>

状況：吊金物の破損による排水不良

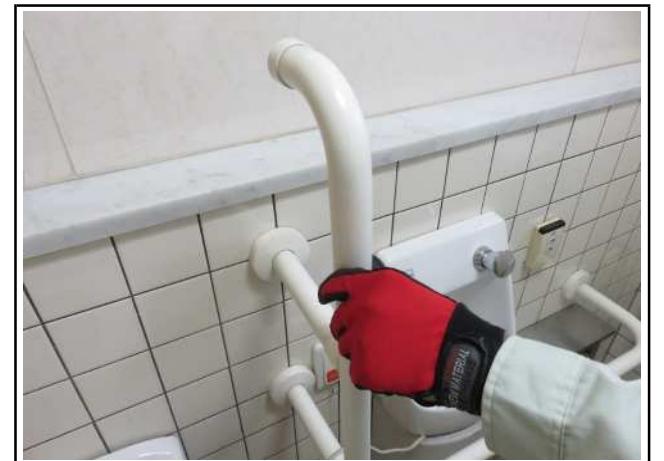
部 位 : 多目的トイレ 手すり

状況：L型手すりのぐらつき

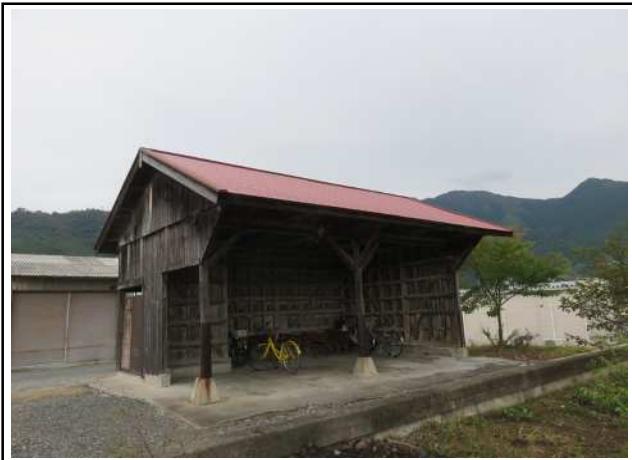
部 位 : 屋外付屬物 駐輪場

状況：木部の全体的な経年劣化(屋根:H29年度修繕済み)

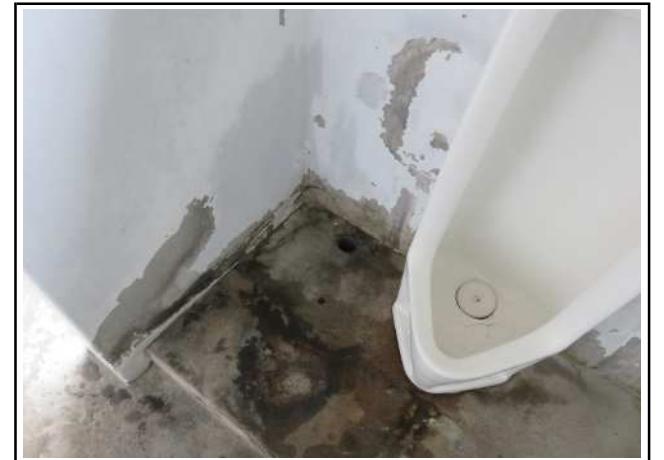
部 位 : 屋外付属物 便所棟

状況：内部塗装の剥離、窓ガラスの破損、クラック等、随所で汚損、破損

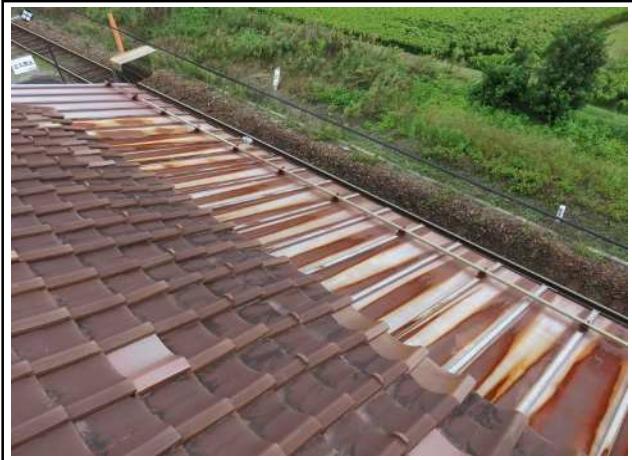
部 位 : 屋根 瓦·金属屋根

状況：一部瓦に破損、ずれ、金属屋根の著しい腐食、発錆

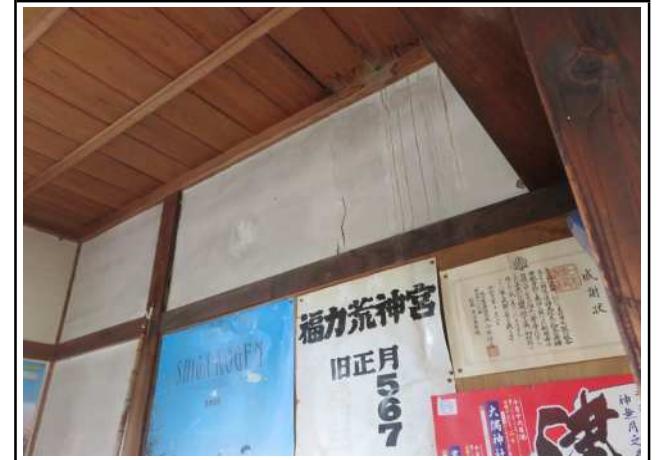
部 位 : 駅舎 休憩室 天井仕上げ材

状況：漏水の痕跡

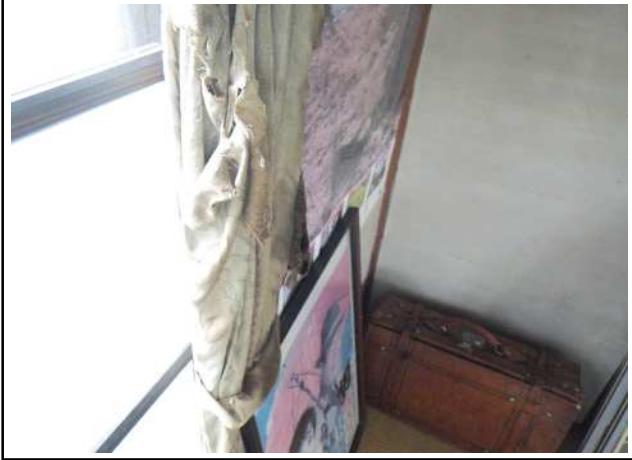
部 位 : 駅舎 休憩室 カーテン

状況：著しい劣化、破損

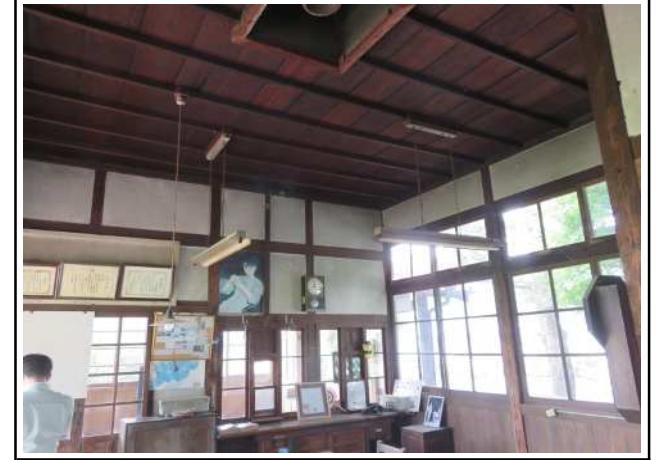
部 位 : 駅舎 事務室

状況：全体的な設備機器、内装材の経年劣化

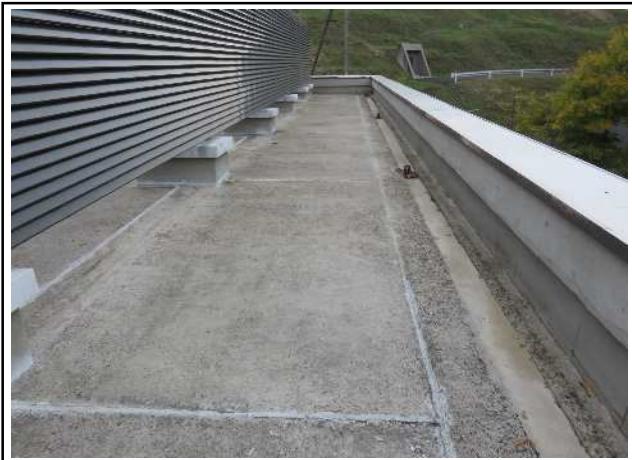
部 位 : 火葬棟 屋上煙突部 防水層

状 况 : 防水保護層の劣化

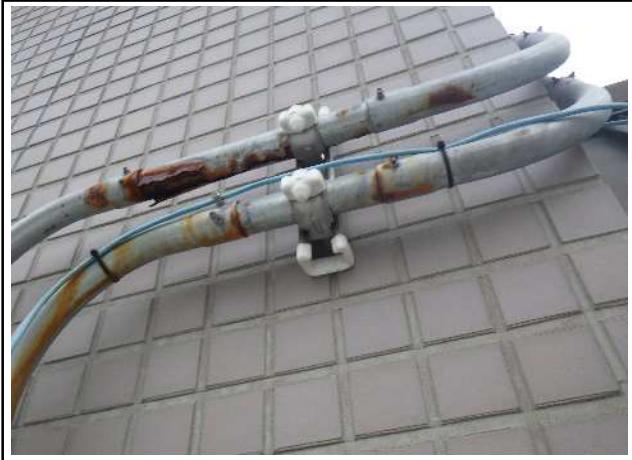
部 位 : 屋外配管

状 况 : 発錆による腐食・劣化

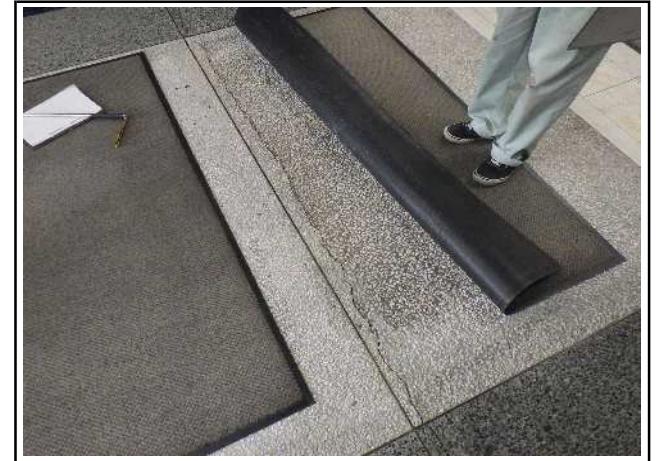
部 位 : 会館棟南側 風除室 床

状 况 : 増築部の継目と思われる箇所にクラックの発生

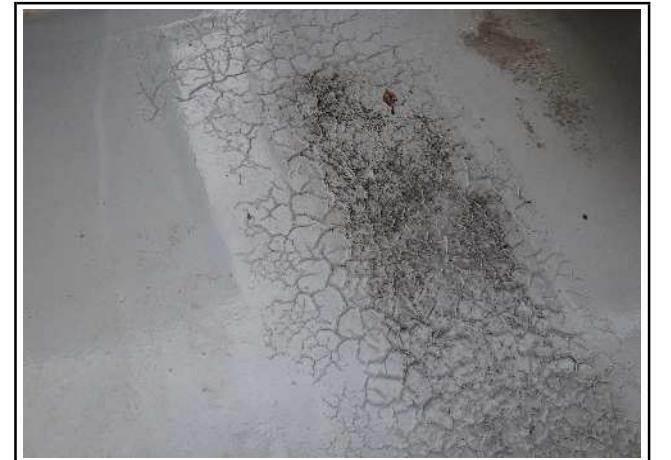
部 位 : 会館棟 屋上防水

状 况 : 施工時の硬化不良と思われる防水層のひび割れ

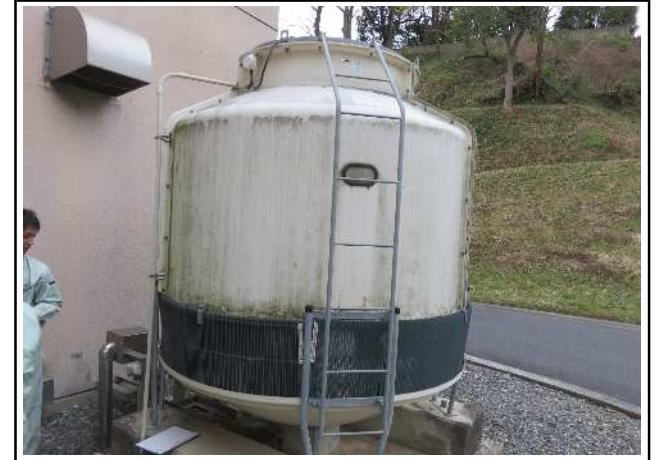
部 位 : 屋外設備機器

状 况 : 機器の経年劣化
