1 施設基本情報	
施設名称	中央公民館
所在地	津山市大谷600
所管部課	生涯学習部 生涯学習課
棟名称	本館棟
施設分類	集会施設
施設用途	集会場
主な諸室	会議室、研修室、和室、調理室、事務室
運営方法	直営
設置目的	地域の学習拠点施設

5 各部状況(調査写真)

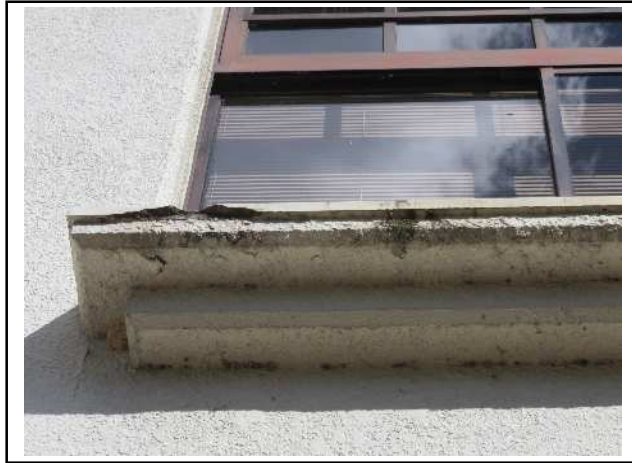
部 位 : 庇

状 況 : モルタル脱落の発生

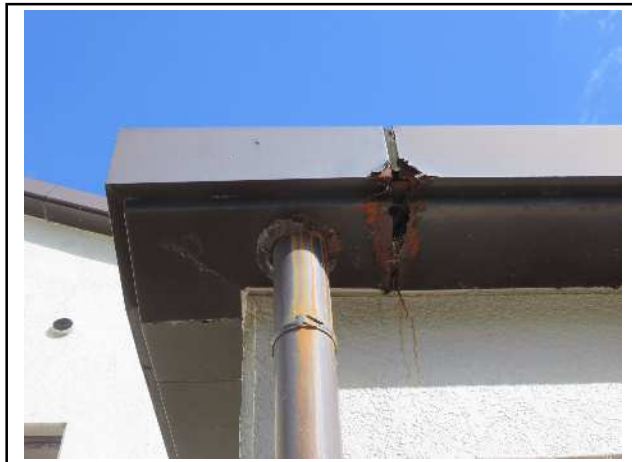
部 位 : 軒樋・竪樋

状 況 : 軒樋の腐食・劣化、竪樋の劣化・排水不良

部位	保全・長寿命化工事の内容	更新時期の目安
外壁・樋	軒樋・竪樋の更新、外壁塗装改修及びシーリング打替え	前期
消火ポンプ	消火ポンプ配管の更新(露出配管での施工)	中期
空調機器	空調機器の更新	中期
更新時期の目安(前期:概ね3年以内 中期:4~7年以内 後期:6~10年以内)

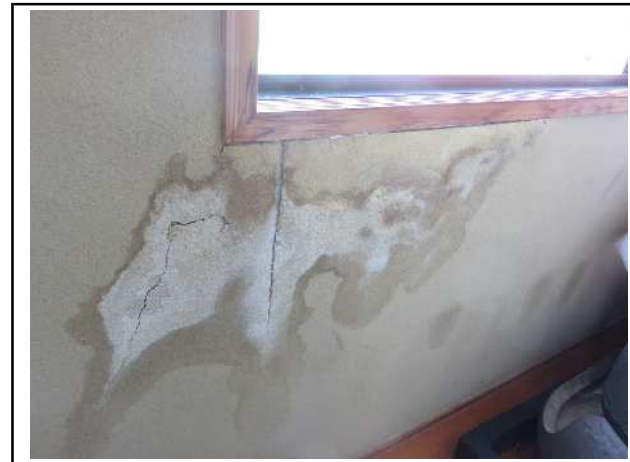
部 位 : 内部各所

状 況 : 雨水侵入による仕上材の剥離・腐食

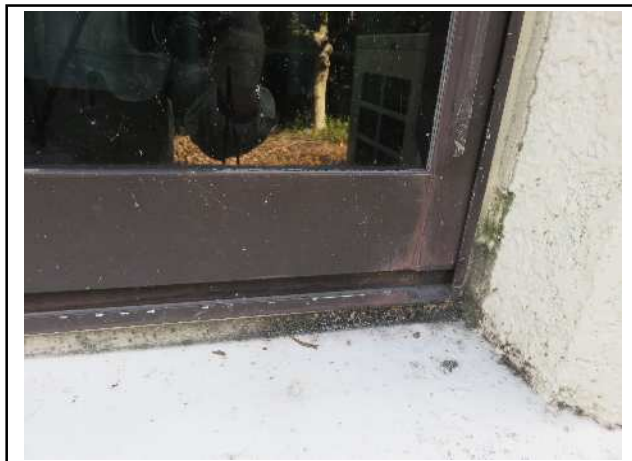
部 位 : 外部建具

状 況 : シーリング材の劣化

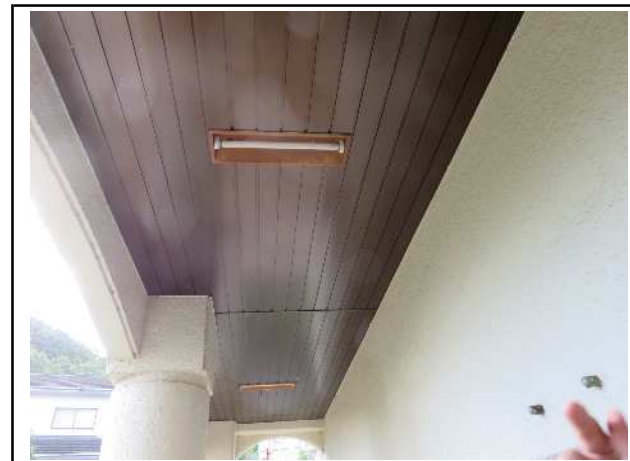
部 位 : 各部照明

状 況 : 経年劣化による照明の点灯不良が発生

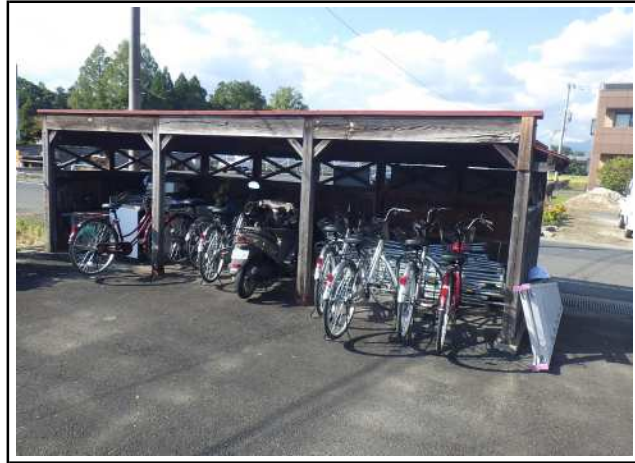
部 位 : 屋外 自転車置き場

状 況 : 木製外装材の経年劣化

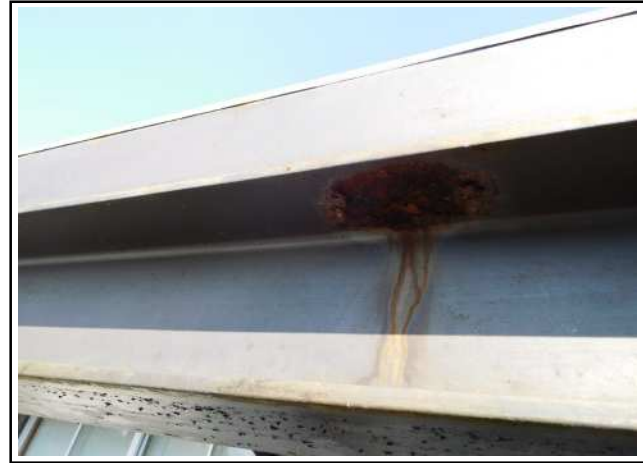
部 位 : キャンピアー 鉄製樋

状 況 : 鉄製樋の下部の腐食・貫通

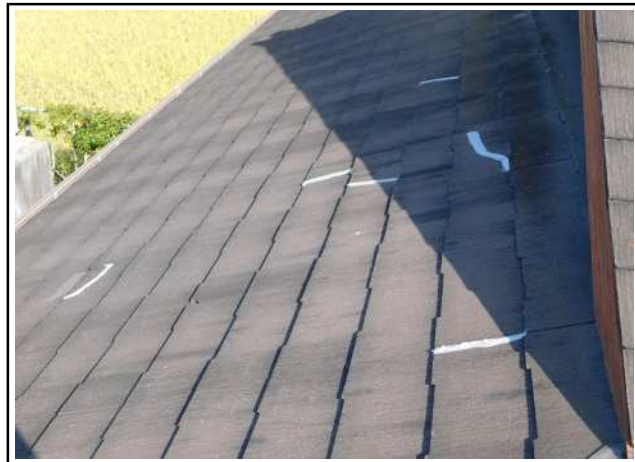
部 位 : 屋根

状 況 : 屋根材のひび割れが発生(補修箇所有り)

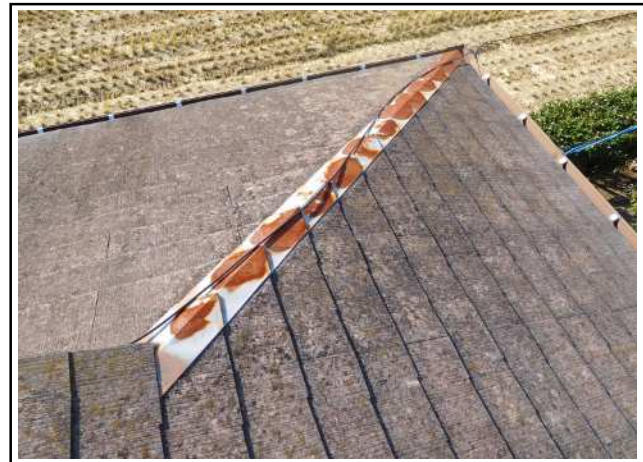
部 位 : 屋根(棟銅板部分)

状 況 : 棟銅板の腐食・劣化

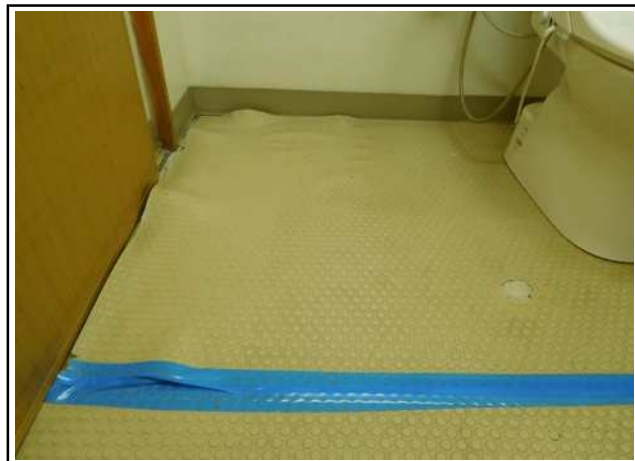
部 位 : 多目的トイレ 床

状 況 : 床材長尺シートのたわみ

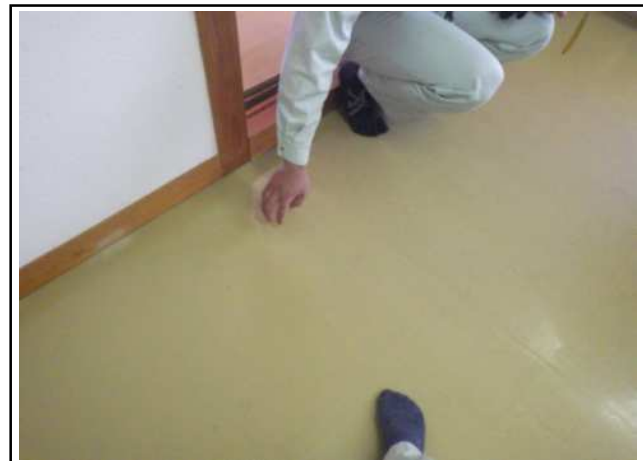
部 位 : 調理室 床

状 況 : 床材長尺シートのたわみ

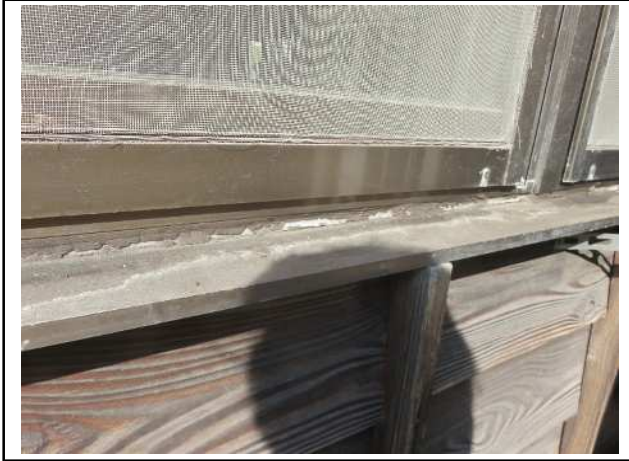
部 位 : 外部建具シーリング

状 況 : 経年劣化によるひび割れ・破断

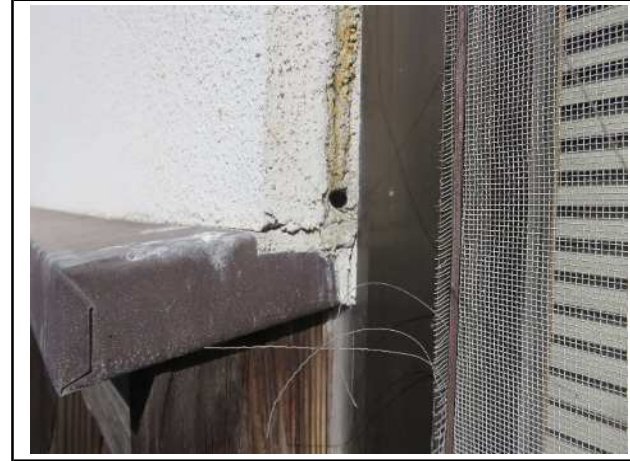
部 位 : 外部建具シーリング

状 況 : 経年劣化によるひび割れ・破断

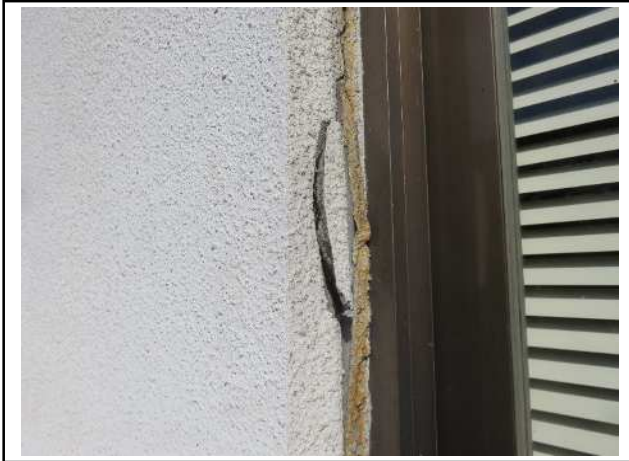
部 位 : 外部建具シーリング・外壁

状 況 : 経年劣化によるひび割れ、外壁の破損

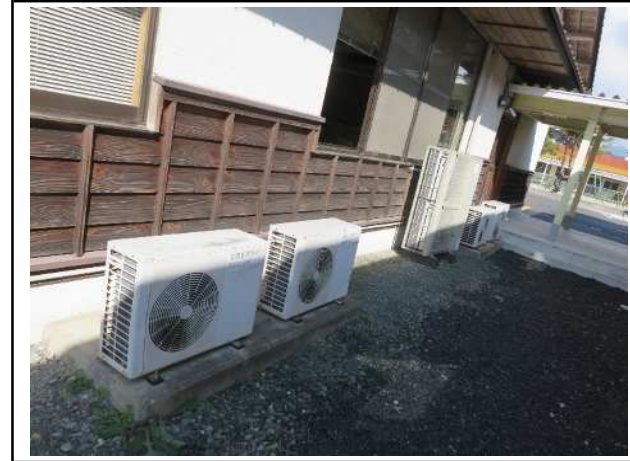
部 位 : 空調設備(室外機)

状 況 : 空調室外機の経年劣化、発錆

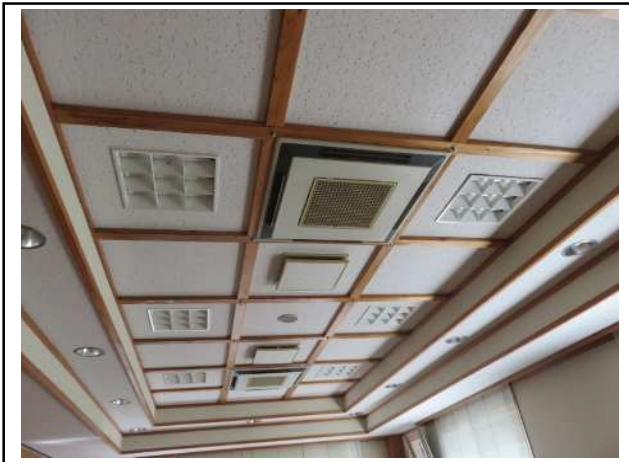
部 位 : 空調設備(室内機)

状 況 : 空調室内機の経年劣化、発錆

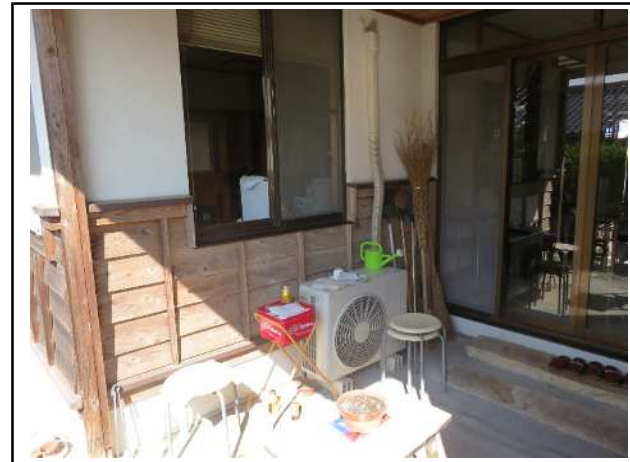
部 位 : 空調設備(室外機)

状 況 : 空調室外機の経年劣化、発錆

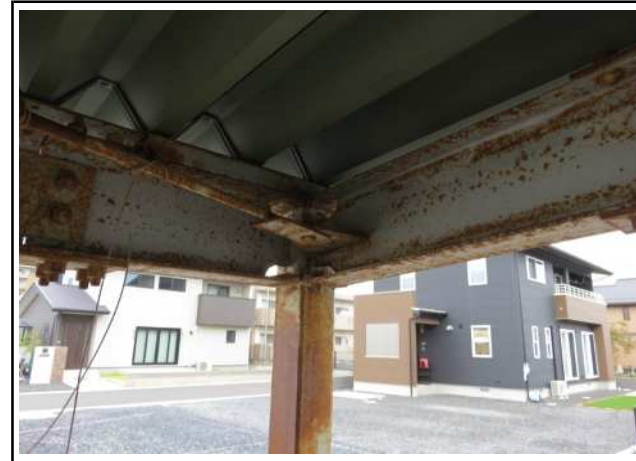
部 位 : 陶芸窯上屋 鉄骨柱・梁

状 況 : 塗装の劣化、錆の発生

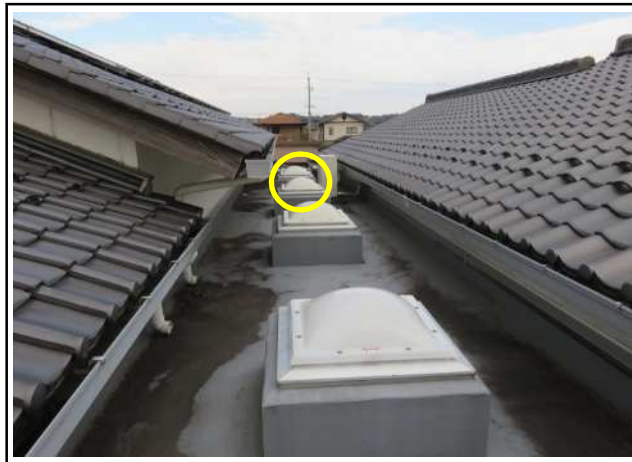
部 位 : 廊下上部 陸屋根・トップライト(2ヶ所)

状 況 : 本体のひび割れによる雨水侵入、塗膜防水の経年劣化

部位	保全・長寿命化工事の内容	更新時期の目安
屋根・屋上	トップライト修繕・陸屋根部の防水改修	前期
設備	空調設備の更新	中期
更新時期の目安 (前期:概ね3年以内 中期:4~7年以内 後期:6~10年以内)

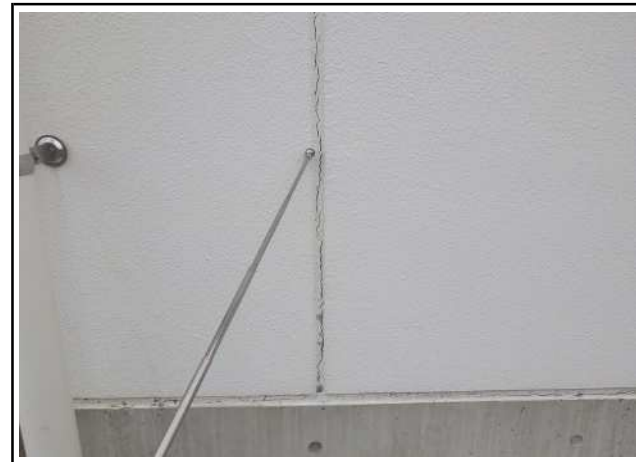
部 位 : 外壁 目地シーリング

状 況 : PC板目地シーリングの硬化、ひび割れ、塗装のチョーキング発生

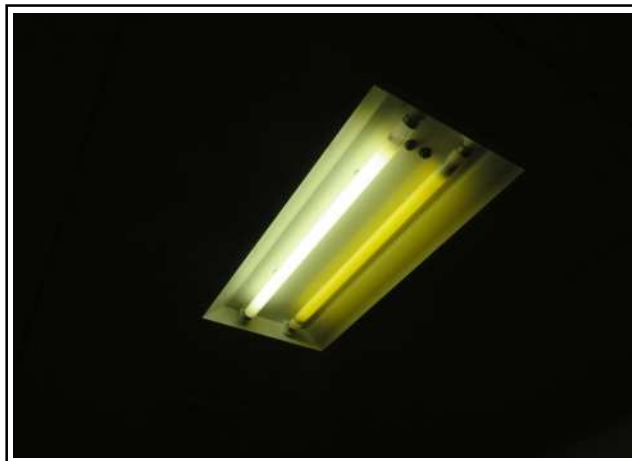
部 位 : 多目的トイレ 天井照明

状 況 : 安定器の経年劣化による点灯不良

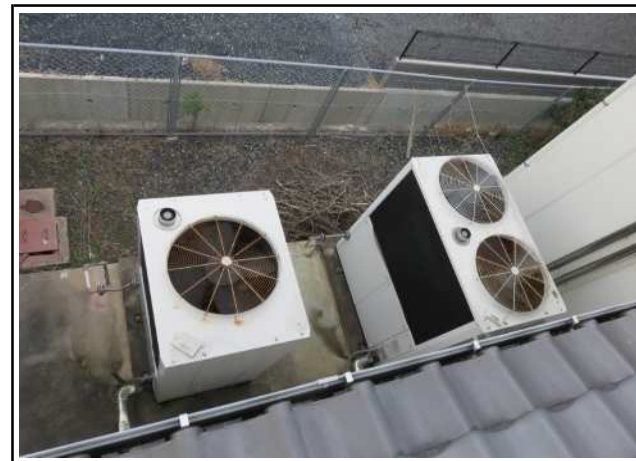
部 位 : 建物北 ガスヒートポンプエアコン 室外機

状 況 : 経年劣化による本体・架台・配管の発錆

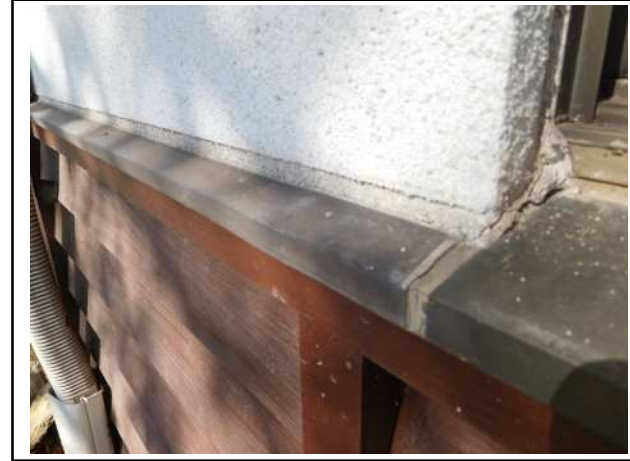
部 位 : 建物外壁 外部シーリング

状 況 : 経年劣化による硬化・ひび割れ

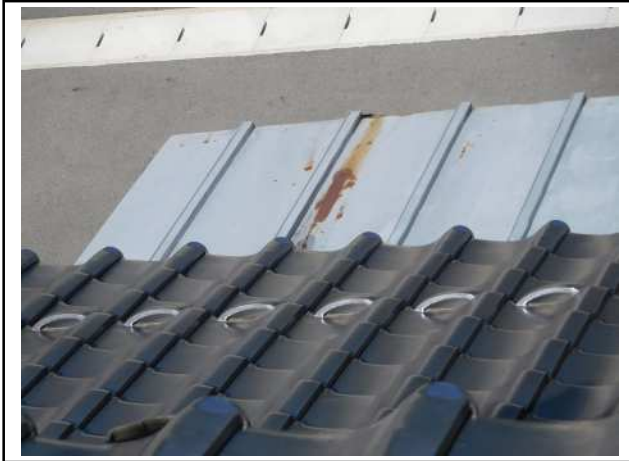
部 位 : 屋根(北側金属庇)

状 況 : 金属庇の発錆

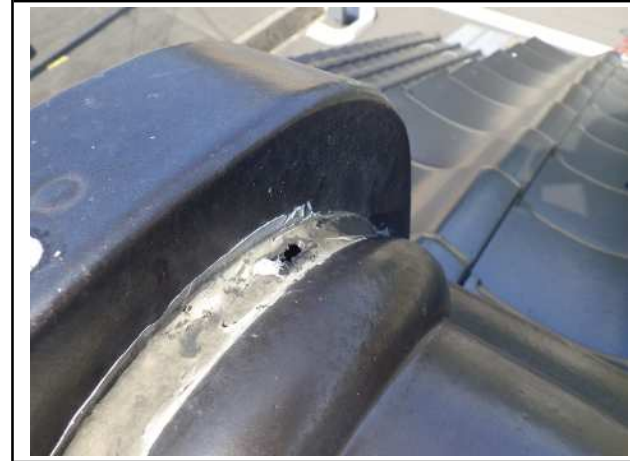
部 位 : 瓦屋根

状 況 : 瓦屋根の継ぎ目シーリング劣化

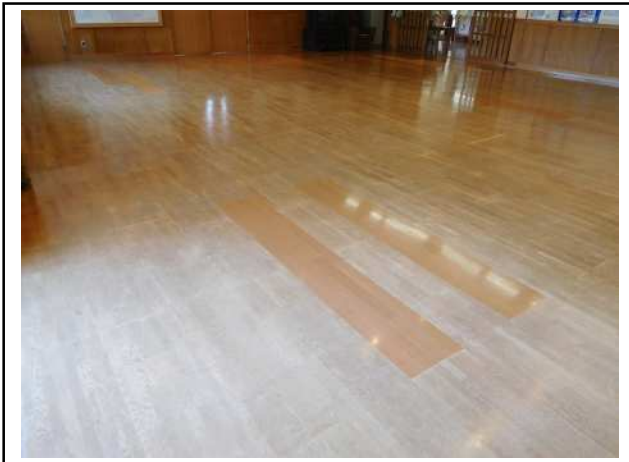
部 位 : 多目的ホール 床

状 況 : 床フローリングの経年劣化

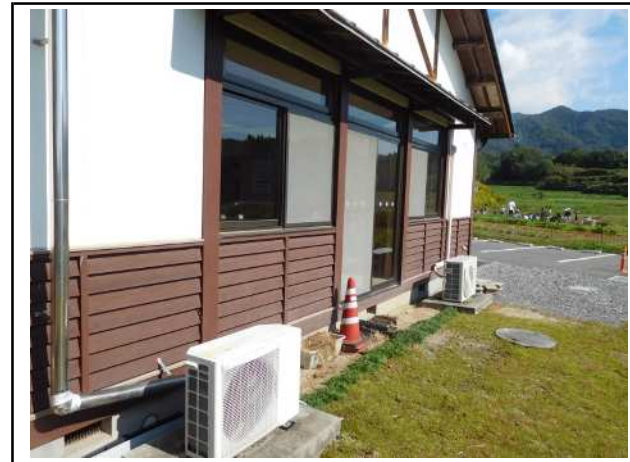
部 位 : 空調室外機

状 況 : 経年による更新時期の到来

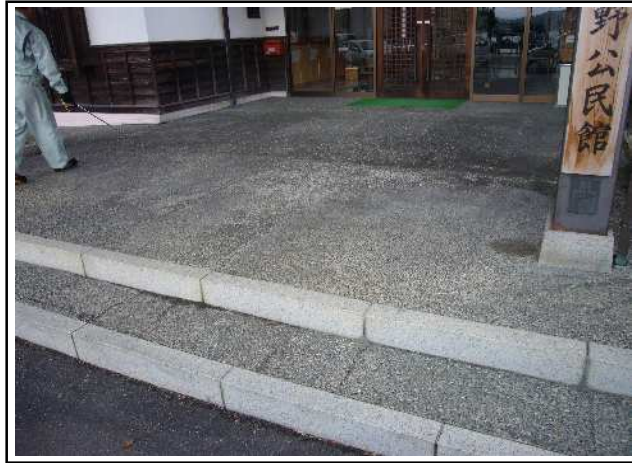
部 位 : 玄関前ポーチ 床

状 況 : 洗い出し部分の全体的な浮き

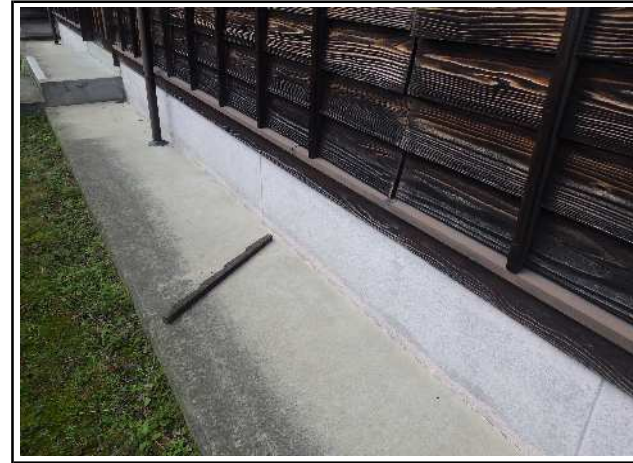
部 位 : 外壁下見板

状 況 : 塗装の劣化、下見板の暴れ・押え板の脱落

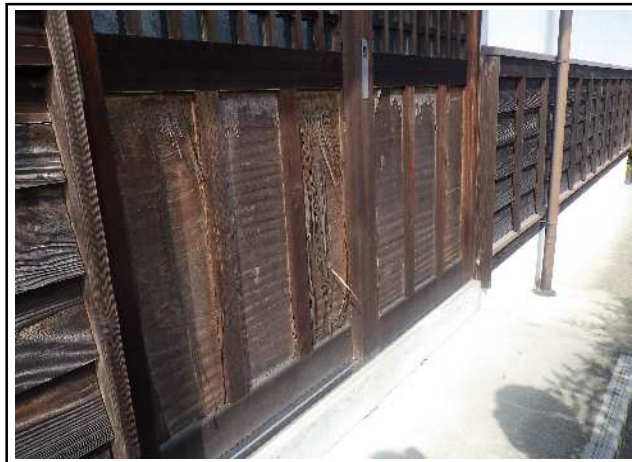
部 位 : 集会室外部出入口建具

状 況 : 腰板ベニヤの劣化

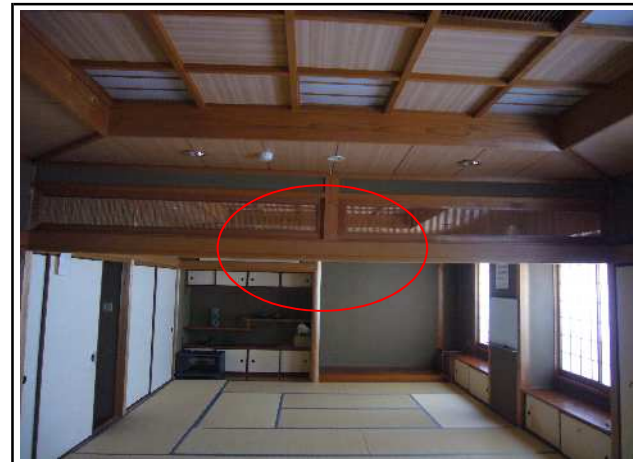
部 位 : 和室

状 況 : 建具上枠の歪み

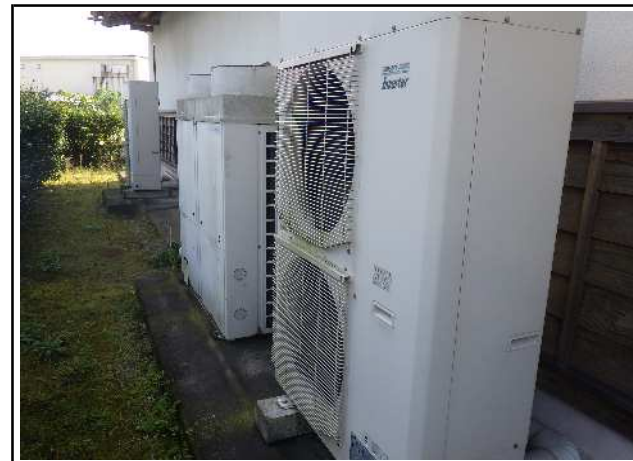
部 位 : 空調機器

状 況 : 空調機器の経年劣化

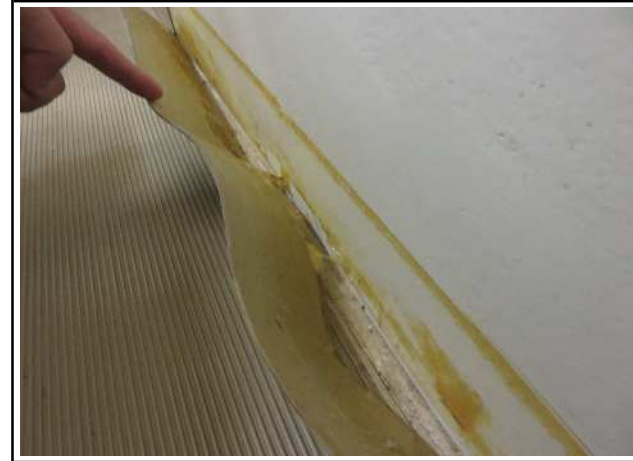
部 位 : 内部巾木

状 況 : 塩ビ巾木の剥がれが発生

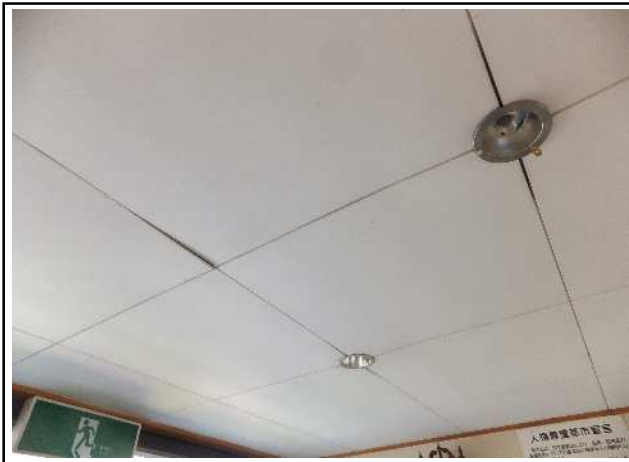
部 位 : 廊下 天井仕上材

状 況 : 照明器具周囲のたわみ・ズレの発生

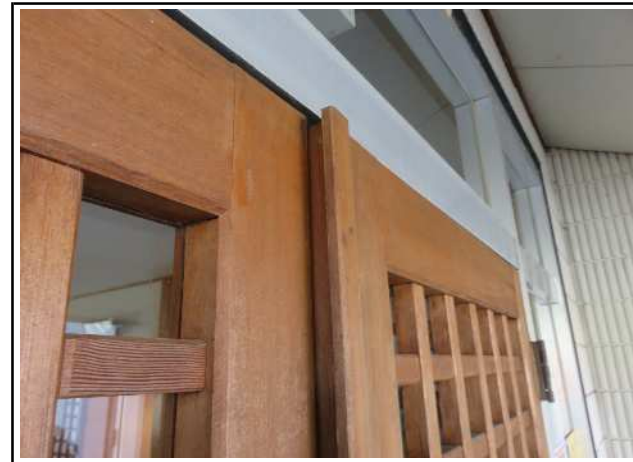
部 位 : 玄関 木製ドア

状 況 : 蝶番不良により常時開いた状態

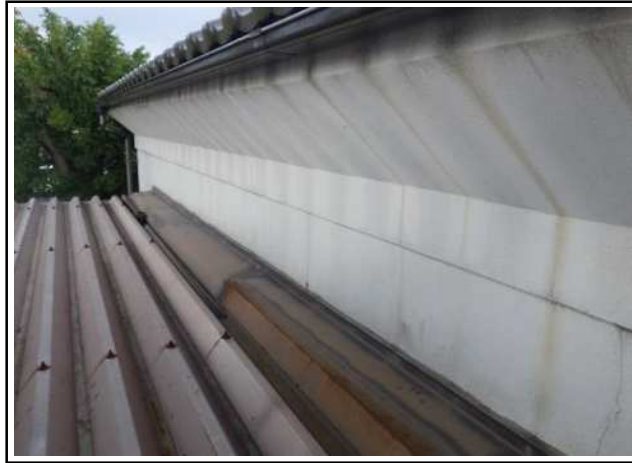
部 位 : 折板屋根

状 況 : 腐食の進行及び端部より雨水侵入の痕跡

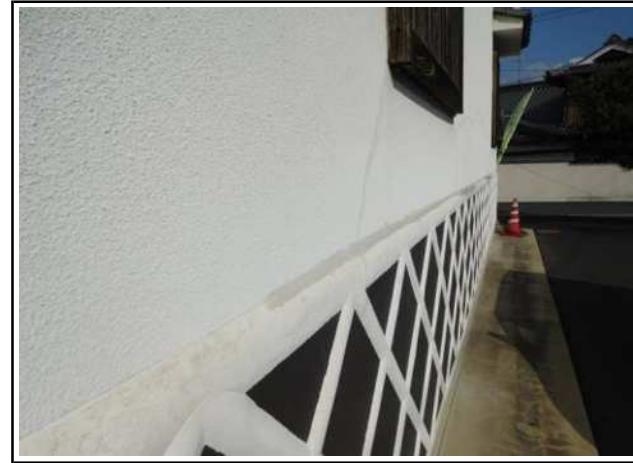
部 位 : 研修室 外壁なまこ壁

状 況 : 全体的な浮きの発生、応急的にシール補修

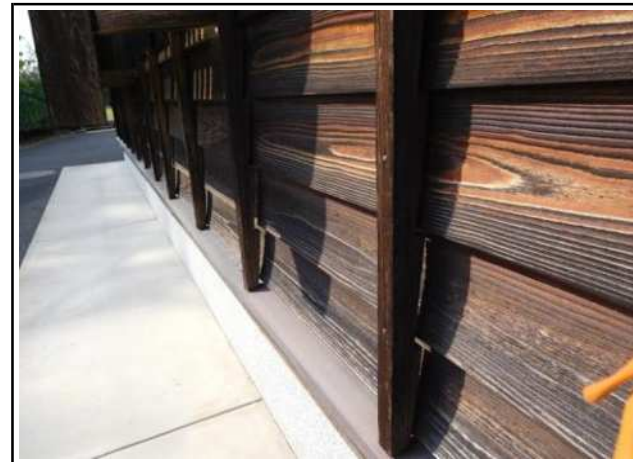
部 位 : 外壁腰壁 木下見板張り

状 況 : 下見板の反り、押縁の釘の脱落による浮き

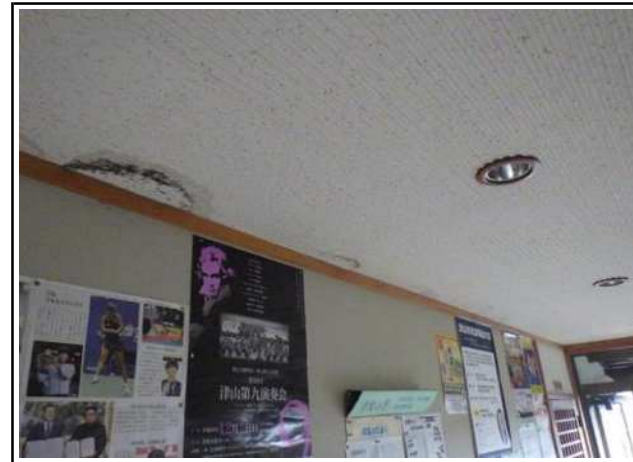
部 位 : 玄関ホール 天井

状 況 : 雨漏りによるカビの発生

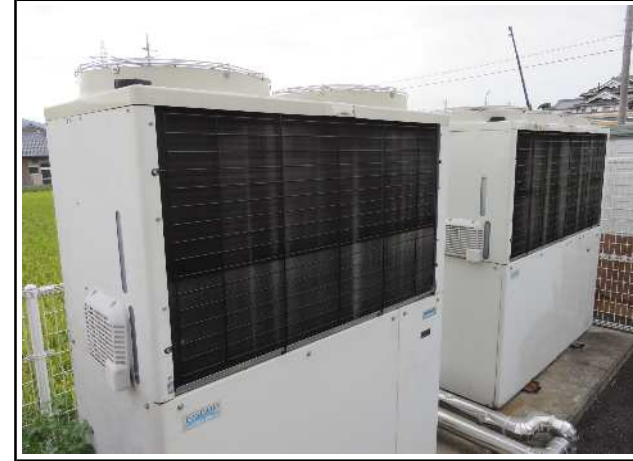
部 位 : ガスヒートポンプエアコン(室外機)

状 況 : 経年による劣化

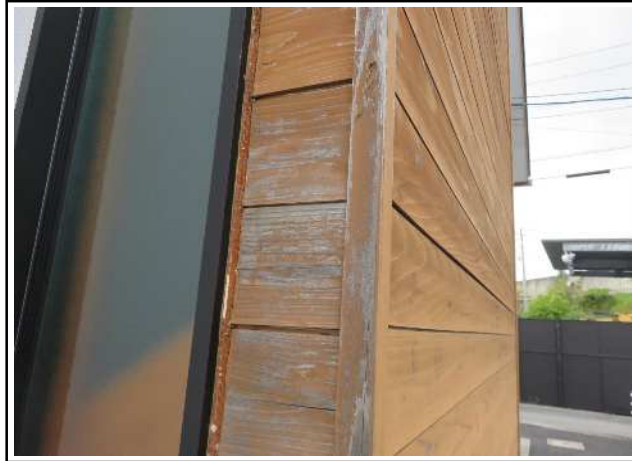
部 位 : 外壁 木下見板張り

状 況 : 塗料の劣化、木材の伸縮、反りが発生

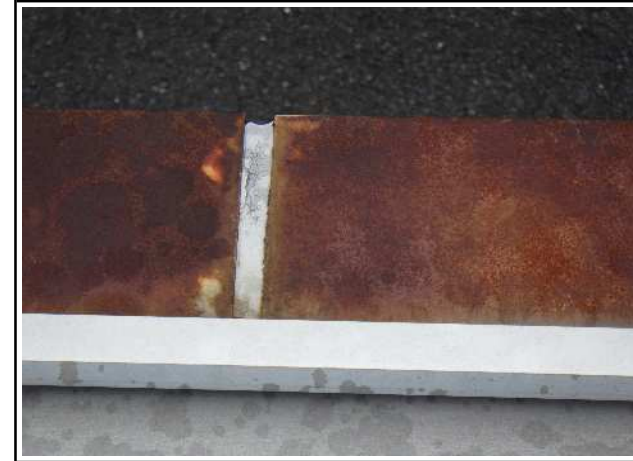
部 位 : 玄関ポーチ 笠木部分

状 況 : 錆の発生、シーリングのひび割れ

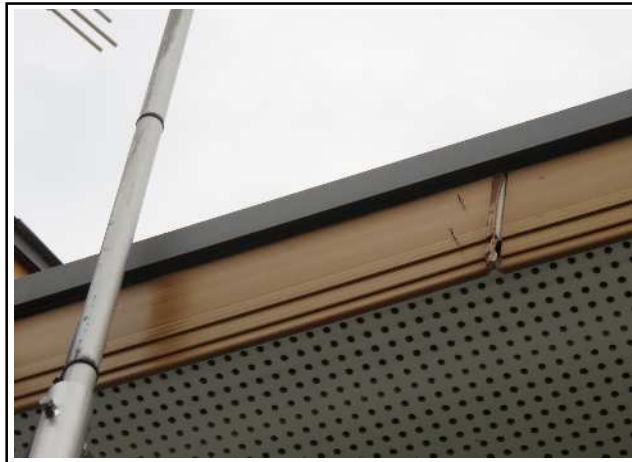
部 位 : 破風板(化粧木目耐候性樹脂)

状 況 : 下地木材の痩せによる釘の抜け

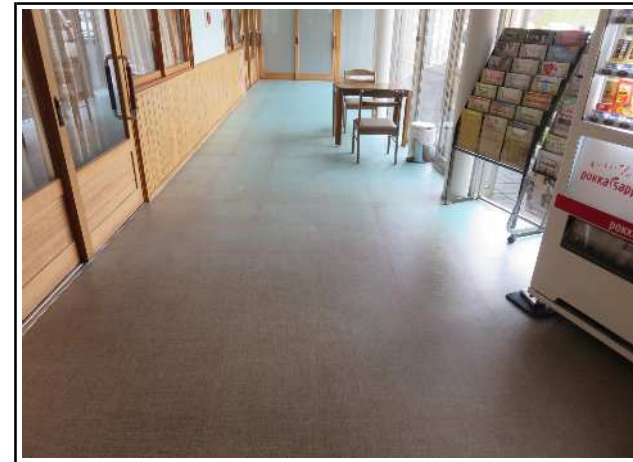
部 位 : エントランス、廊下 床ビニルタイル

状 況 : 紫外線による変色
