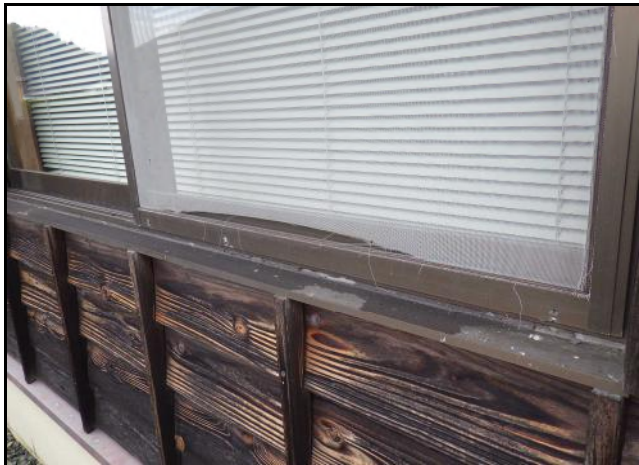
部 位：外部建具のシーリング

状 況：シーリングの経年劣化。

| 4 建物部位別の老朽化データ | | | | | |
|---|---|---|---|---|---|
| 建物外部 | 外壁・外装建具まわりのシーリングの経年劣化が著しく、シールの打ち替えの検討が必要。 | | | | |

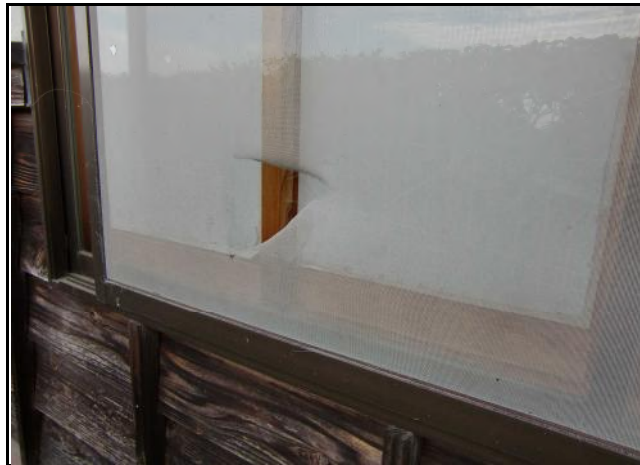
部 位 : 建具 網戸

状 況 : 網戸の破れ。

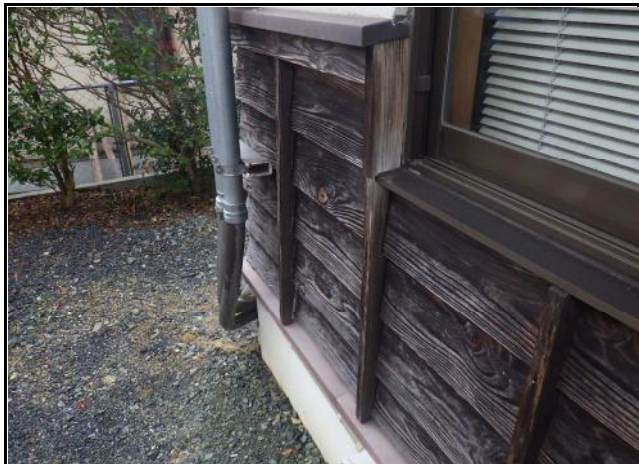
部 位 : 木製外装材

状 況 : 木製外装材の反り・痩せが見られる。

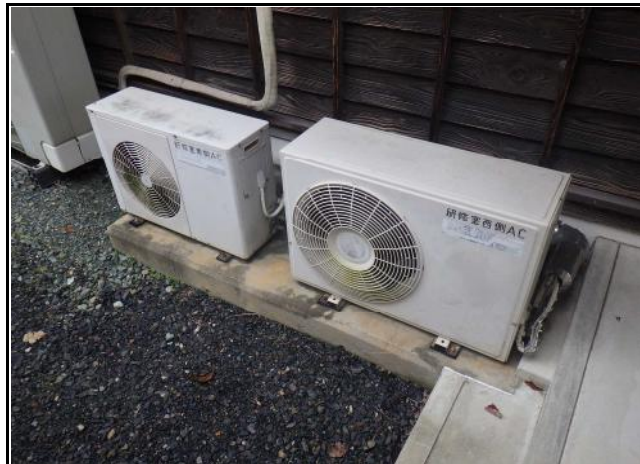
部 位：空調室外機

状 況：空調機の経年劣化が進行。

| 部位 | 保全・長寿命化工事の内容 | 更新時期の目安 |
|---|---|---|
| 空調設備 | 空調設備の更新 | 4～7年以内 |

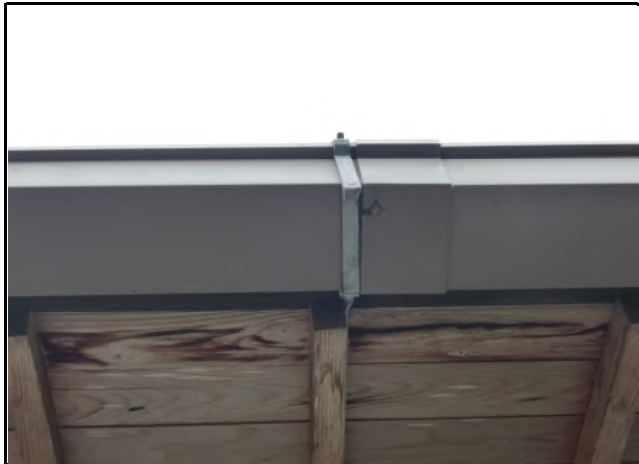
部 位：屋根 雨樋

状 況 : ジョイント部分の隙間から漏水有り。

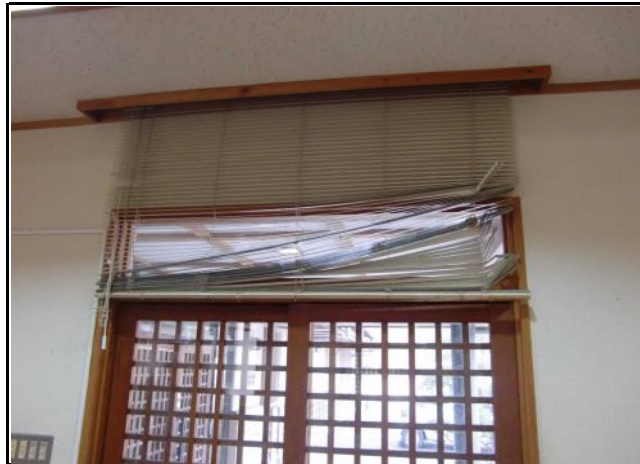
部 位 : 内装 ブラインド

状 況：ブラインドの劣化。

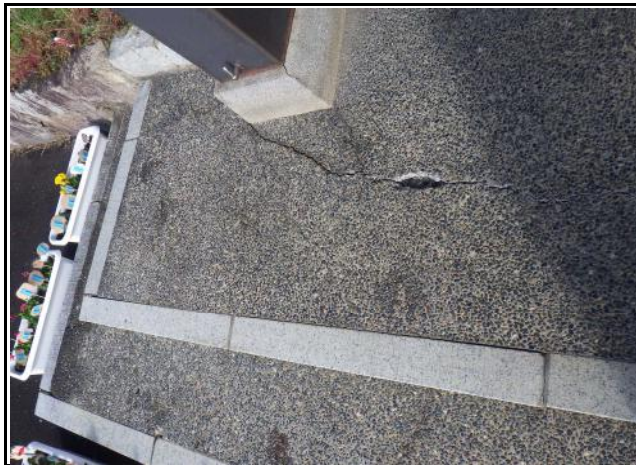
部 位：玄関前ホ一チ

状 況 : 洗い出し部分の全体的な浮き・割れ。

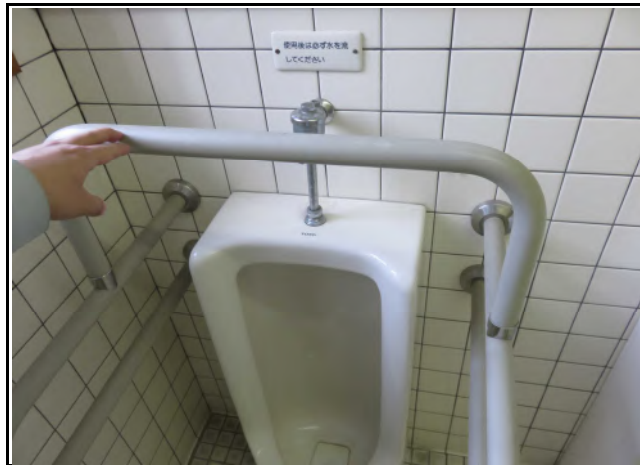
部 位 : 男子便所

状 況：手すりのぐらつき。

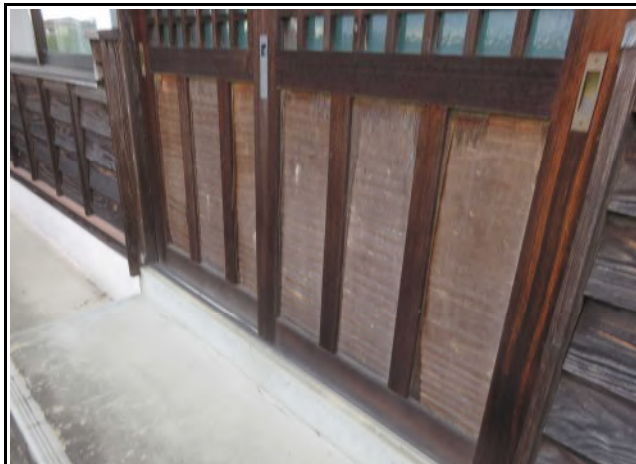
部 位：集会室外部出入口建具

状 況 : 腰板ベニヤの劣化あり。

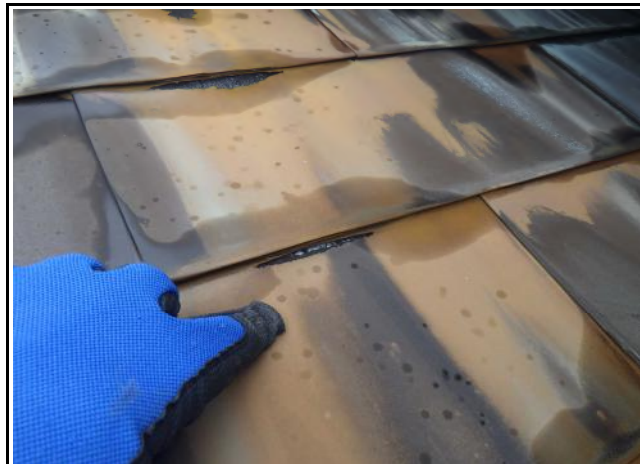
部 位 : 玄関 屋根

状 況 : 銅板の破損箇所あり、雨水侵入。

- ・玄関上銅板屋根の一部の破損。

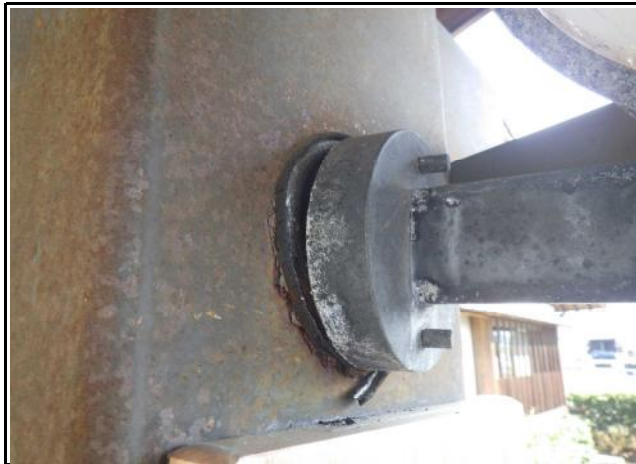
部 位：玄関前屋外照明

状 況 : 固定部破損による照明器具脱落の危険性あり。

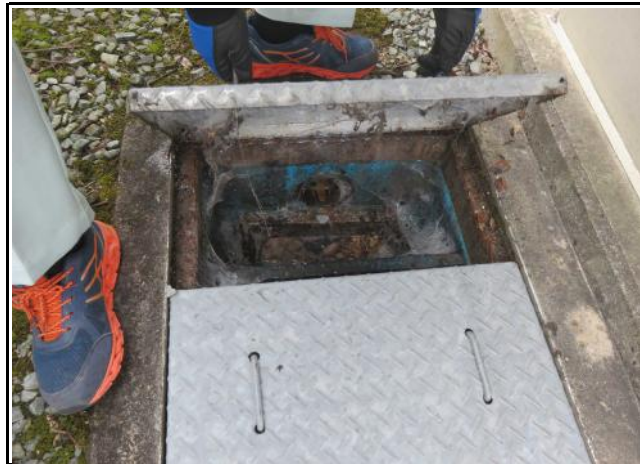
部 位 : グリーストラップ

状 況 : 清掃不良による油の堆積あり。

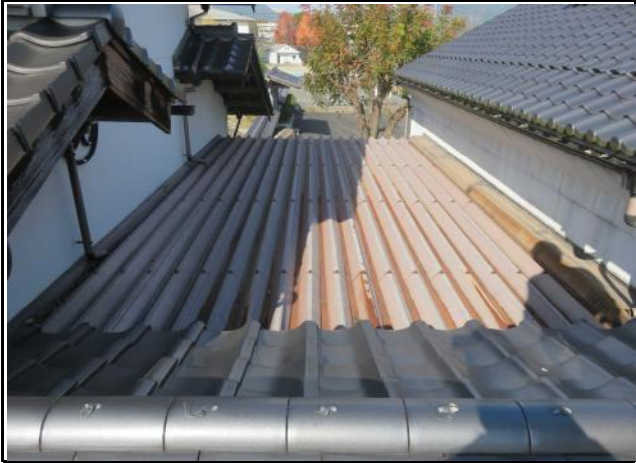
部 位：折板屋根

| 4 建物部位別の老朽化データ | | | | | |
|---|---|---|---|---|---|
| 屋根・屋上 | 折板屋根部分について、腐食の進行及び雨漏りの形跡もあることから、改修の検討が必要。(令和4年度改修予定) | | | | |

状 況 : 腐食の進行及び端部より雨水侵入の痕跡あり。

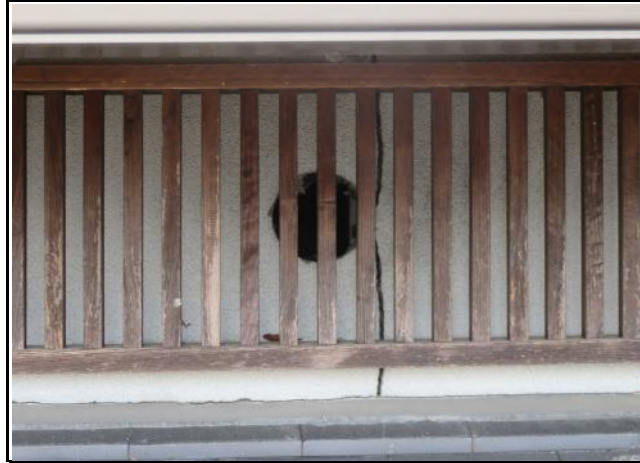
部 位 : 外壁モルタル

状 況 : 排気口横に縦に大きくクラックが生じている。

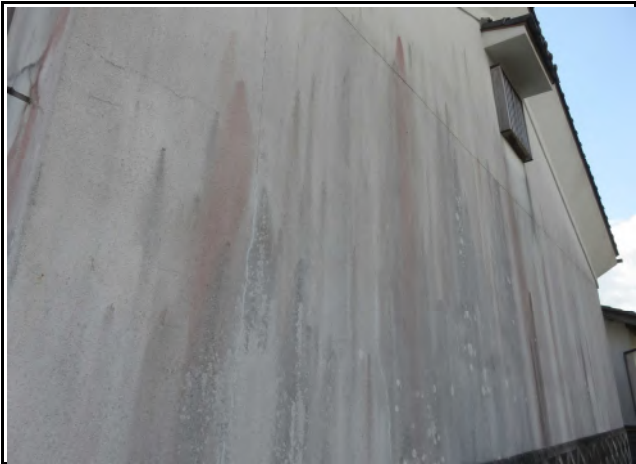
部 位 : 外壁モルタル

状 況 : 日差しが当たらない面にカビ発生。

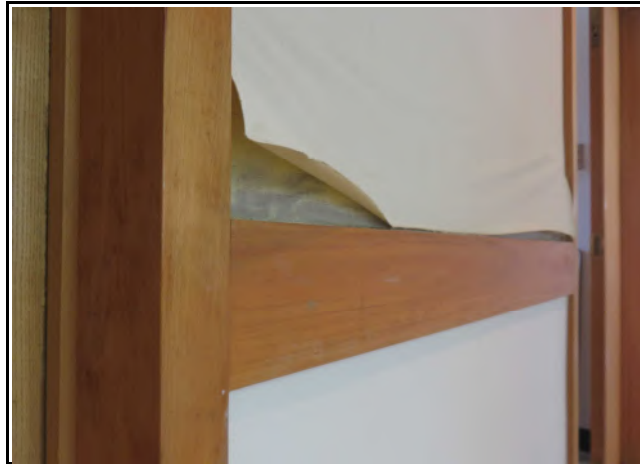
部 位 : 屋内 クロス

状 況 : クロスの剥がれあり。

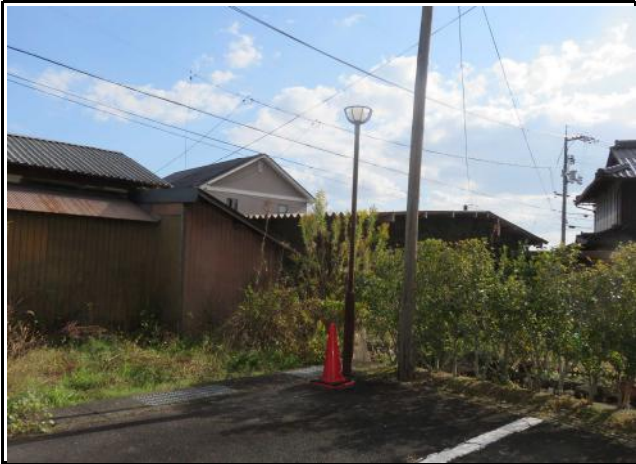
部 位：屋外 外灯

状 況：腐食が進行しており、倒壊の危険あり。

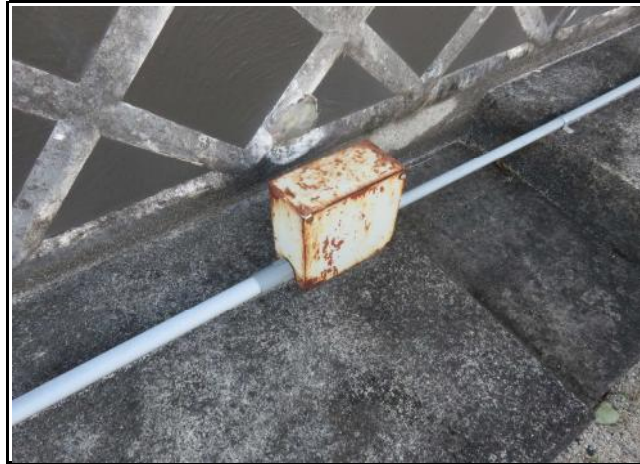
部 位 : 屋外 プルボックス

状 況：経年劣化による腐食を確認。

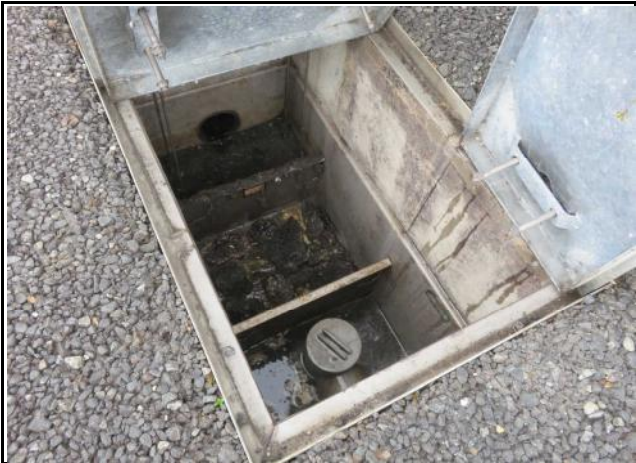
部 位：敷地南 グリーストラップ

状 況：グリーストラップ内部の清掃不良、油分、ゴミの沈殿状況。直ちに清掃が必要。

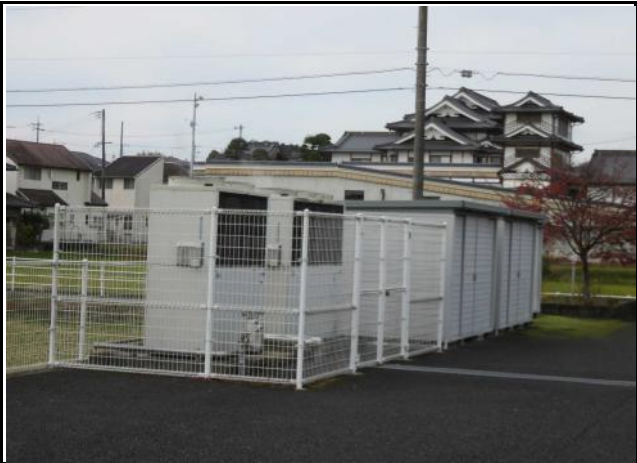
部 位：敷地南 ガスヒートポンプ室外機

状 況：経年による劣化。既存GHPと同様の空調設備更新の検討が必要。

| 部位 | 保全・長寿命化工事の内容 | 更新時期の目安 |
|---|---|---|
| 空調設備 | 個別パッケージまたはビルマルチ空調へ更新 | 4～7年以内 |

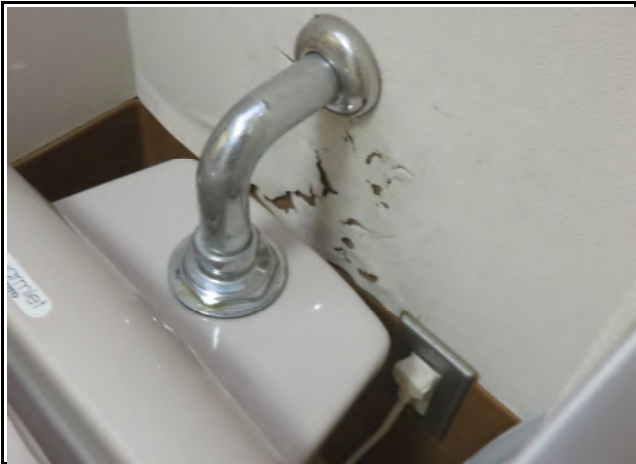
部 位：多目的トイレ 便器 給水管附近

状 況：表面クロスの劣化。漏水の可能性あり。

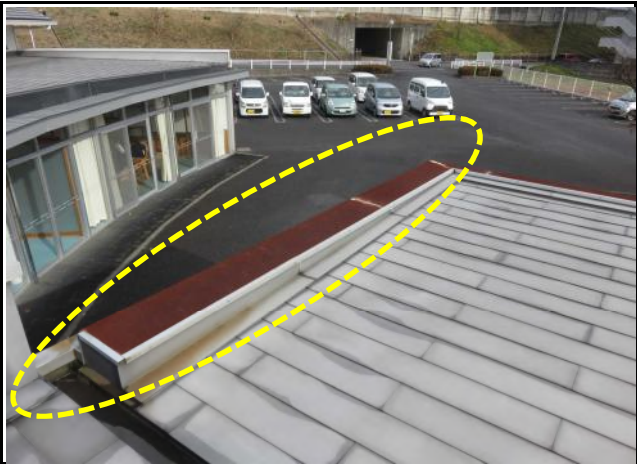
部 位：玄関ポーチ 笠置部分

| 4 建物部位別の老朽化データ | | | | | |
|---|---|---|---|---|---|
| 屋根・屋上 | 瓦部には目立った劣化なし。板金部は一部経年劣化が見られるが、機能上問題なし。ポーチ笠置の<br>錆は、シーリングを含め修繕の検討あり。 | | | | |

状 況：錆の発生、シーリングのひび割れ。一部雨垂れ跡も見られ、撤去改修工事の検討が必要。

| 部位 | 保全・長寿命化工事の内容 | 更新時期の目安 |
|---|---|---|
| 建物外部 | 玄関ポーチの笠木修繕、破風板の修繕 | 概ね3年以内 |

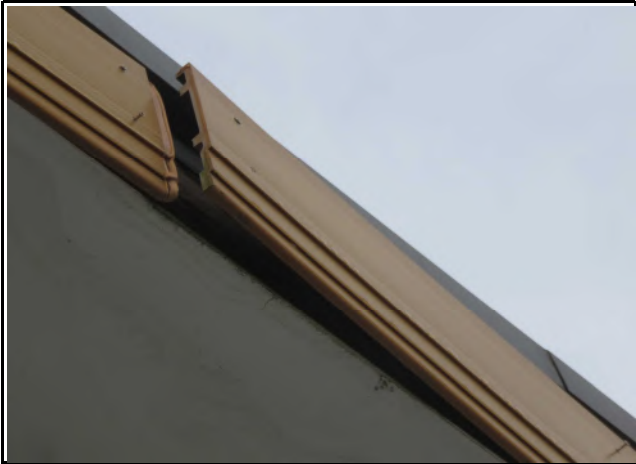
部 位：建物全体 破風板(化粧木目耐候性樹脂)

| 4 建物部位別の老朽化データ | | | | | |
|---|---|---|---|---|---|
| 建物外部 | 外装木材部分の劣化が目立つ。破風板は下地の木材を含めた修繕の検討が必要。外装建具の異常<br>はほぼ無いが、網戸網部分の経年劣化あり。 | | | | |

状 況：下地木材の痩せによるビスの抜け、破風板のずれ。

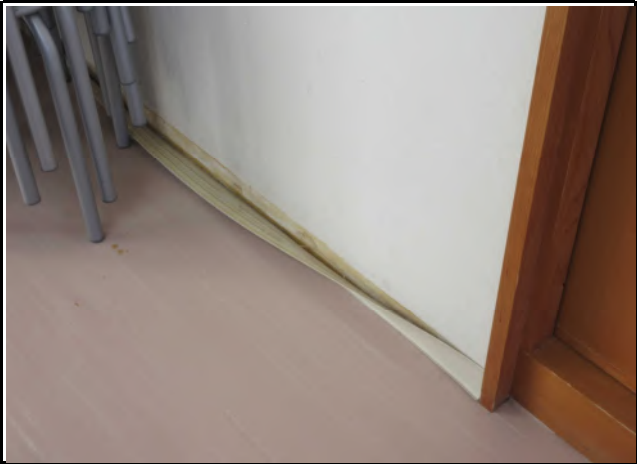
部 位：建物全体 ビニル幅木

状 況：接着不良による幅木のはがれ。
