1 施設基本情報	
施設名称	加茂町公民館
所在地	津山市加茂町塔中104
所管部課	地域振興部 生涯学習課
棟名称	本体棟
施設分類	集会施設
施設用途	集会場
主な諸室	会議室、研修室、調理室、和室、事務室
運営方法	直営
設置目的	地域の学習拠点施設

5 各部状況(調査写真)

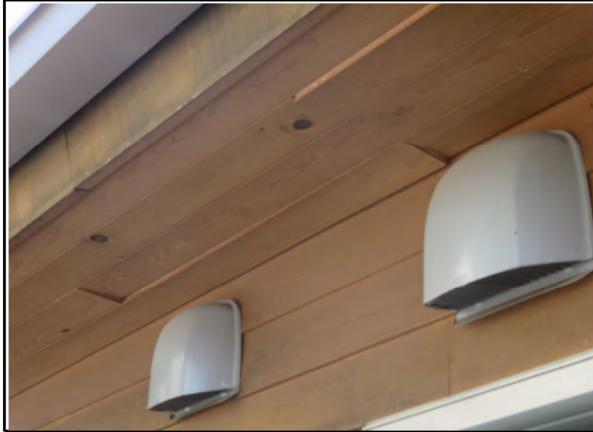
部 位 : 屋外天井仕上げ材

状 況 : 天井仕上げ材の劣化が進行し、脱落の危険あり。

部位	保全・長寿命化工事の内容	更新時期の目安
外装材	木製外装材の更新、修繕。	6~10年以内

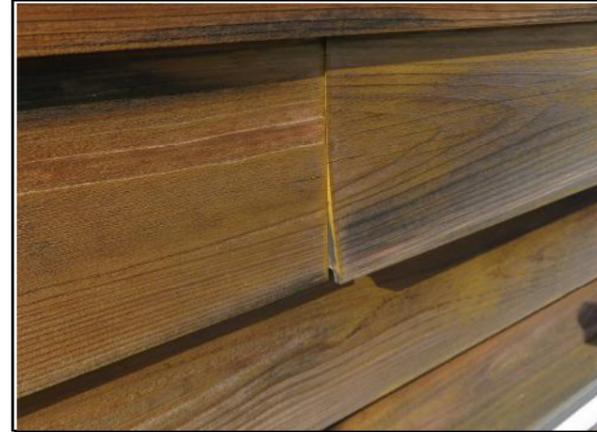
部 位 : 外装仕上げ材

状 況 : 外装仕上げ材の劣化が進行し脱落の危険あり。

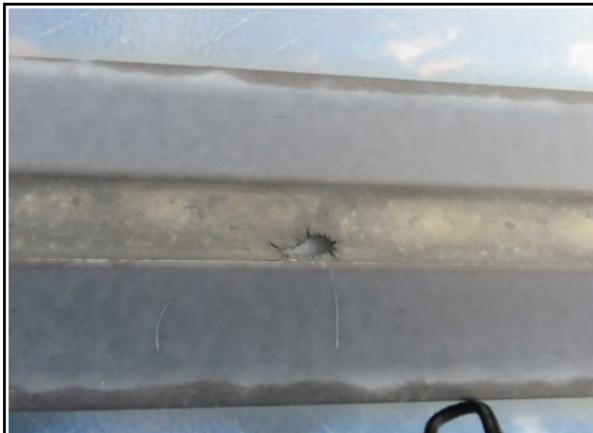
部 位 : トップライト

状 況 : トップライトのシールが劣化し、雨漏りの危険性がある。

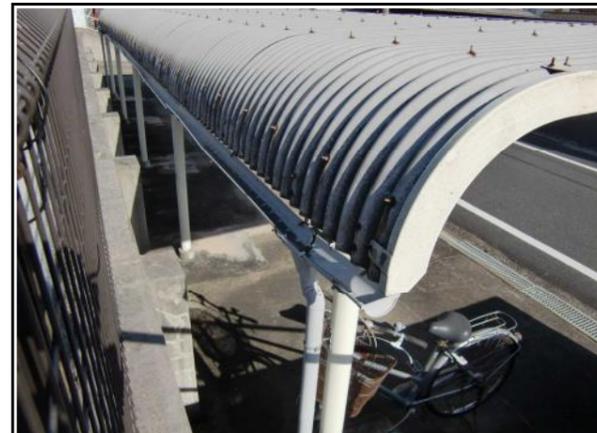
部 位 : 自転車置き場

状 況 : 塩ビ製の雨樋の破損。

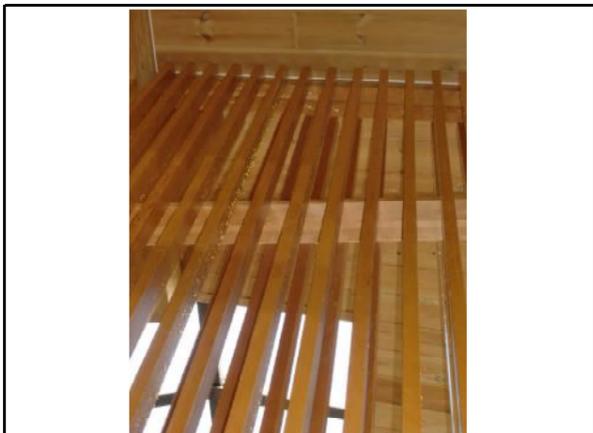
部 位 : 屋内玄関ホールの垂れ壁

状 況 : 垂れ壁に松脂の垂れが発生。木板で受けを設置。

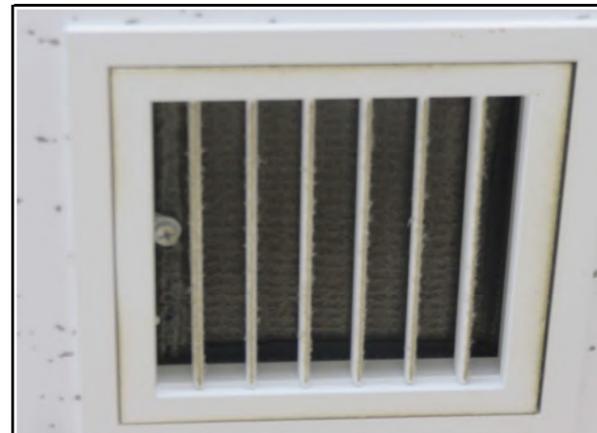
部 位 : 調理室ロスナイ換気

状 況 : 清掃不良による風切音が発生。清掃の必要あり。

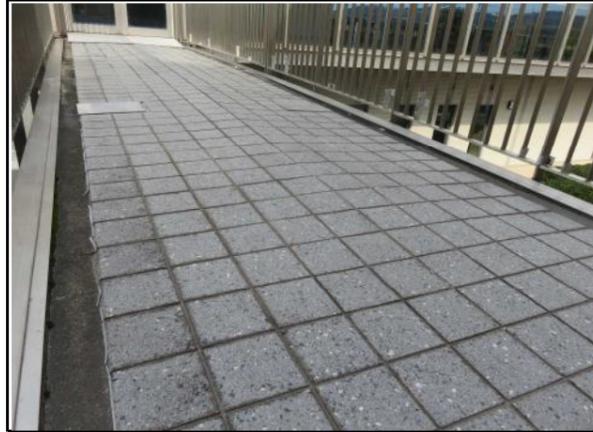
部 位 : 渡り廊下床タイル

状 況 : 中央部床タイルの浮きが見られる。

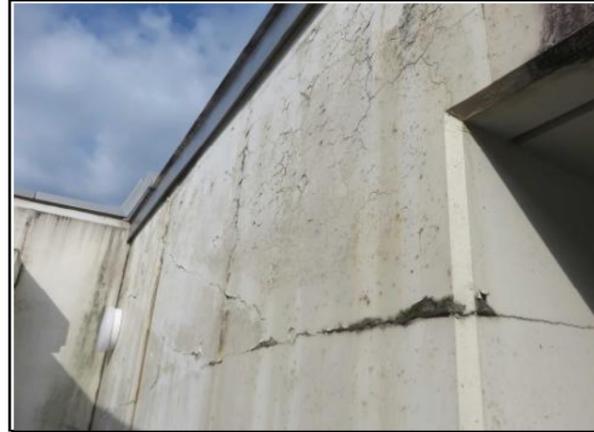
部 位 : 搭屋外壁

状 況 : クラックが多数発生している。

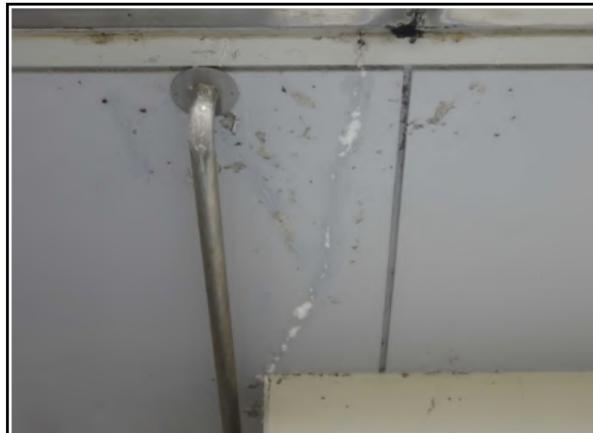
部 位 : バルコニー裏

状 況 : 塗装のはがれ、一部はく落あり。

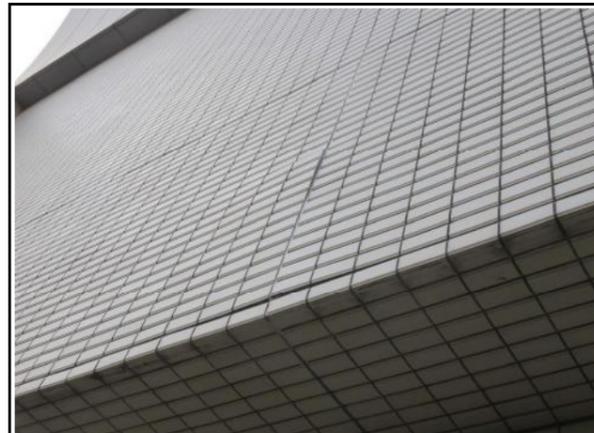
部 位 : 外壁タイル

状 況 : タイルの浮きが発生。

部位	保全・長寿命化工事の内容	更新時期の目安
空調設備	空調設備の更新	概ね3年以内
外壁	外壁の大規模改修	4~7年以内

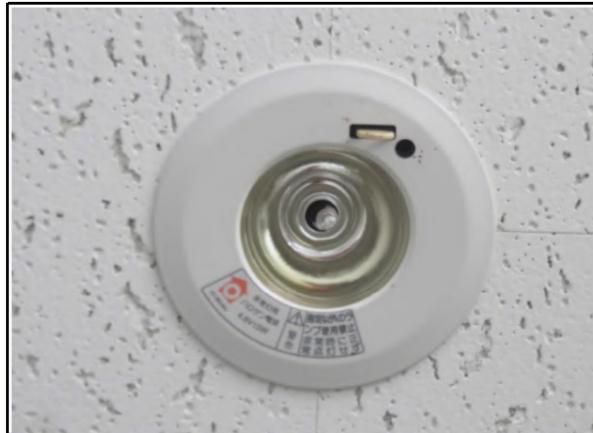
部 位 : 非常照明

状 況 : 不点灯・バッテリーが切れが生じている。

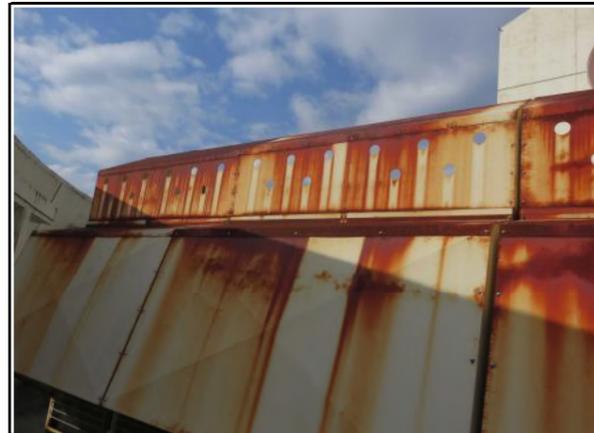
部 位 : 空調室外機

状 況 : 室外機の発錆状況。

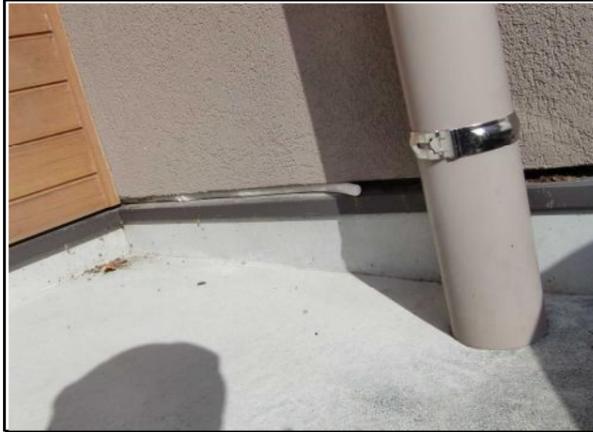
部 位 : 外壁腰水切

状 況 : バックアップ材の脱落有り。

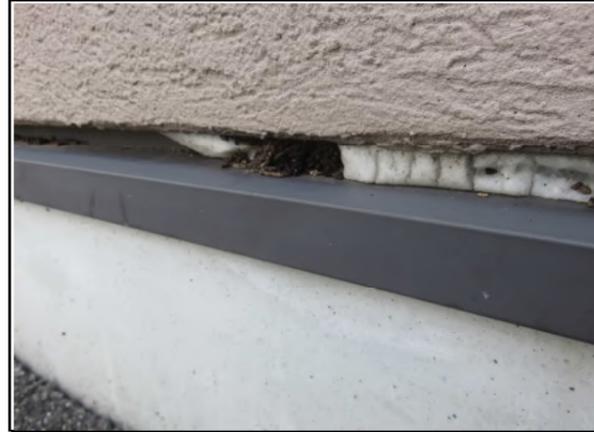
部 位 : 外壁腰水切

状 況 : 壁裏空間にコウモリの浸入痕跡有り。

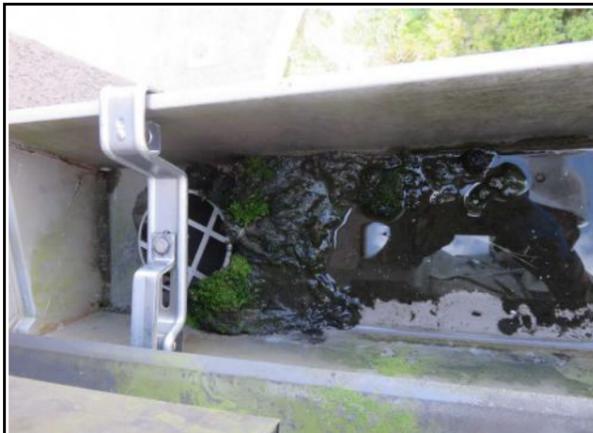
部 位 : 軒樋

状 況 : 軒樋の詰まり有り。

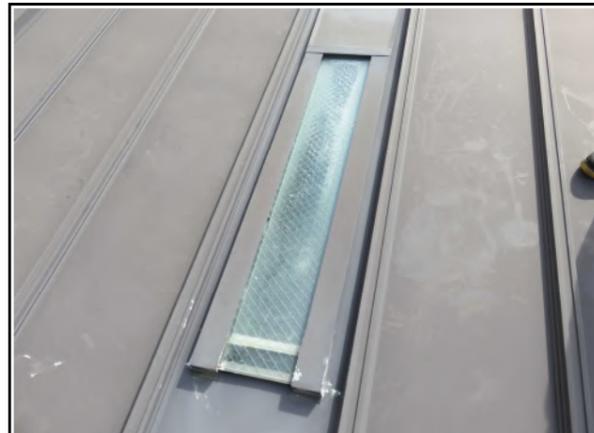
部 位 : トップライト

状 況 : 雨水の侵入有り。

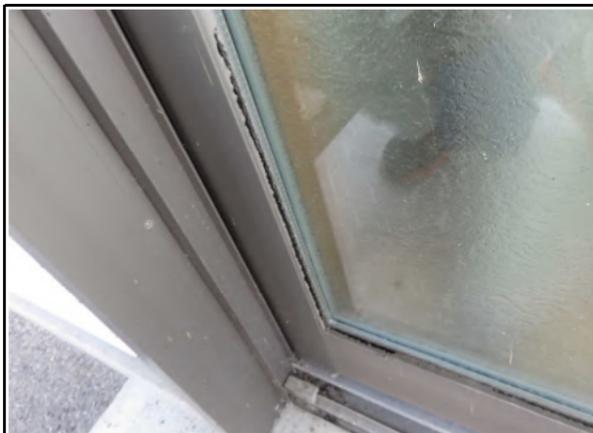
部 位 : 窓シーリング

状 況 : シーリングに亀裂有り。

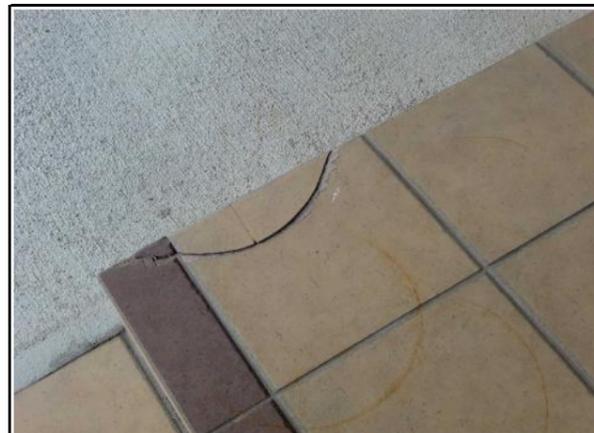
部 位 : 東側入り口階段

状 況 : タイルに割れ有り。

・東側入り口階段タイルの割れ。
・経年劣化による。

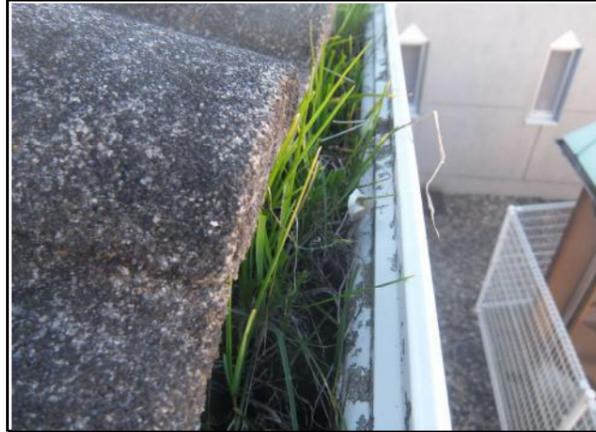
部 位 : 屋根 セメント瓦 軒樋

状 況 : 軒樋の閉塞、セメント瓦、モルタルの剥落。

部位	保全・長寿命化工事の内容	更新時期の目安
空調設備	空調設備の更新	概ね3年以内
屋根	セメント瓦、トップライトの撤去・葺き替え、陸屋根防水改修	概ね3年以内
更新時期の目安 (前期:概ね3年以内 中期:4~7年以内 後期:6~10年以内)

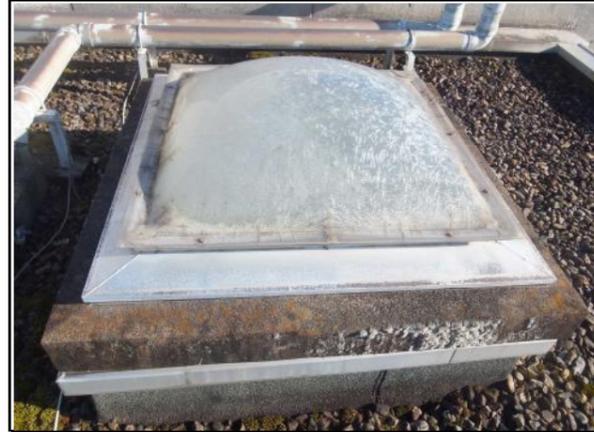
部 位 : 陸屋根 トップライト、防水層

状 況 : トップライトの亀裂、防水層のひび割れ。

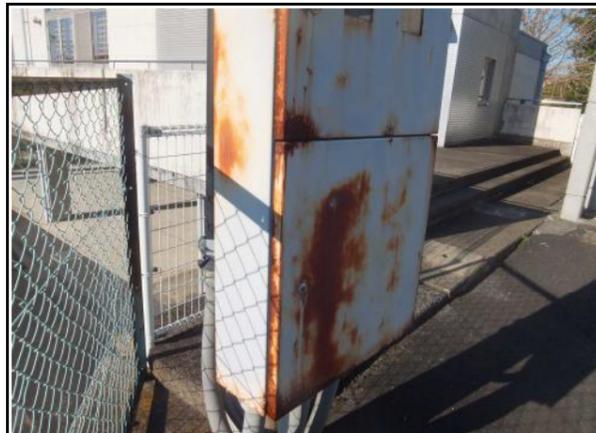
部 位 : 引込開閉器盤

状 況 : 塗装の劣化、錆の発生。

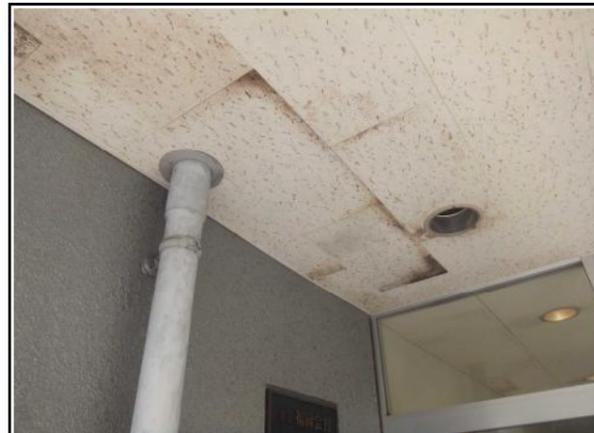
部 位 : 玄関ポーチ 軒天

状 況 : ダウンライト周辺の雨漏り跡。

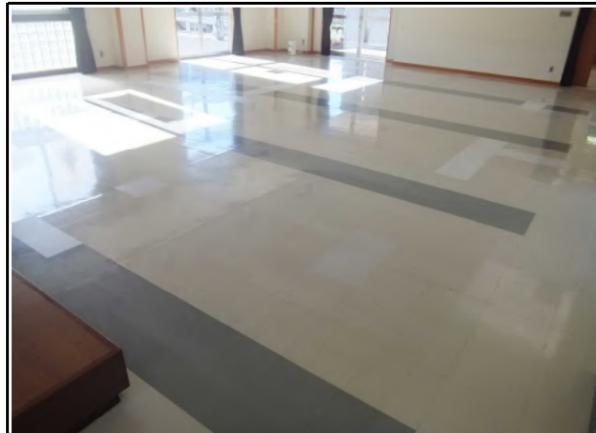
部 位 : ホール 床Pタイル

状 況 : 浮き、割れが発生。部分修繕の繰り返し。

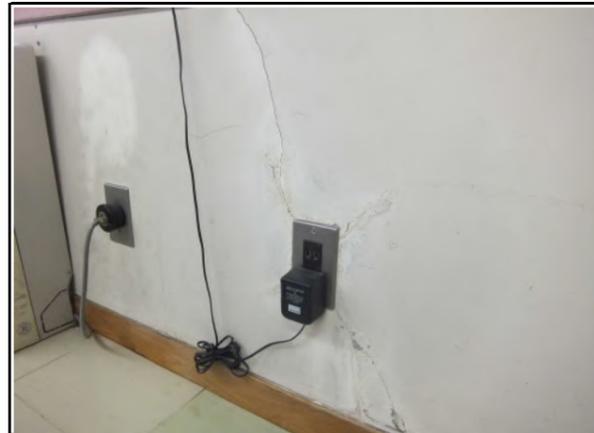
部 位 : 建具周囲 内装仕上げ

状 況 : 雨水侵入、壁面のクラック。塗装の剥離。

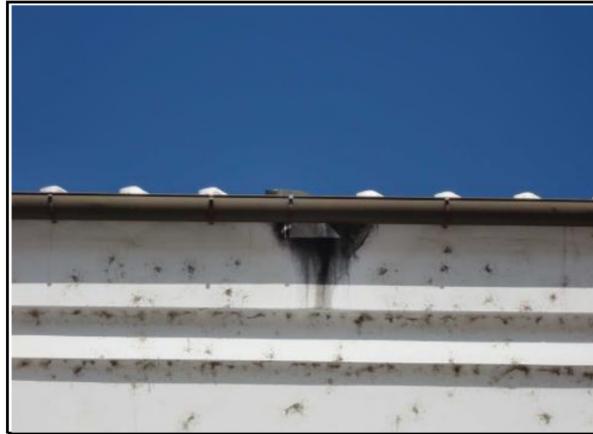
部 位 : だんじり保管庫(南側)

状 況 : 瓦破損に伴う雨だれによる漆喰の汚損。

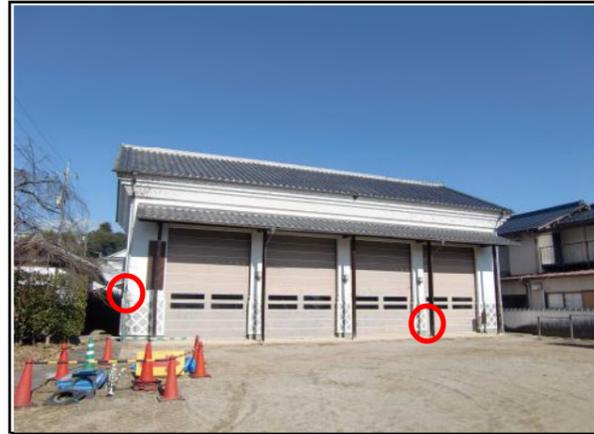
部 位 : だんじり保管庫(南側)

状 況 : 赤丸部: 縦樋破損有り(一部漏水あり)。化粧柱の歪み有り。

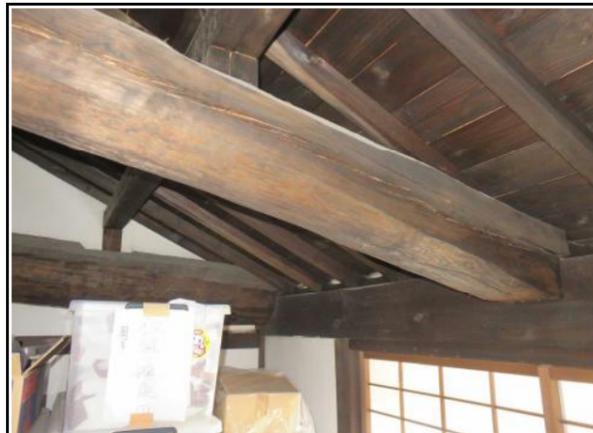
部 位 : 梁(北側物入の屋根上)

状 況 : 梁の歪みによる垂木の浮き有り。

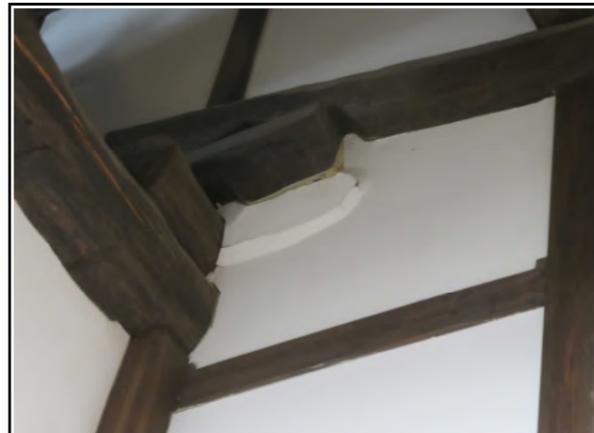
部 位 : 内壁(板の間箱階段上部)

状 況 : 内壁漆喰に剥離及び亀裂有り各所小さいものも含め亀裂が見受けられる。

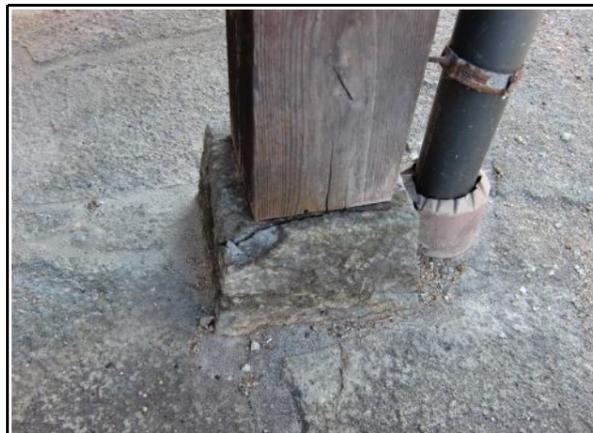
部 位 : 東石

状 況 : 東石に亀裂有り。

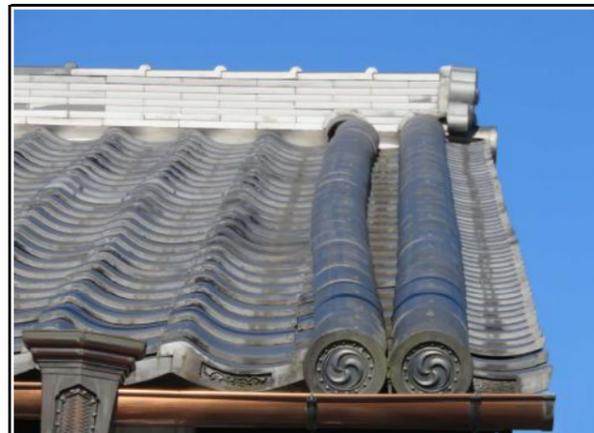
部 位 : 屋根

状 況 : 大屋根風切丸のずれ。(応急処置対応済み)

・大屋根風切丸のずれがあり落下の可能性

部位	保全・長寿命化工事の内容	更新時期の目安
屋根	瓦屋根の部分修繕	概ね3年以内
