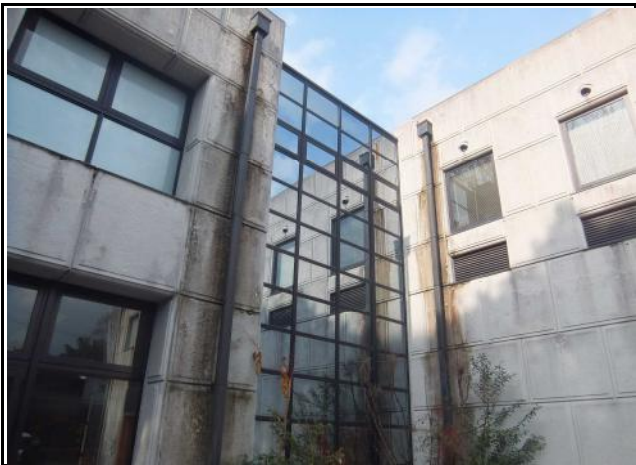
部 位：外壁 豎樋 外部建具

状 況：経年劣化による汚損、塗装の劣化。

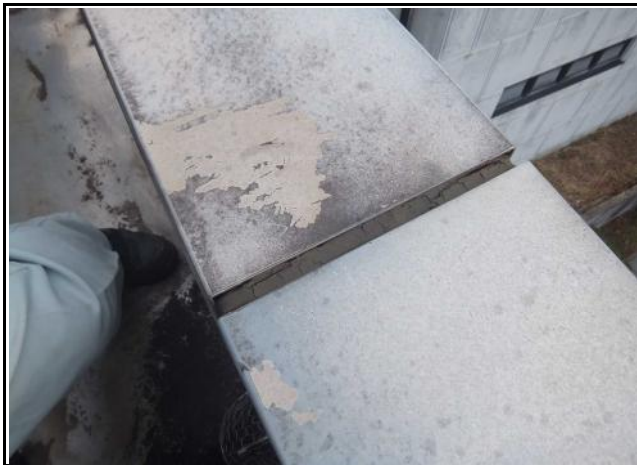
部 位 : 屋上屋根 樋部分 笠木

状 況 : 経年劣化によるコーキングの亀裂、笠木の劣化。

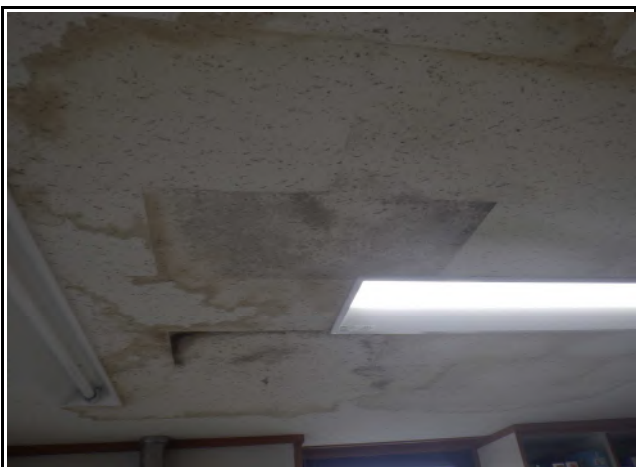
部 位 : 事務室 天井 照明器具

| 4 建物部位別の老朽化データ | | | | | |
|---|---|---|---|---|---|
| 建物内部 | 階段室で降雨時に湿気が堆積し、クロスの剥がれ、床仕上の水滴が確認されている。事務室天井の雨漏りはベントキャップからの吹き込みの可能性。3階男子トイレ内壁タイルの剥離・脱落が進行。 | | | | |

状 況： 事務所天井にて雨漏り。ベントキャップが原因の可能性。照明器具の漏電の危険性。

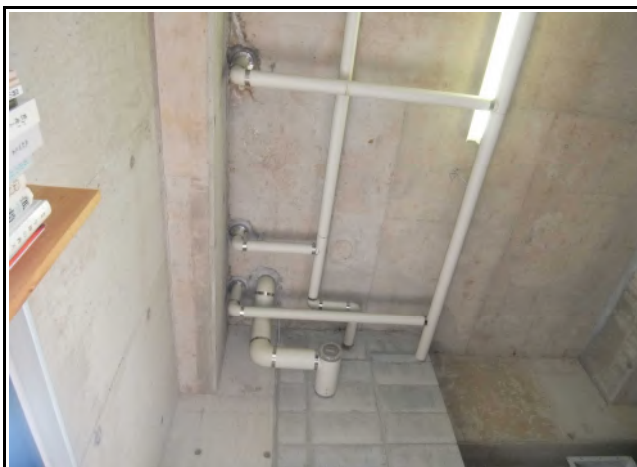
部 位 : 3F事務室排水管(2階収蔵庫内)

状 況 : 配管継ぎ手からの漏水。

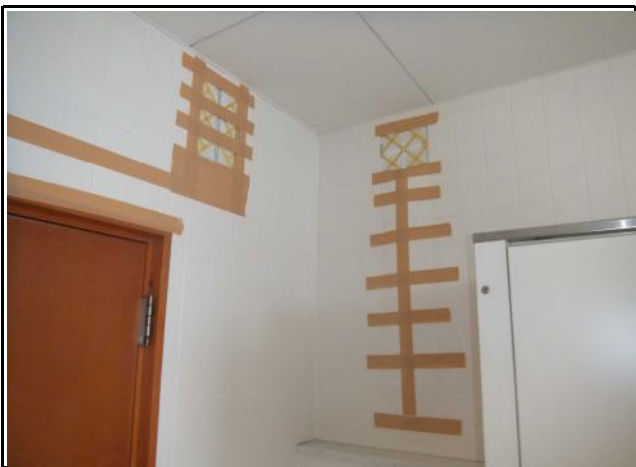
部 位 : 3階男子トイレ 内壁タイル

状 況 : タイルの剥落が進行。全体的な浮きが見られる。

| 部位 | 保全・長寿命化工事の内容 | 更新時期の目安 |
|---|---|---|
| 建物外部 | 屋外床及び内外壁タイル修繕 | 概ね3年以内 |

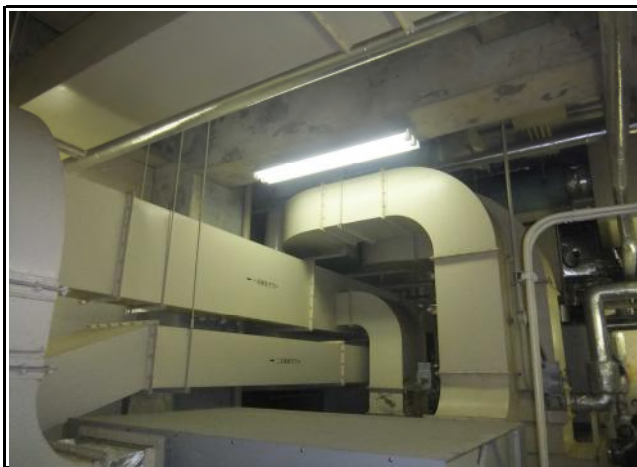
部 位：1階 空調機械室

状 況 : エアハンのドレンパンの腐食・穴あきによる漏水。  
耐用年数の到来。

| 部位 | 保全・長寿命化工事の内容 | 更新時期の目安 |
|---|---|---|
| 空調設備 | 空調設備改修工事 | 概ね3年以内 |

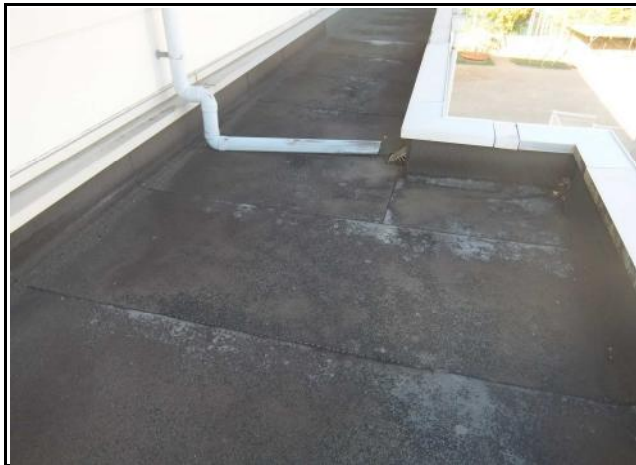
部 位 : 玄関上部 陸屋根 防水層

| 4 建物部位別の老朽化データ | | | | | |
|---|---|---|---|---|---|
| 屋根・屋上 | 玄関上部陸屋根の防水層が経年により劣化し、防水層のひび割れが発生。軒樋の吊り金物の劣化が散見される。 | | | | |

状 況 : 防水層の経年劣化進行に伴う、硬化・割れ。

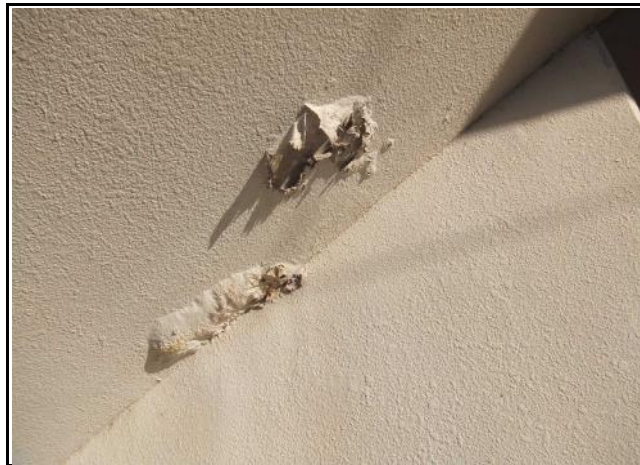
部 位：屋外階段裏 塗装材

状 況：雨水の浸入と思われる塗装材の膨張、剥離。

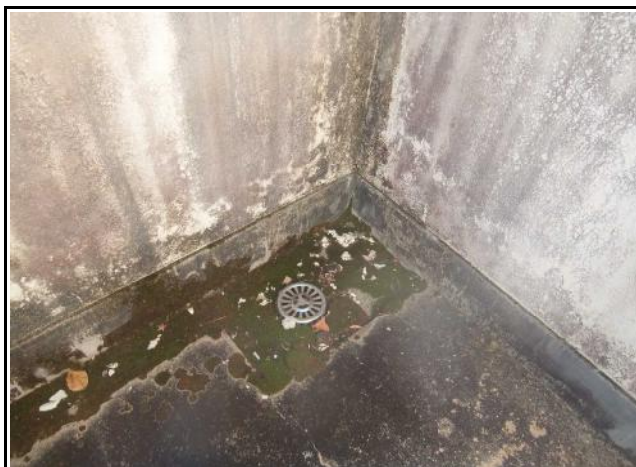
部 位 : 外部通路 排水ドレン、手すり壁

状 況 : 塗装劣化、排水不良に伴い、樋周辺の塗装を中心に剥離が発生。

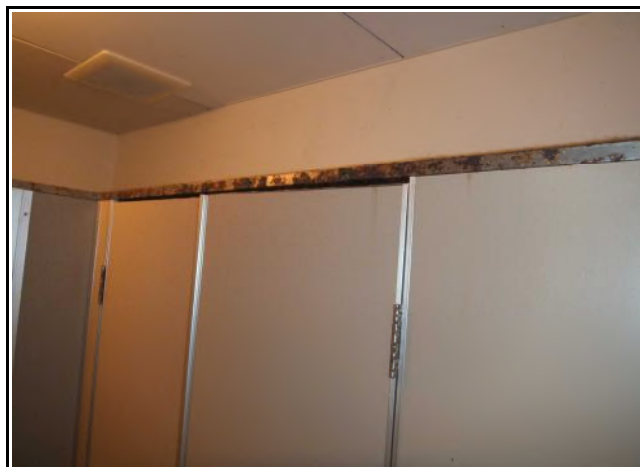
部 位 : 地下 男子トイレ トイレブース

状 況：湿気によるブース金属部分の腐食が進行。

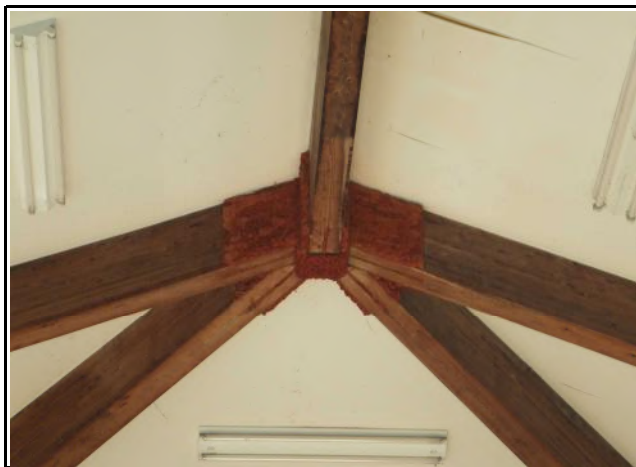
部 位 : 武道場 天井 クロス、木材緊結金物

| 4 建物部位別の老朽化データ | | | | | |
|---|---|---|---|---|---|
| 建物躯体 | 武道場中央天井部の木材緊結金物の腐食、錆の発生が進行している。RC部分については機能上問題無いと思われる。 | | | | |

状 況 : 金物の腐食、錆の発生が進行。クロスのみくれ。

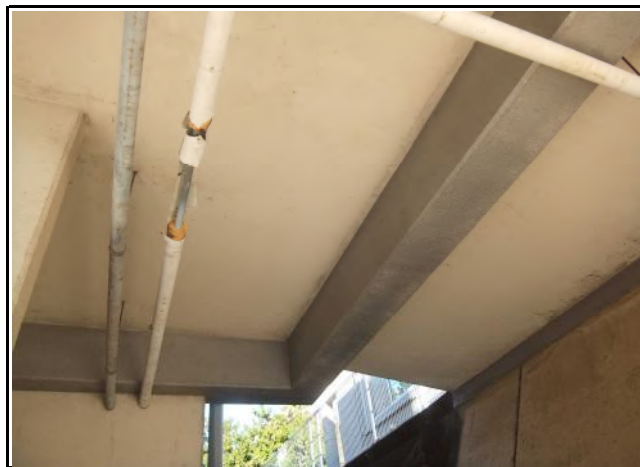
部 位 : ピロティ部 露出配管

| 4 建物部位別の老朽化データ | | | | | |
|---|---|---|---|---|---|
| 設備類 | 武道場高天井の照明器具の球切れ、地下部分で一部スイッチの入切困難箇所があった。ピロティ部露出管の保温材の剥離は今後悪影響を及ぼす恐れがある。 | | | | |

状 況 : 一部で保温材の剥離。

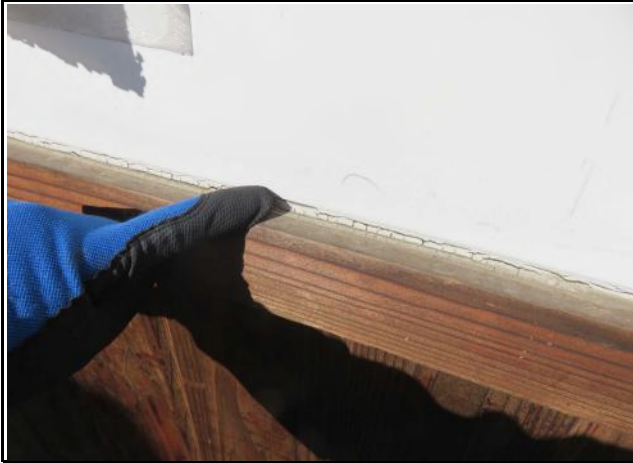
部 位 : シーリング

状 況 : シーリング材の割れ。

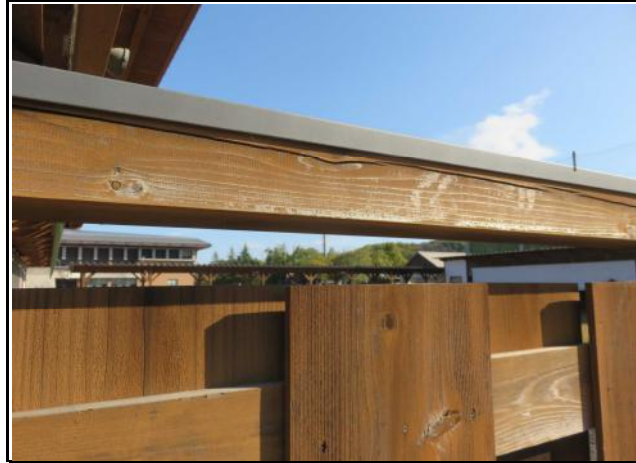
部 位：外構 木製塀

状 況：紫外線等による木部劣化・割れ。

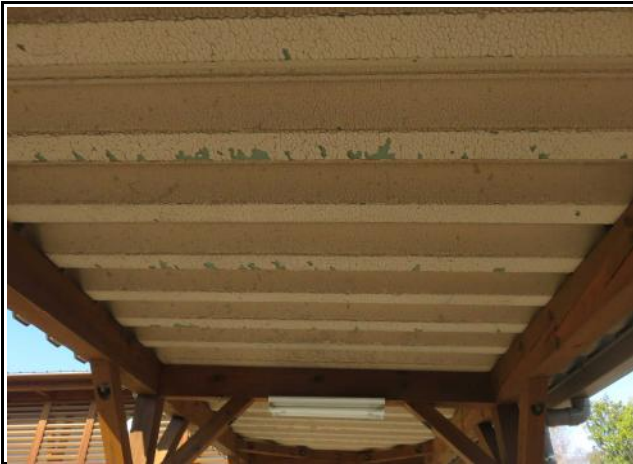
部 位：通路 折半屋根 裏面

状 況：ペフの経年劣化。

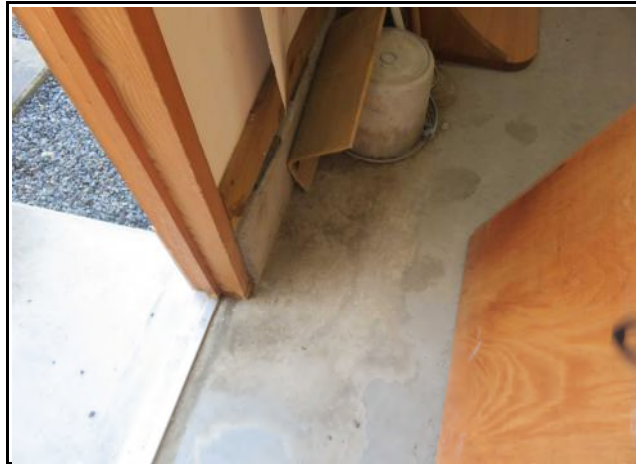
部 位：屋外棟 倉庫

状 況：扉から雨水の浸入痕を確認。

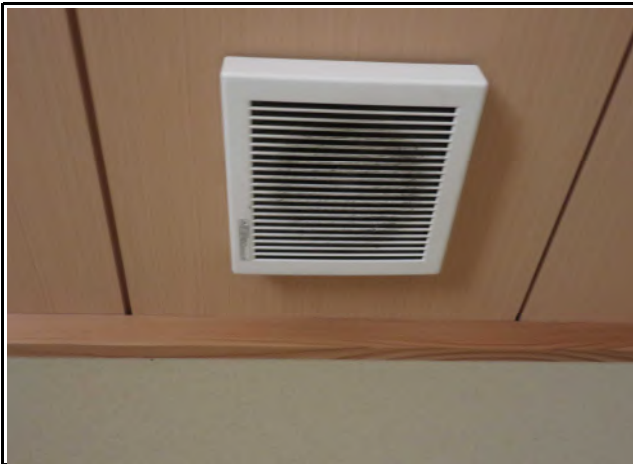
部 位：換氣扇

状 況 : 換気扇の目詰まり。

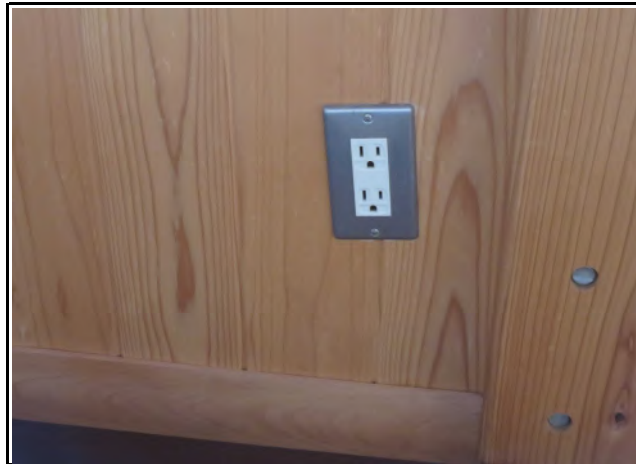
部 位 : 室内 壁コンセント

状 況：コンセントフレームのずれあり。

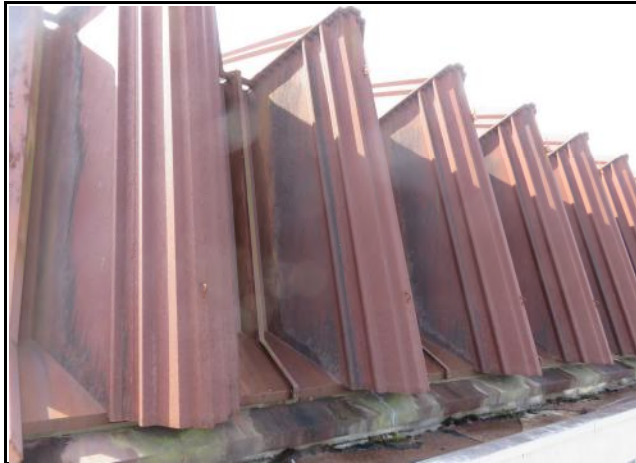
部 位：屋根 金属屋根

状 況：コールテン鋼を使用しているが、経年劣化が進行。

| 部位 | 保全・長寿命化工事の内容 | 更新時期の目安 |
|---|---|---|
| 屋根 | 折板屋根改修 | 概ね3年以内 |

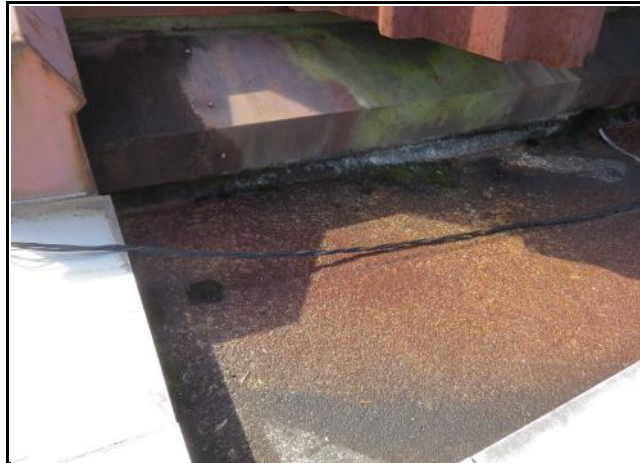
部 位：屋根 金属屋根

状 況：防水モルタルの劣化が進行。

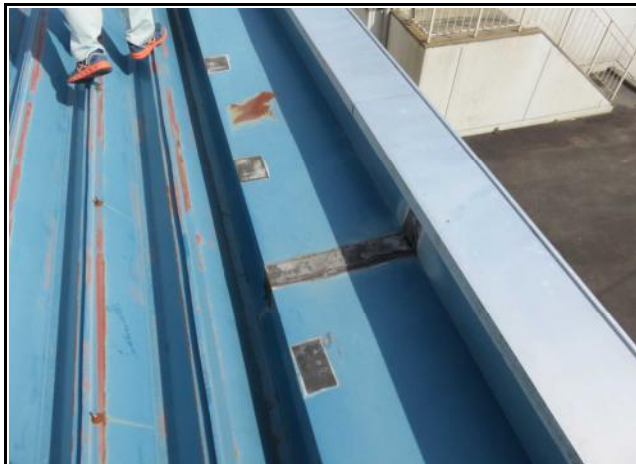
部 位 : 陸屋根部 ドレン周り

状 況：役物の繋ぎ部分などから雨漏りが発生。

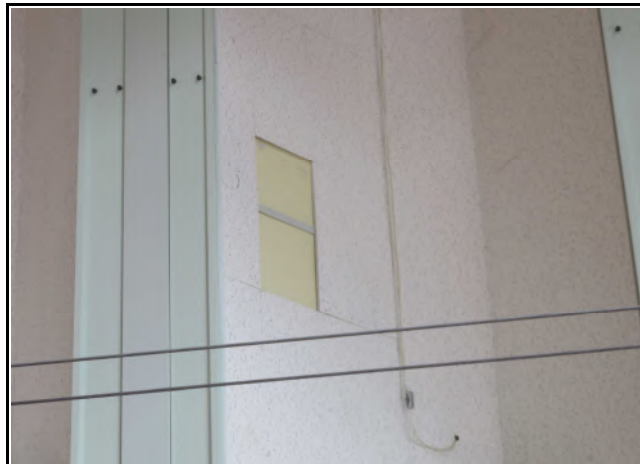
部 位 : アリーナ 天井仕上げ材

状 況 : 仕上げ材(吸音版)の剥落を確認。

| 部位 | 保全・長寿命化工事の内容 | 更新時期の目安 |
|---|---|---|
| 内装 | アリーナ天井改修 | 概ね3年以内 |

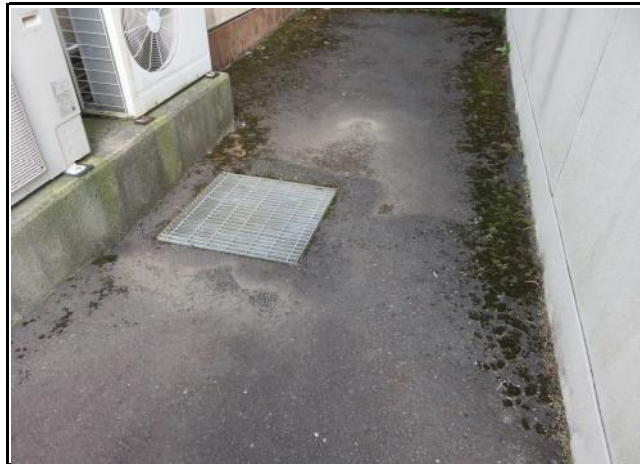
部 位：事務室 空調機器

状 況 : 舗装面の陥没。
