| 1 施設基本情報 | |
| 施設名称 | 加茂町B＆G海洋センター |
| 棟名称 | プール棟 |

## 5 各部状況(調査写真)

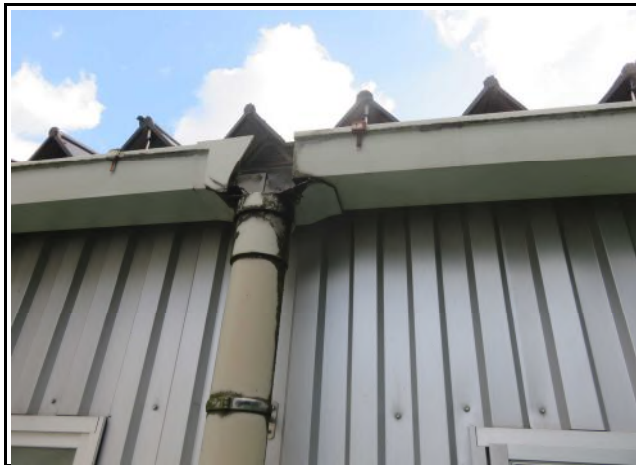
部 位 : プール棟 軒樋・竖樋

| 4 建物部位別の老朽化データ | | | | | |
|---|---|---|---|---|---|
| 屋根・屋上 | 事務所棟入口付近は雨漏りしており、現在は使用されていない状態となっている。また、軒樋の上合が破損し排水不良となっている。 | | | | |

狀 況：雨樋(上合)破損。

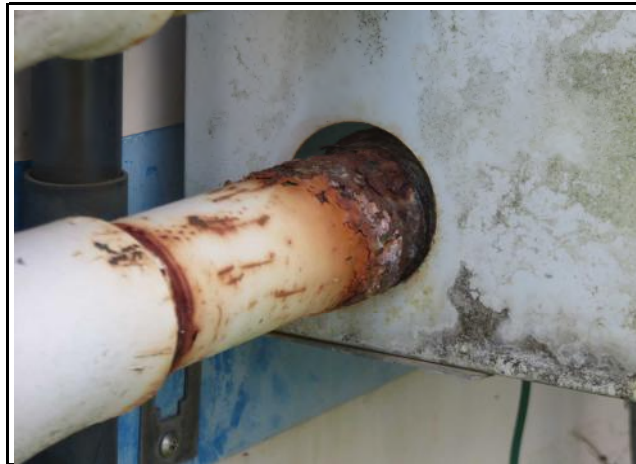
部 位 : プール

状 況 : 配管の腐食。

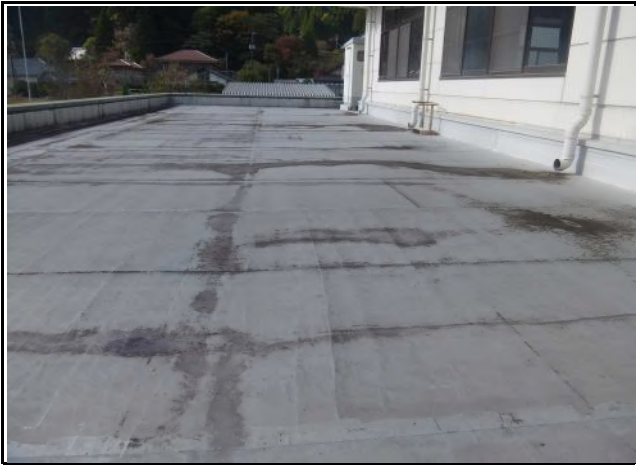
部 位：陸屋根部分シート防水

状 況：経年劣化、ドレン部分のゴミ詰まり。

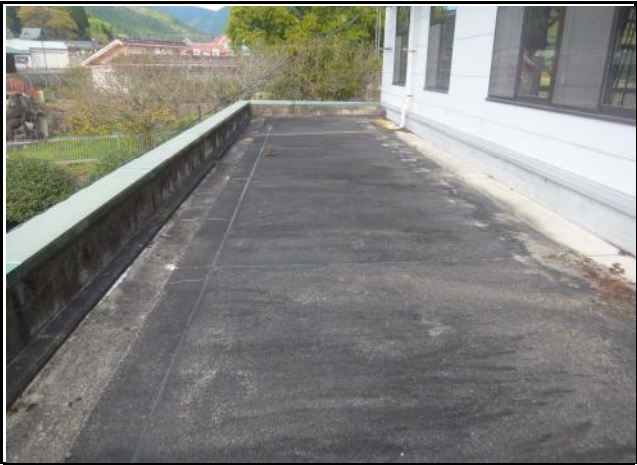
部 位：陸屋根部分 保護コンクリート

状 況：経年劣化、ドレン部分のゴミ詰まり。

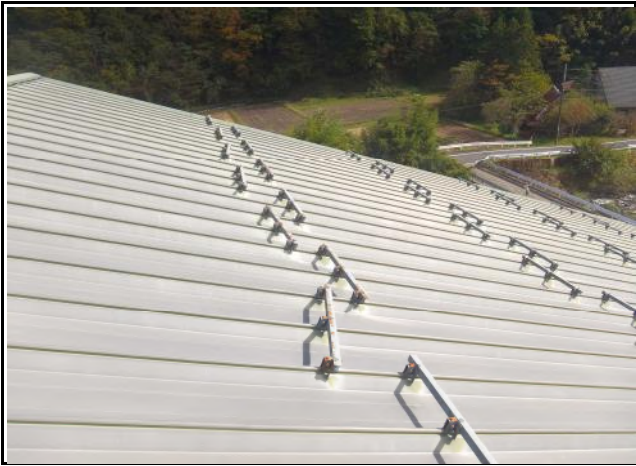
部 位：体育館屋根 雪止め金物

状 況：屋根材の色あせ。雪止め金具の変形、ずれ。

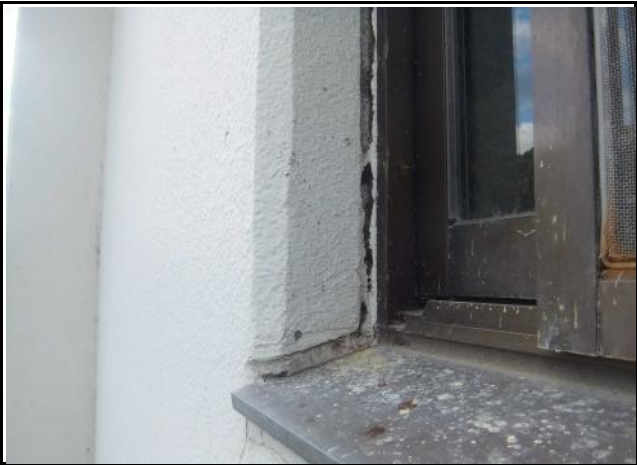
部 位：外部建具周囲コーキング

状 況：経年によるき裂、破損。

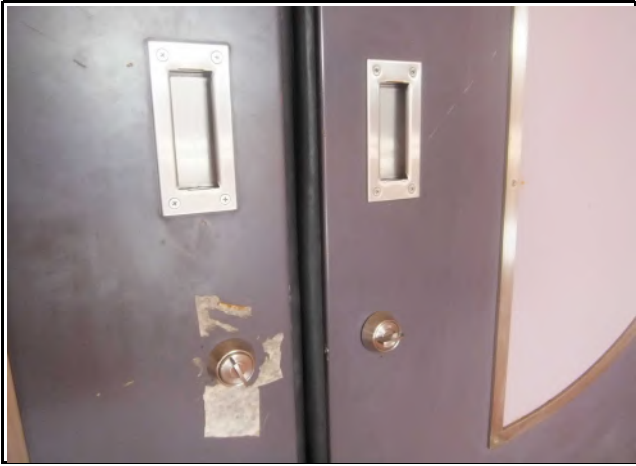
部 位：アリーナ北 舞台側横引戸

状 況：写真左側のサムターンの施錠不可。

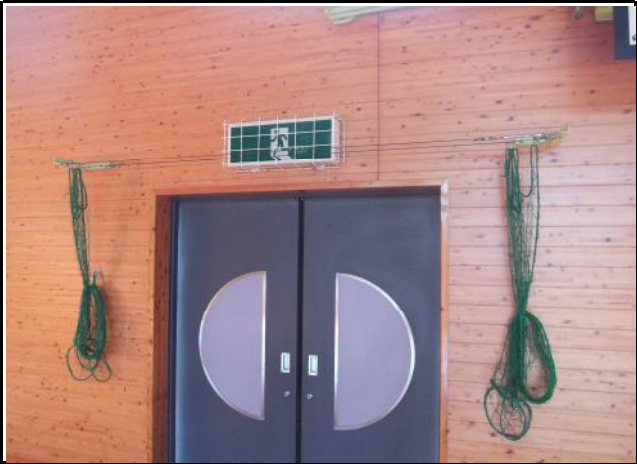
部 位：各所 室内誘導灯

状 況：常時点灯不良。

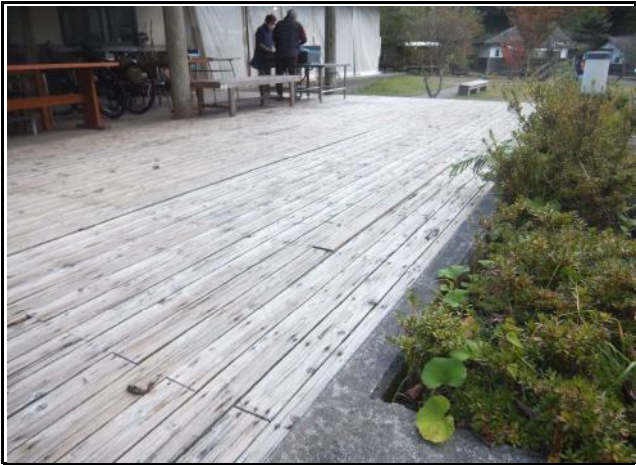
部 位 : 管理棟 ウッドデッキ

状 況 : 雨がかり部の軽度の腐朽、変形あり。

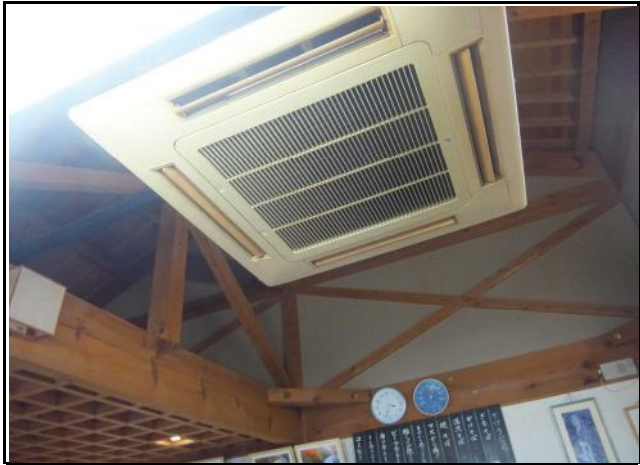
部 位：管理棟 空調室内機

状 況 : 清掃不良によるフィルター目詰まり。

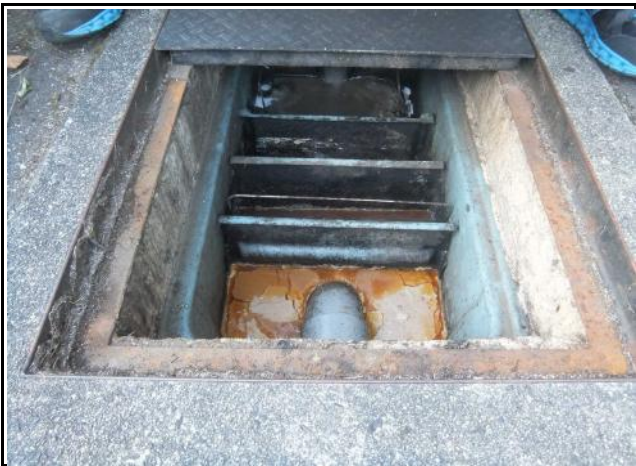
部 位 : 管理棟横 グリーストラップ

状 況：清掃不良による機能不全。

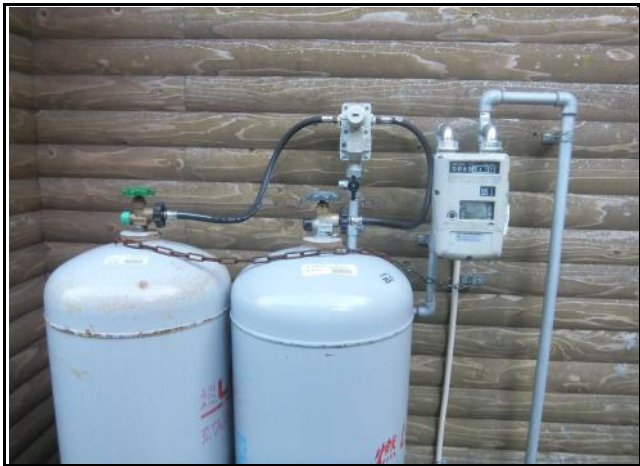
部 位 : バンガロー棟 LPガス設備

状 況 : 一部バンガロー棟において、急な停止報告あり。スイッチによる復旧対応をしているとのこと。

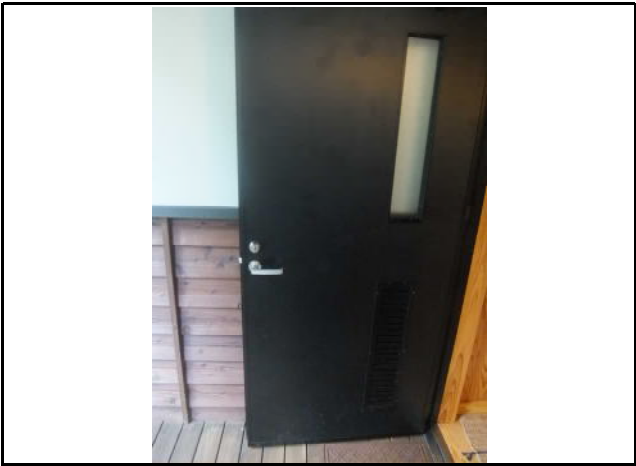
状 況 : 建具のがたつき、施錠不良の報告あり。

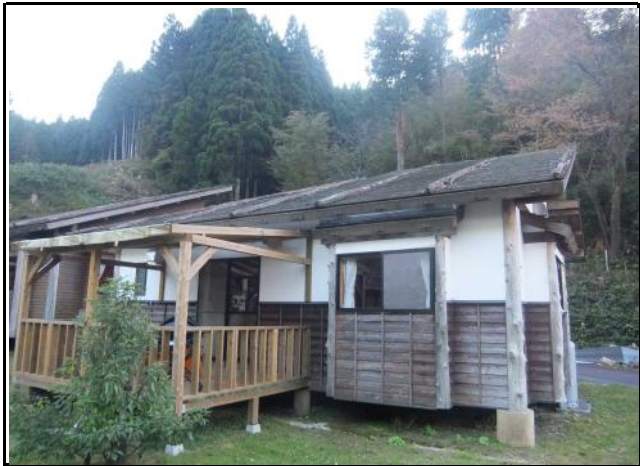
状 況：屋根材の劣化⇒令和4年度修繕の計画あり。

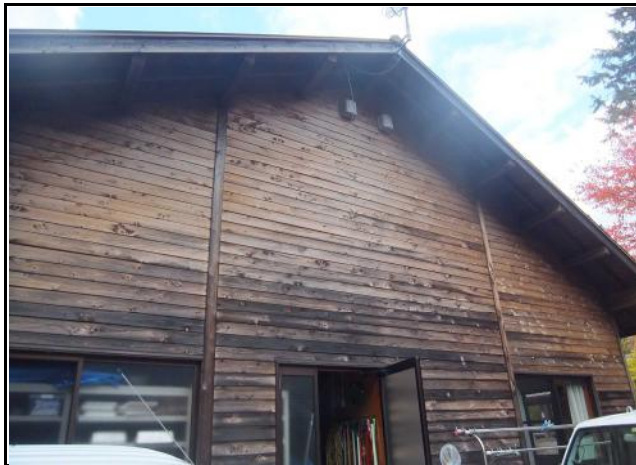
部 位：管理棟 外壁

状 況：塗装の劣化。

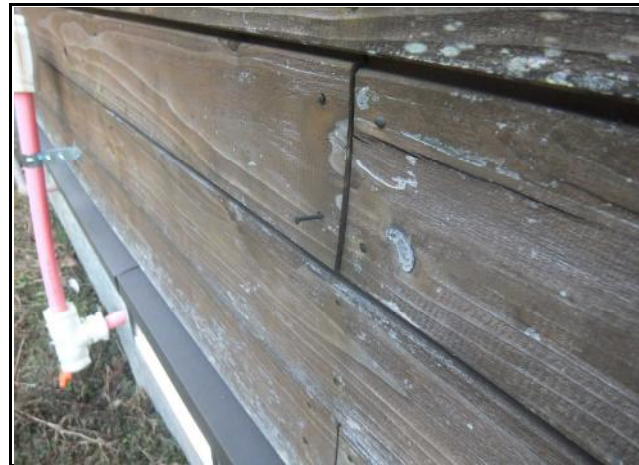
部 位 : バンガロ一棟 外壁 木板

状 況：木の伸縮に伴うビスの浮き、塗装の劣化。

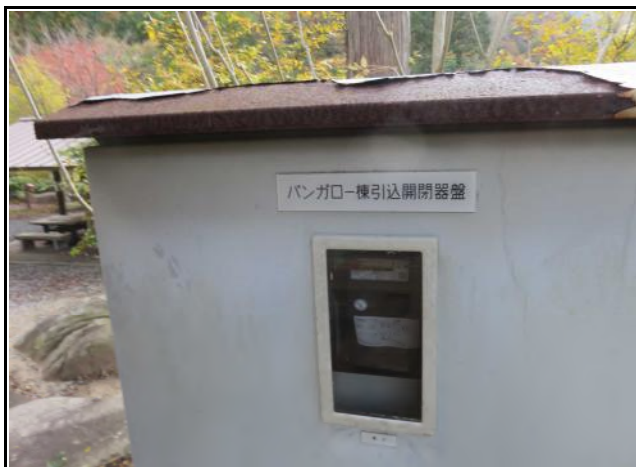
部 位 : 屋外 バンガロー棟 引込開閉器盤

状 況：経年劣化に伴う塗装剥離、錆。

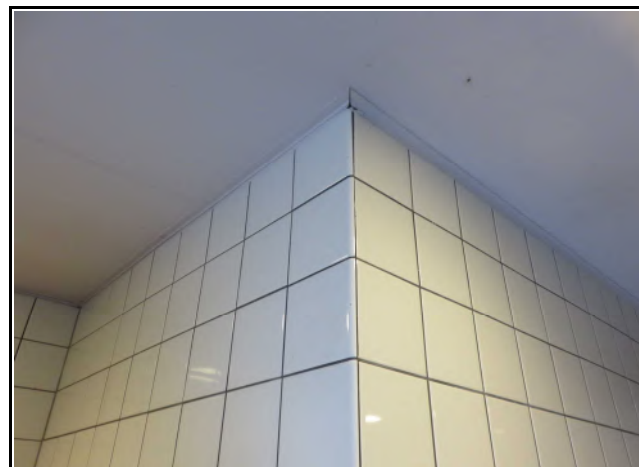
部 位 : 管理棟 トイレ 内壁

状 況 : タイルの浮き。

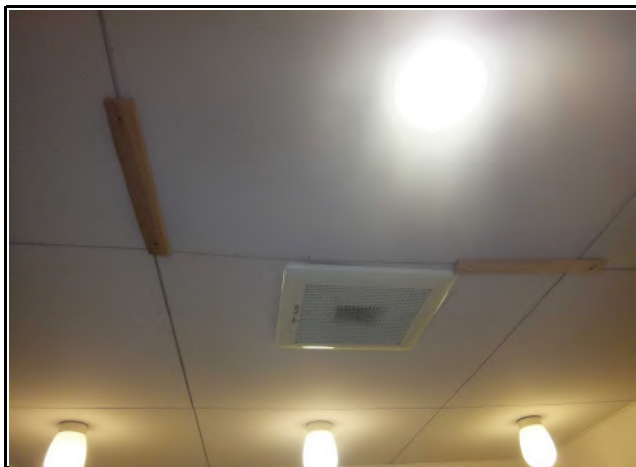
部 位 : トイレ・シャワー棟 天井材

状 況 : 湿気による天井材のずれ、脱落。

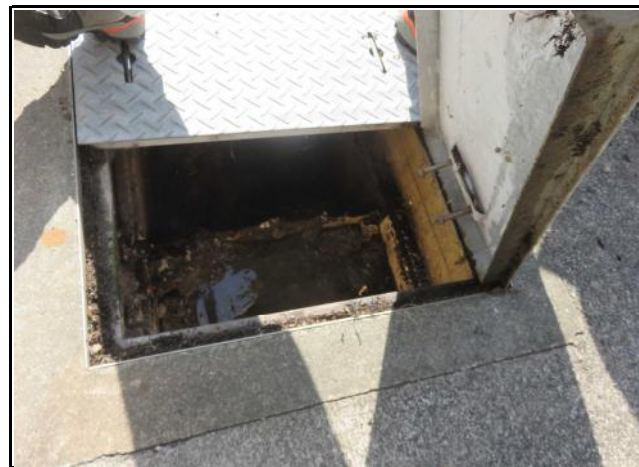
部 位 : 炊事棟横 グリーストラップ

状 況 : 清掃不良、内部への堆積物。

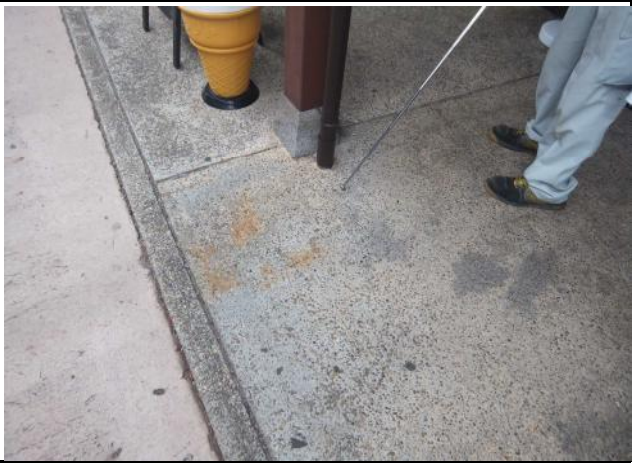
部 位 : 玄関ポーチ 床洗い出し

状 況：軽度の浮きを確認。

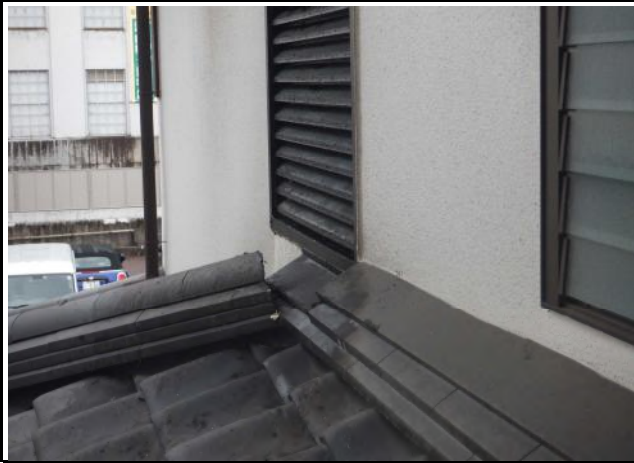
部 位 : 建物北側 厨房ダクト部分

状 況 : 油の付着、汚れ。

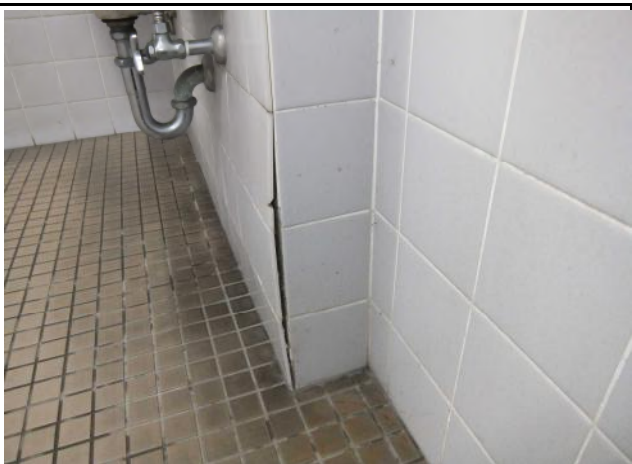
部 位 : 男子トイレ 手洗ライニング タイル

状 況 : 内壁タイルの浮き、他の部位も軽度の浮きを確認。

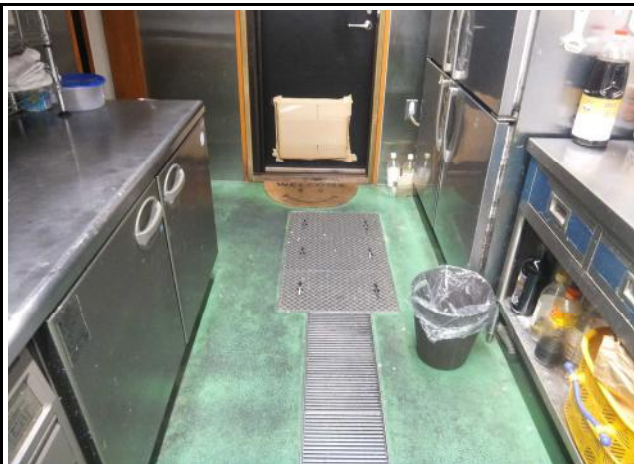
部 位：食堂 廚房

状 況 : 床仕上げ材の汚れ。

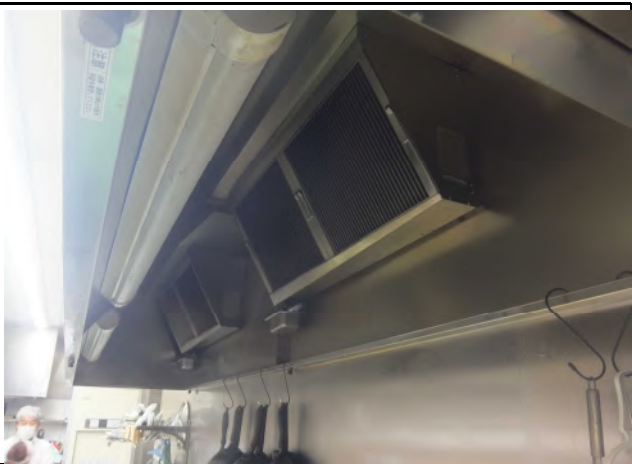
部 位 : 食堂 厨房 グリースフィルター

状 況：油分による目詰まりの報告あり。

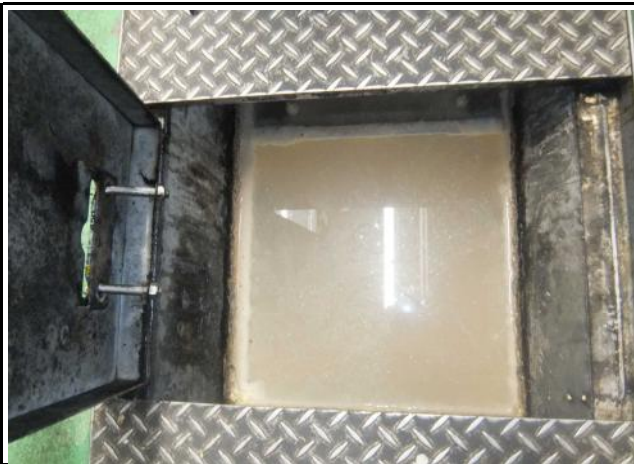
部 位 : 食堂 厨房 グリーストラップ

状 況：油分の沈殿あり、定期的な清掃は行っている。

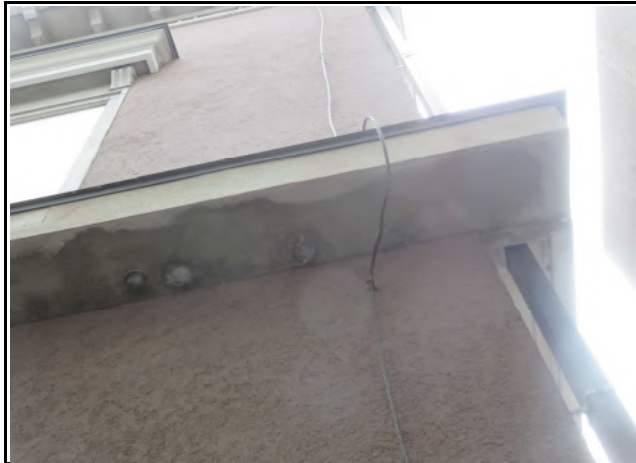
部 位：建物西側 庇

状 況 : 庇屋根水上側からの雨の侵入が見受けられる。

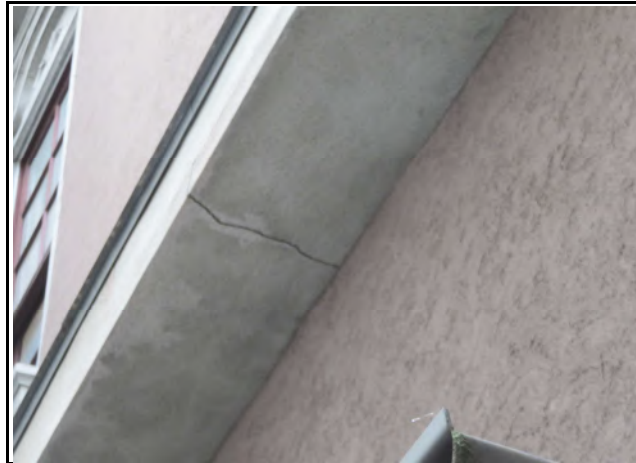
部 位：外壁 小庇

状 況 : 庇にクラックの発生有り。

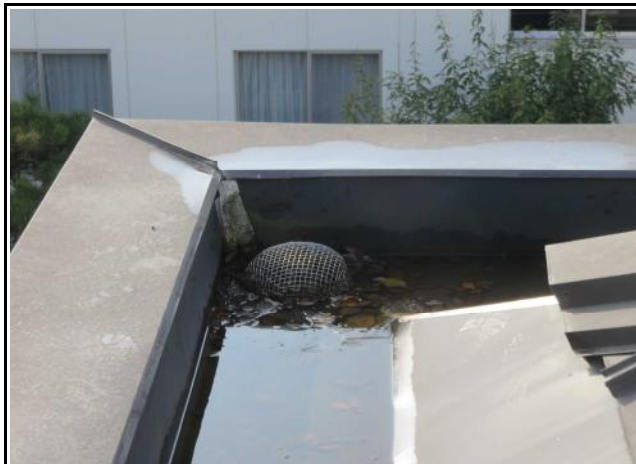
部 位：尖塔 外部建具

状 況 : 谷コイルの不陸及び落シ口廻りの土砂堆積による排水不良有り。

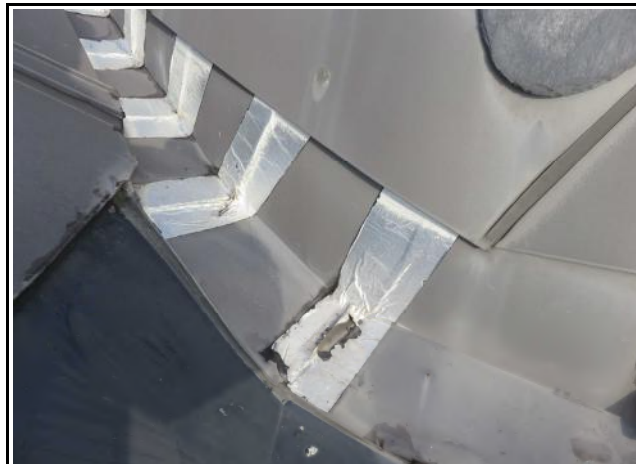
部 位 : 屋上 ルーフドレン

状 況 : ジョイント部アルミテープ補修箇所の劣化有り。

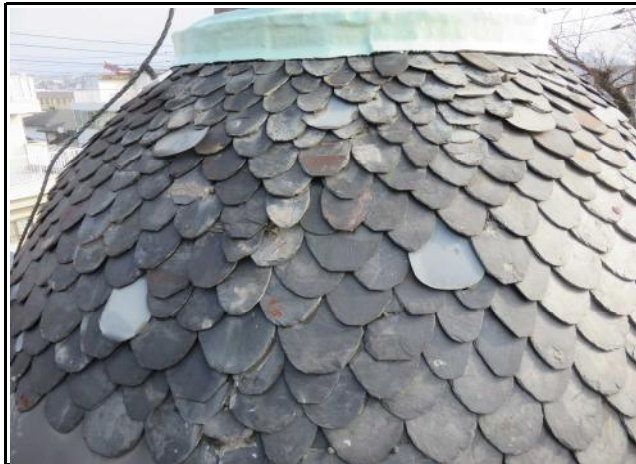
部 位：尖塔 屋檐

状 況 : 天然スレート部の脱落有り(脱落部については、金属板で補修有り)。
