| 1 施設基本情報 | | | | | |
|---|---|--|--|--|--|
| 施設名称 | 津山駅北口広場(にぎわい交流館・交通観光案内所) | | | | |

| 3 施設長寿命化・運用等における基本方針(マネジメント方針) | |

| 4 建物部位別の老朽化データ | | | | | |

## 5 各部状況(調査写真)

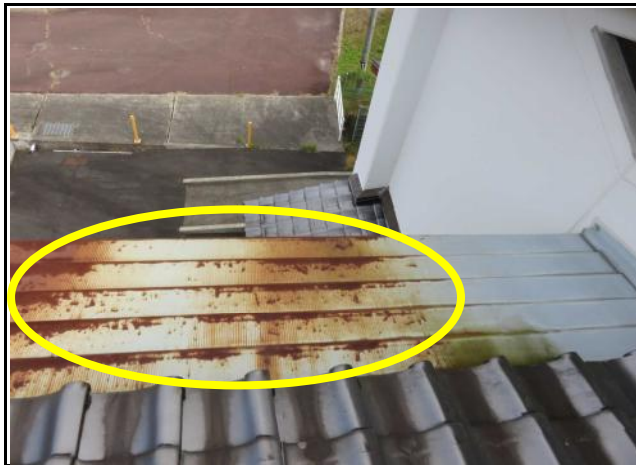
部 位：屋根

状 況 : 金属屋根の発錆。

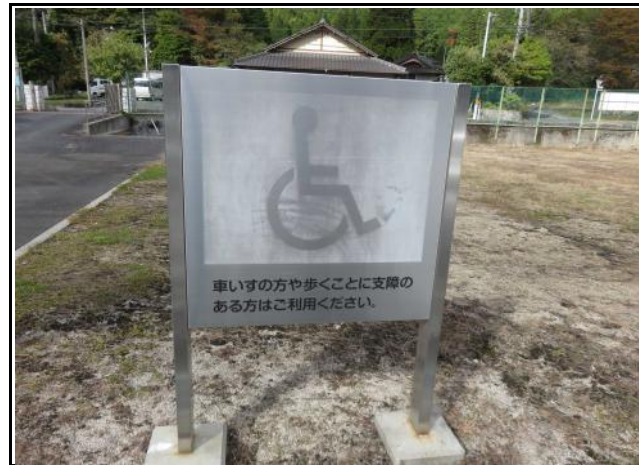
部 位：外構 駐車場

| 4 建物部位別の老朽化データ | | | | | |
|---|---|---|---|---|---|
| 建物周囲 | 屋外の身体障害者用駐車場サインが紫外線により劣化し、消えている。 | | | | |

状 況：紫外線によるサインの劣化。

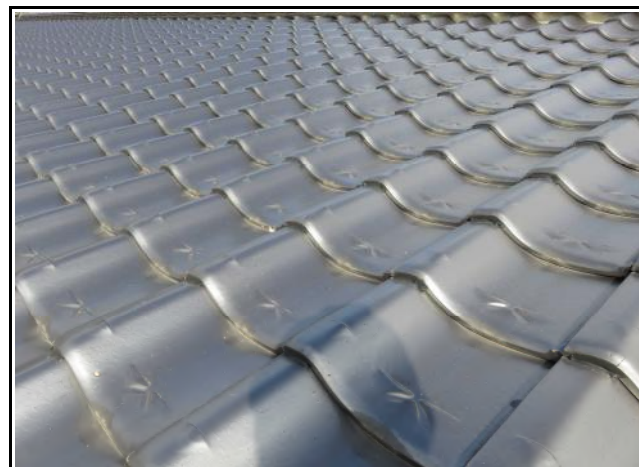
部 位：屋根 瓦

| 4 建物部位別の老朽化データ | | | | | |
|---|---|---|---|---|---|
| 屋根・屋上 | 台風による屋根瓦の剥落報告あり、阿波出張所にて応急修繕済み。(瓦同士をコーキングで接着) | | | | |

状 況：台風による屋根瓦の剥落報告あり。

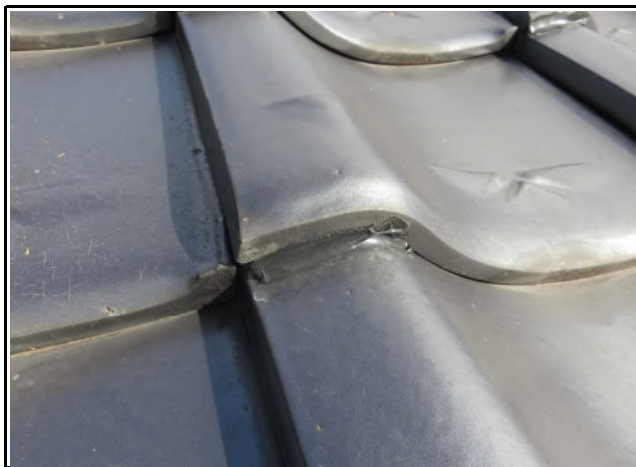
部 位 : 屋根 瓦(詳細)

状 況 : シーリング材の劣化阿波出張所にて応急修繕  
(シール打ち)。

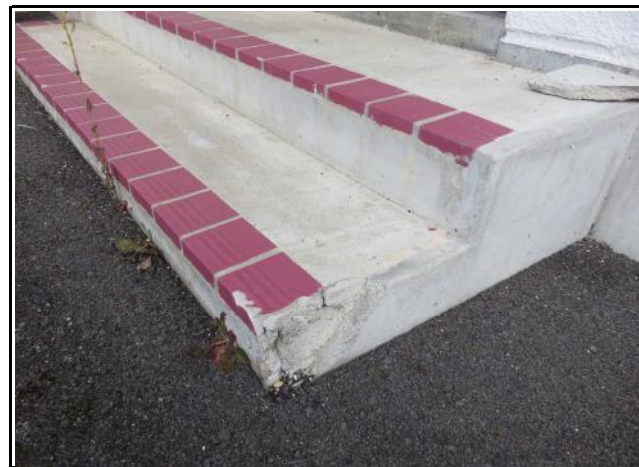
部 位：外構 階段

状 況 : 一部破損箇所あり。

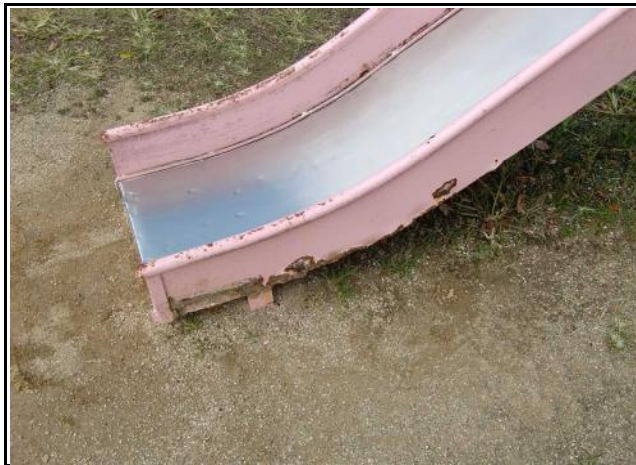
部 位：外構 遊具

状 況 : 錆の発生、木部の劣化。

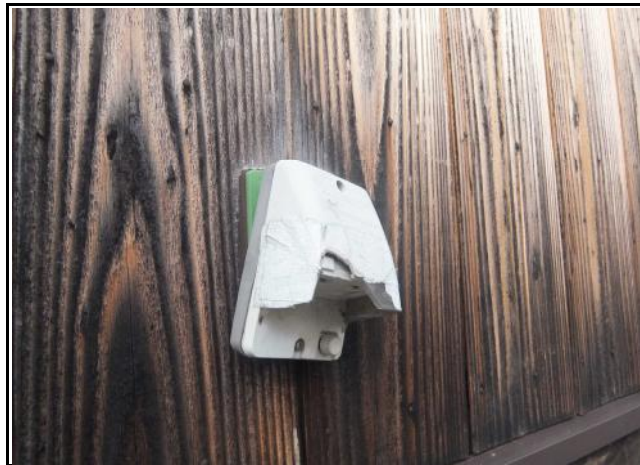
部 位：外部コンセント

状 況：屋外コンセントの破損。

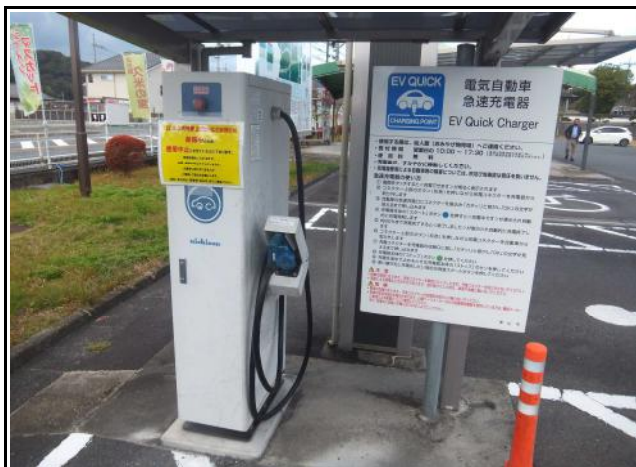
部 位 : 駐車場 EV充電器

状 況：故障により利用を停止。

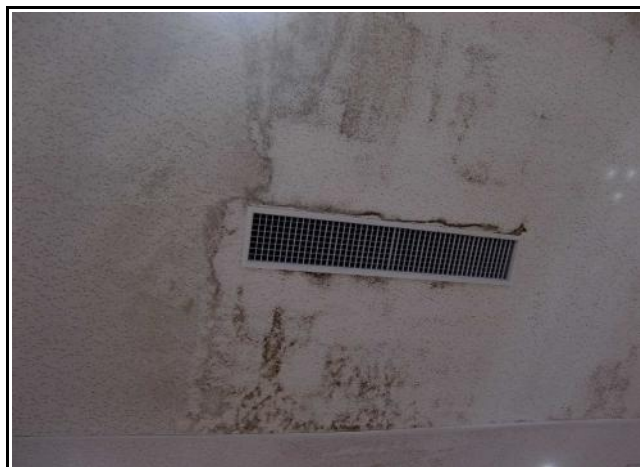
部 位 : 販売所天井仕上げ材

状 況：空調室外機周囲のカビの発生。

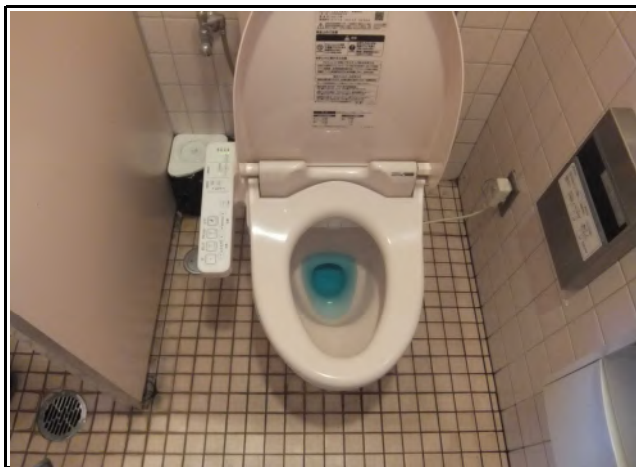
部 位：職員用トイレ

状 況 : 過去にわんトラップ部の排水不良あり。

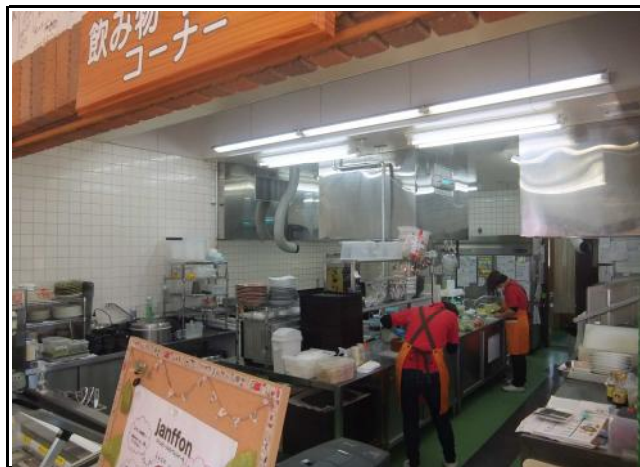
部 位：厨房

状 況：過去に配管の詰った経験があり。

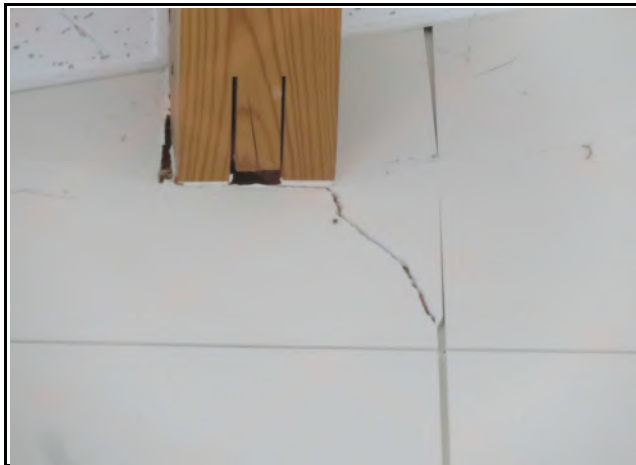
部 位：内壁

状 況 : 梁取り合い部の破損。

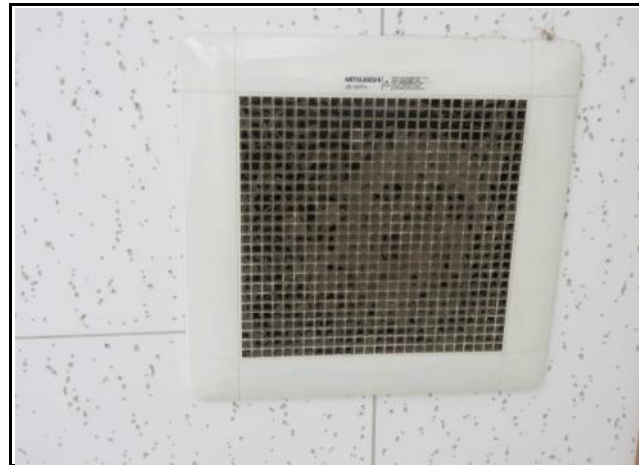
部 位：荷受室

状 況 : 換気扇の目詰まり。

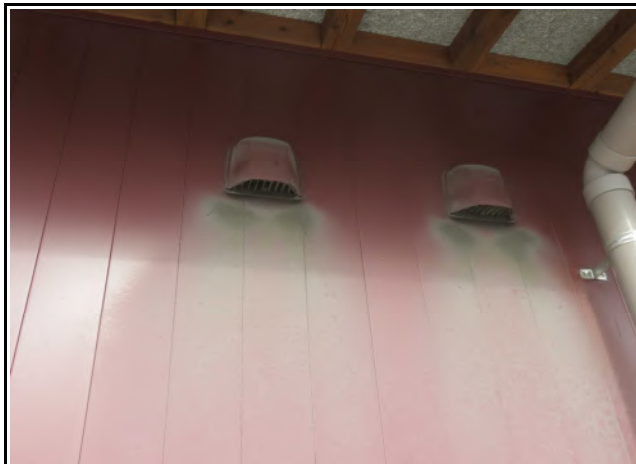
部 位：荷受室

状 況 : ウェザーカバー付近の外壁汚れ。

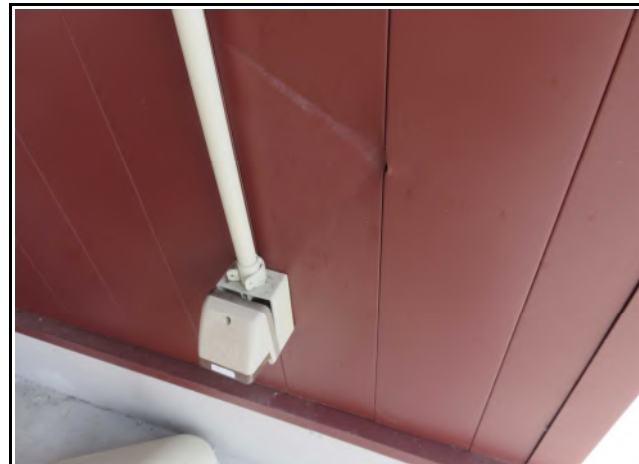
部 位：外壁

状 況：接触による外壁・コンセント破損。

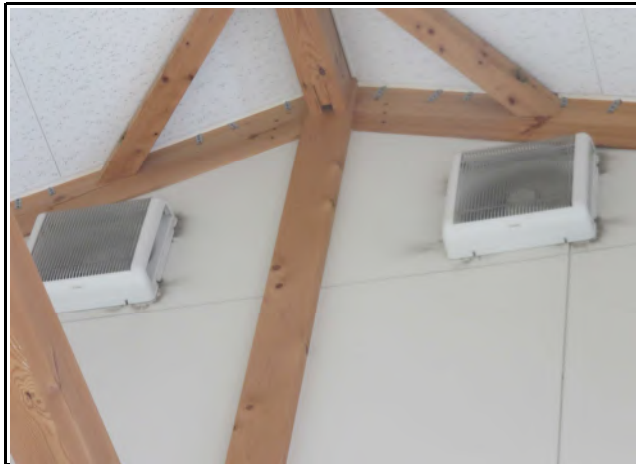
部 位：換氣扇

状 況 : 高所のため清掃不可。

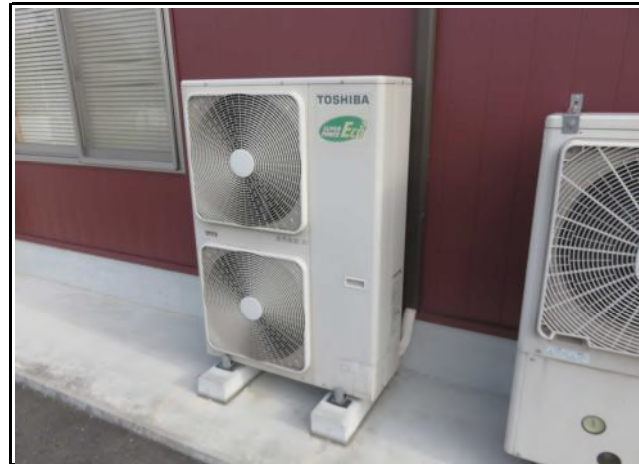
部 位：空調機

| 4 建物部位別の老朽化データ | | | | | |
|---|---|---|---|---|---|
| 設備類 | 各所水栓金具の不具合が生じ、取替、部品交換されている。空調機においても故障する頻度が高いと報告あり。 | | | | |

状 況：故障が多発しているとの報告。
