1 施設基本情報	
施設名称	阿波保健福祉センター(保健福祉棟)
所在地	津山市阿波 1198
所管部課	環境福祉部 高齢介護課
棟名称	本体棟
施設分類	その他社会福祉施設
施設用途	デイサービス
主な諸室	動作訓練室、食堂、検診室、調理室、事務室、和室
運営方法	指定管理
設置目的	市民の健康増進及び交流の場を提供し、もって福祉の向上に資するため

1 施設基本情報	
施設名称	阿波保健福祉センター(浴室棟)
所在地	津山市阿波 1198
所管部課	環境福祉部 高齢介護課
棟名称	本体棟
施設分類	その他社会福祉施設
施設用途	共同浴場
主な諸室	浴場、プール、事務室
運営方法	指定管理
設置目的	市民の健康増進及び交流の場を提供し、もって福祉の向上に資するため

1 施設基本情報	
施設名称	久米保健センター
所在地	津山市中北下 1300
所管部課	地域振興部 久米支所地域振興課
棟名称	本体棟
施設分類	その他社会福祉施設
施設用途	保健施設
主な諸室	機能訓練室、保健指導室、調理室、集団指導室、事務室
運営方法	直営
設置目的	地域保健活動のための拠点施設

1 施設基本情報	
施設名称	市役所本庁舎
所在地	津山市山北520
所管部課	総務部 財産活用課
棟名称	本館棟、議場棟、車両棟、水道局棟、建設車庫
施設分類	庁舎等
施設用途	庁舎
主な諸室	執務室、会議室、議場、市民ホール
運営方法	直営
設置目的	行政事務執行、行政サービス提供、災害時の活動拠点

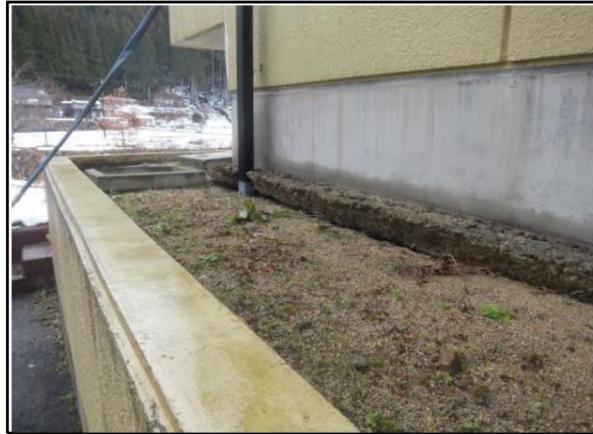
部 位 : プール周囲 建物基礎

状 況 : 地盤沈下に伴う陥没。

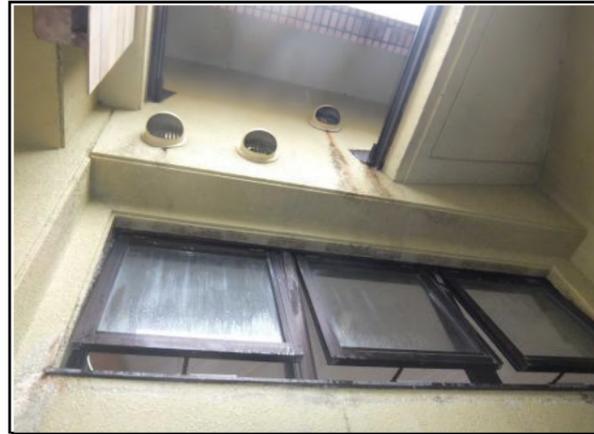
部 位 : 外壁 ベントキャップ

状 況 : ベントキャップからの錆汁、外壁の汚損。

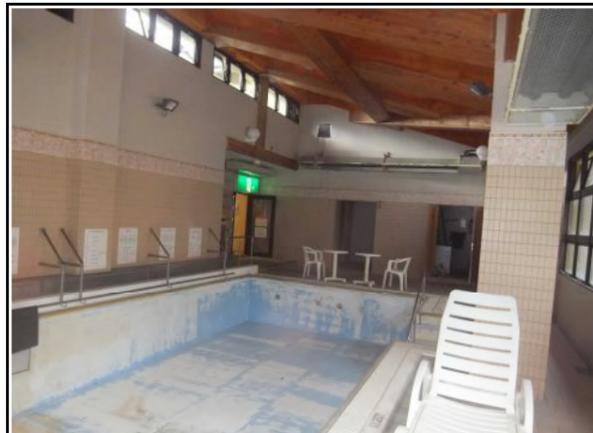
部 位 : プール棟

状 況 : 地盤沈下により、使用停止。各所劣化。

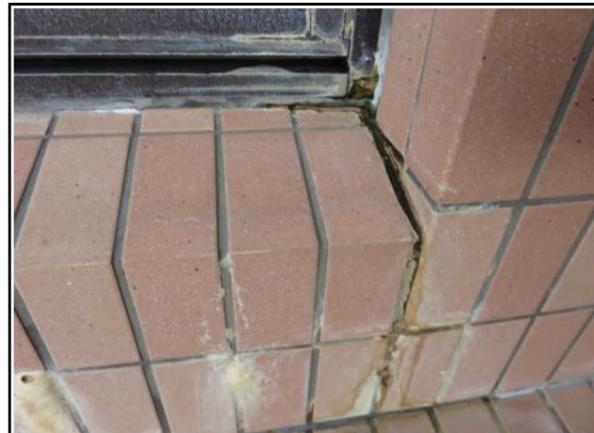
部 位 : 浴室部分 外部建具

状 況 : 建具周囲シーリングの劣化、タイルの割れ、白華。

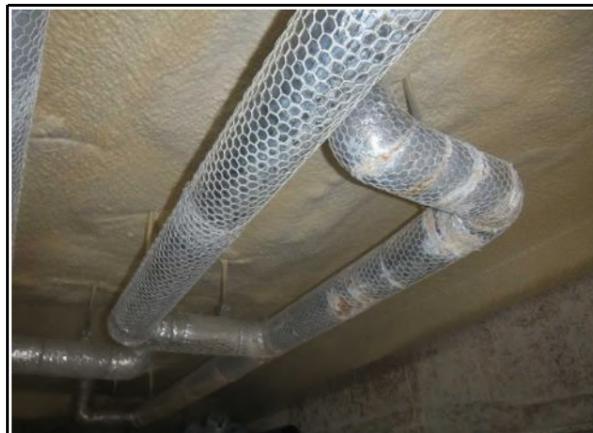
部 位 : ポンプ室 配管

状 況 : 配管継ぎ手部 軽度の水漏れ跡。

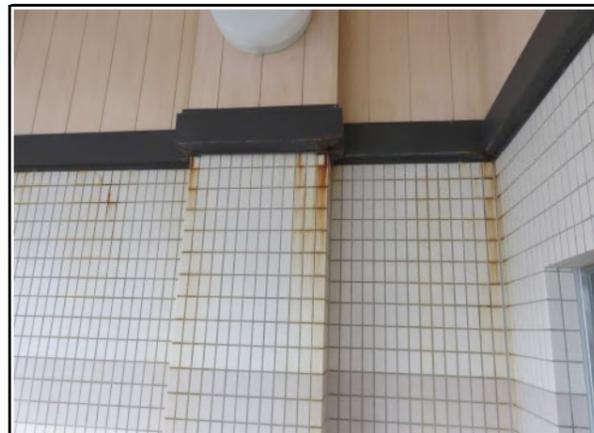
部 位 : 浴室 内壁 タイル仕上

状 況 : 目地鋼材からの錆汁。

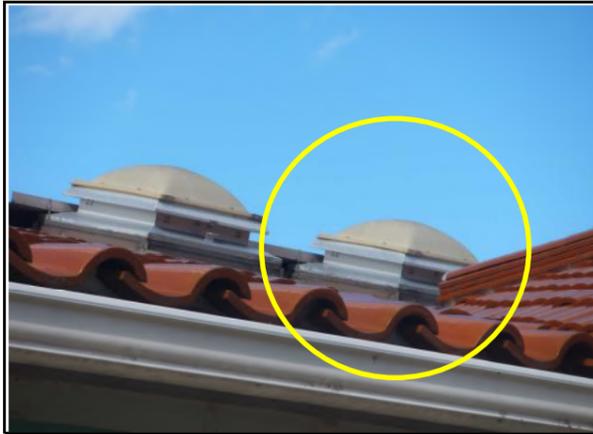
部 位 : 屋根 トップライト

状 況 : 経年によるシーリングの割れ、木部塗装の劣化。

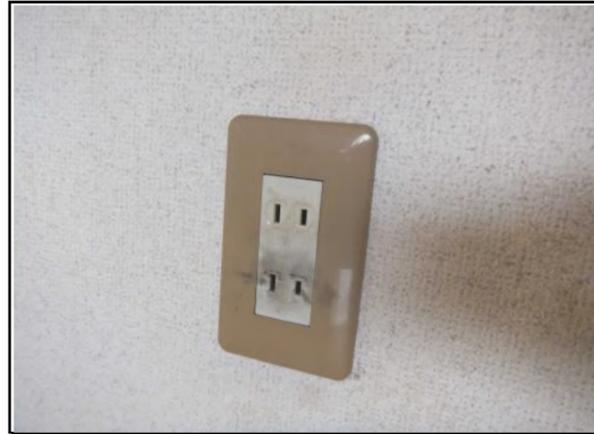
部 位 : 受付カウンター下コンセント

状 況 : トラッキング発生痕跡あり。

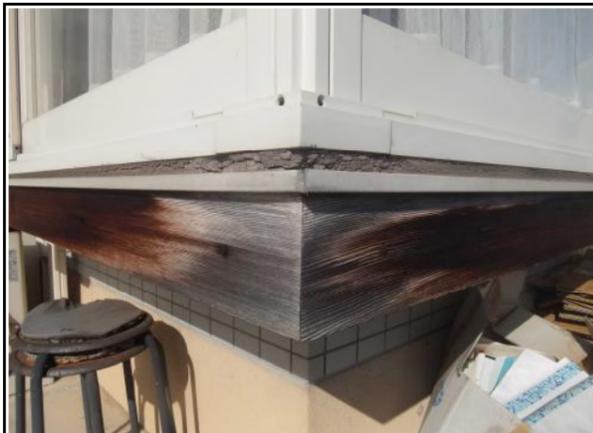
部 位 : 外部 窓枠・木部分

状 況 : トラッキング発生痕跡

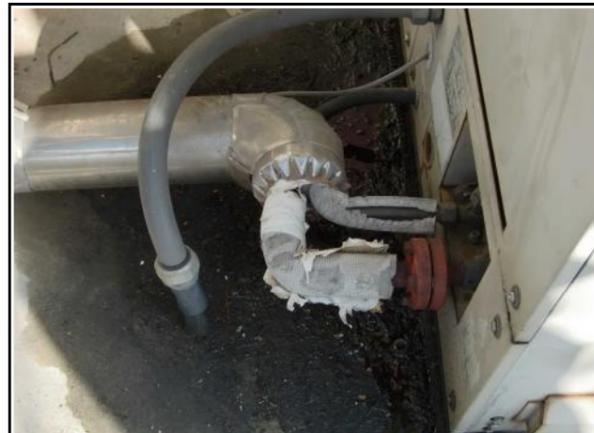
部 位 : ガスヒートポンプ室外機 配管

状 況 : 油漏れの跡あり、空調機能の不調報告。

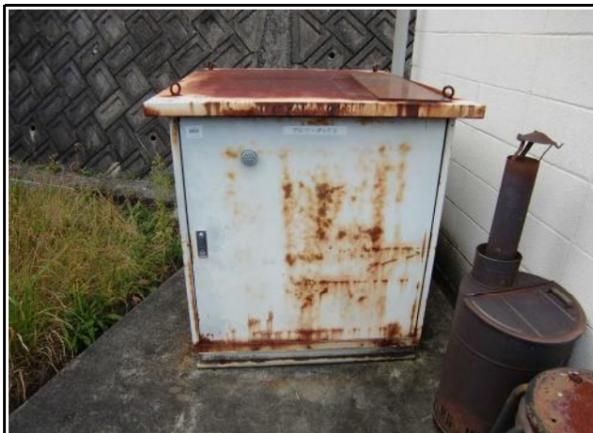
部 位 : 合併浄化槽ブロワボックス

状 況 : 経年劣化による機能不全⇒下水道接続予定。

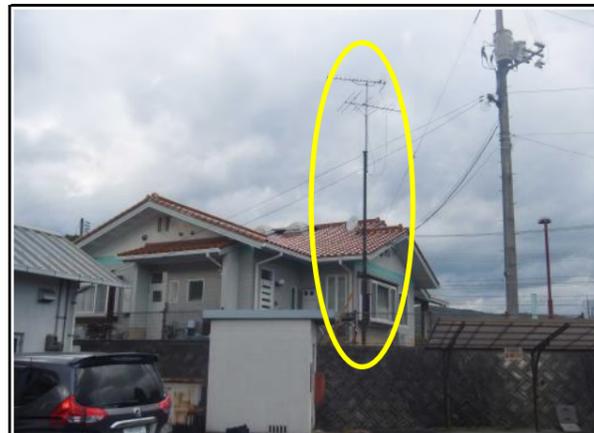
部 位 : テレビアンテナポール

状 況 : 降雨時、濃霧時にテレビが映らないとの報告 ⇒ 業者点検済み。

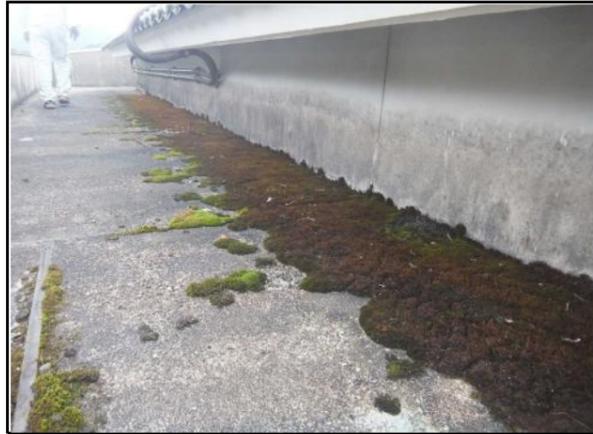
部 位 : 屋上 コンクリート防水層

状 況 : 防水層の浮き・植生の発生。

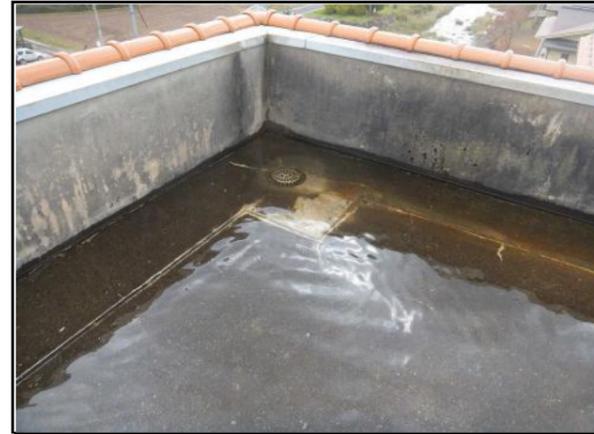
部 位 : 屋上 ルーフドレン

状 況 : ルーフドレンが閉塞しており排水できていない。

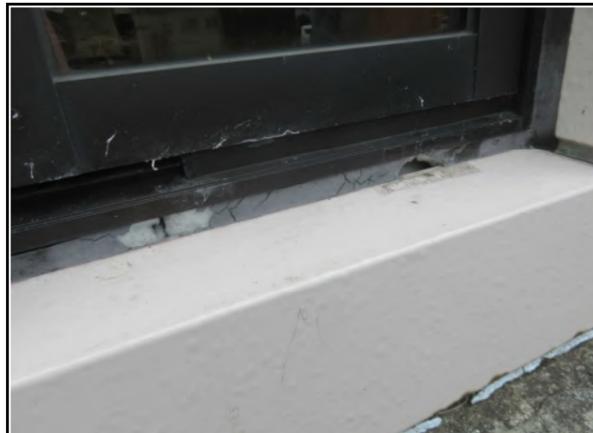
部 位 : 窓枠 シーリング

状 況 : シール切れによる浸水箇所。

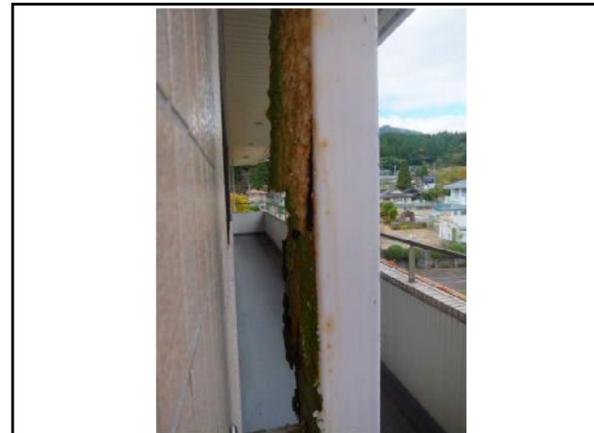
部 位 : 3F 雨樋

状 況 : 雨樋の腐食による破損。

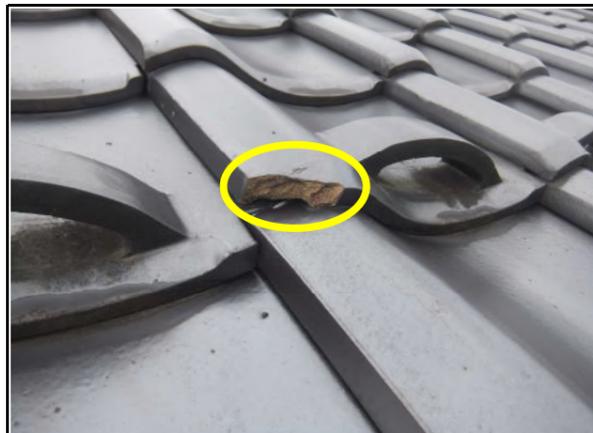
部 位 : 屋上 屋根瓦

状 況 : 瓦の一部破損。

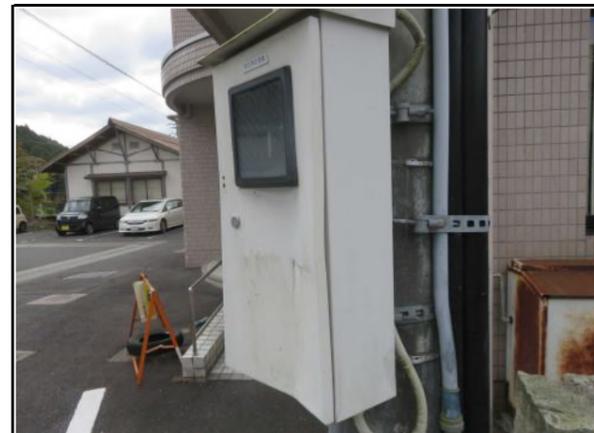
部 位 : 屋外 引き込み開閉器盤

状 況 : 引き込み開閉器盤の変形。

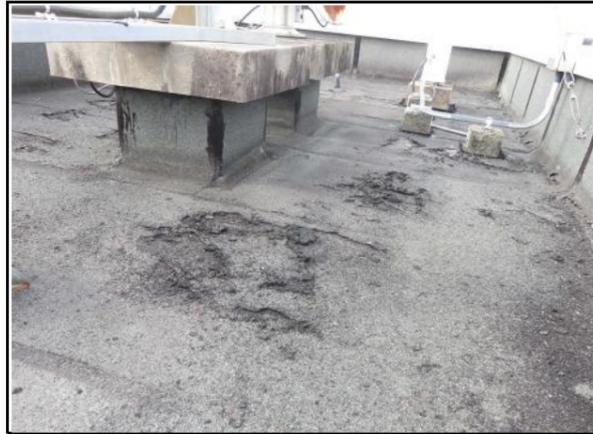
部 位 : 階段室屋根部

状 況 : アスファルト防水層・保護層の劣化有り。
※階段室天井に雨漏れ痕有り

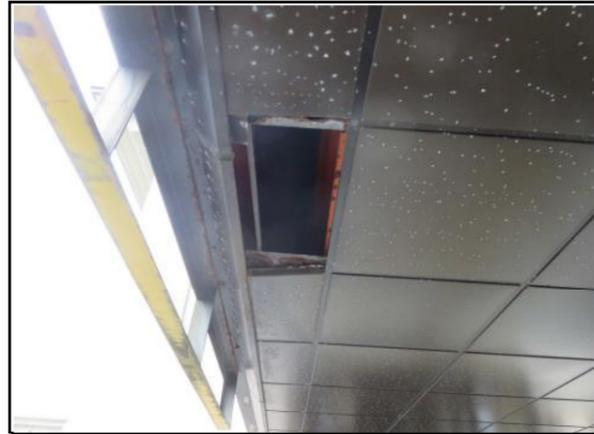
部 位 : 玄関アプローチ底部

状 況 : 天井パネルの脱落・パネル全体に発錆有り。

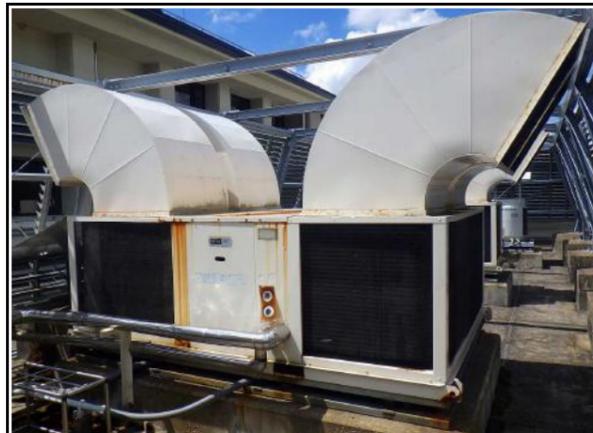
部 位 : 屋外設備機器(過去調査写真)

状 況 : 空調機器の経年劣化。

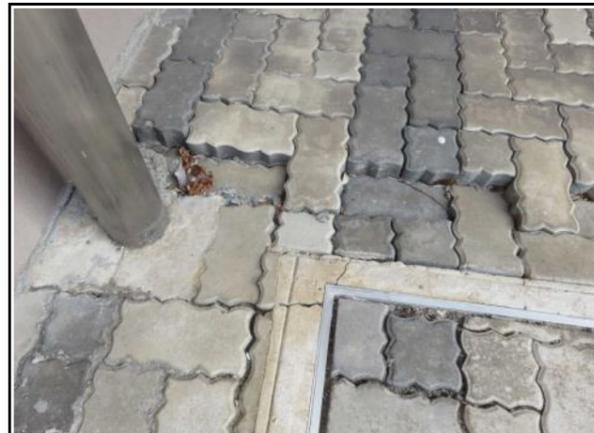
部 位 : 玄関縦樋下部

状 況 : 埋設配管接続部の塩ビ管割れにより、インターロッキングの破損及び地盤陥没有り。

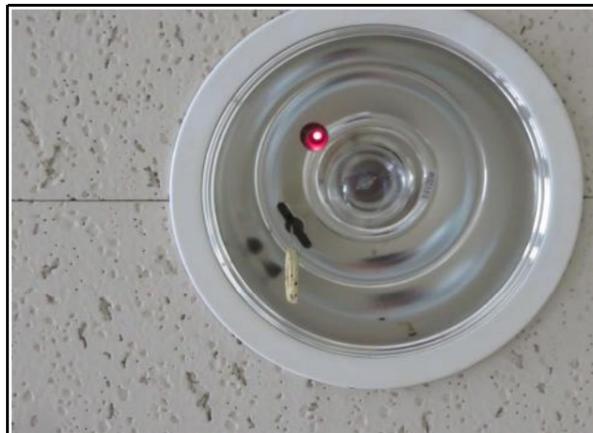
部 位 : 非常照明

状 況 : 不点灯とバッテリー切れが見散される。

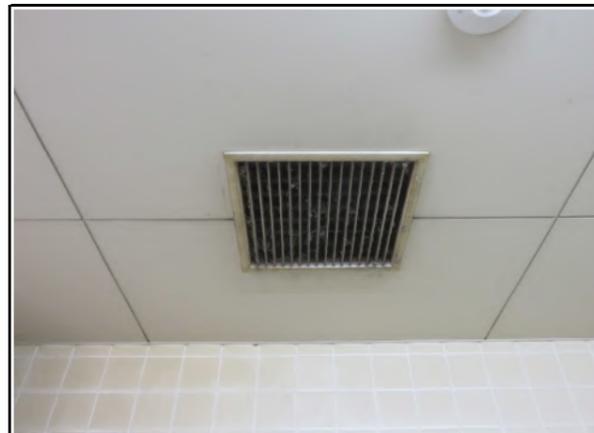
部 位 : 1階多目的便所部

状 況 : 換気扇目詰まり。

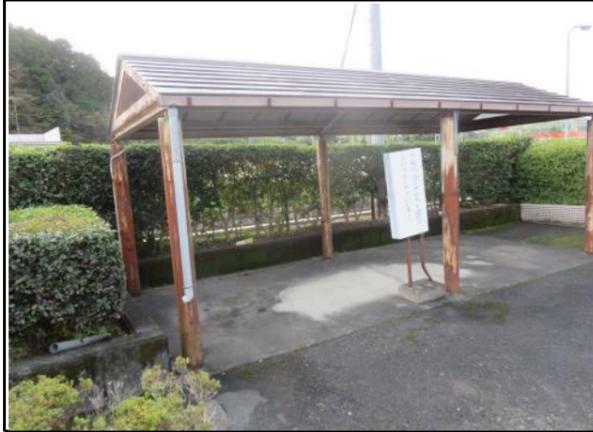
部 位 : 自転車置き場

状 況 : 鉄骨の腐食が進行している。

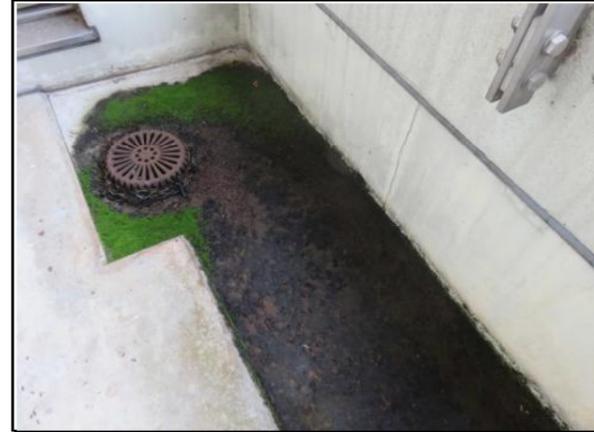
部 位 : ベランダ排水溝

状 況 : 植生等による排水不良。

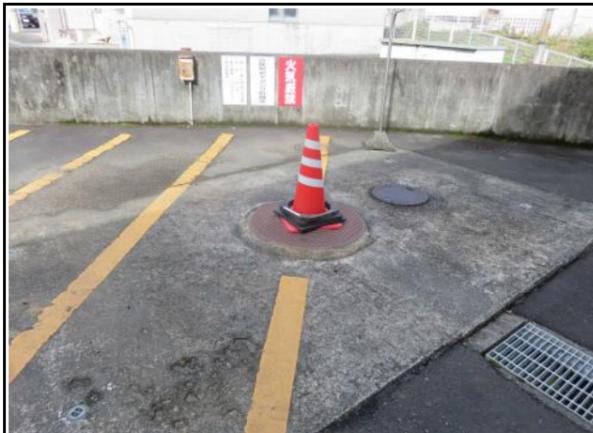
部 位 : オイルタンク

状 況 : オイルタンク蓋の腐食。

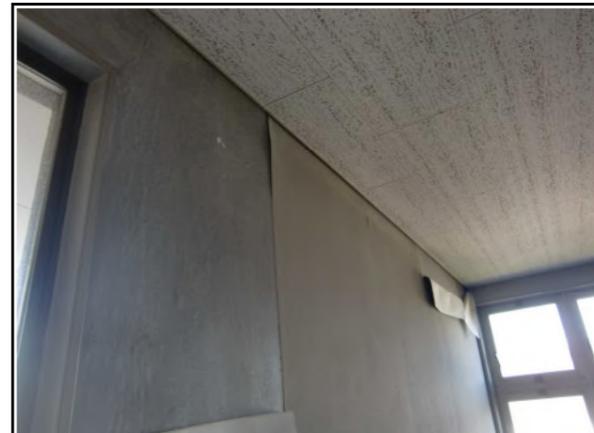
部 位 : 3階西側階段壁

状 況 : 湿気によるクロス剥がれ。

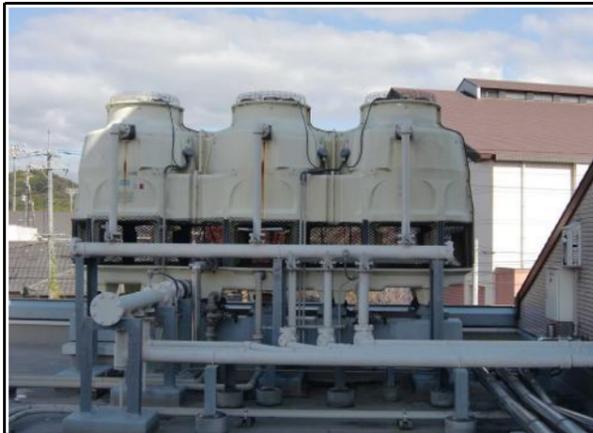
部 位 : 空調設備冷却塔

状 況 : 経年劣化が進行し、適時部分補修が必要。

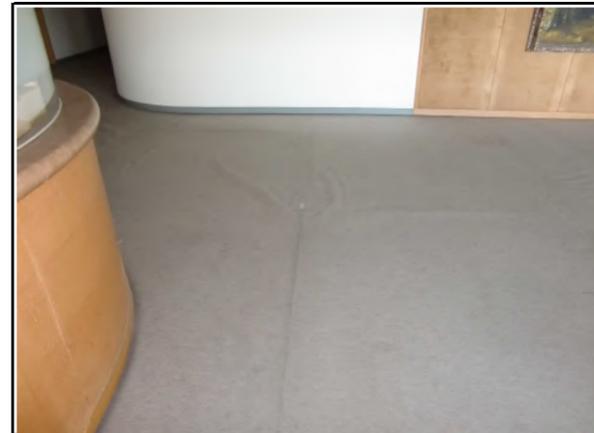
部 位 : 3階廊下床カーペット

状 況 : カーペットにたわみが散見される。
