1 施設基本情報	
施設名称	津山男女共同参画センター「さん・さん」
所在地	津山市新魚町17(アルネ・津山5階)
所管部課	総務部 人権啓発課
棟名称	本体棟
施設分類	その他行政施設
施設用途	事務所、集会場
主な諸室	会議室、調理室、和室、事務室
運営方法	直営
設置目的	男女共同参画社会の実現を推進するための拠点施設

1 施設基本情報	
施設名称	衆楽公園
所在地	津山市山北541-1
所管部課	都市建設部 都市計画課
棟名称	迎賓館・余芳閣
施設分類	公園
施設用途	集会場
主な諸室	集会室(和室)
運営方法	一部委託
設置目的	公園管理施設

1 施設基本情報	
施設名称	神楽尾公園
所在地	津山市総社176-5
所管部課	都市建設部 都市計画課
棟名称	本館棟
施設分類	公園
施設用途	公園
主な諸室	会議室、研修室、和室、調理室、事務室
運営方法	指定管理
設置目的	公園管理施設

1 施設基本情報	
施設名称	グリーンヒルズ津山
所在地	津山市大田831
所管部課	都市建設部 都市計画課
棟名称	レストラン棟
施設分類	公園
施設用途	レストラン
主な諸室	レストラン、イベントホール
運営方法	貸付
設置目的	芸術文化の創造と多彩な交流活動の拠点施設

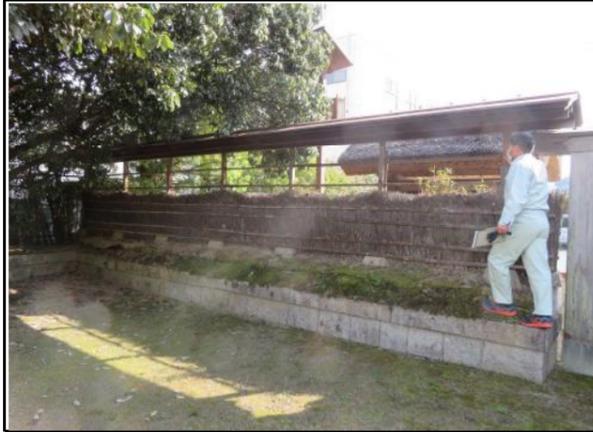
部 位 : 入口塀

状 況 : 塀のグラつき。

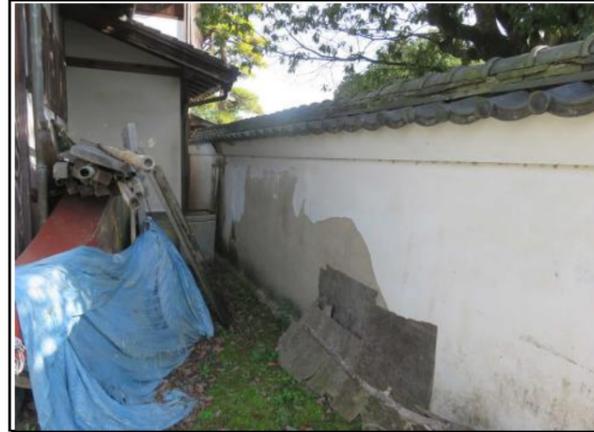
部 位 : 塀

状 況 : 仕上げ材の剥落。

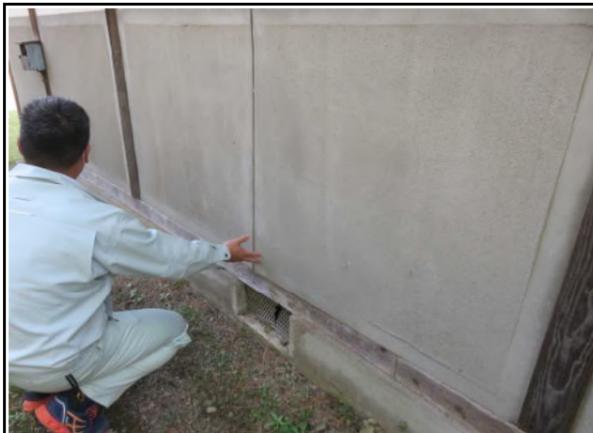
部 位 : 迎賓館 腰壁

状 況 : 仕上げ材の剥離。

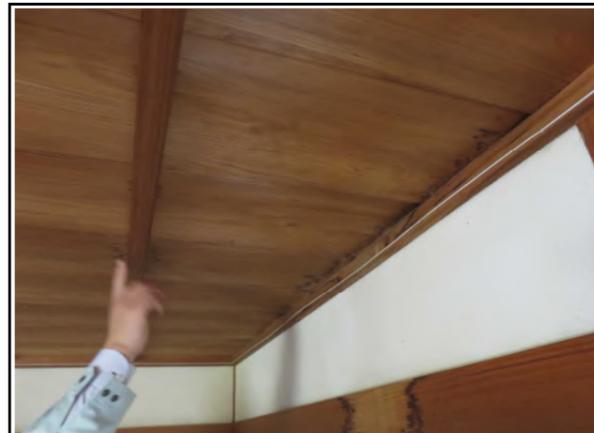
部 位 : 余芳閣2階和室

状 況 : 屋根材の腐朽による雨漏り。

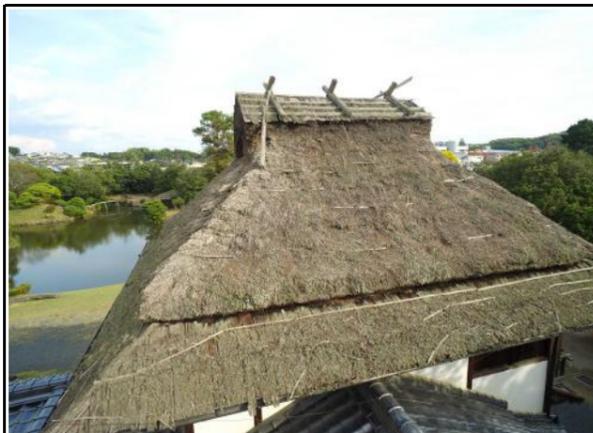
部 位 : 余芳閣の屋根

状 況 : 千木と屋根葺き材の腐朽。

部位	保全・長寿命化工事の内容	更新時期の目安
屋根	余芳閣檜皮葺きの葺替え	概ね3年以内

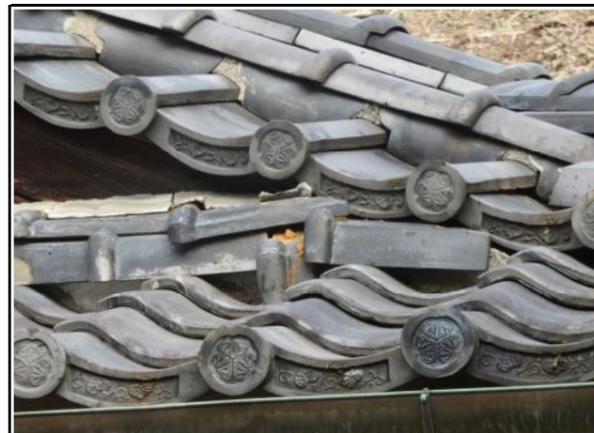
部 位 : 余芳閣の屋根

状 況 : のし瓦のズレ。

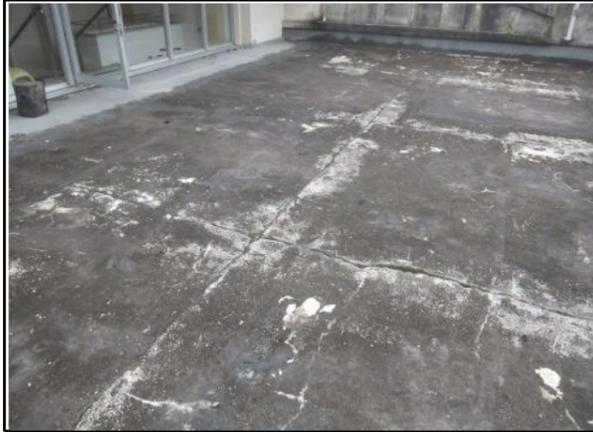
部 位 : 屋上 塗膜防水

状 況 : 防水材の劣化、ひび割れ。

部位	保全・長寿命化工事の内容	更新時期の目安
屋根	防水・屋根改修工事	概ね3年以内
機械設備	トイレ改修工事	4~7年以内
電気設備	漏電の恐れのある部分、老朽化部分の更新	6~10年以内

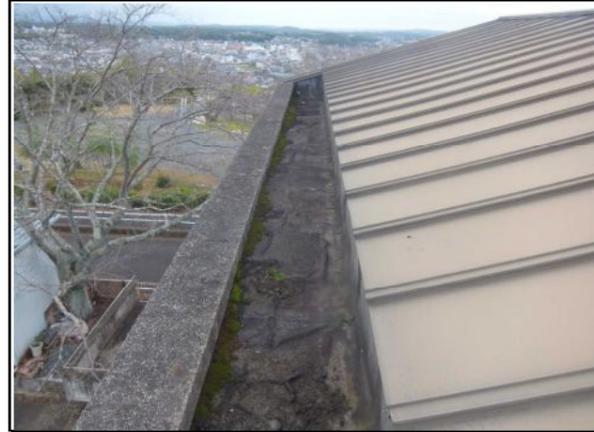
部 位 : 金属屋根部分 軒樋 アスファルト防水

状 況 : 防水材がほとんど機能していない。

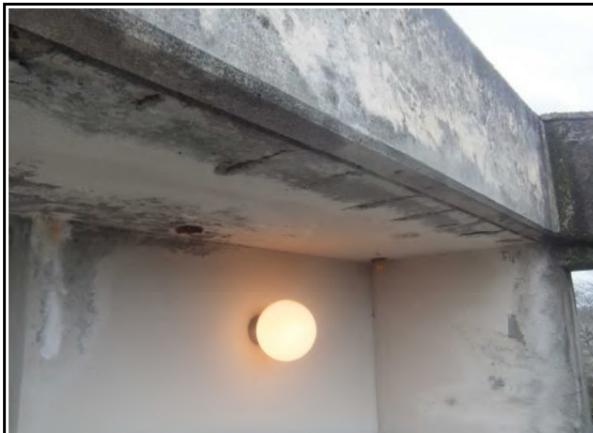
部 位 : 屋上 軒裏 塗装仕上

状 況 : 鉄筋の爆裂・剥落あり。この他車庫部分でも同様に爆裂。

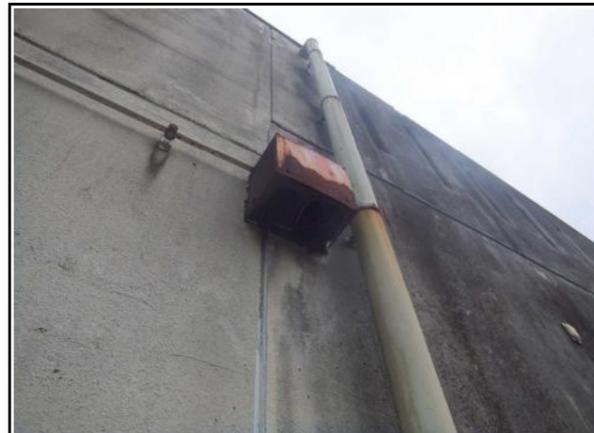
部 位 : 外壁 屋外プルボックス

状 況 : 錆によって穴が開き、配線が剥き出しとなっている。

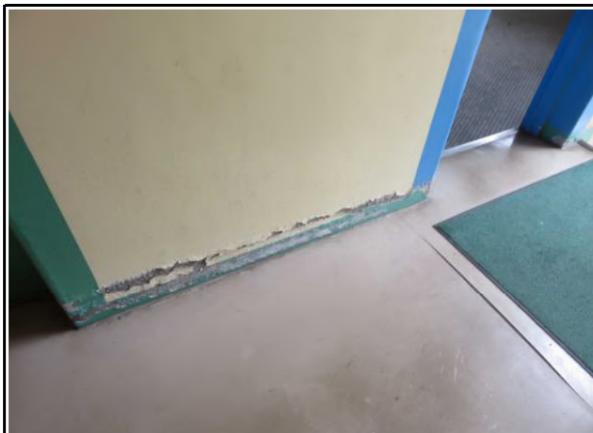
部 位 : 内部トイレ入り口 内壁

状 況 : 塗装の剥がれ。

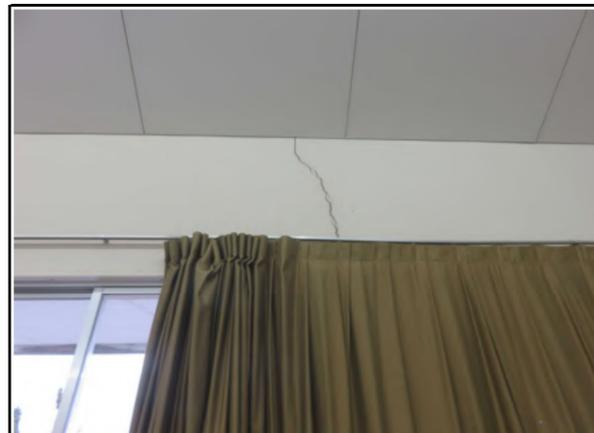
部 位 : 研修室 開口上部

状 況 : 比較的大きなクラックあり。室内各所で軽度のクラック。

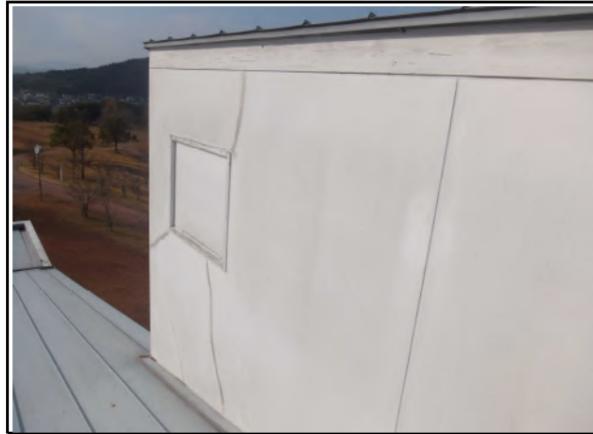
部 位 : 南側外壁

状 況 : 外壁ラスモルタル部に大きなクラックが発生。

部位	保全・長寿命化工事の内容	更新時期の目安
外壁	モルタル剥落部、クラック部の補修及び塗装改修	4~7年以内

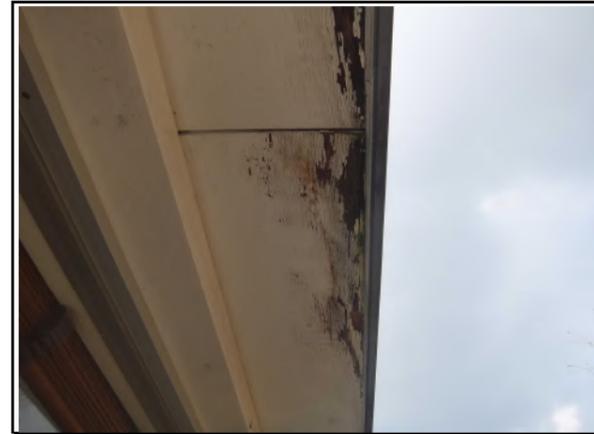
部 位 : 軒天井

状 況 : 雨水が浸水し部分的に腐朽している。

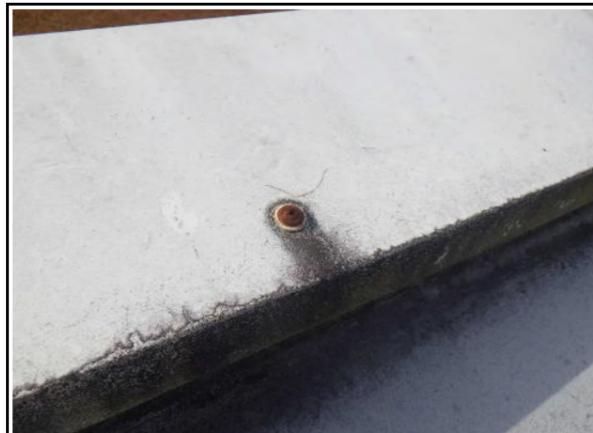
部 位 : 屋根 笠木

状 況 : 笠木固定用ビスの腐食。(浸水リスク)

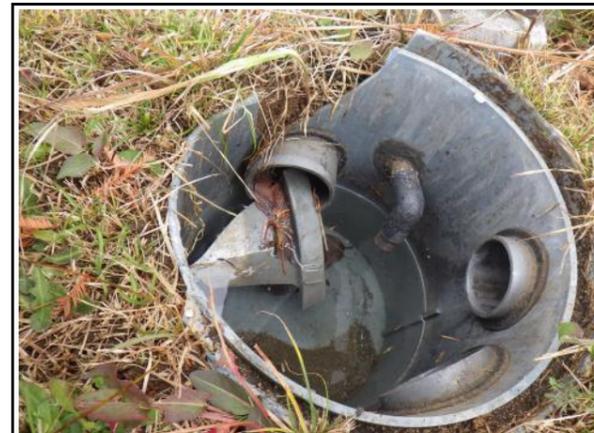
部 位 : 外構 雨水枡

状 況 : 雨水枡が破損しており、歩行者が踏み抜く危険性あり。

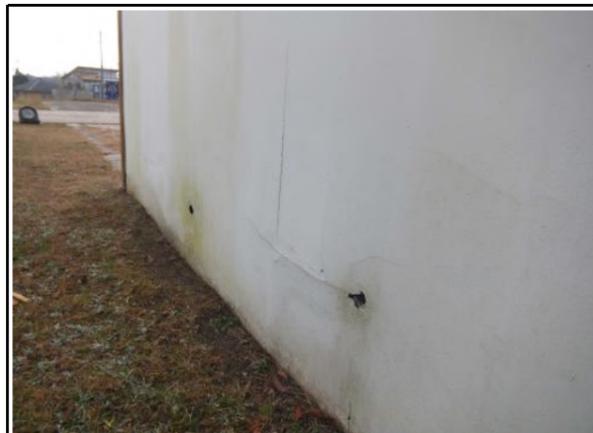
部 位 : 玄関 外壁

状 況 : 外壁の内部に空洞発生、穴が空いている。(蟻害と推測)

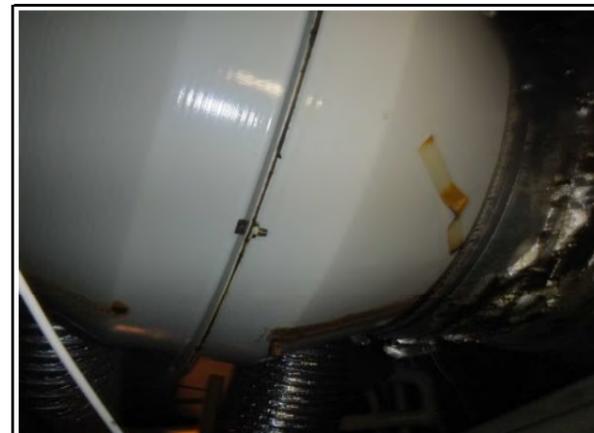
部 位 : 天井内の厨房用換気ダクト

状 況 : 換気ダクトに油汚れの垂れが発生。

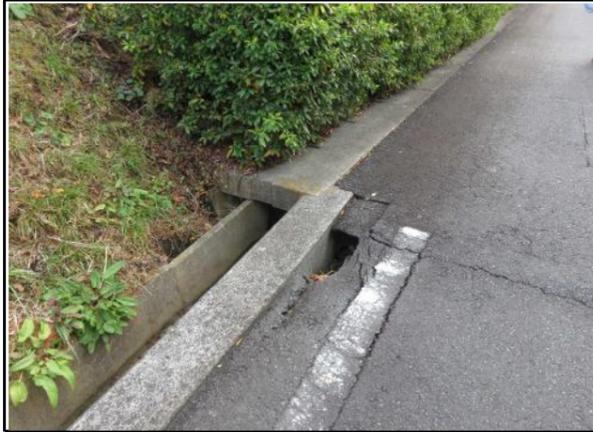
部 位 : 外構北側側溝

状 況 : アスファルトの一部が崩落している。

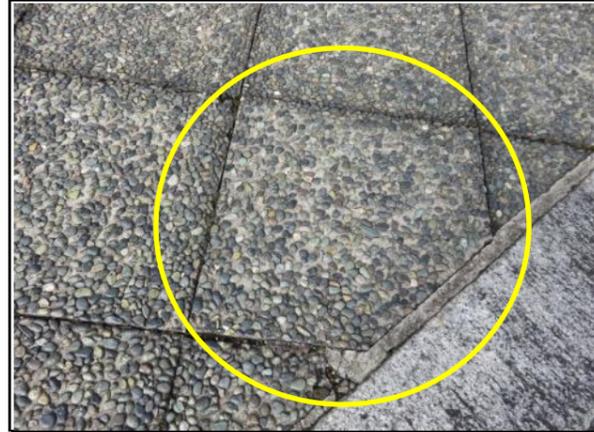
部 位 : 外構

状 況 : タイルの浮きあり。足を乗せるとぐらつく。

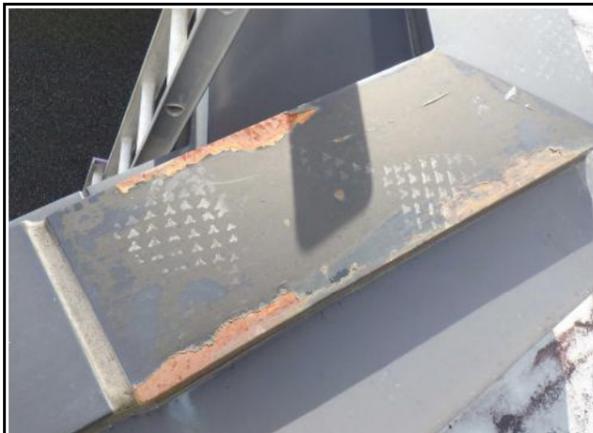
部 位 : 火葬棟 屋上 パラペット

状 況 : 表面塗膜の劣化。錆発生。

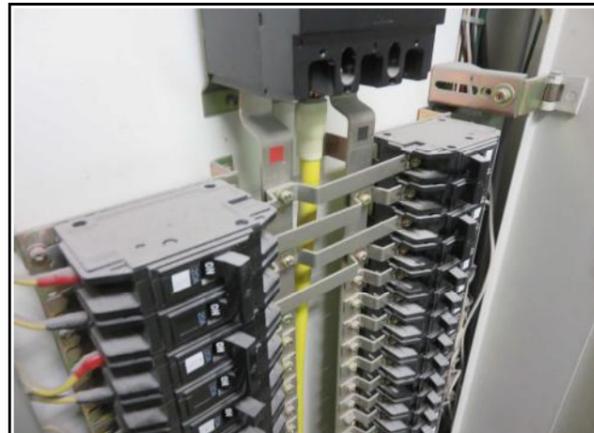
部 位 : 火葬棟分電盤

状 況 : 盤内に灰の堆積有り。

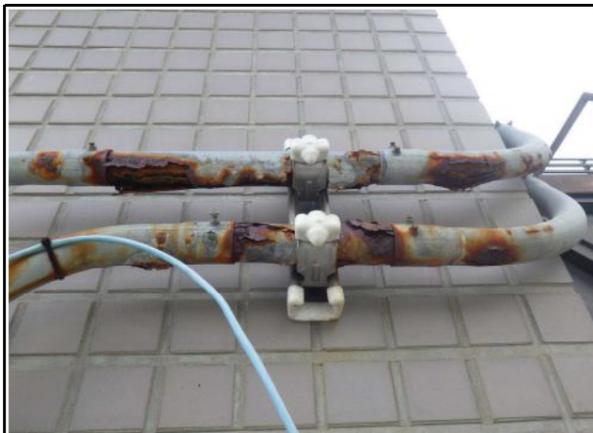
部 位 : 屋外配管

状 況 : 屋外配管に発錆による腐食・劣化有り。要修繕。

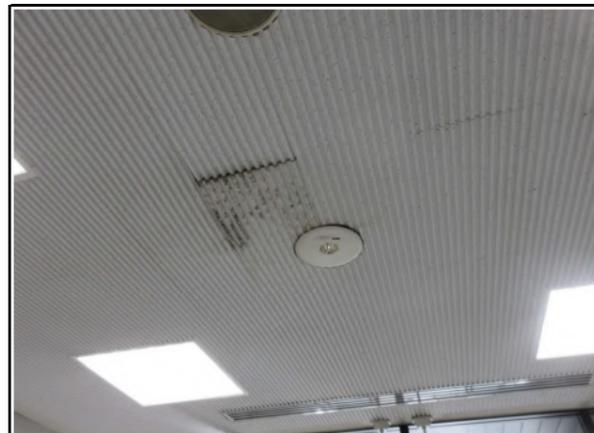
部 位 : 会館棟 天井材

状 況 : 天井材のたわみ・カビ発生。

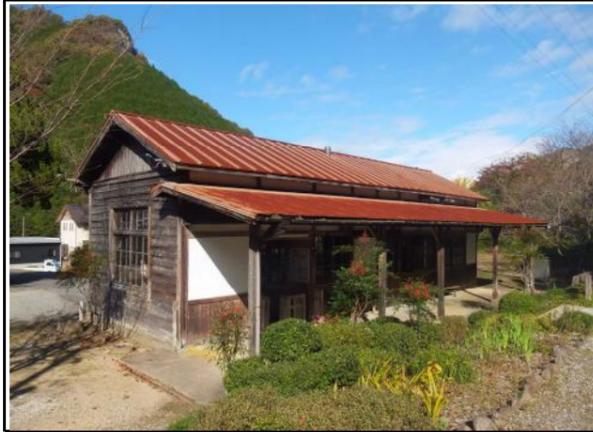
部 位 : 屋根 トタン材

状 況 : 経年による錆の発生。

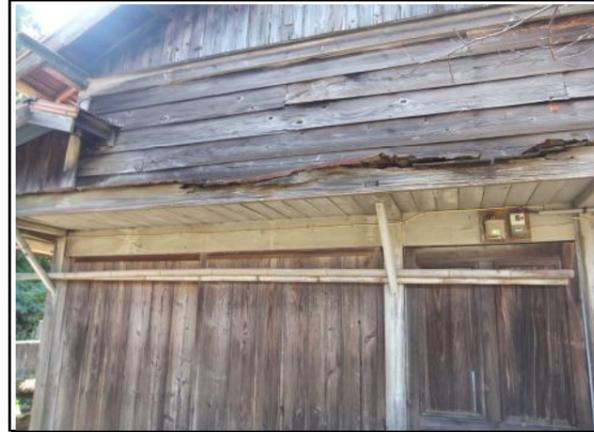
部 位 : 外壁板張 庇部トタン 電気設備

状 況 : 経年劣化が著しい。

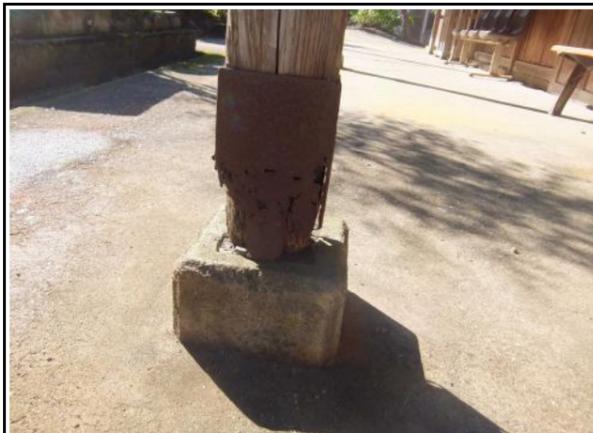
部 位 : ホーム下屋部分 木柱柱脚

状 況 : 柱脚金属巻部の腐食、穴あき。

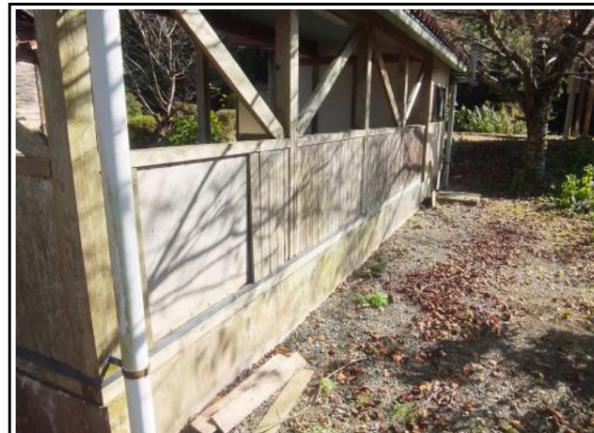
部 位 : 付属駐輪場 木板張

状 況 : 木板貼がやせ、剥落している。

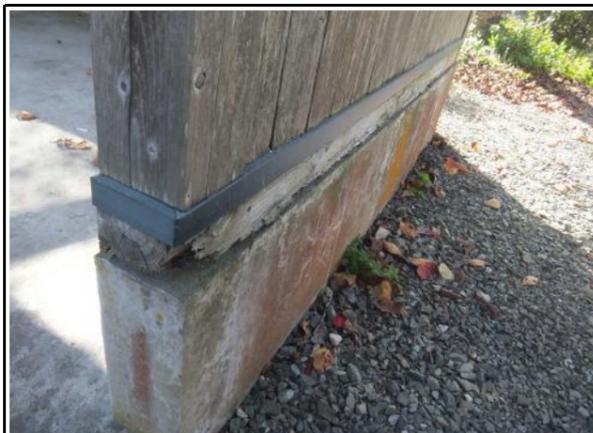
部 位 : 付属駐輪場 土台、立ち上がりコンクリート

状 況 : 土台木部の腐朽。

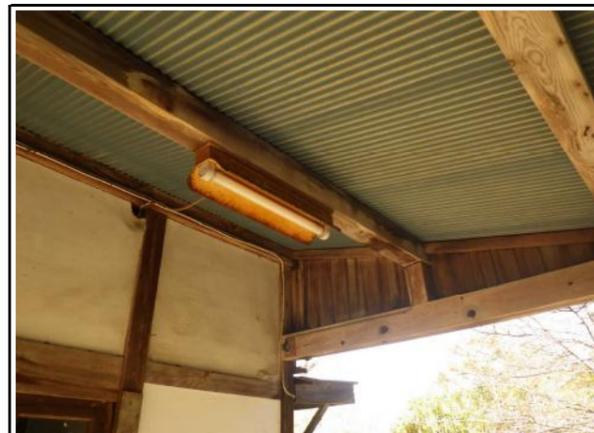
部 位 : ホーム下屋部分 照明器具

状 況 : 経年に伴う劣化。(一部LED改修済み)

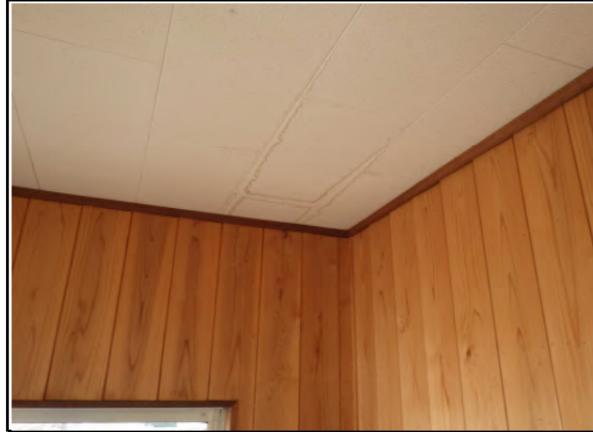
部 位 : 付属棟 鳥取方面 待合室

状 況 : 天井材に雨漏り跡あり。

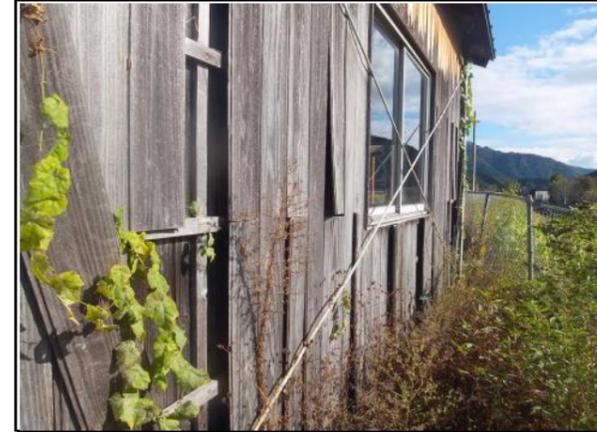
部 位 : 付属待合室(鳥取方面) 外壁

状 況 : 木外装材の著しい劣化。台風による板材の飛散報告あり。

部位	保全・長寿命化工事の内容	更新時期の目安
屋根	軒樋更新	概ね3年以内
外壁	待合室外壁修繕	4~7年以内

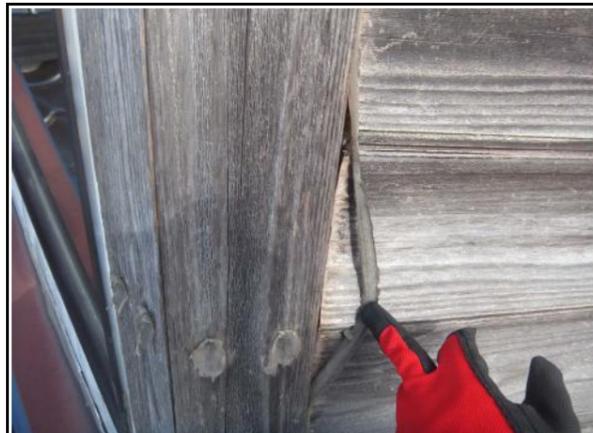
部 位 : 駅舎 木外壁 シーリング

状 況 : 木外装材の経年劣化による反り・やせ。シーリング材の硬化・剥離あり。

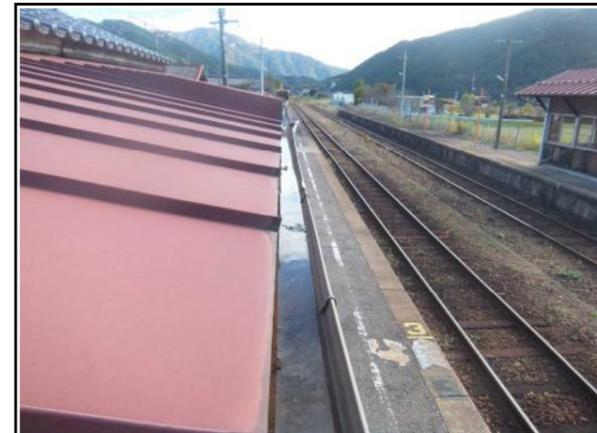
部 位 : 駅舎 軒樋

状 況 : 吊金物の破損による排水不良。雨垂れによる被害報告あり。

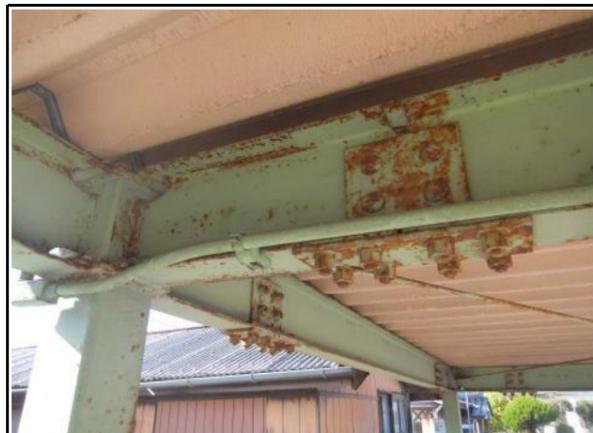
部 位 : 付属棟 自転車置き場

状 況 : 経年劣化による鉄骨材の腐食・錆。

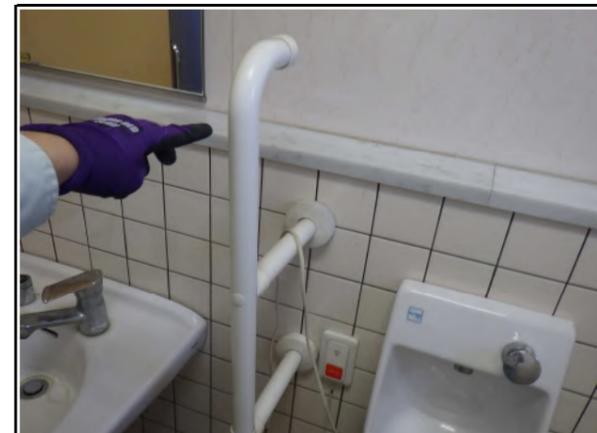
部 位 : 多目的トイレ 手摺

状 況 : L型手摺のぐらつきあり。使用頻度が比較的高いので、早めの修繕が必要。
