## 対象施設の主な不具合箇所

施 設 名                      グラスハウス

令和3年4月

津山市総務部財産活用課

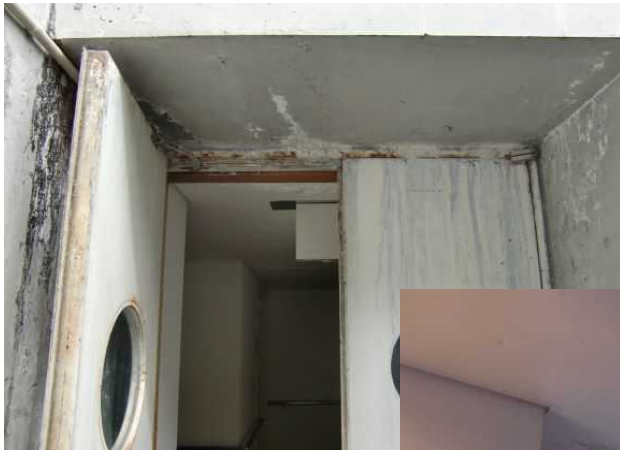
No.1

内装(天井、壁)

屋外側溝からの水の浸入に  
よる天井及び壁部分の劣化

屋外側溝のつなぎ部分の  
シール切れが原因と考えられる

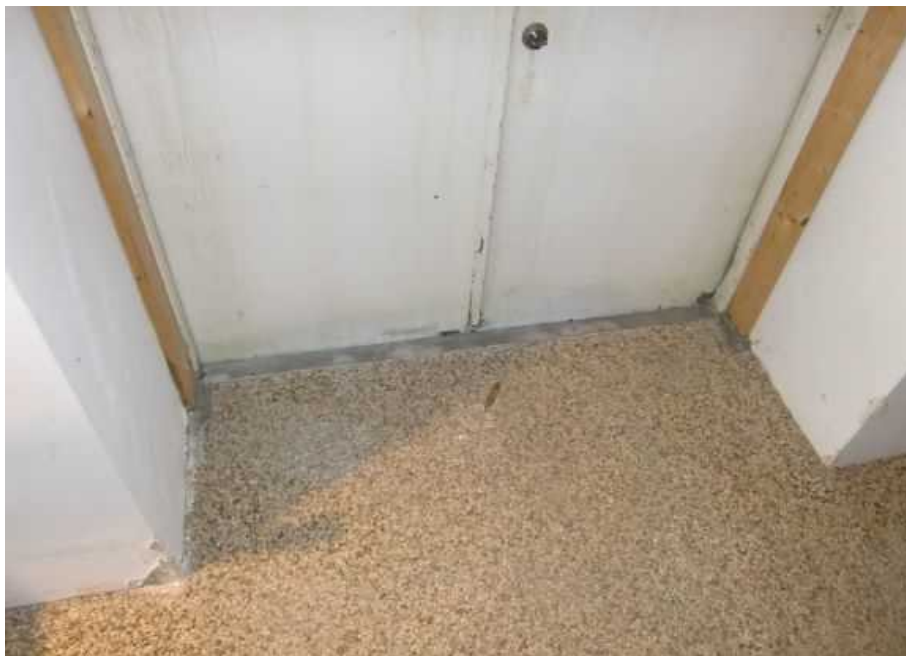
No.2

内装(扉、天井)

屋外側溝からの水の浸入に  
よる扉及び天井部分の劣化

屋外側溝のつなぎ部分の  
シール切れが原因と考えられる

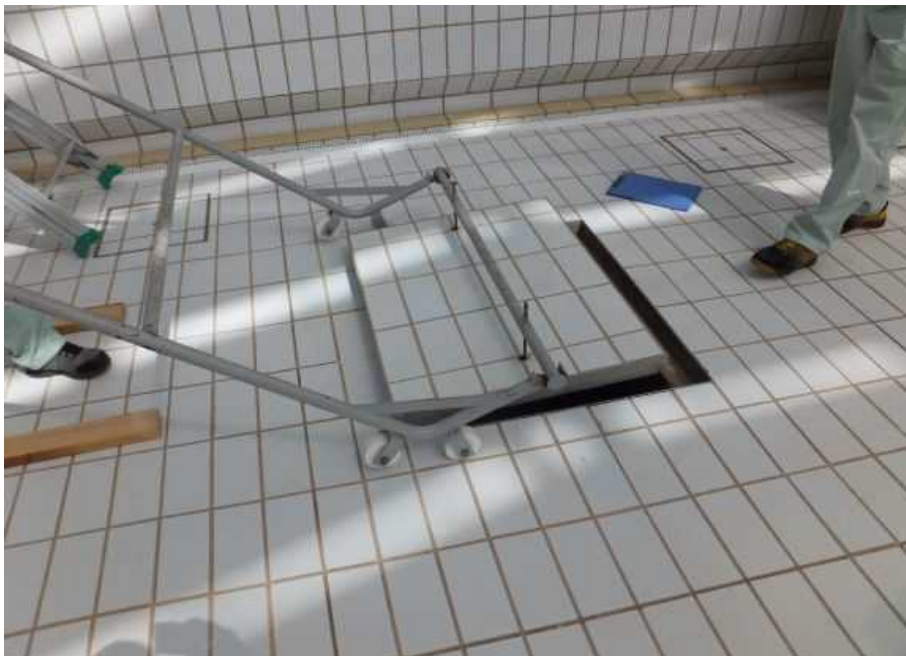
No.7

昇降床は油圧機械の故障  
により昇降不能

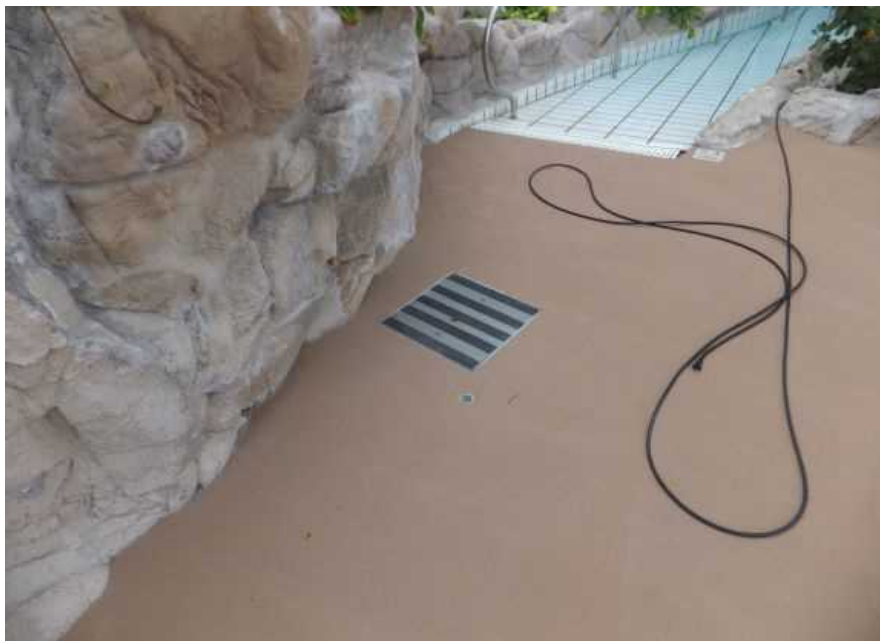
No.9

樹脂製スロープ

全体的なたるみ及び劣化

固定用の下地が劣化している

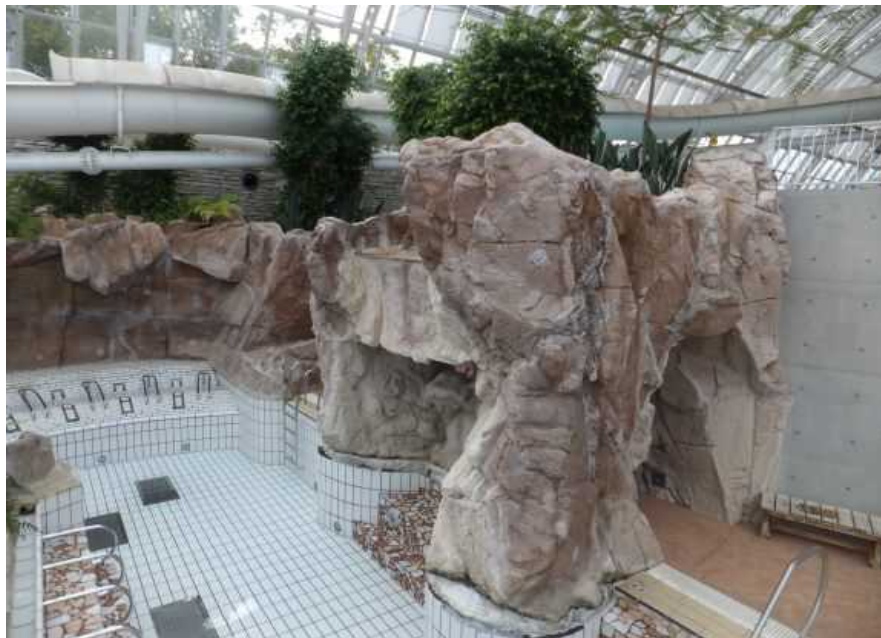
No.18

寝湯用ブローアADP-1は  
故障している。

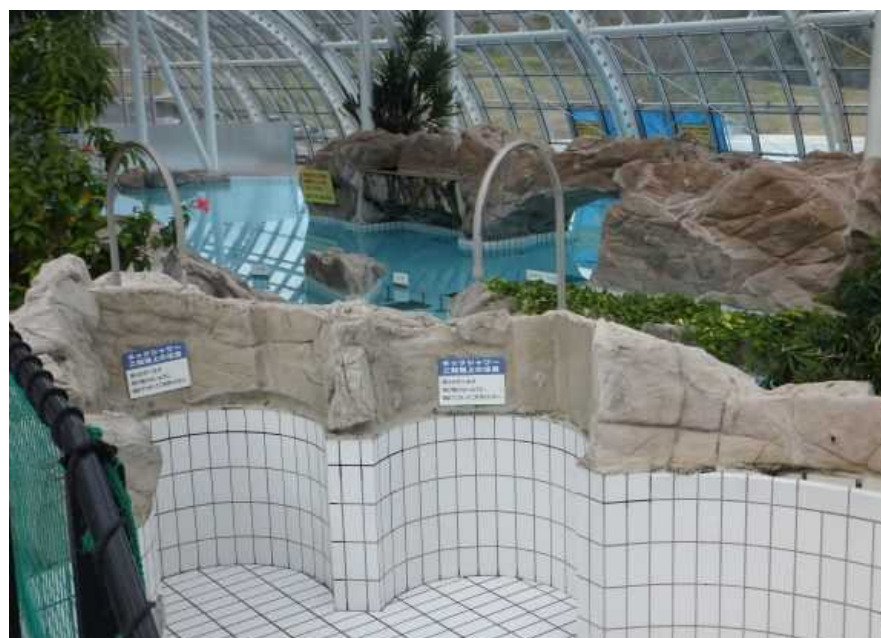
No.19

大滝用循環ポンプBP-1は  
故障している。

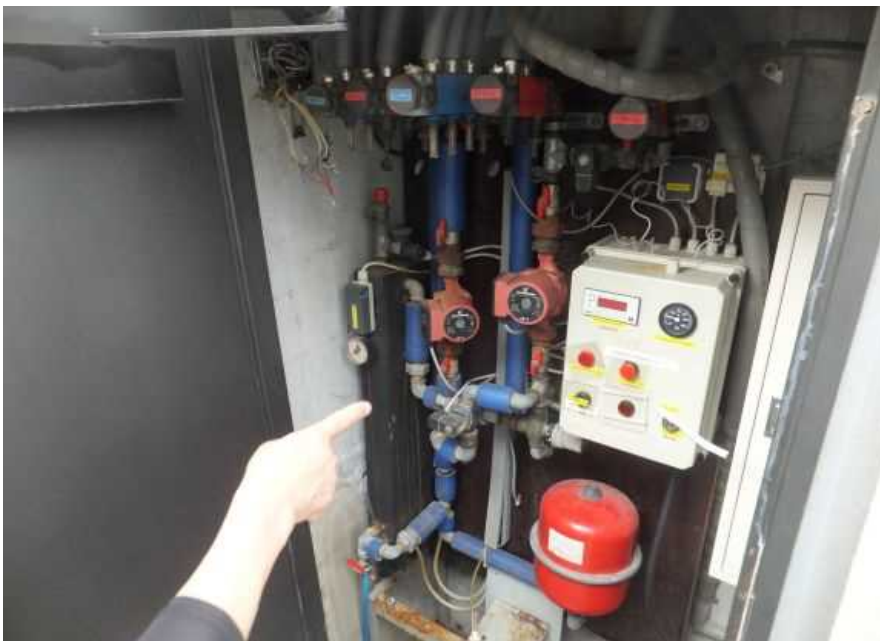
ヒーターが故障しており、  
使用できない  
外国製で修理出来ない

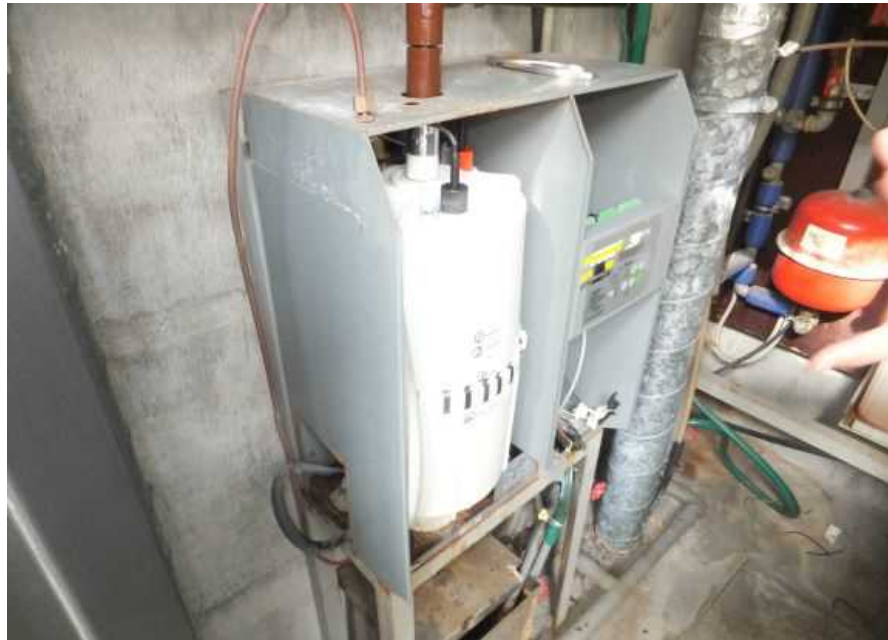
壁の熱源は故障している。

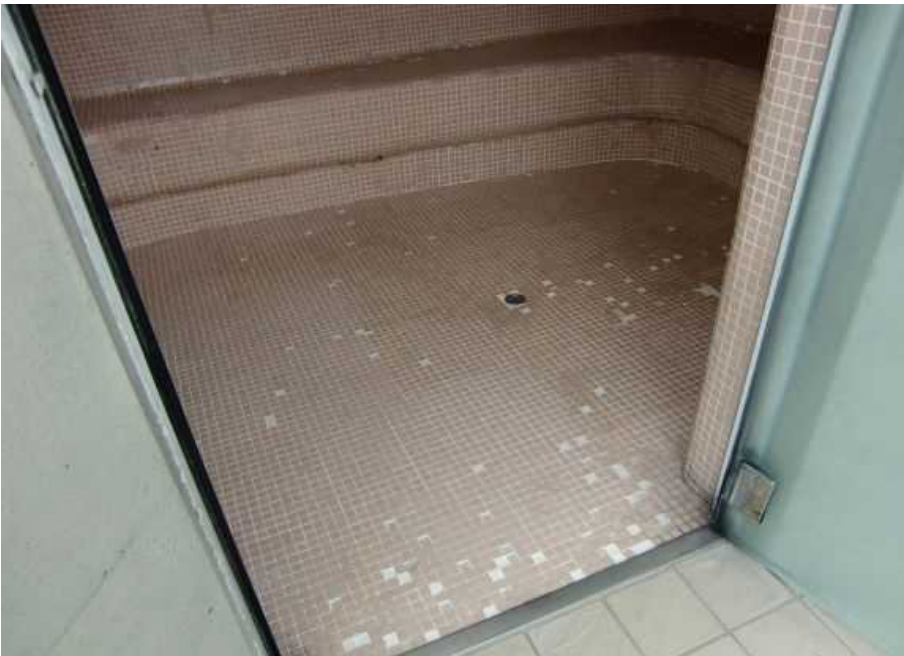
サウナ周辺の足元灯は、  
地絡して点灯しない。

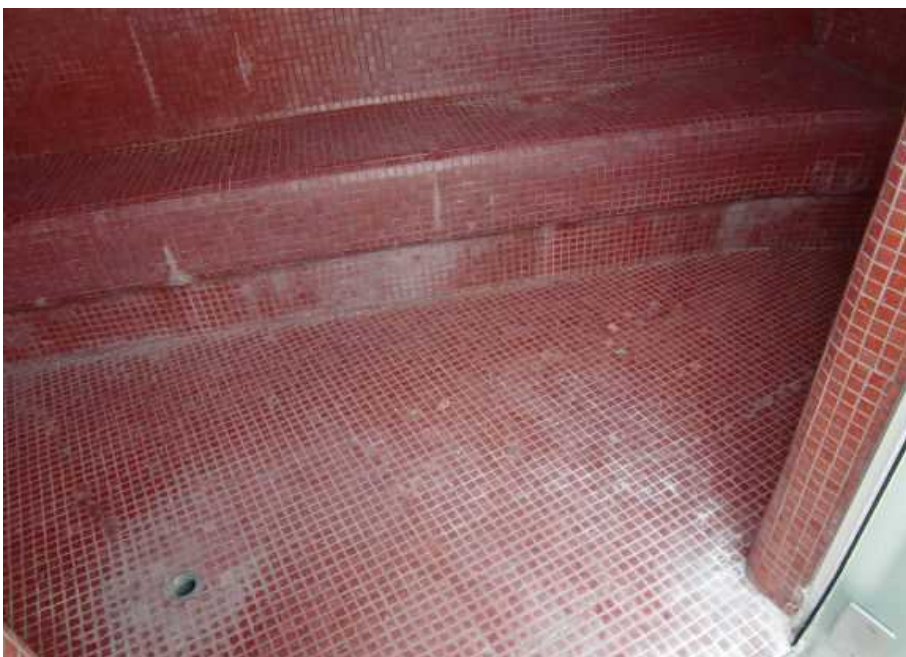
床及び壁面のタイルの劣化  
一部剥離あり

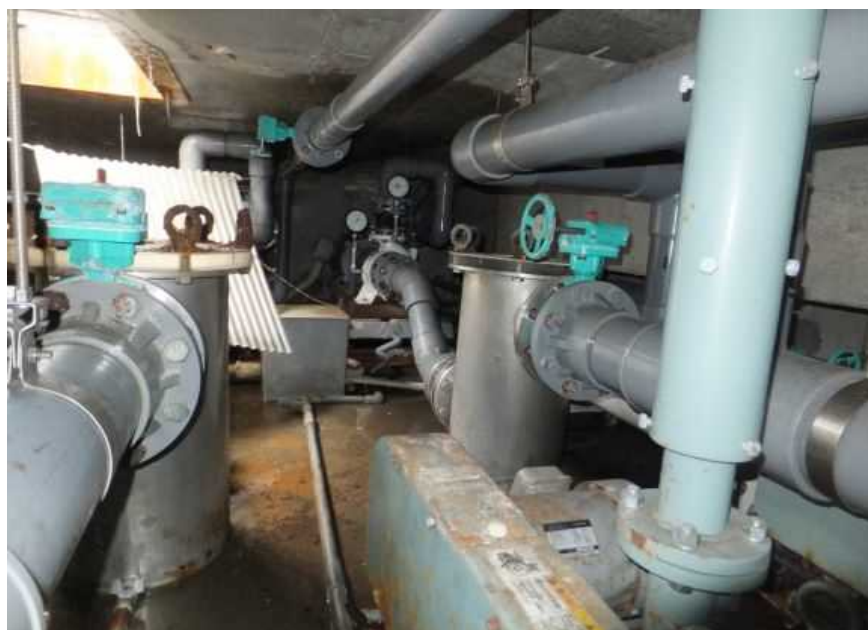
No.34

ピットの中のポンプは10年前  
に更新された。しかし、ピットに  
水が入ってくるので、故障  
しやすい。

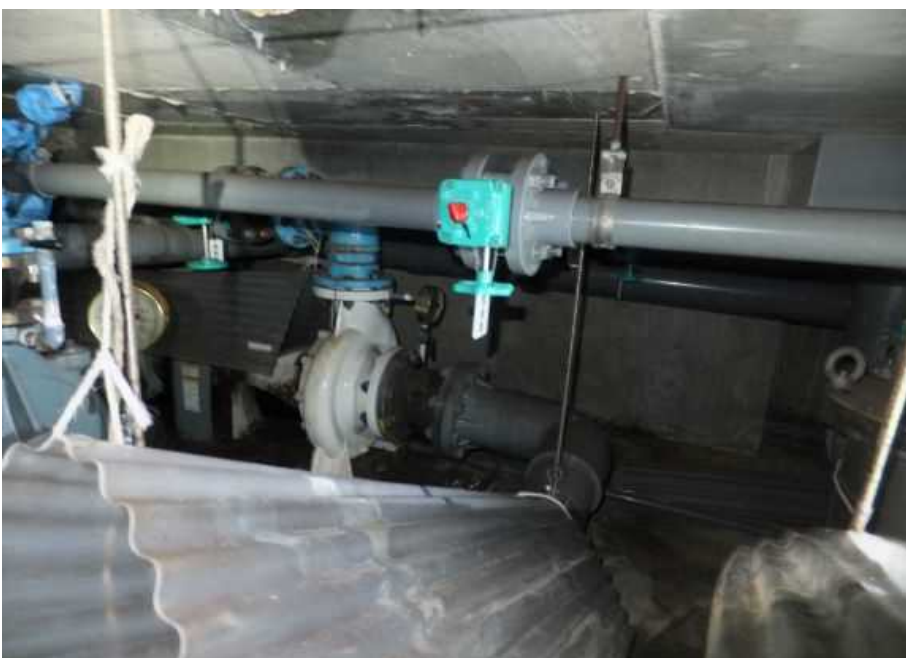
大滝用循環ポンプBP-1

メンテナンスが出来ない位置に

設置されており、故障している。

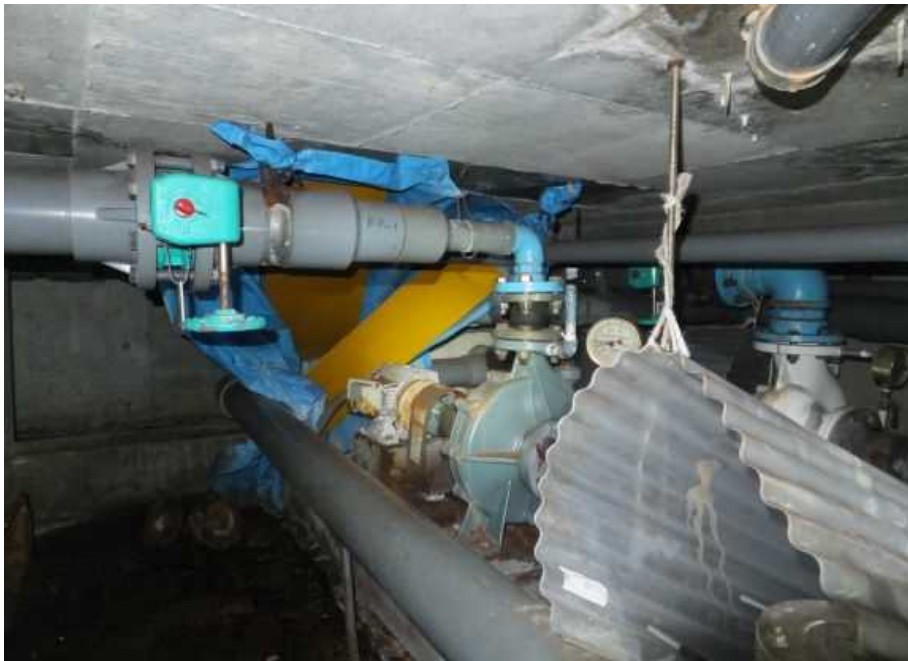
FP-1

ネックシャワー用

設置環境が悪く

メンテナンスしにくい

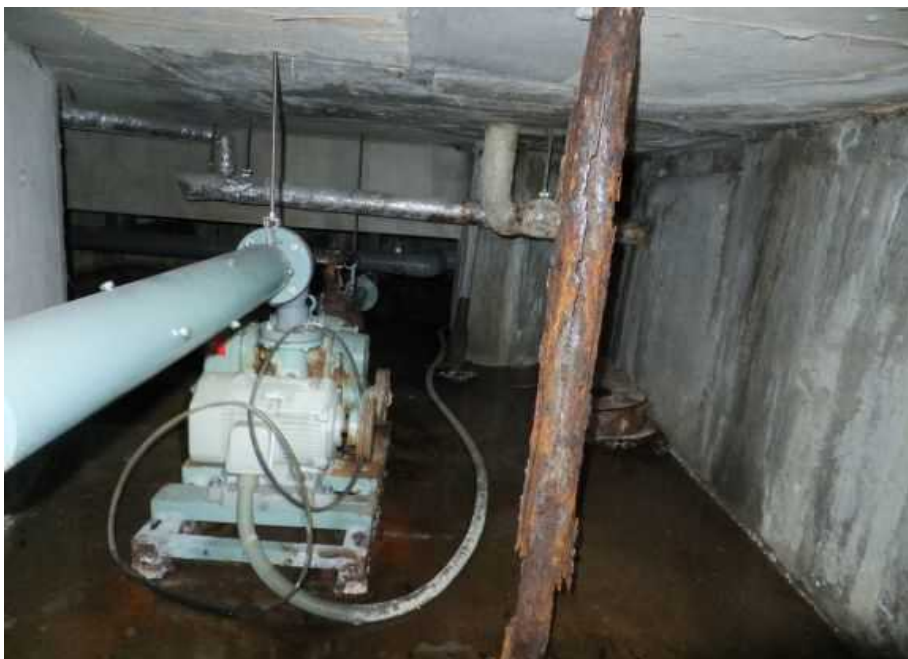
腐食が進行している配管有り

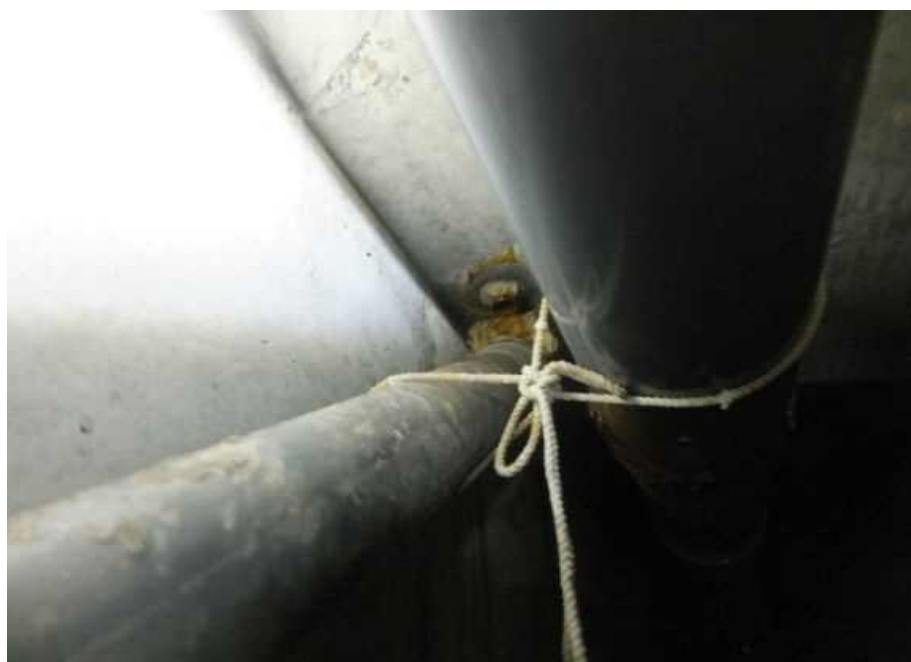
排水管の外れている箇所有り  
一部はつり、溜まりにくいよう  
している。

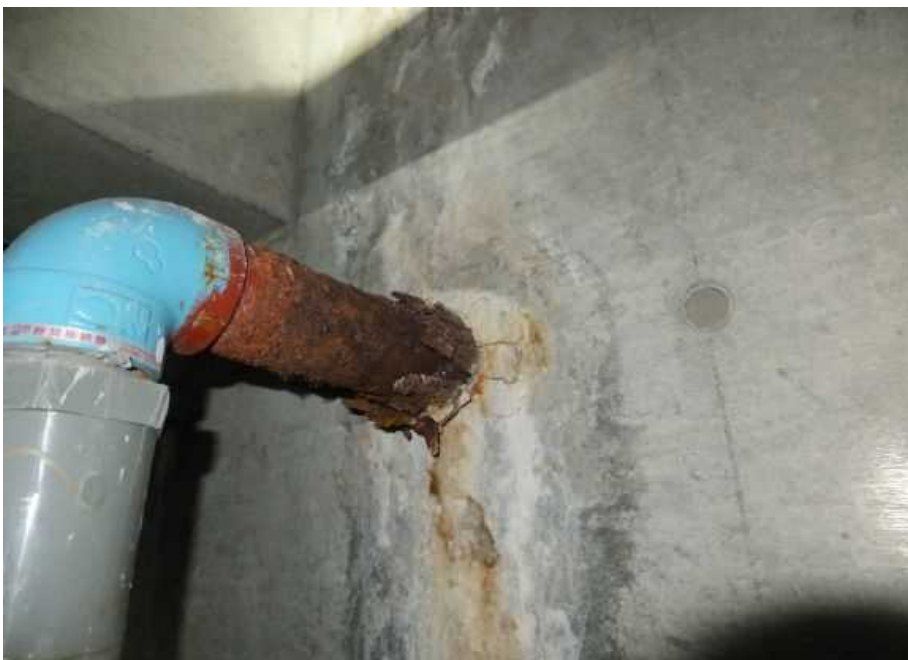
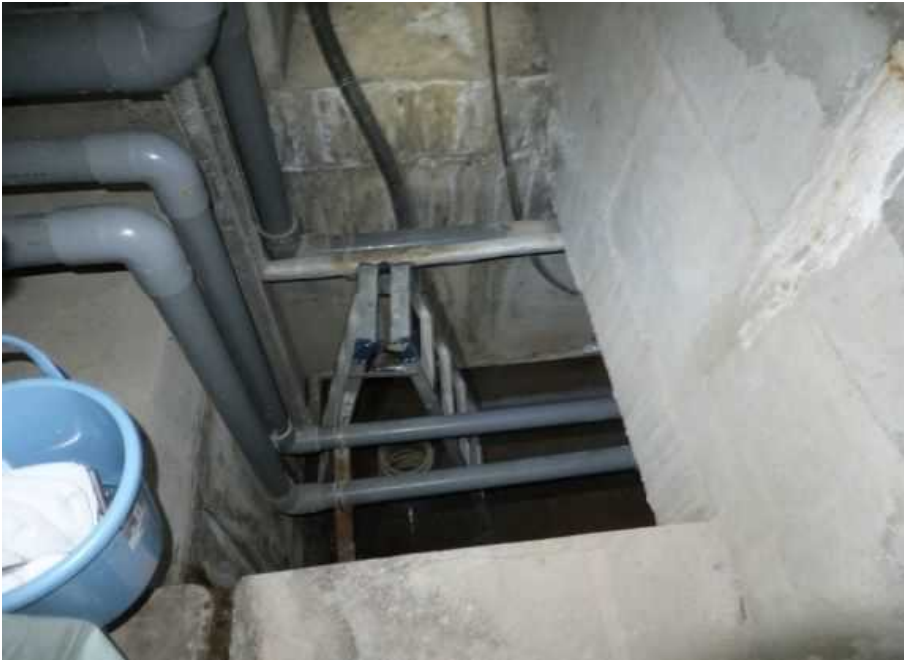
フィットネスプールの  
ろ過循環ポンプの配管。  
壁貫通部の腐食が激しい

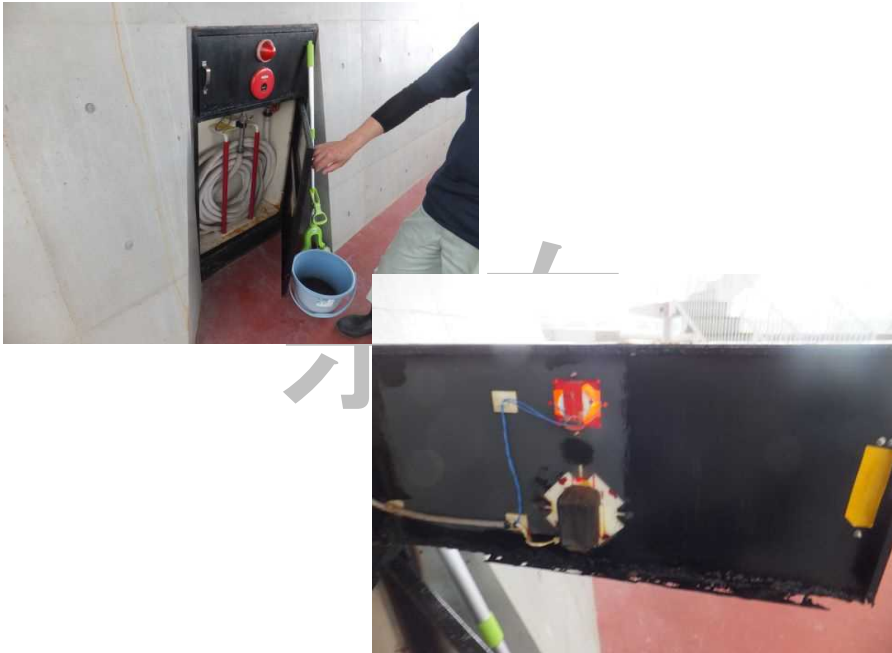
消火栓ボックスの金属部分が  
腐食し、扉などに発錆がある。

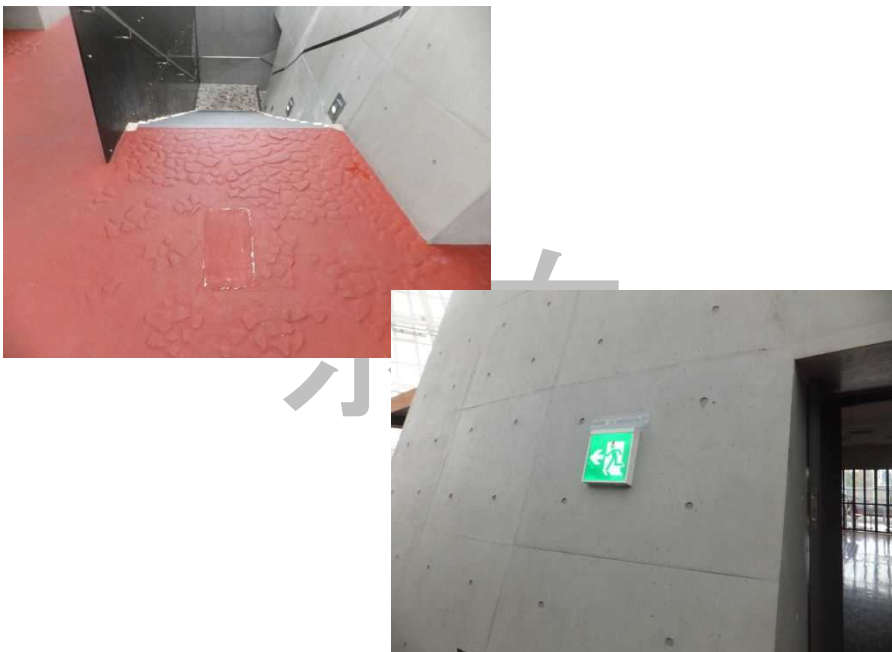
足下にあった誘導灯が故障し  
壁付けに移設したものがあ

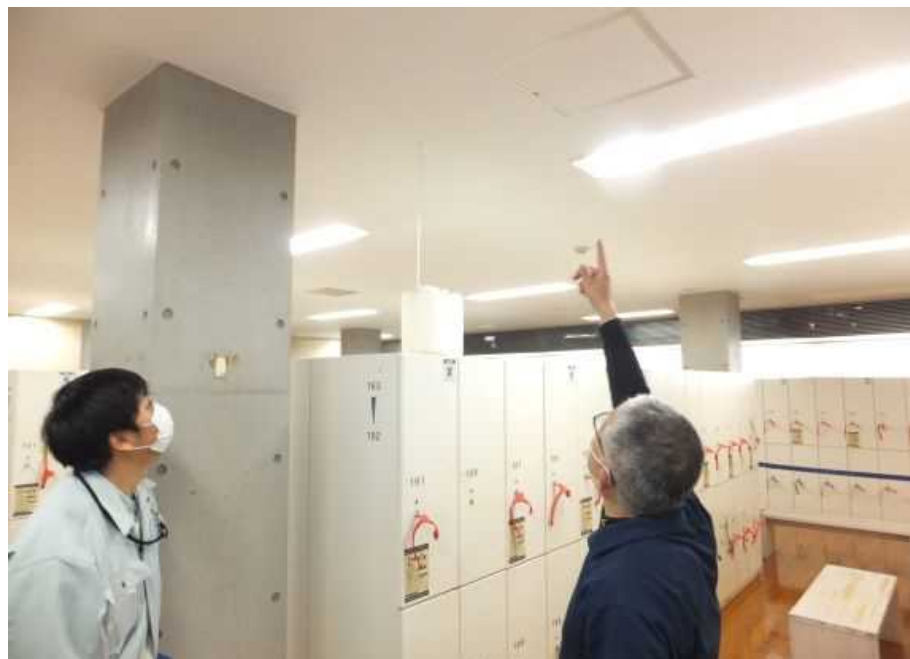
No.70

貯湯槽の水張りを行うとき

女性のボディードライルーム

の天井から水が漏れてくる。

1週間程すると水漏れが

止まる。

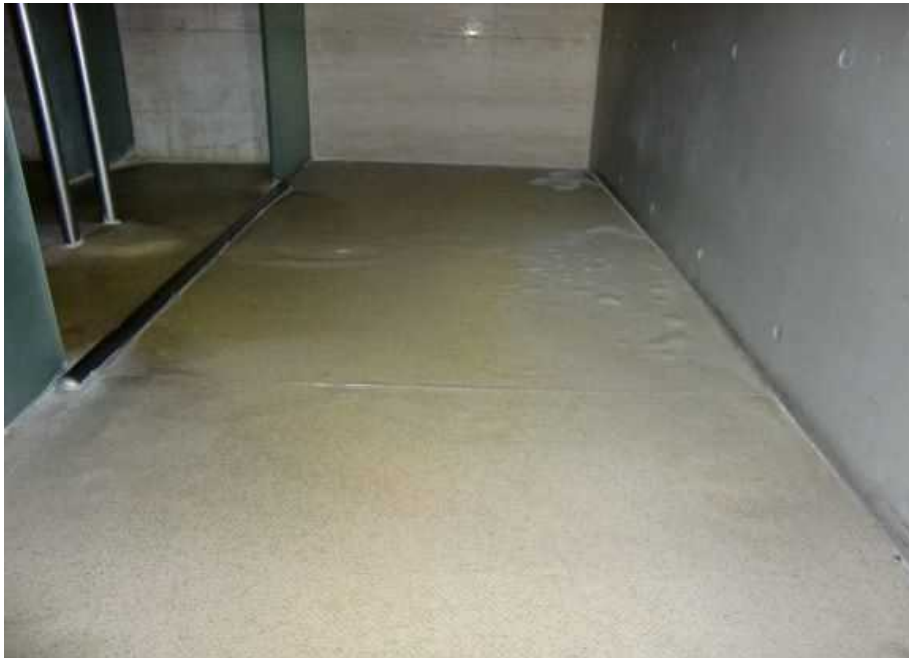
No.76

経年による床材の剥離

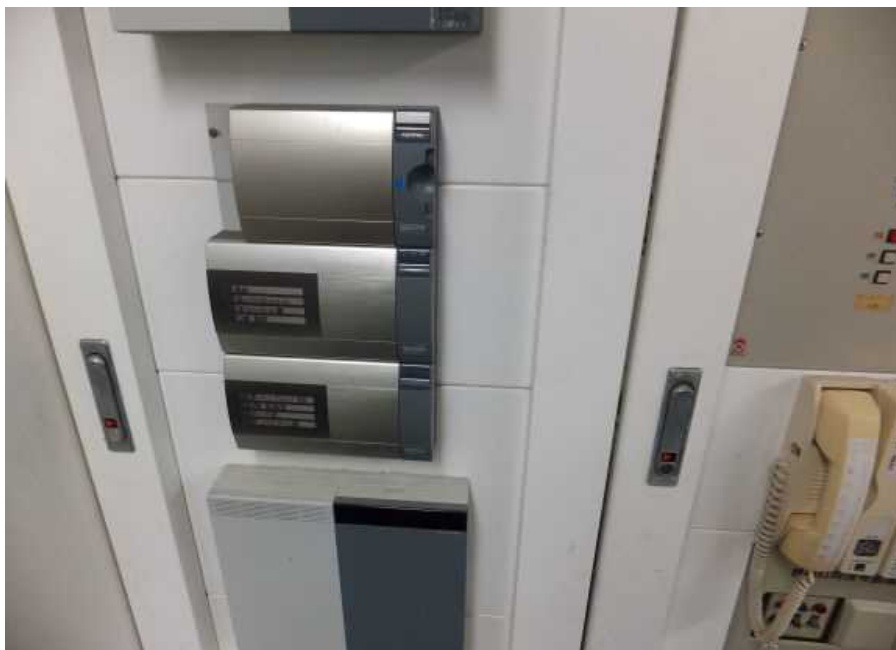
冷却塔の前の汚水槽の

監視パネル。

故障している。

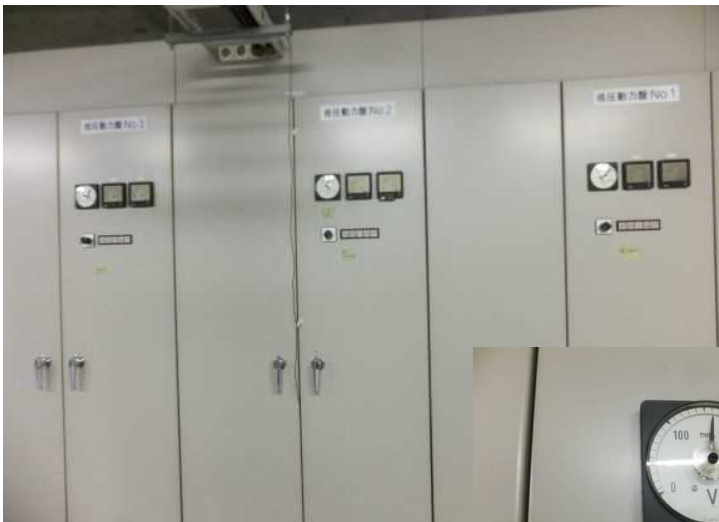
低圧動力盤No. 2

電圧計メーター不良

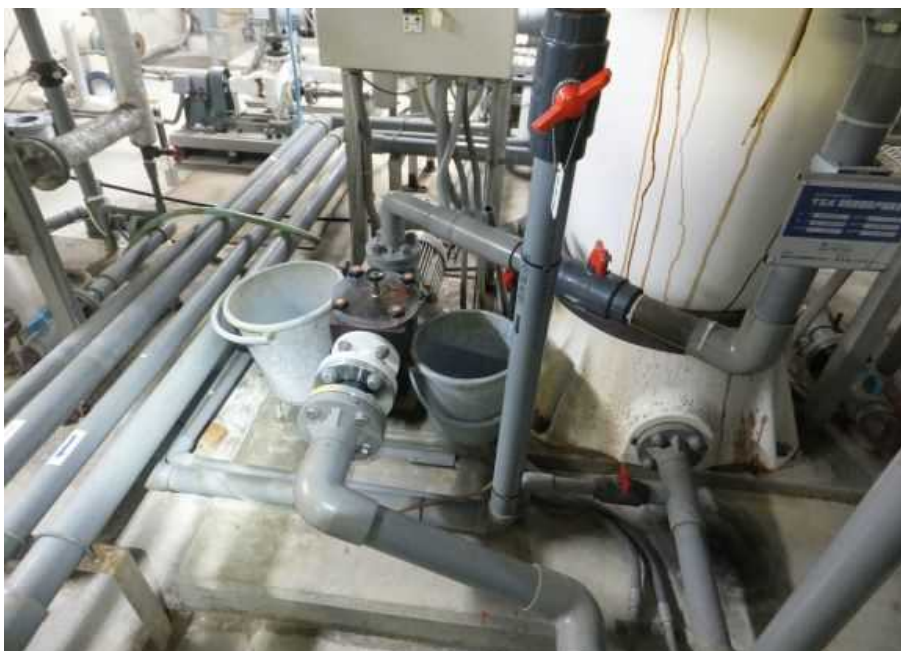
No.95

フランジのパッキンが劣化

亀裂が入っているものや、

飛び出している部分有り

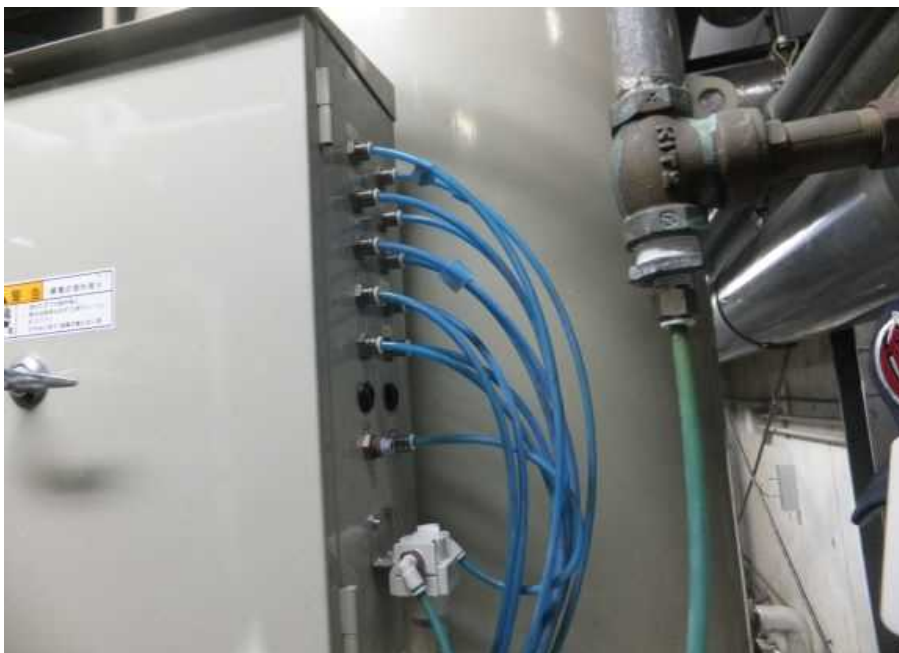
エアー弁のパイプの接続口から  
エアー漏れすることがある

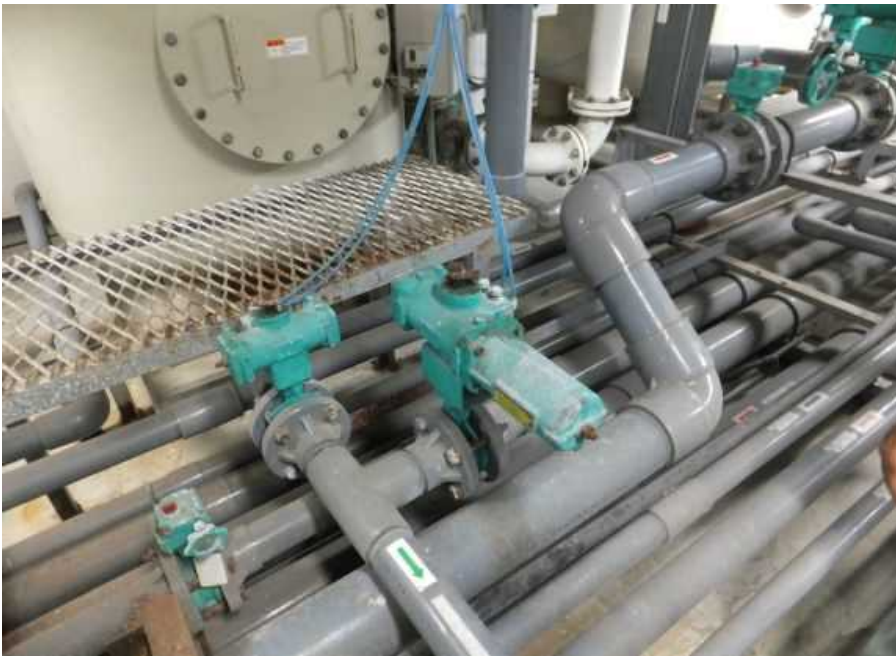
エア弁本体もエア漏れ  
しているものがある

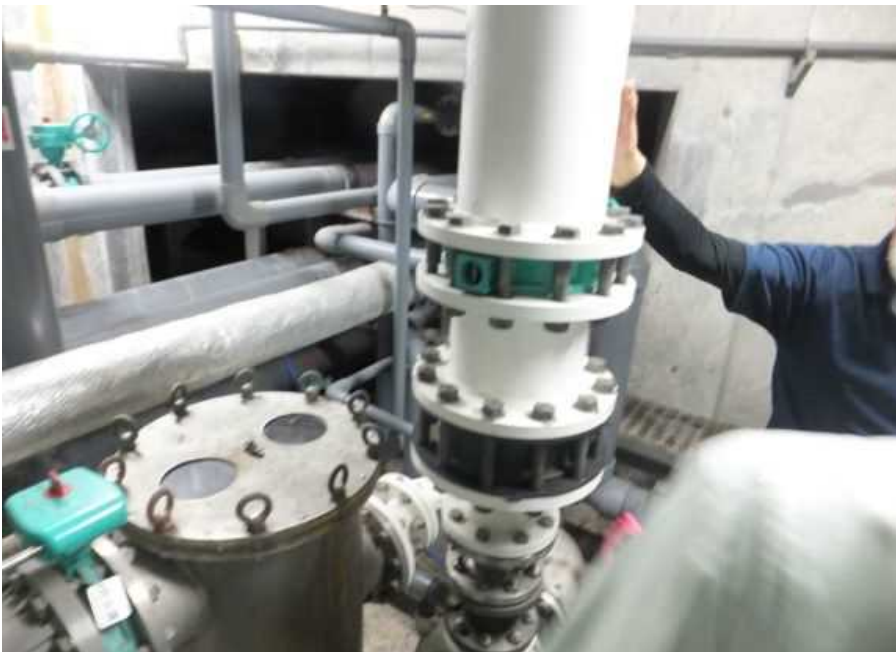
一番大きいろ過機系統の  
逆止弁が故障することがある

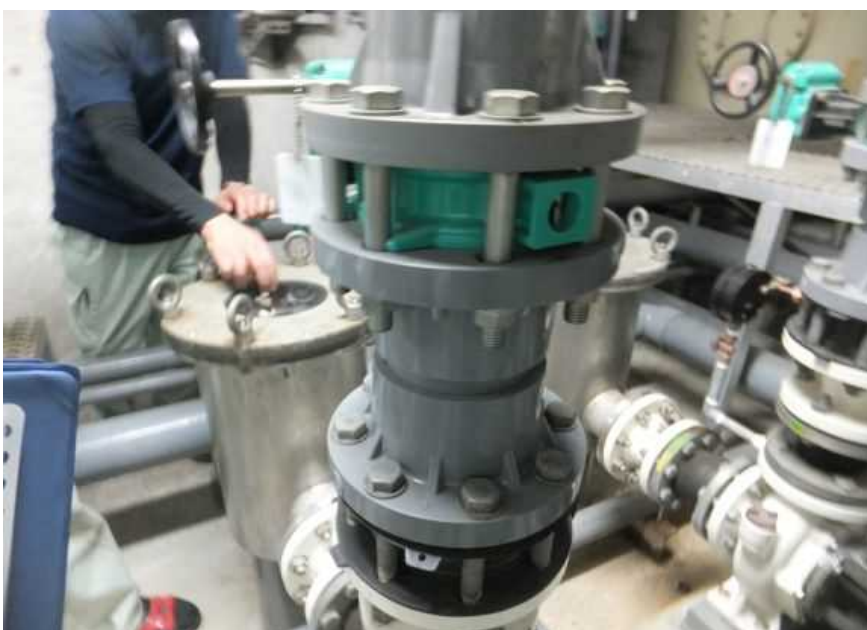
逆止弁もバタ弁も利かない  
ポンプがある

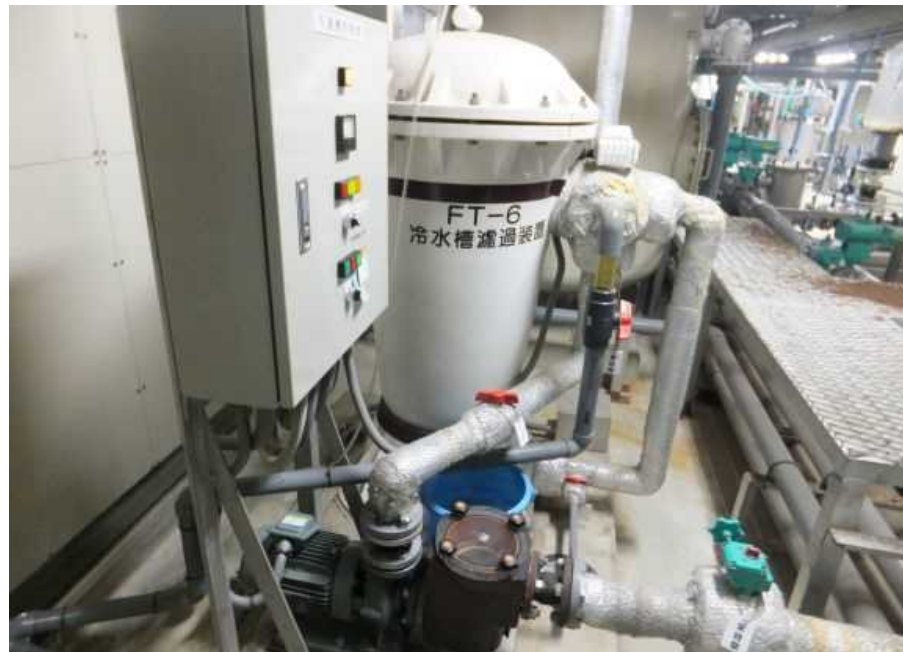
FT-6はバルブの辺から  
水が漏れているので  
バケツで受けている

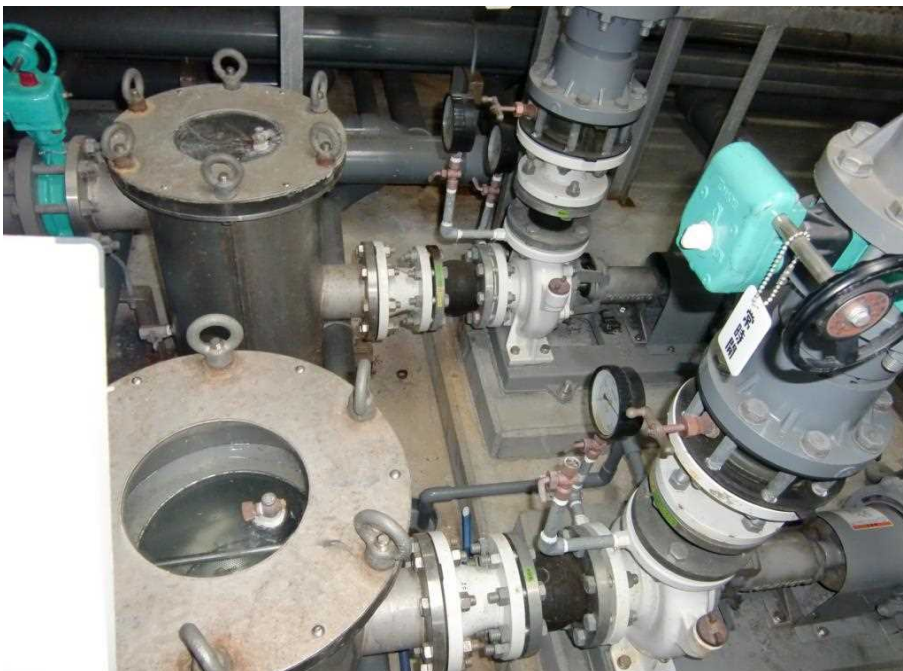
1-1、1-2は水が回りづらく  
ヘアキャッチャーの部分から  
呼び水をしなければならない。

1-1、1-2のヘアキャッチャーの  
アクリル蓋は割れている。

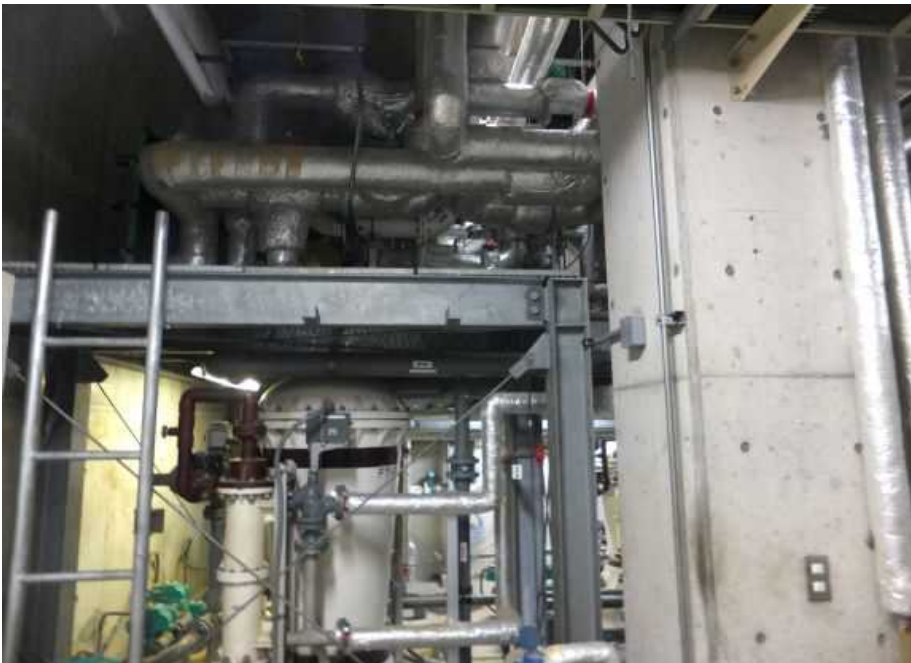
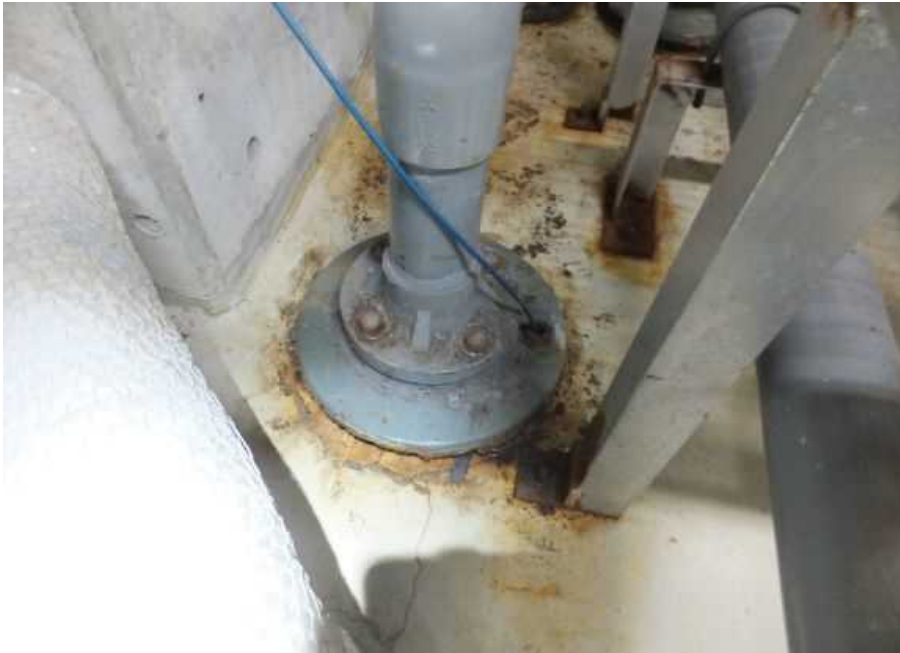
温調弁グランド部付近から  
水漏れ有り

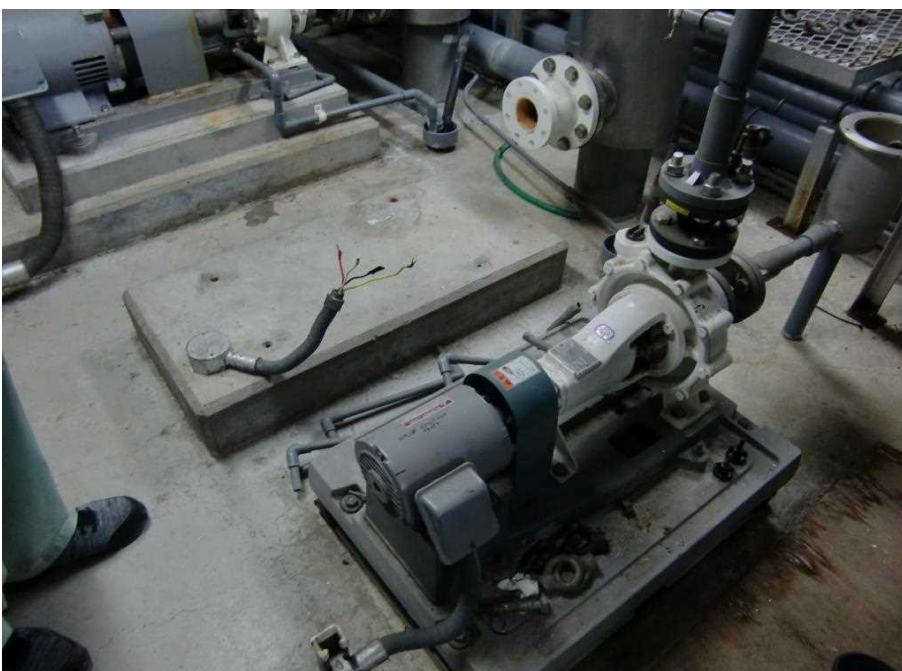
遊泳プールの還水槽のポンプ  
は、オーバーフローした水を  
遊泳プールに注水するポンプ。  
ろ過装置の逆洗にも使用する。  
発停回数が多くメカニカルシールが  
7年持たずに故障する

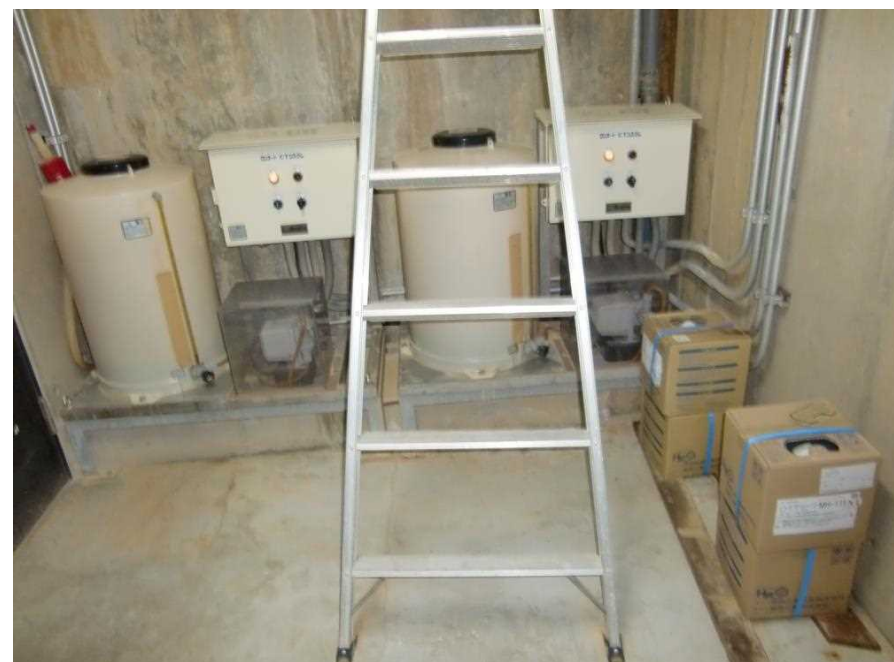
雨が降ると機械室側に水が  
出てくる。

水漏れ用に樋が設置されて  
いるが、雨天時は漏れが多く  
樋がオーバーフローし壁を  
伝って床まで漏れてくる

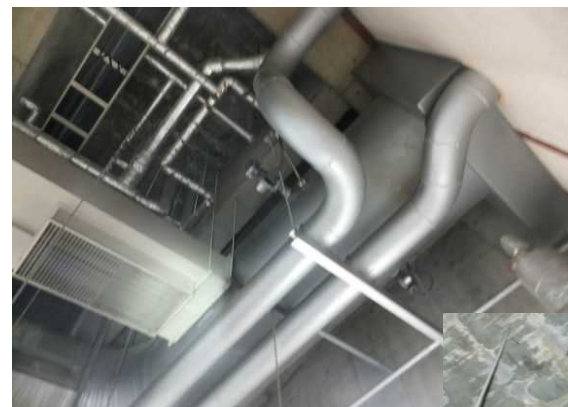
熱交換のチューブが漏れている

ので数本、栓をしている。

内部の水質を分けている板が

鉄製で、腐食が進行している。

オイルトラップから油漏れしている。

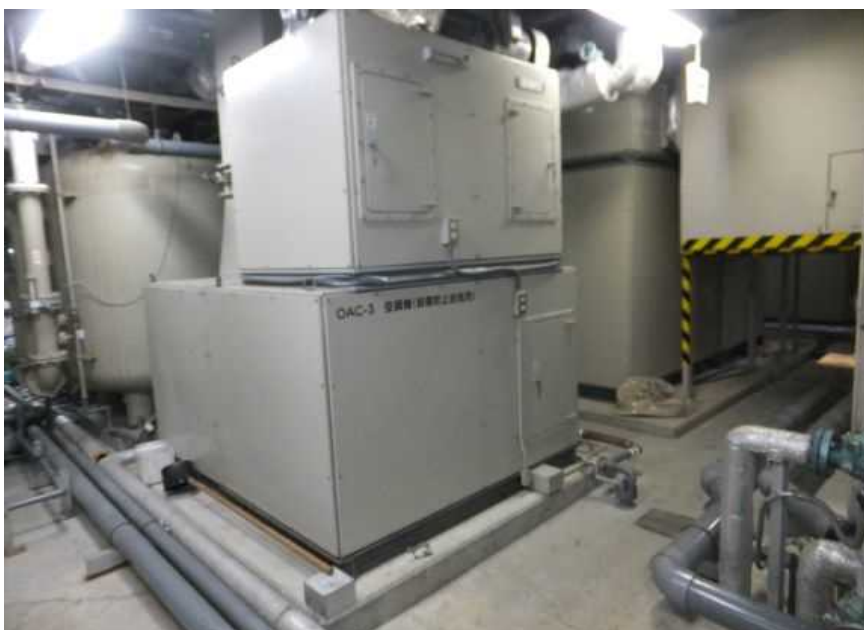
OAC-3は長期間使用していない  
県から委譲された段階で  
使用されていなかった。

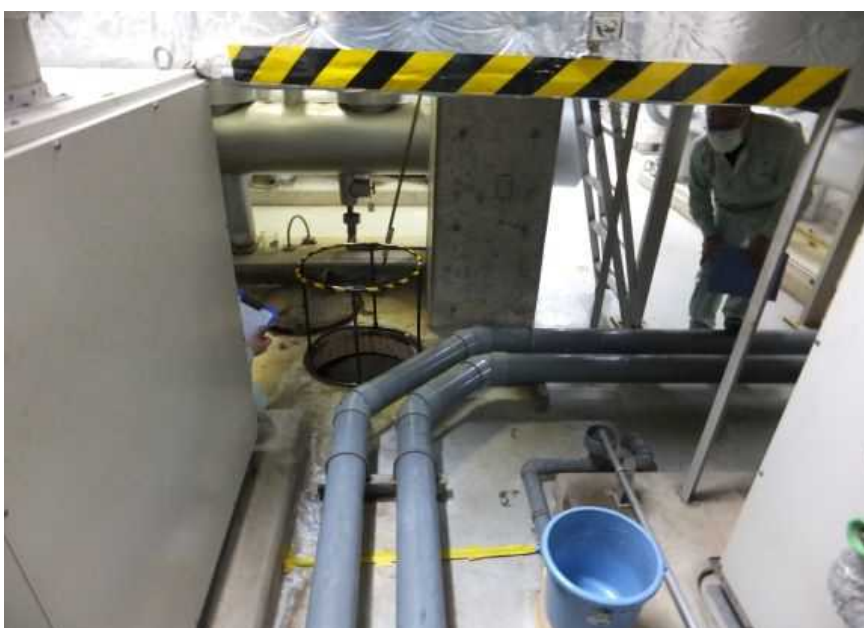
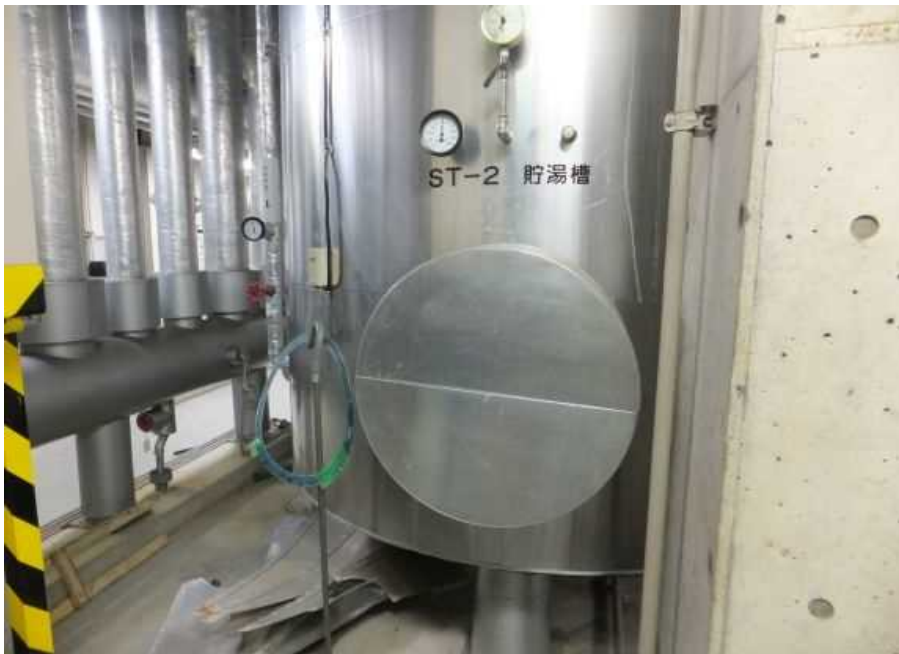
配管の漏水

漏水をバケツで受けている。

また、万一、地階が水浸しに  
ならないように、マンホールを  
1箇所開けている。

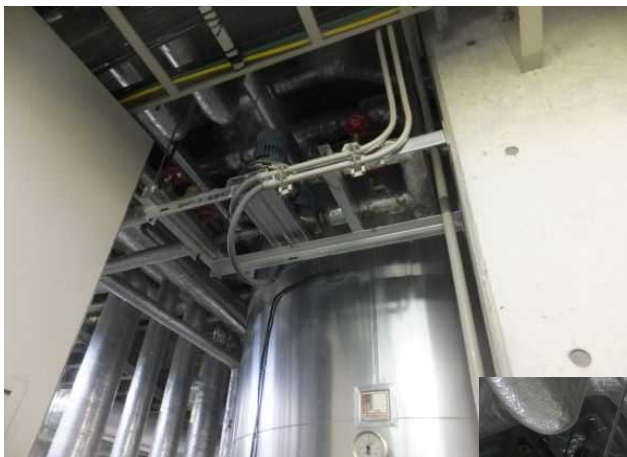
No.149

貯湯槽のマンホールパッキン  
が前回点検時に劣化しており  
仮のパッキンを入れている。  
年に1回開けて清掃が必要  
なので、パッキンを準備して  
点検すること。

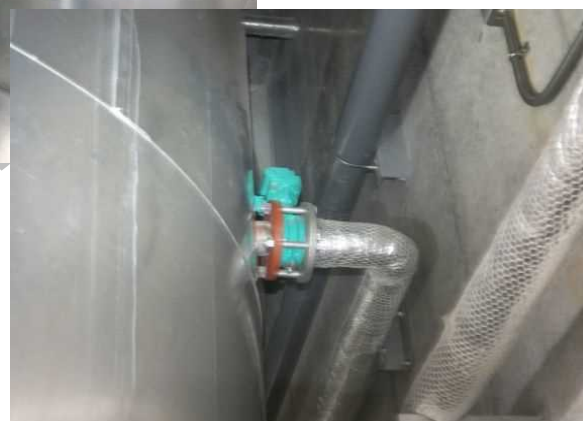
No.150

貯湯槽の上のWHP-3は  
長期間止めるとメカニカル  
シール付近から漏れる。

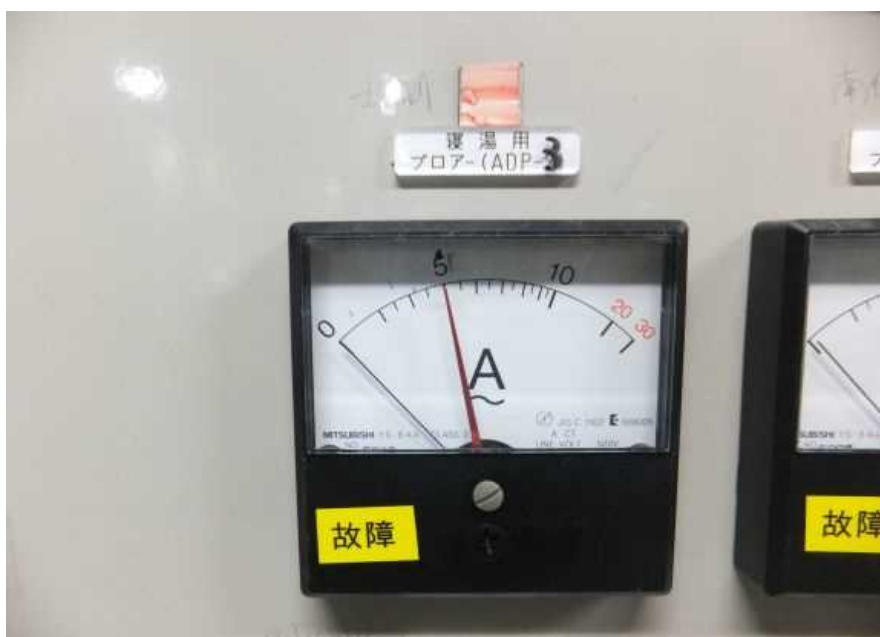
ADP-3 寝湯用ブローア

故障している。
