## 対象施設の主な不具合箇所

施 設 名                      グラスハウス

令和3年4月

津山市総務部財産活用課

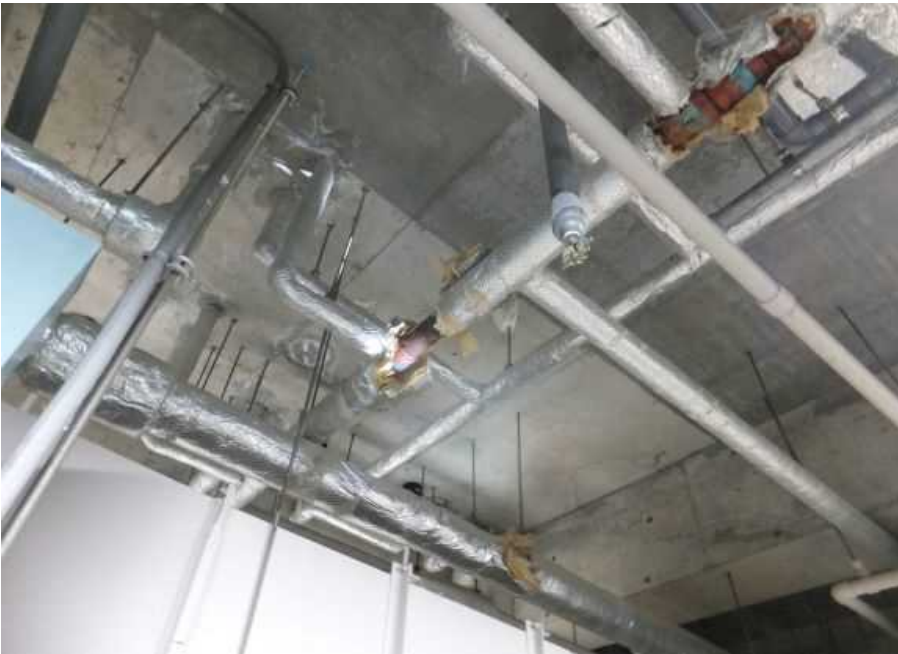
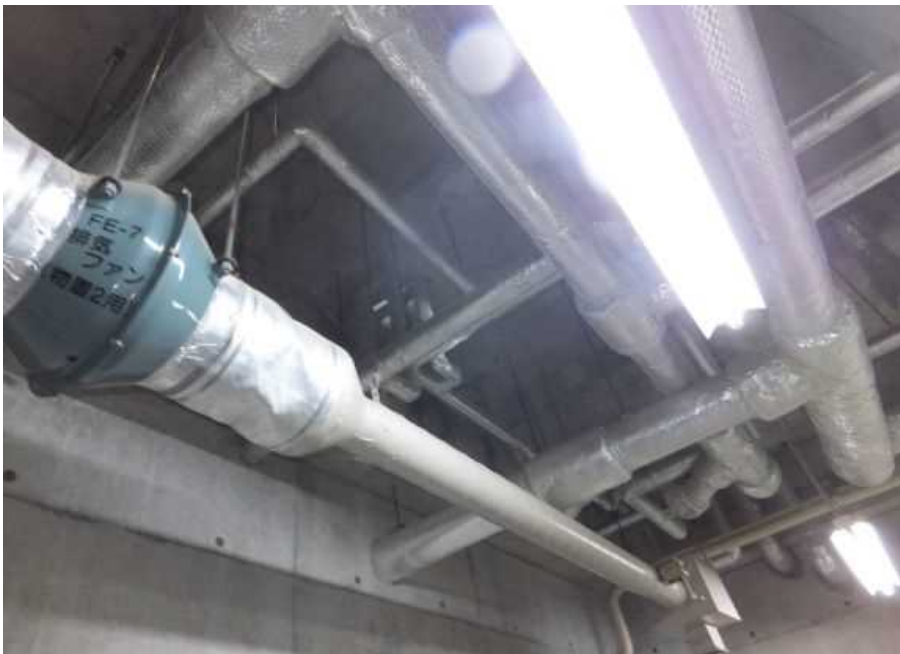
.....  
ドームの結露が男子ロッカー室  
.....  
付近を通じて薬注の部分へ  
.....  
落ちてくる。  
.....

.....  
また、天井付近の配管に  
.....  
腐食有り  
.....

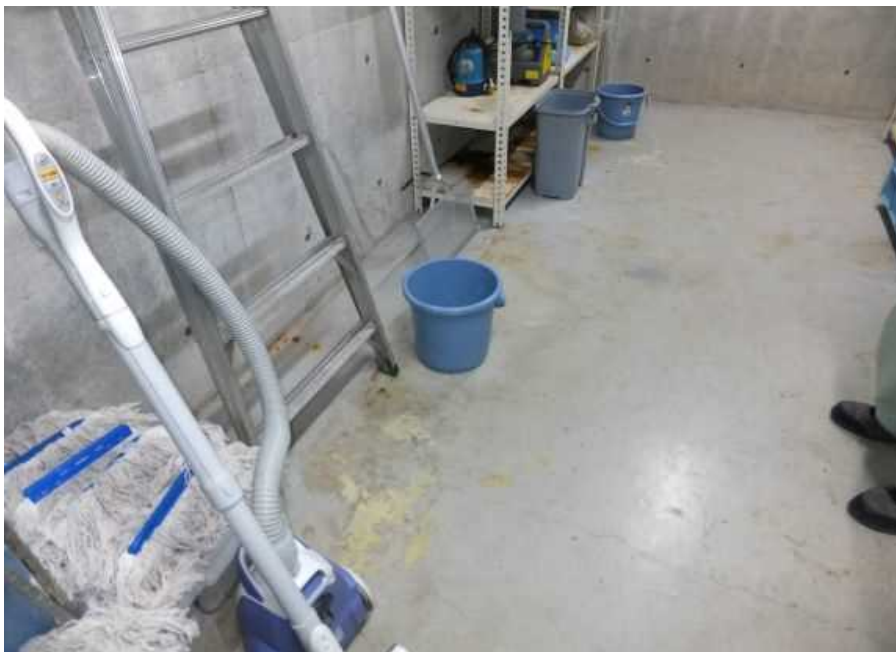
No.173

倉庫の上の配管がポタポタと  
漏水している。

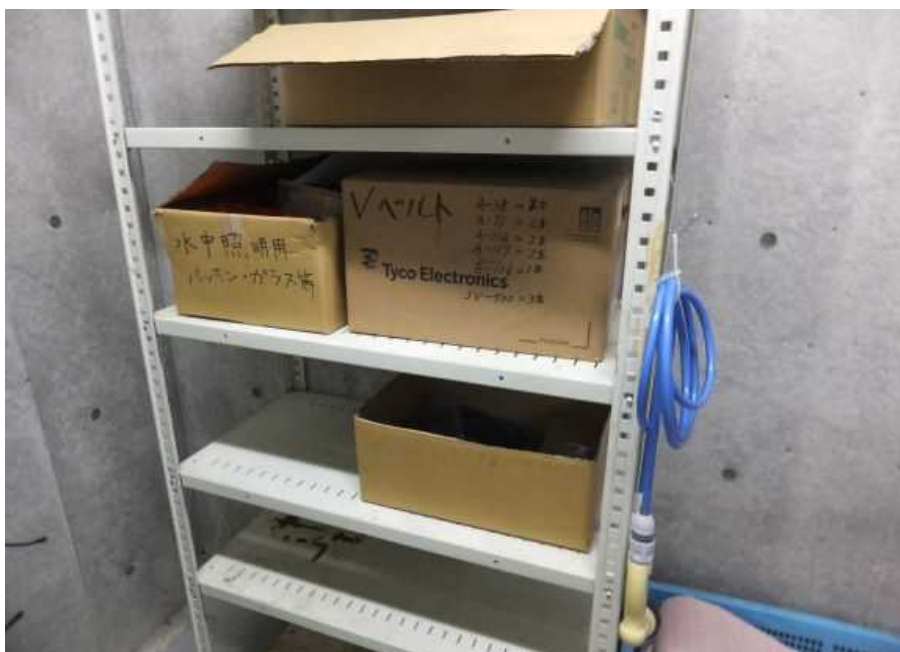
No.174

配管の漏水は保温が巻かれて  
いるので場所が不明。  
バケツで受けている
