**津山城だより** No.26  
2022年3月  
津山市産業文化部 文化課

## 二の丸東側石垣を積み直しています

令和元年度から実施している二の丸東側石垣の修理工事は、予定していた範囲の解体をすべて終わり、積み直しの作業に入っています。

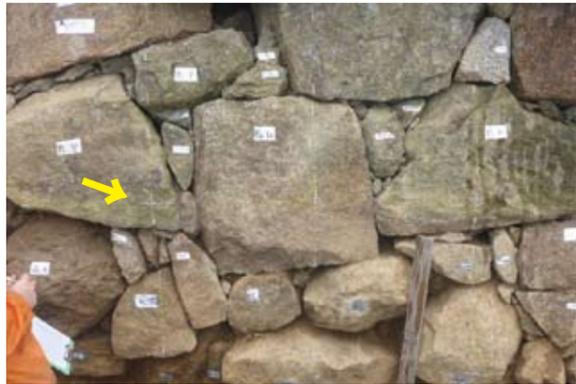
積み直しの際は、解体前に石垣に施した石の番号や、メッシュ（同じピッチで石垣につけた格子目）、解体の際に予めマーキングしている築石同士のあたり（接点）、及び3次元計測のデータなどを目安に、設計した勾配の丁張りに沿って積みの作業を行っています（写真

写真10 解体前の石垣につけられたメッシュ

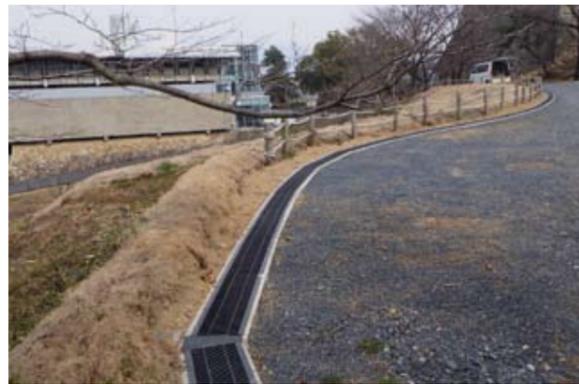
三の丸北側の排水施設整備を行いました。これは、近年の豪雨などにより、雨水による土砂の流出や、法面の崩落などの災害を防ぐために実施したものです。令和2年度から3年度にかけて、平成30年7月豪雨で被災した厩堀法面の上面から南側に向けての排水を行うため、遺構に影響のない部分に排水溝を設置しました。2箇年の工事により、排水溝は、三の丸から法面を下り、法下の道路側溝につながりました。これにより、三の丸へ流れてきた雨水の一部が処理できるようになりました。

写真12 厩堀法面上に整備された排水溝（南から）

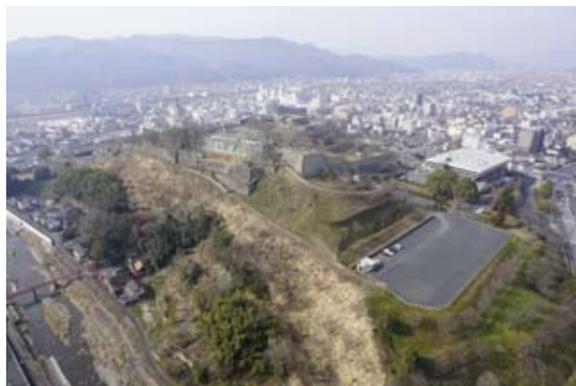
写真11 修理工事遠景（北東から）

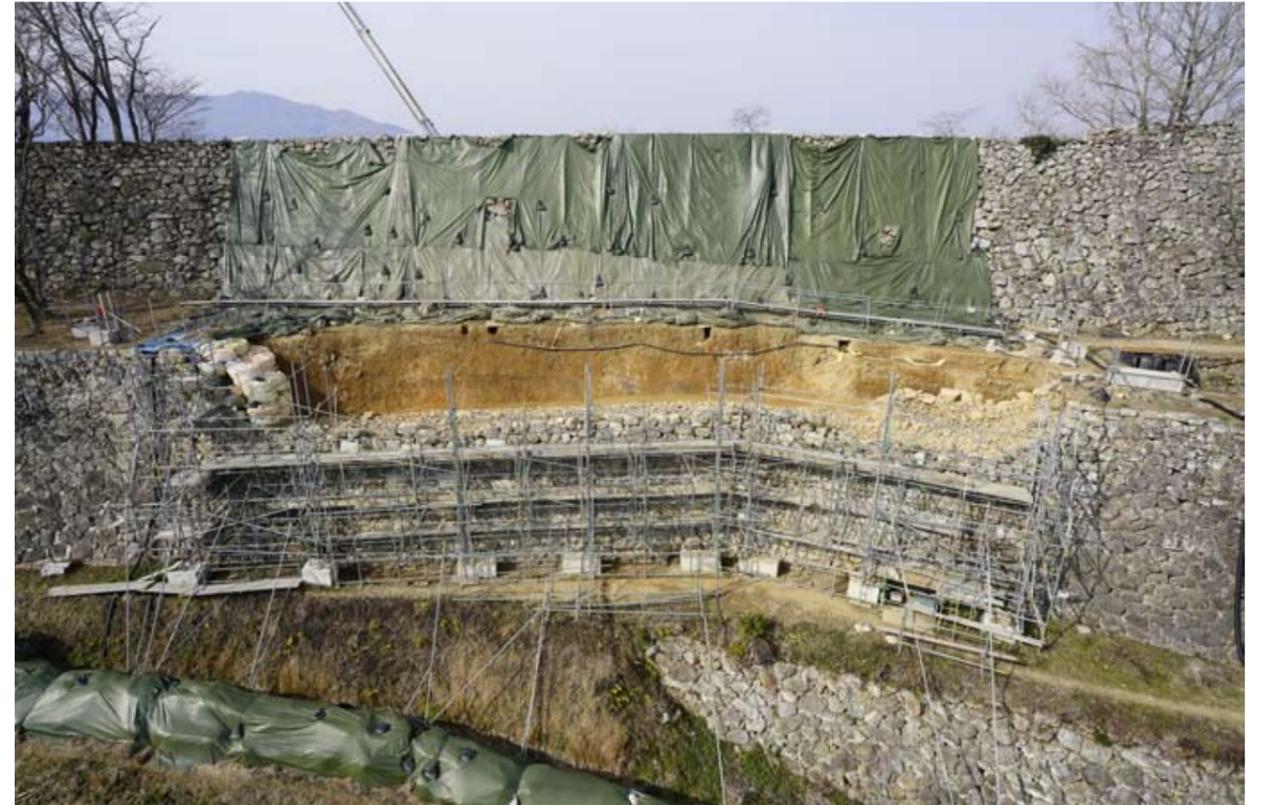
写真1 二の丸東側石垣（東からラジコンヘリで撮影）

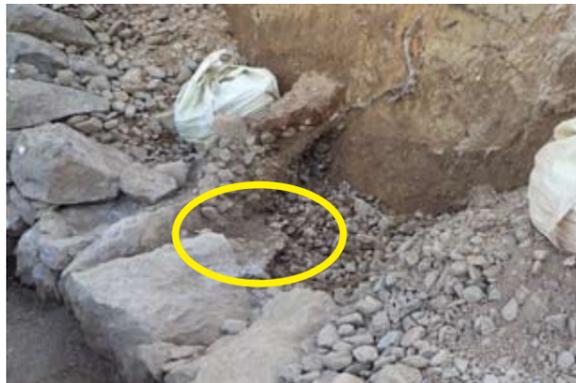
昭和の修理箇所を解体したところ、下から3段目(上から17段目)の石垣の石尻部分(石垣の表面ではなく

写真2 昭和の修理時のコンクリート(○)

最も奥の部分)が、一部コンクリートで固められていたことが確認されました。二の丸東側石垣は全部で18段から19段ありますが、今回コンクリートが見つかったのは天端から16段目から17段目にあたるところであることから、石垣の一番下の石(根石)を固めたものではなかったことになります。

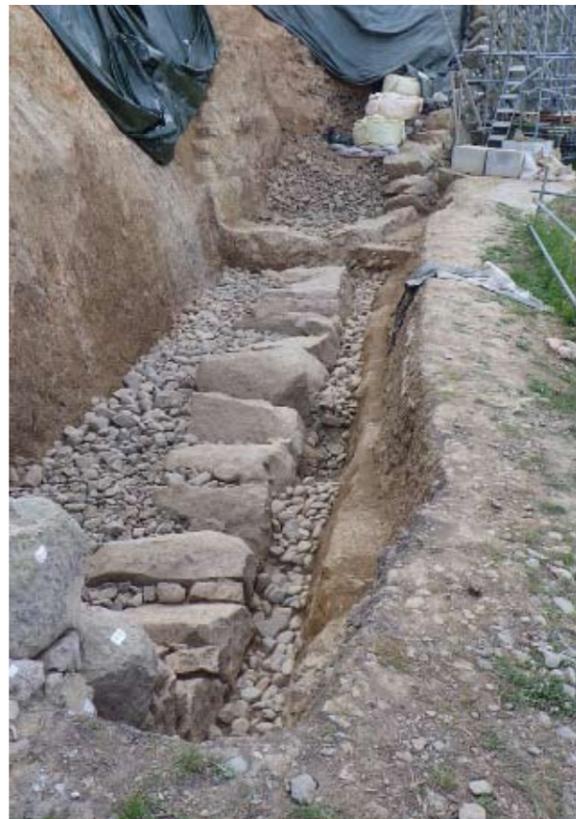
写真3 石垣の根石と掘込地業(南から)

今回の二の丸東側石垣の解体は、もともと地表面に見えていた石垣よりもさらに地下に及びました。石垣下部の発掘調査では、根石までを確認しました。根石は、地山(盛土などを行っていない、元々の山)を掘り込んで据えられ、根石の前面(写真4手前側)に小さい石を入

この地業の遺構が昭和40～41年に修理を行ったところの根石部分にもみられたことや、根石がコンクリートで固められていなかったことから、昭和の修理の際には、根石までは動かしていなかった可能性があります。

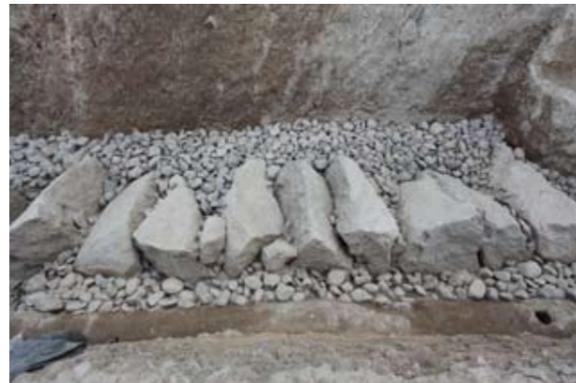
写真4 石垣の根石と掘込地業(東から)

れていた構造が確認されました。石垣前面の石は河原石で、石垣背面の栗石と同じような大きさのものでした。このような石垣の基礎工事のことを掘込地業といい、津山城の様々な石垣にみられます。

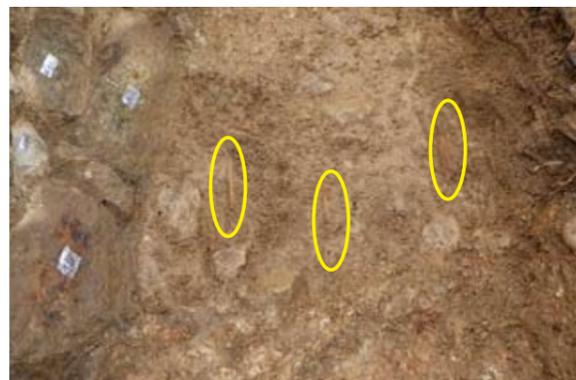
写真5 木製の枅に使われていた釘(○)(左が石垣面)

二の丸東側石垣の入隅(内側に折れ曲がっているところ)部分の上から5段目付近に四角い穴があります。これは城内からの排水を行うための排水口で、昨年度の石垣の解体により、内部の状況が確認されています(津山城だよりNo.25参照)。この排水口の真下にあたる箇所、石垣の上から17段目の石の前面を掘削していると、鉄釘が見つかりました。釘は南北方向、つまり石垣面と平行した方向で出土しています。これは、石垣上面にある排水口から流れた水を受けるための枅があったと考えられます。枅の本体は木製であるため腐食して残らず、枅に使われていた釘のみが腐食せずに残った結果、釘のみが出土したと推測されます。釘を取り上げ、掘り進めると、その下は拳大あるいはそれよりやや小さめの河原石

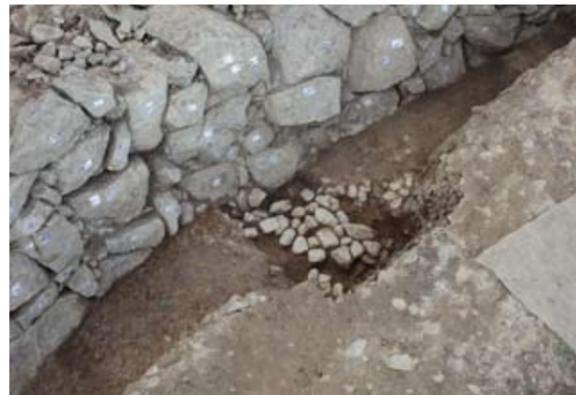
写真6 枅の下に敷かれていた河原石

が敷き詰められた状況がみられました。これは枅を据えるための基礎として置かれた河原石と考えられます。木製枅の良好な出土例としては、裏下門の南側で出土したものがあつた(写真7・8)。

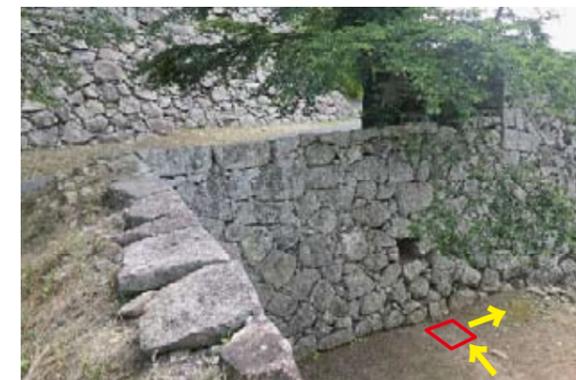
写真7 裏下門南側の排水口と枅  
□が枅の位置、→が排水方向

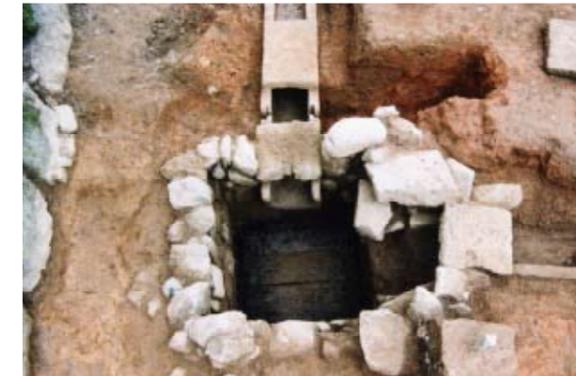
写真8 裏下門南側から出土した木製枅

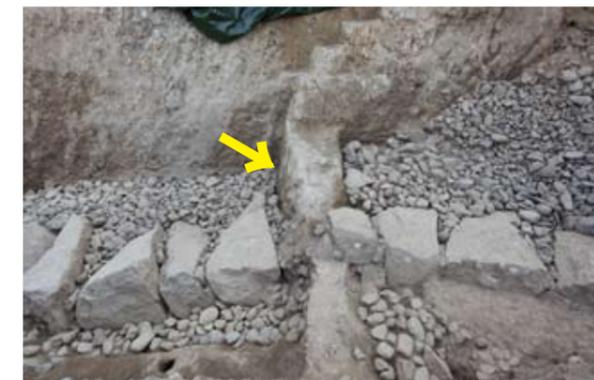
写真9 石垣背面の地山(→)。栗石が途切れている。

また、枅の下に敷かれた石のほぼ背面にあたる場所で、部分的に地山がみられました。地山が残っているのは幅30cm程度で、石垣の根石から2段目くらいの高さから検出されました。当然この部分は栗石はありません。地山が確認されたのは枅の背面、すなわち石垣の入隅(折れ点)の背面部分にあたります。わざと地山を残すことにより、入隅の強化をはかったのかもしれない。

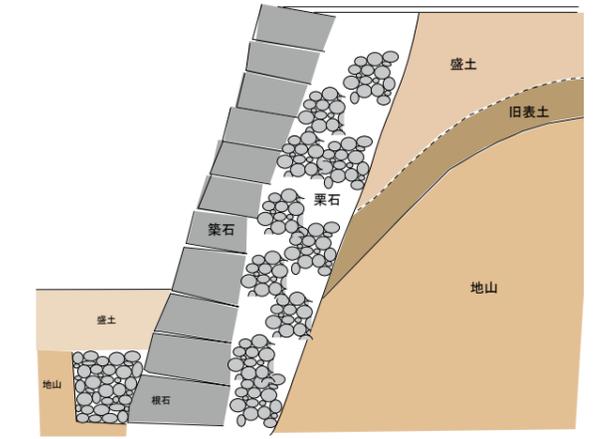
図1 石垣背面の模式図

をみていくと、築石の背面に栗石があり、その背面は盛土及び地山であったことが分かりました（図1）。二の丸東側石垣では、現在の地表面から2m下がったところから、旧表土の層がみられます。旧表土とは、山の元々の地表面のことで、ここの旧表土の層が東側、つまり石垣のある方向に急激に下がっている状況が確認できました。旧表土の下は地山ですが、この地山を掘り込んで根石を据え、前面にも河原石を入れて押さえとし、石垣が積み上げられていったと考えられます。

今回の石垣の解体によって、石垣の背面構造を確認することができました。石垣は基本的に築石・栗石・土(盛土・地山など)の3つが一つの構造体として成り立っています。二の丸東側石垣の解体から、石垣の背面構造
