二の丸東側石垣修理工事が終了しました

令和元年度から実施している二の丸東側石垣の修理工事が令和5年3月に終了しました。

令和元年12月の工事開始から足かけ4年、津山城のこれまでの石垣修理工事のなかで最大規模の工事となりました。本号では、工事着手から終了にいたるまでの工程について紹介します。

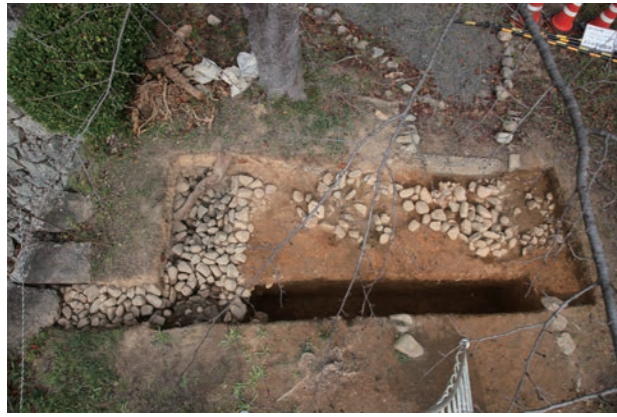
写真13 調査区3全景（上が北）

一方、石垣背面の裏込めの栗石は幅1.6～2mにわたって確認されました（写真13）。さらに、栗石の背面土の状況を確認したところ、石垣築造に伴う盛土が確認されました。この土からは複数の瓦片や土師器皿が出土しているため、少なくとも築城以降に何らかの掘削が行われたことが分かりました。

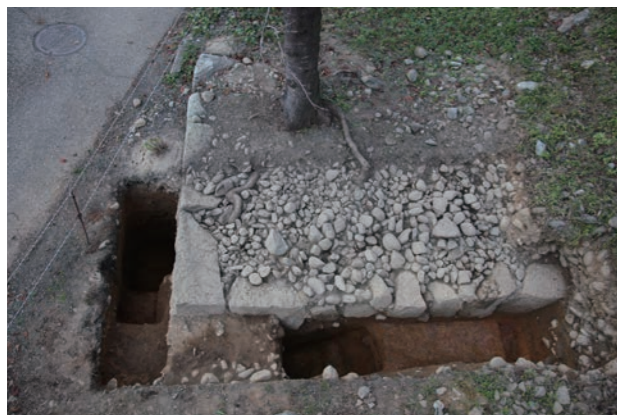
十八番門は長柄櫓の南東に位置する門です。絵図からは、門は櫓門で、基礎部分に石垣があり、その上に櫓がのっていたことがわかります（写真14）。今回の調査は門の北側のみでしたが、表土を除去すると、門の基礎にあたる石垣が確認されました。確認されたのは一段のみであることから、石垣の最下段にあたる石と考えられます（写真15）。この部分の地山の高さを確認するため、部分的に深く掘削したところ、地山は調査区の北側では地表面から50～30cmで検出しましたが、そこから南側

写真15 調査区4全景（東から）

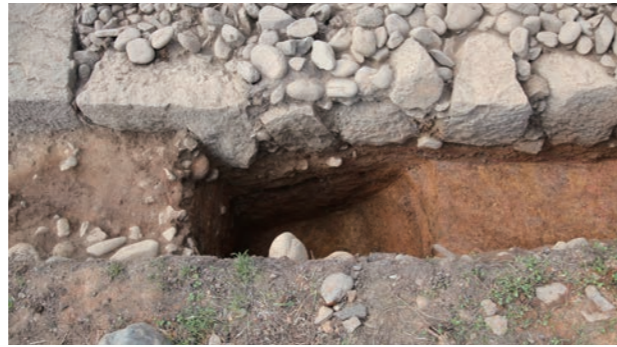
写真16 調査区4地山検出状況（東から）

に向かって急激に下がっていることが判明しました（写真16）。調査区南側でも確認したところ、地表面から約1.4～1.7mのところ検出されました。土層の観察からは、十八番門の基礎の石垣は地山に盛土や整地をした上で据えられていたことがわかりました。

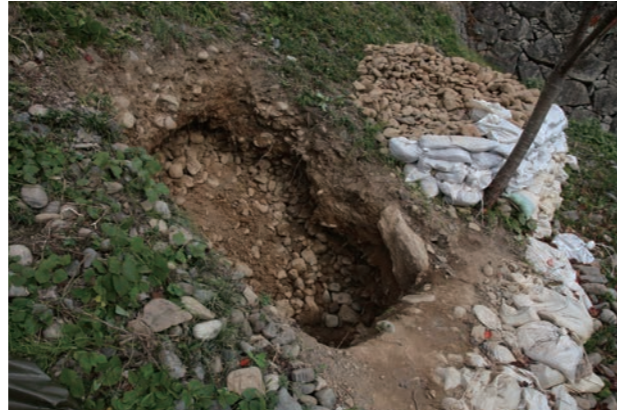
写真17 調査区5全景（南西から）

調査区5は十八番門跡の北側斜面に設定しました。この部分は、廃城の際に石垣を崩したという言い伝えがあり、石垣の遺存状況を確認するために調査を行いました。深さ1m近く掘削しても栗石が検出されるのみであったため（写真17）、調査を終了しました。

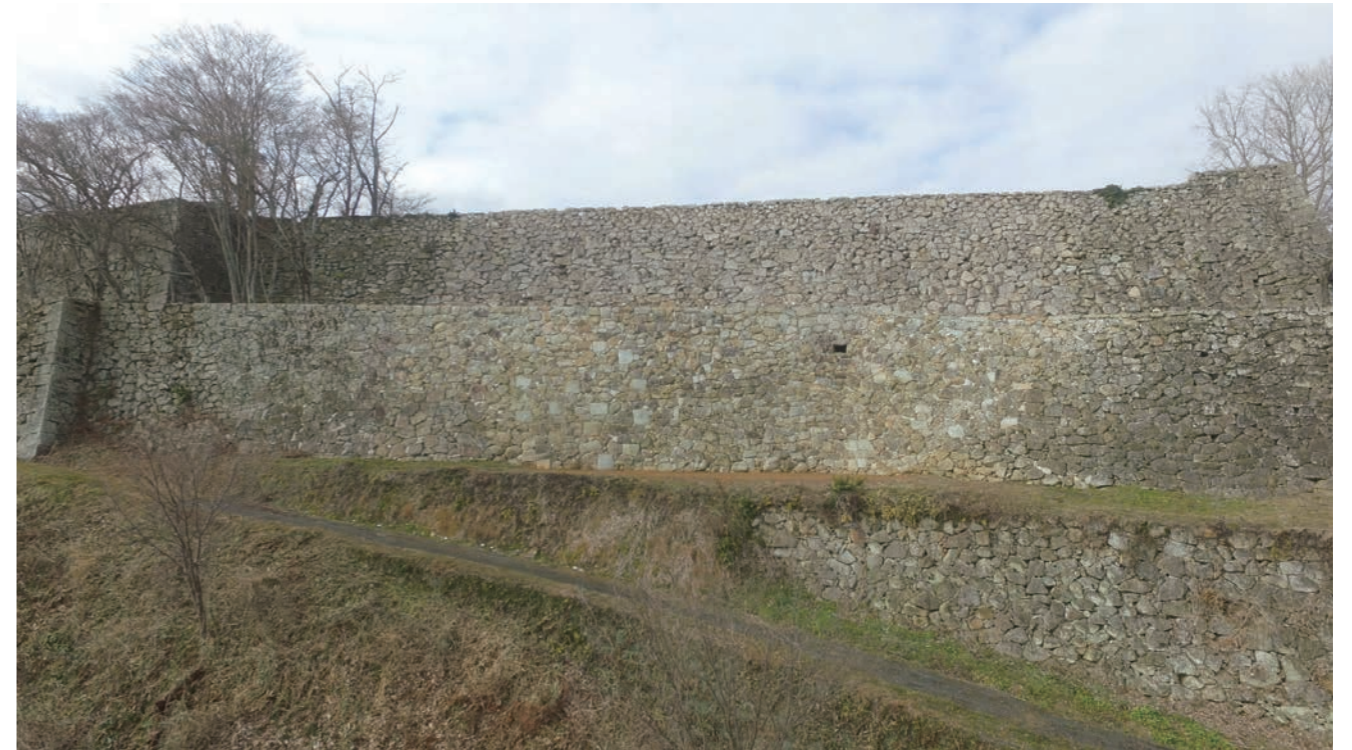
写真1 二の丸東側石垣（東からドローンで撮影）

今回の二の丸東側石垣修理工事により、これまで大きく孕んでいた部分については解消され、石垣が健全な状態に復旧されました。

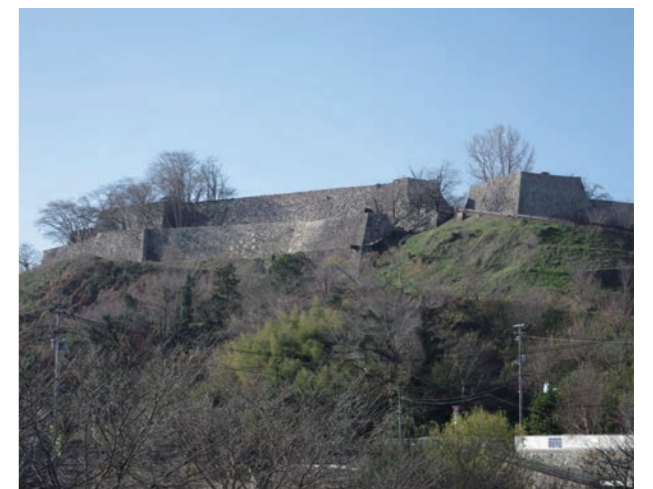
写真2 修理工事の終了した石垣（遠景、北東から）

修理工事では、築石は基本的に解体前の位置に積み直しましたが、割れていたり、ヒビが入っていて使えないものは新しい石に取り替えました。また、昭和40、41年の修理で使われていた花崗岩は、津山城の石垣に使われている凝灰岩（＝津山石）でないため、津山城の本来の石垣に戻す方針に基づき、凝灰岩に取り替えました。石垣背面の裏栗石は、津山城の場合、拳大の河原石がほとんどで、割石はほぼ使われていません。今回の修理の際にも、裏栗石には河原石を使用し、その背面には石灰を配合した土を入れながら復旧を進めました。栗石の空隙については、碎石を入れました。

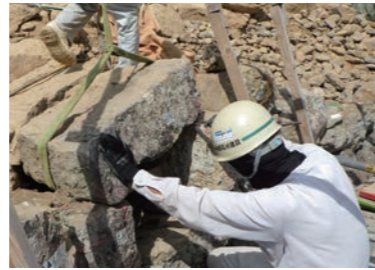
←写真3 石垣解体
隣接する石との位置関係や、設置接する面や点を確認しながら解体を行いました。

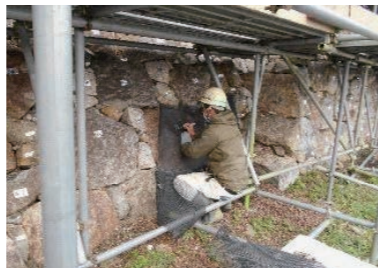
写真4 石の型取り→
花崗岩の築石は凝灰岩に取り替えるため、同じ形になるよう型取りをしました。

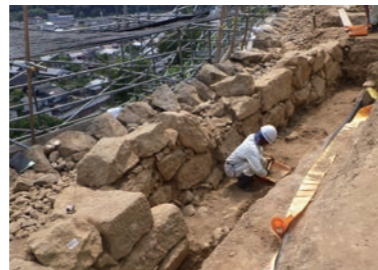
←写真5 埋没石垣
石垣の解体とともに背面を掘削していくと、埋没していた石垣が出現しました。

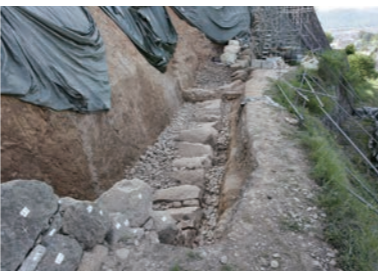
写真6 石垣最下段の状況→

石垣の最下段は、地山を掘込み築石を据え、前面に栗石と同じ河原石が詰められていました。

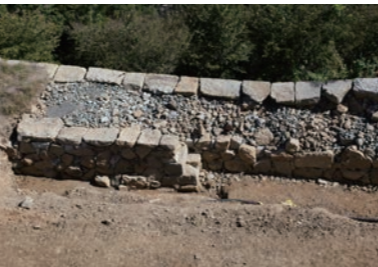
←写真7 排水溝の背面状況
解体の際確認された石垣内部の排水溝については、復旧の際も同様に積み直しを行いました。手前の大きな石が排水溝の蓋石です。

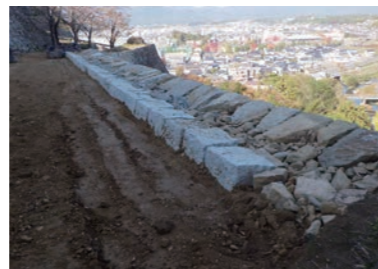
写真8 碎石を充填→
復旧の際には、栗石（河原石）だけでは隙間ができ、栗石が内部で動く恐れがあるため、栗石の隙間に碎石を詰めました。

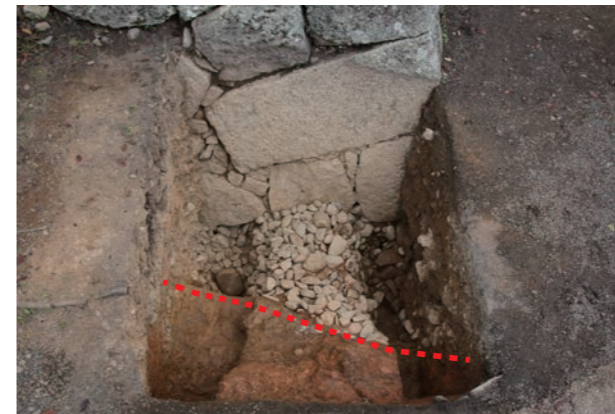
調査区1では、現地表面から約10～15cmで地山を確認しました。そこから地山を1.2m以上掘込み、根石の下及び石垣の前面に河原石を充填していることが分かりました（写真10）。石垣前面の河原石は直径20cm前後です。河原石を充填し、並行して石垣を積み、江戸時代の地面の高さまで埋められています（写真11）。

写真10 調査区1（西から）赤点線が地山の掘込み

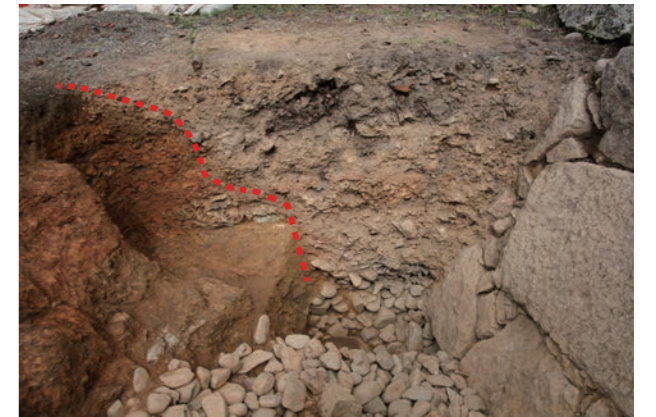
写真11 調査区1壁面（南から）赤点線が地山の掘込み

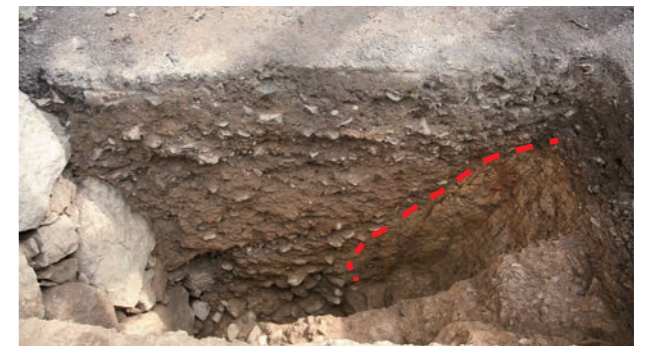
を充填している状況がみられました。埋め戻した土は土と河原石や角礫が交互にみられました（写真12）。また、表土直下に固く締まった面がみられたことから、江戸時代の地表面は現在の地表面とあまり変わらない高さであったことが確認できました。

写真12 調査区2壁面（西から）赤点線が地山の掘込み
