津山城 だより

No.25
2021年3月

津山市産業文化部
文化課

二の丸東側石垣解体中です

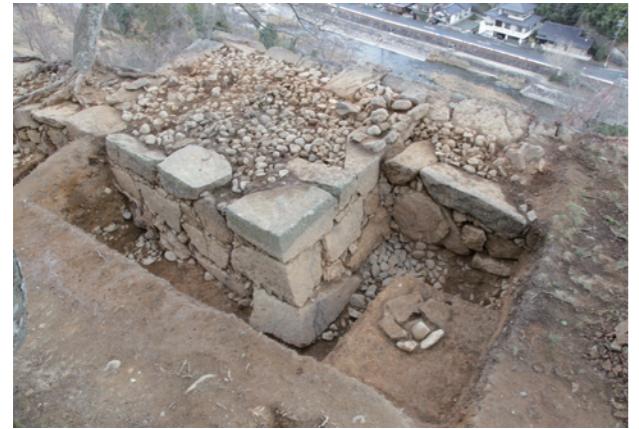
写真7 瓦櫓檜台と背面石垣4部分（南西から）

m、南北4.5～4.8mです。

背面でみつかった石垣の一部は瓦櫓の檜台石垣となっています。背面の石の積み方から、檜台石垣が積まれ、その後に土壙の基礎石垣が築かれたことが分かります。

背面石垣3・4、櫓台石垣（写真6、7） 土壙の基礎石の続きを確認するため、解体範囲より南側の石垣背面の発掘調査を行いました（図1緑色部分）。調査区の一部は「瓦櫓」という櫓が存在した部分にあたります。発掘調査の結果、石垣の背面から石垣がみつかりました。もともと表面に一部の石が露出していたことから、何らかの遺構が残っている可能性は考えられていましたが、3段から4段の石垣であることは今回の調査により初めて分かりました。石垣は、発掘調査区の北側については、昭和40、41年度の石垣修理のために一部石が動いていますが、それ以外は良好な状態で遺存していました（背面石垣3）。現在解体している表側の石垣と背面石垣の幅は約1.8m、高さは1.6mあります。

背面石垣3の南には、瓦櫓の櫓台石垣があり、櫓台石垣を挟んで南側で位置を東にずらして背面石垣と同様の石垣がみられます（背面石垣4）。櫓台石垣の幅は東西3.3

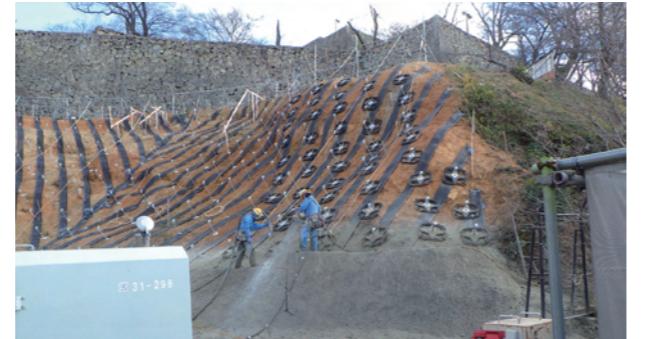
工事は、史跡津山城跡整備事業で初めて連続繊維補強土工（ジオファイバー工法）という工法を用いて行われました。まず崩落した土砂を取り除き、法面を成形し、地山補強として鉄筋挿入を行いました。これにより、地山自体の抵抗力を高めるとともに、連続繊維補強土と地山との一体化を図ります。

その後、連続繊維補強土を吹き付けます。これは、砂質土と連続繊維（ポリエスチル）を水とともに噴射・混合して、法面に厚い土構造物を構築するもので、これに

写真8 連続繊維補強土工（令和2年12月撮影）（西から）

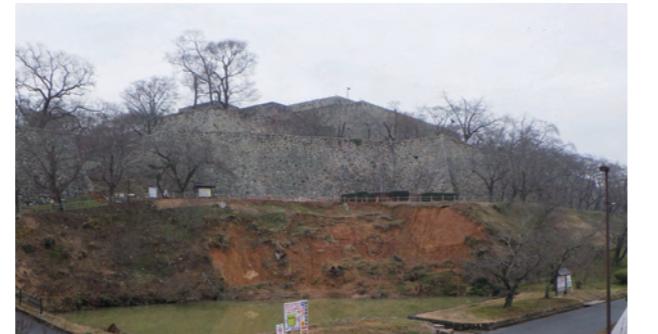
平成30年7月豪雨によって崩落した廐堀の法面災害復旧工事が完了しました。

写真9 廐堀法面崩落状況（平成31年1月撮影）（北西から）

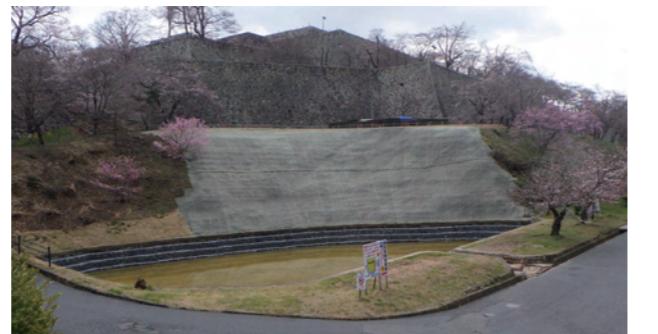
より、崩落前の法面に復旧しました。施工後は景観回復のため植生シートを敷設しました。

また、法下における崩落防止措置として、法下にふとんカゴを設置しました。

写真10 災害復旧工事完了後（北西から）
※緑化のため植生シートを敷設しています。ふとんカゴは今後水位が元に戻ると隠れます

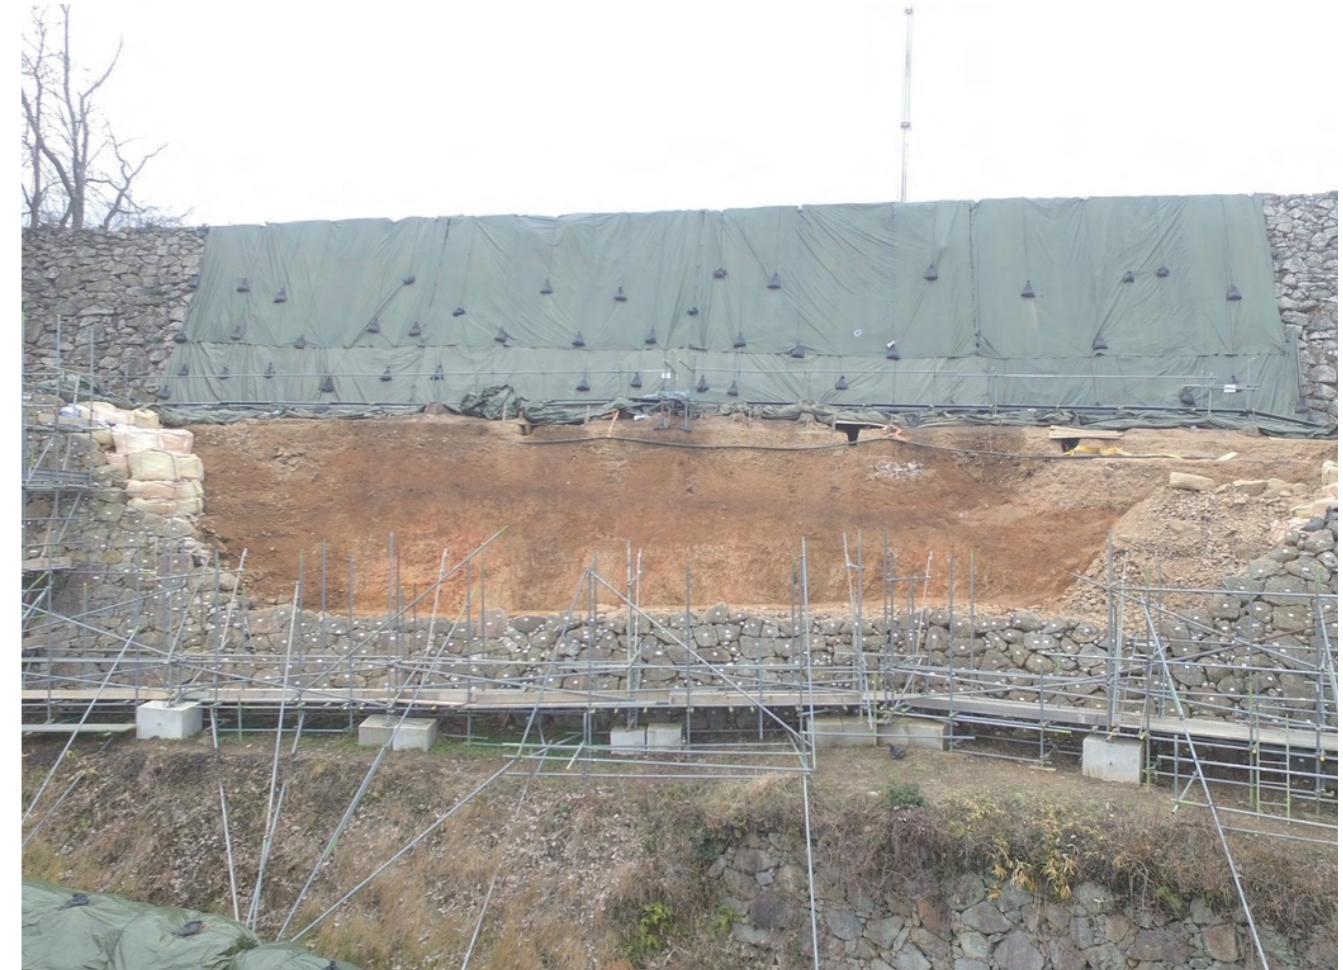
写真1 二の丸東側石垣（東からドローンで撮影）

令和元年度から実施している二の丸東側石垣の修理工事は、現在石垣の解体を行っています。
