発行年月日 令和6年3月31日
編集・発行 津山市観光文化部文化課
〒708-0824 岡山県津山市沼600-1
TEL (0868) 24-8413
印刷 株式会社 NCP サプライ

長柄櫓周辺の発掘調査を実施しました

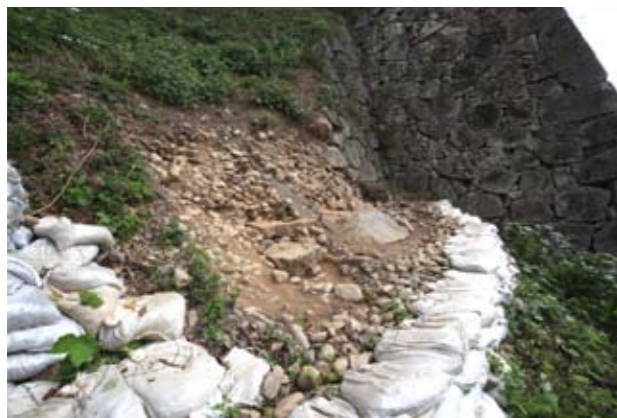
調査目的は、石垣の続きが残っているかを確認することでしたが、続きの石垣は検出されず、前年度と同じく、途中から栗石のみの層を確認しました（写真7、8）。

写真7 十八番門北側斜面調査（南西から）

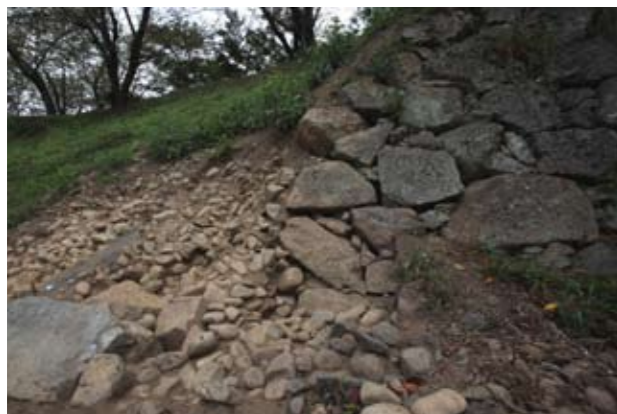
斜面が急であり、崩落の危険性もあることから、調査を終了しました。掘削箇所からは多数の瓦片や釘が出土しました。

写真8 十八番門北側斜面東端（南から）

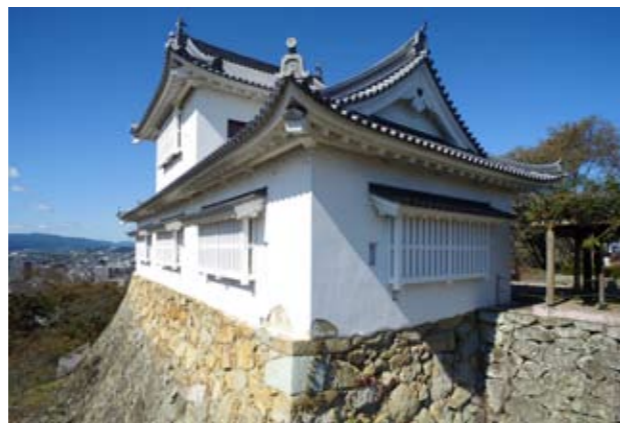
令和4年9月の台風14号の暴風により、本丸の復元建造物である備中櫓が一部被災しました（写真9）。

台風通過が予想されていたことから、津山城跡（鶴山公園）は休園しており、幸い人的被害はありませんでしたが、南面、西面、東面の漆喰壁の一部が剥がれ落ちました。また、漆喰剥落部分の周辺や、備中櫓と石垣が接する部分でも漆喰が浮いている状況が確認されました。

剥落した漆喰の中には、約15m下の二の丸に落下したのもありました。そのまま放置しておく、さらに漆喰の剥落が広がることが予想されることから、漆喰壁の修理を行うことになりました。

写真9 備中櫓（写真中央が漆喰剥落部分）

今年度は、剥落箇所を調査し、詳細な修理範囲や修理の方法などを決定するための実施設計を行いました。設計に基づき、令和6年度に修理工事を行う予定です。

漆喰壁を復旧することにより、新たな崩落を防ぐことができ、来城者の安全が確保されます。また、現在の剥落した状態が改善され、景観の復旧にもつながります。

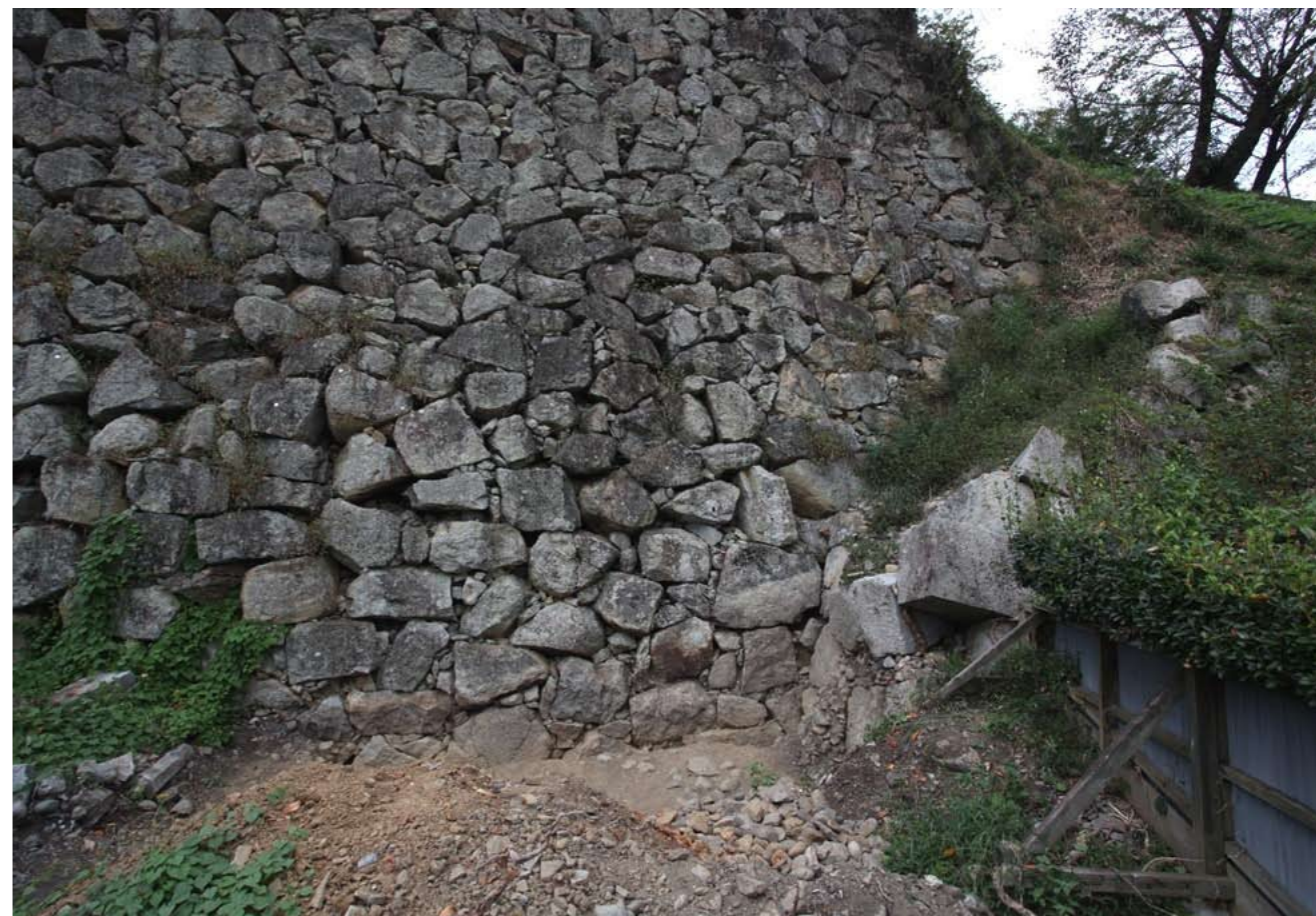
写真1 長柄櫓南面石垣（南から）

長柄櫓石垣南面と、隣接する斜面との境界部分の石垣の状況を確認しました（写真1）。後にも触れますが、この斜面はかつて石垣が築かれていたところで、部分的に石積みが残っています。長柄櫓石垣南面から2.4m程度前面に出ていることから、ここで石垣が折れていたことが分かります。調査前は、石垣の前面に石材等が多数積まれていた状態になっていたため（写真2）これを除去し、見えていなかった石垣の状況を確認しました。

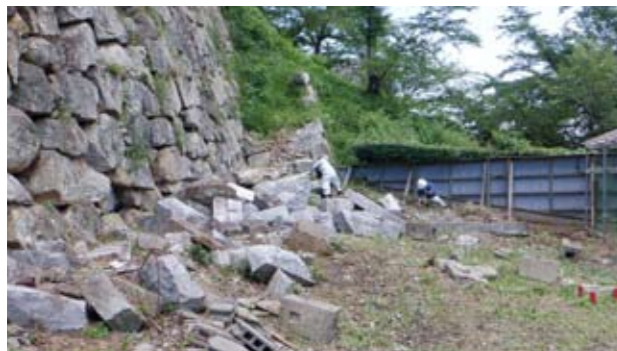
写真2 長柄櫓南側 石材等撤去前（南西から）

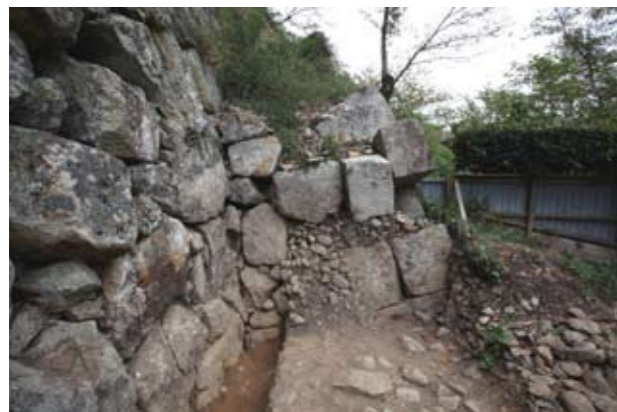
また、隣接する斜面との境界部分の石垣は、部分的に石がなくなっていました。隅角石にみられる算木積み（積み方）であることから、この石は隅角の石であったことが確認できました（写真3）。

写真3 長柄櫓南側 石垣隅角部（西から）

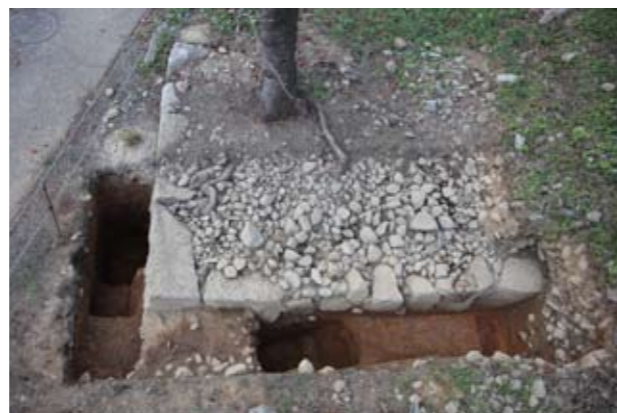
門の北側半分は、門の櫓台石垣の基礎になる石垣が一段残存していました（写真4）。石垣の内部には河原石が敷き詰められていました。元々の地盤である地山は、石垣の南端から約2m地点から南方向に急激に下がっていることが分かりました。地山が下がっている部分には築城時に盛土や整地をした上で、石垣を据えていました。また、石を据える際に、石の外側にも河原石を詰めて据えていたことが分かりました（写真5）。

写真4 十八番門北側 地山検出状況（東から）

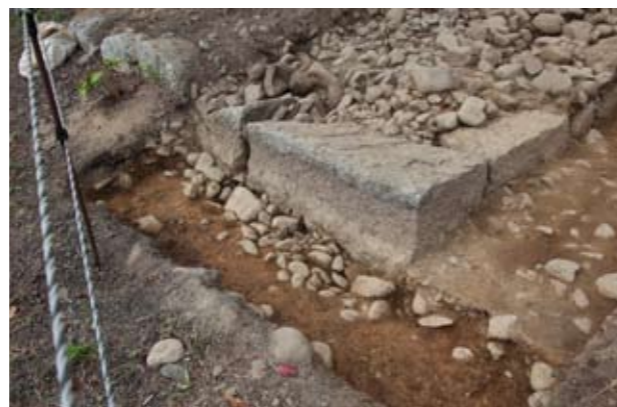
写真5 石垣外側の河原石検出状況（南東から）

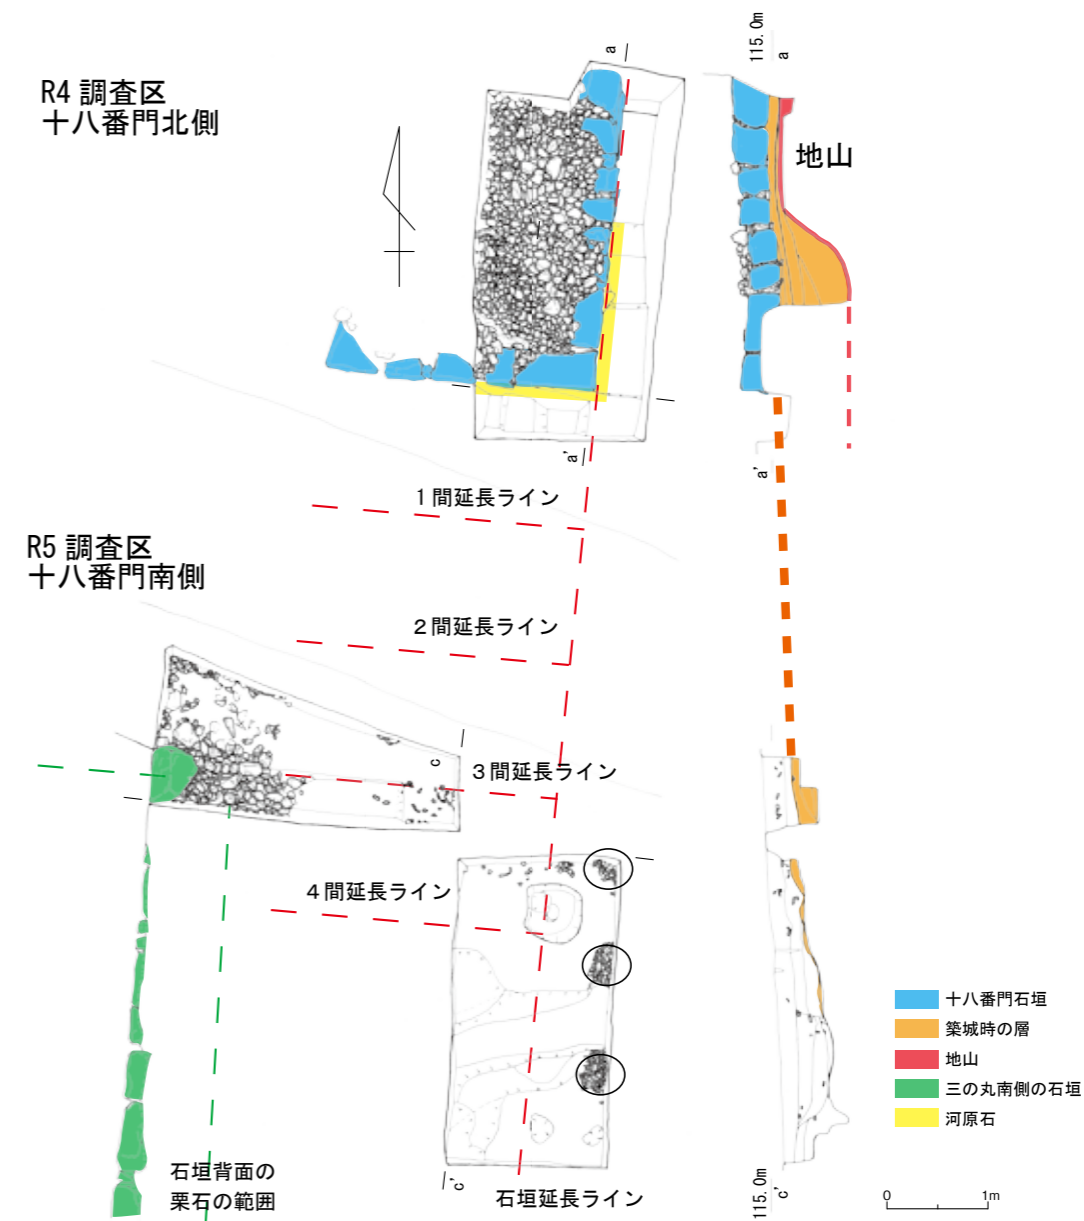
図2 十八番門発掘調査平面図

北側が良好に残存していたことから、南側も残っているかを確認するため調査を行いました。調査にあたり、門の規模について史料を確認すると、『美作國小鏡』に二階門2間5間1棟と記載されており、「津山絵図」には門の壁に2間5間と記載されていました。北側は長さ約2間分の石垣を検出していることから、南側は残り3間程度と考えられます。これを元に、北側の南面から通路部分を2間（3.6m）と想定し、2間延長ラインから4間延長ラインの範囲で2箇所、調査区を設定して調査を行いました（図2）。

調査の結果、北側石垣の東面から4間延長ライン上で、土坑を1基確認しました。しかし、根固め石や周辺に集石等が確認できず、一カ所だけ穴を掘って石垣の石である築石を据える例はないため、この土坑は石垣に伴う痕跡とは考えられません。また、4間延長ラインより南側では大きな攪乱（後世に掘り返されるなどにより付近の土が乱された痕跡）により、江戸時代の地面がほとんど失われています。この調査区の東端では、集石（図2、写真6の○部分）を確認しましたが、北側石垣の延長ラインから大きくずれています（写真6）。

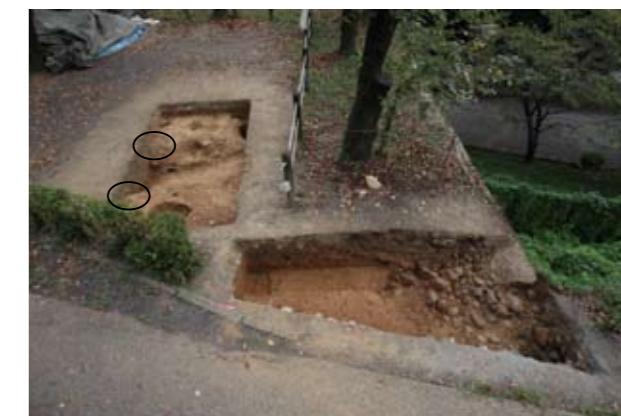
写真6 十八番門南側 完掘状況（北から）
