津山城だより

No.15
2011年3月津山市教育委員会
文化財課

東側法面石垣の発掘調査を行いました

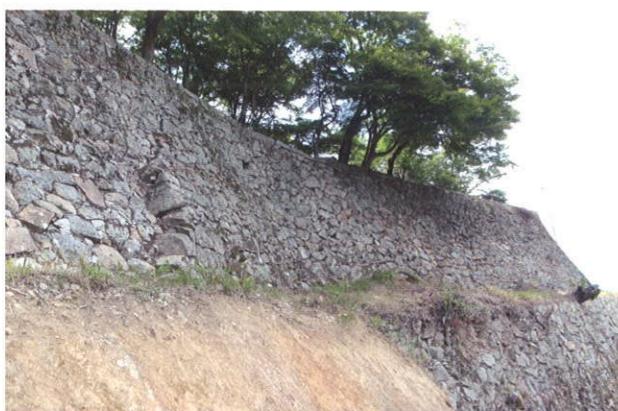
今回の調査の主な目的は、孕み出している石垣の内部、根石等の状況を確認し、原因を解明することにありました。発掘調査を進めると同時に、原因を探るための地質調査、三次元測量調査なども行いました。これらを総合的に検討した結果、孕み出しの原因としては、基礎地盤の不安定さが可能性として考えられます。しかし、昭和39年に崩落した部分についても、基礎部分の改変はみられないことや、現在の状況で石積みが安定していることも考慮に入れながら、定点測量等を実施するなど、引き続き慎重に観察を続けていくことが重要であると考えています。

写真14 現在の東側法面石垣

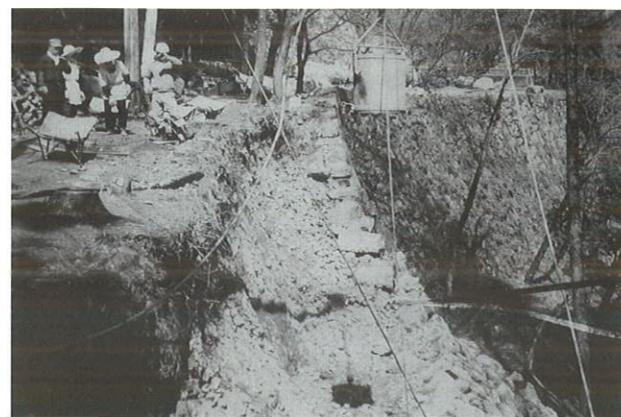
写真15 昭和40・41年の修復工事（その1）

津山城の東側、宮川に面した部分に、本丸で最も高い月見櫓石垣があります。その東側に、高さ約7m、南北約66mに及ぶ腰石垣があります。この石垣は、昭和39年6月の集中豪雨により、幅24.5m、高さ9mにわたり崩壊したため、翌40、41年の2ヶ年に渡って積み直しが行われました（写真15・16）。

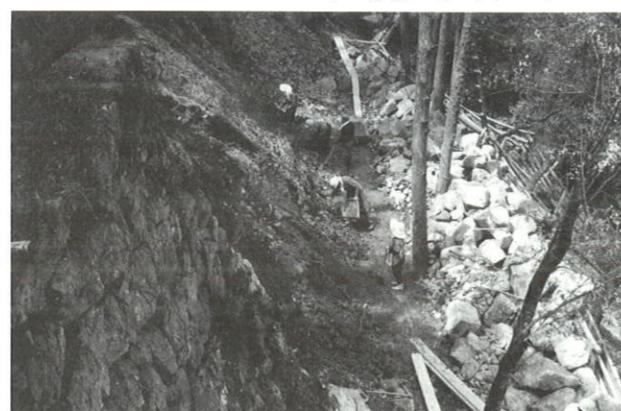
写真16 昭和40・41年の修復工事（その2）

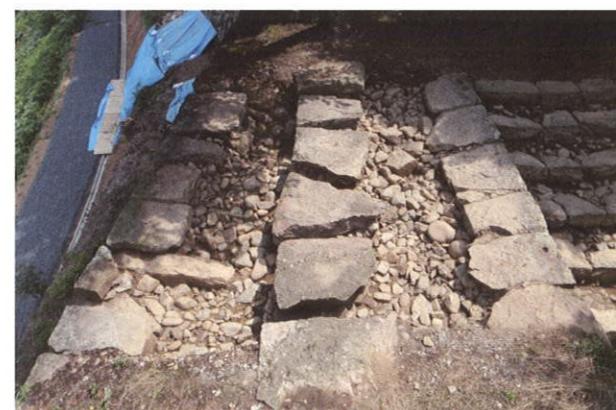
東側法面石垣とその西側の雁木（石段）部分の石垣との間の裏込の状況を確認しました。この調査区の北端には、大正15年に建設された幕末の志士、井汲唯一、植原六郎左衛門を顕彰する銅碑が設置されていましたが、戦時に軍需物資として供出されたことにより、今は碑の基礎部分と、碑に通じる敷石が残っているだけです。トレンチの中心にあるのがこの敷石です。このトレンチでは、法面石垣と、雁木東側の石垣まですべて栗石が充填されていたことが分かりました（写真7）。

写真7 トレンチ1（北から）

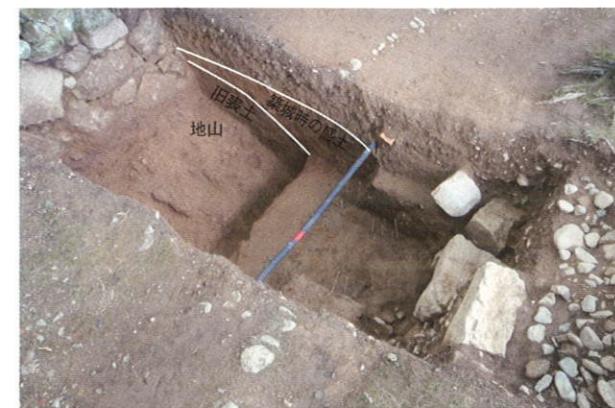
裏込の栗石、及び月見櫓の石垣から東側法面石垣にかけての岩盤、盛土の状況を確認するため、孕んだ石垣法面の内側に設定したトレンチです。ここでは、月見櫓の石垣が、地山である岩盤上に直接築かれていること、そこから地山が急勾配で東に向かって下がっていることなどが分かりました（写真10）。また、このトレンチは石垣に開口している排水口にあたる箇所であり、掘削を進めたところ、木製の枠の痕跡が検出されました（写真11）。木製の枠は、これまで津山城本丸御殿や、裏中門などでみつかっています。木質の部分は腐食していましたが、板を繋ぎあわせるための鉄釘の出土状況によって、枠の大きさを推定することができました（図2）。これによると、枠の大きさは、東西4尺（約1.2m）、南北3尺（約90cm）、高さ1尺（約30cm）に復元されます。

写真10 トレンチ2 盛土の状況（南東から）

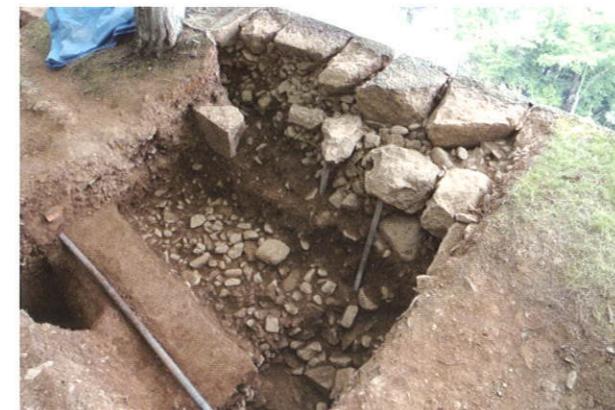
写真12 トレンチ3（南西から）

トレンチ2から6m南、昭和40、41年に積み直しを行った部分に設定したトレンチです。土層をみると、地山、旧表土、築城時の盛土が確認できましたが、大部分は廢城以降、あるいは昭和の積み直しによるものと思われる裏込の状況が確認できました。

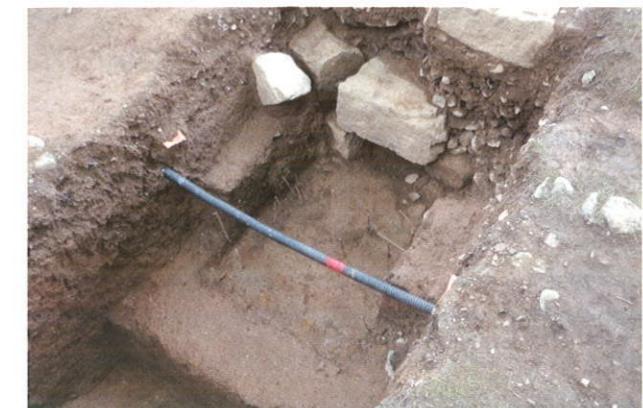
写真11 トレンチ2 木製の枠の痕跡（南西から）

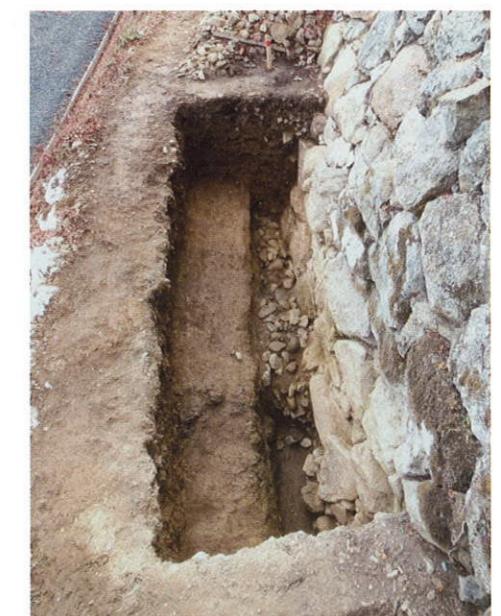
孕んだ石垣の最下部の状況を確認するために設定しました。現地表面から約2m下がったところに、石垣の基礎が築かれていることが分かりました。最初に地山を掘り込み、底面に河原石を敷き、その上に石垣を築くとい

う構築法が確認されました。このような工法は「堀り込み地業」と呼ばれているもので、これまでに天守台石垣・腰巻櫓台石垣の調査でも確認されています。

写真13 トレンチ4(中央のラインが地山の堀り込み)
