# 津山城だより

No.17  
2013年3月津山市教育委員会  
文化課

## 天守台間詰め石補修工事が完了しました。

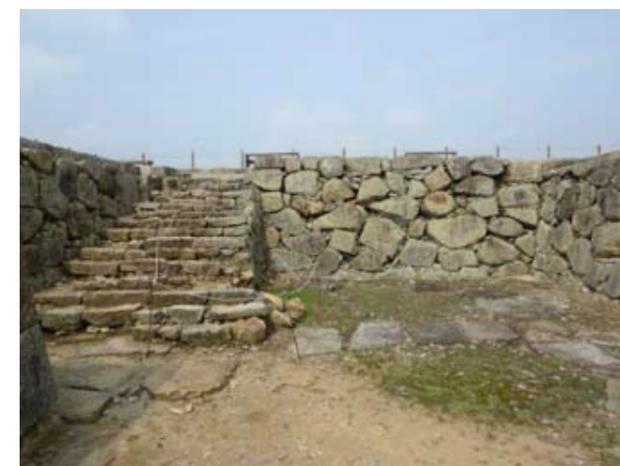
写真1 間詰め石を詰める前（穴蔵西面石垣）

1ページの2枚の写真は、天守台穴蔵石垣東面を間詰石を詰める前と後に東側から撮影したものです。一見すると分かりにくいですが、2枚の写真を比べてみると、上の写真は石と石の隙間が大きく空いているのに対し、下の写真は、石と石の間に小さい石が詰められています。

このうち、今回間詰石を詰めた天守台石垣は、②のタイプに属するものです。津山城の天守台石垣は、外周部分（外から見える部分）は間詰石が多く詰められているのに対し、穴蔵石垣については、石と石の間に空隙が多く見られました。

石は、元々あった間詰石も出来るだけ活かしながら、足りない部分は、津山城の石垣と同じ凝灰岩の石材を隙間の大きさに合わせて手作業で細かく砕き、石垣の間に詰めていきます。このとき、間詰石が動かないようにしっかりとかみ合わせるように詰めることが重要です。この作業は、石垣専門の石工さんの経験がものを言うところです。

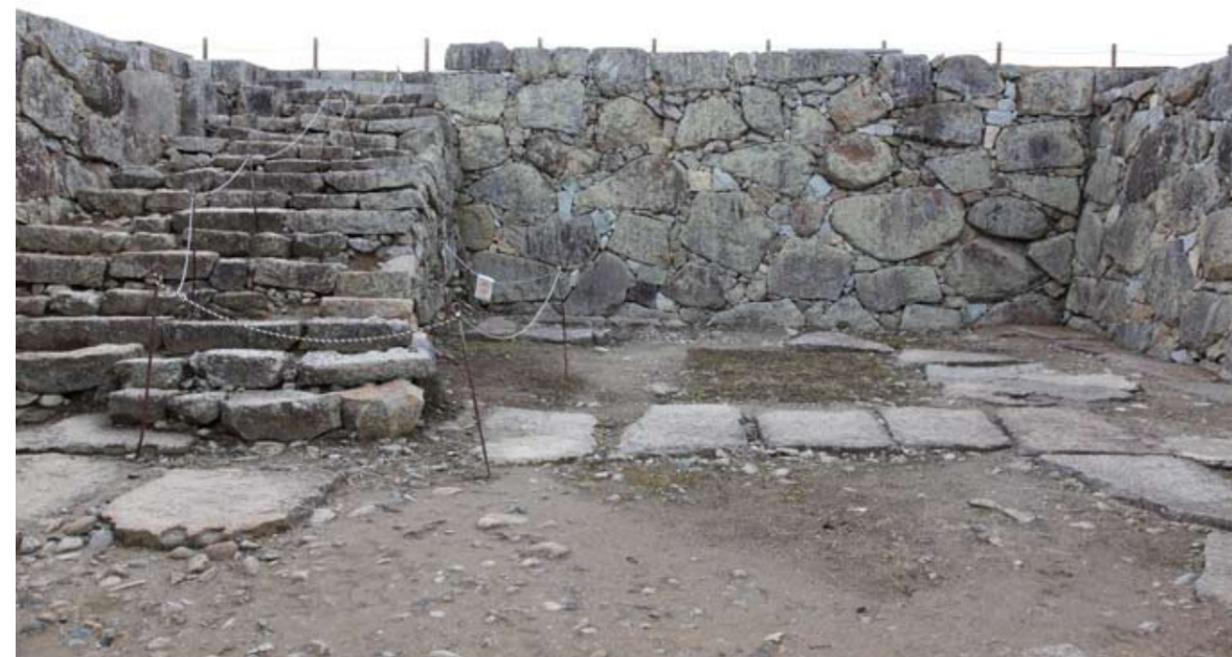
写真2 間詰め石補修完了後

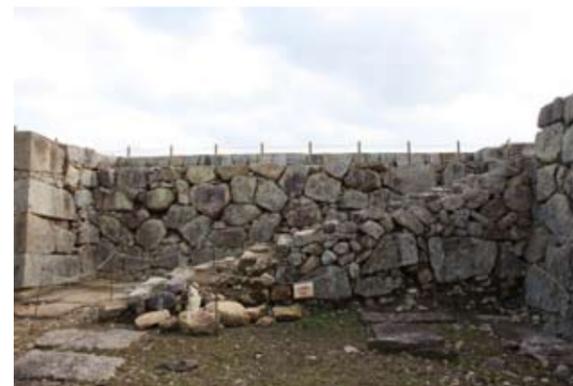
栗石が露出しているところも多く見られました。天守台の外周石垣に比べ、穴蔵部分の石垣は全体的に間詰め石が少ないことから、築城当初から間詰め石があまり多く入れられていなかった可能性も考えられます。これは、穴蔵石垣が外からは見えない部分であることに起因するのかもしれません。

石と石の間に隙間があると、その空隙から内部の栗石が流出し、石垣が不安定な状態になってしまいます。今回の整備工事により、間詰石がしっかりと入れられ、石垣の不安定な状態を防ぐことができ、来城者の方が安全に天守台を見学することができるようになりました。

3ページの写真7～14は、天守台穴蔵の各石垣面について、間詰石を詰める前と詰めた後を撮影したものです。石を詰める前は、各石垣面とも隙間が多く、内部の

写真7 南面（写真3の1）（補修前）

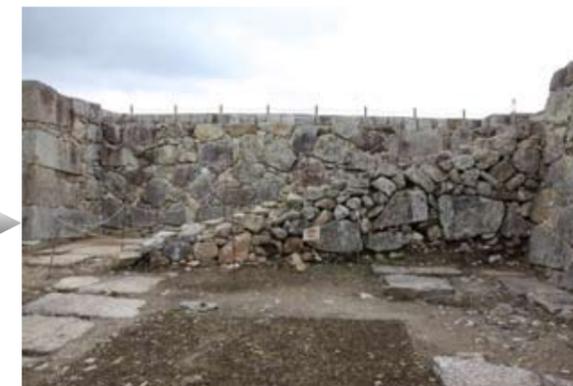
写真8 補修後

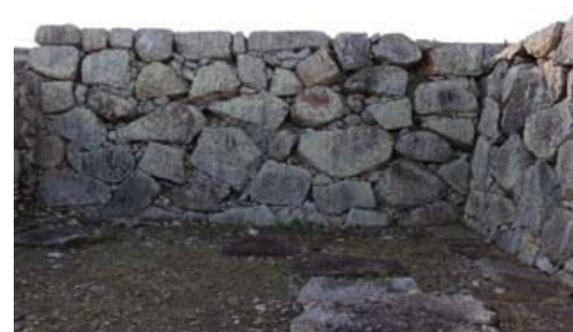
写真9 西面（写真3の2）（補修前）

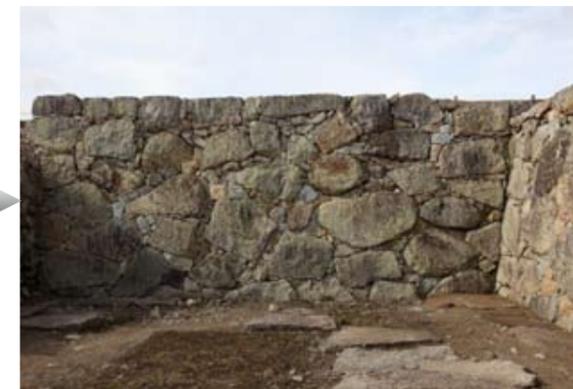
写真10 補修後

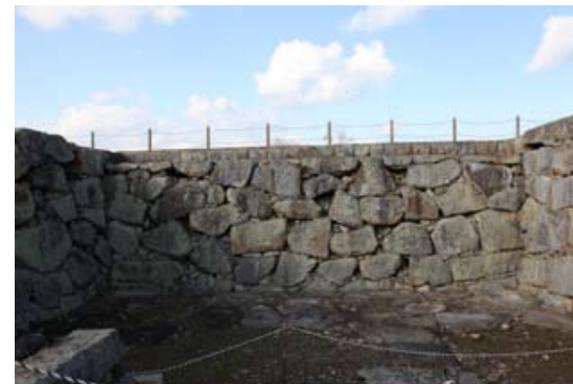
写真11 北面（写真3の3）（補修前）

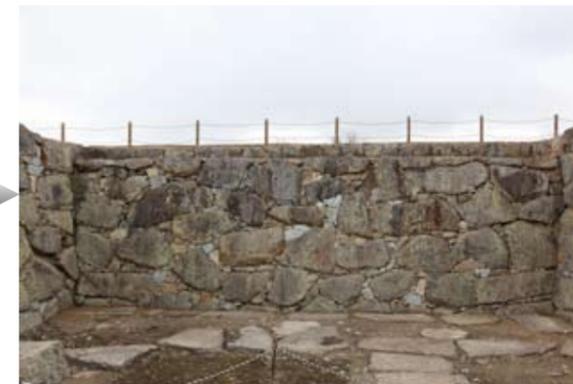
写真12 補修後

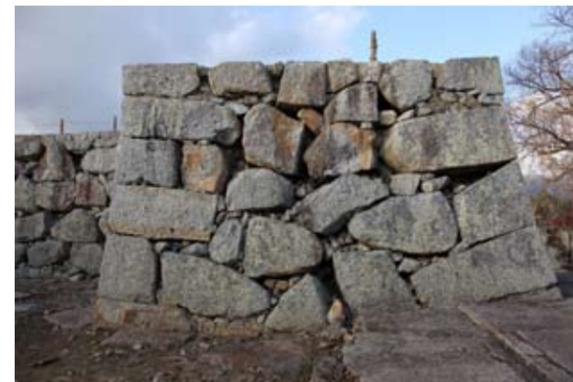
写真13 北面（入口部分）（写真3の4）（補修前）

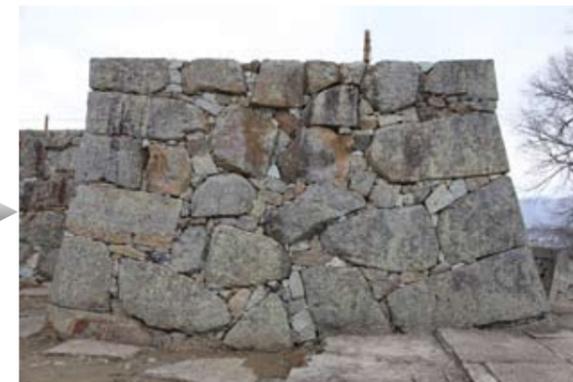
写真14 補修後
