天守台の整備を行いました。

冠木門跡の発掘調査を実施しました。

津山市教育委員会文化課では、史跡津山城跡保存整備事業の一環として、通路部分の調査を年次的に行っています。平成25年度は、冠木門の構造や規模を把握するための発掘調査を実施しました。

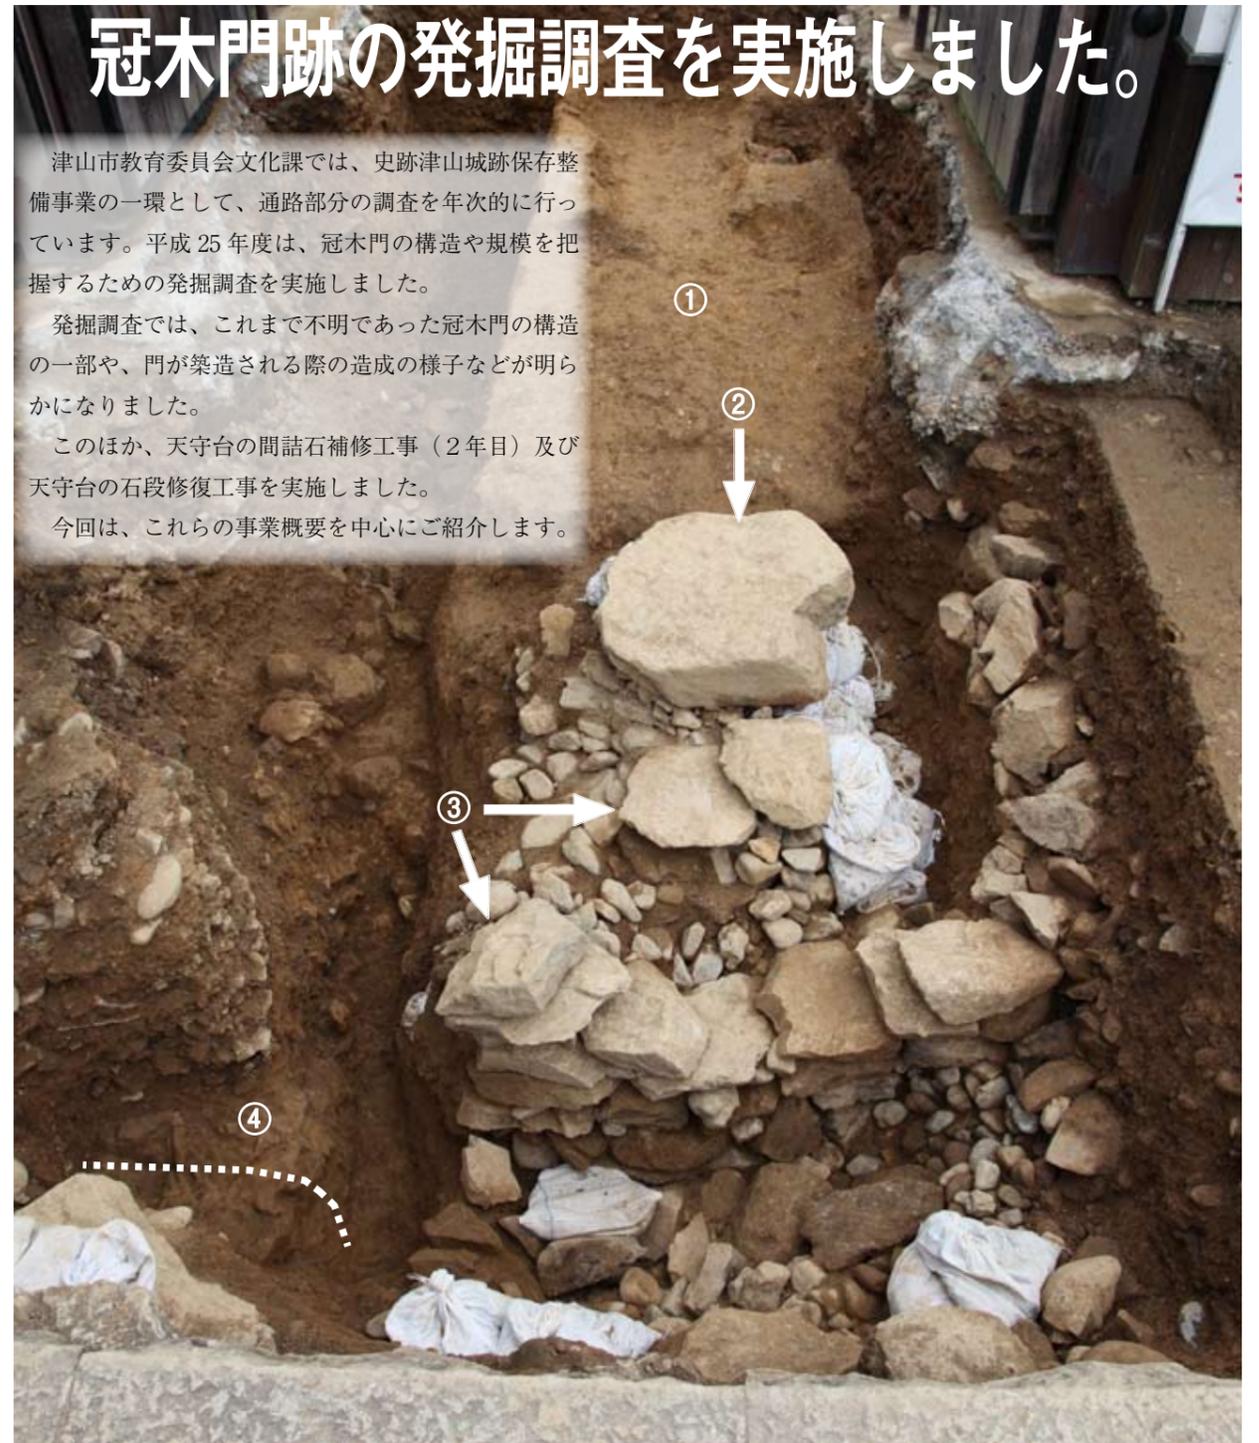
写真1 発掘された冠木門跡（西から）

調査区東側で、築城時の地表面と考えられる面がみわかりました。この面は、東から西に向かって緩やかに傾斜していることがわかりました(写真1①)。

調査区西側は、地表面と考えられる面はみられませんでした。現在の門から約1m西のところ、直径約80cm、厚さ20cmの大きな石が検出されました(写真1②)。石は上面が平らで、石の下には河原石が詰められ

ています。その西側には、幅50cm、厚さ10cm程度の板状の石が2個重なるようにしてみられ、さらに50cm西には、同様の板状の石が最大7段積まれており、板状の石の間やその周囲には、河原石が充填されていました(写真1③)。板状の石は、整ってはいませんが西側に面をもっています。築城時の地表面の高さとの関係から、大きな石は地表面に表出しており、石積みは、地下に埋まっていたと考えられます。

調査区の北西端では、一部で地山の岩盤が確認されました(写真1④点線)。岩盤は南に向かって大きく下がっていることがわかりました。

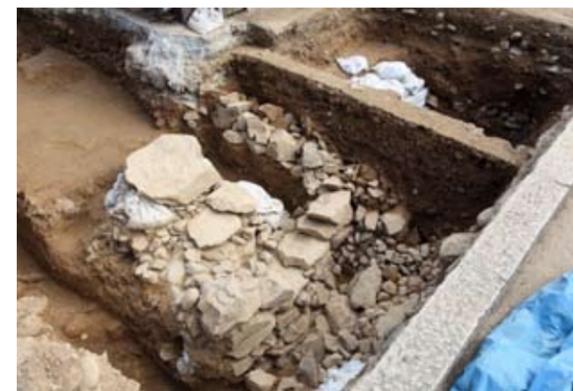
では、調査区西半部でみつかった大きな石とその前面に位置する板状の石を積んだもの(以下、「石積み」とします)は、どのような性格をもつものなのでしょうか。可能性としては2つ考えられます。

①石垣の下に河原石を置き、安定させていることから、北調査区中央の石は冠木門の礎石の一つである。

②冠木門は両脇に袖石垣をもつものであったことから、中央の石は袖石垣を構成する石のひとつであり、石積みは袖石垣の基礎として築かれていたものである。

写真5 直径80cmの石(中央やや左)と
石積み遺構(中央)

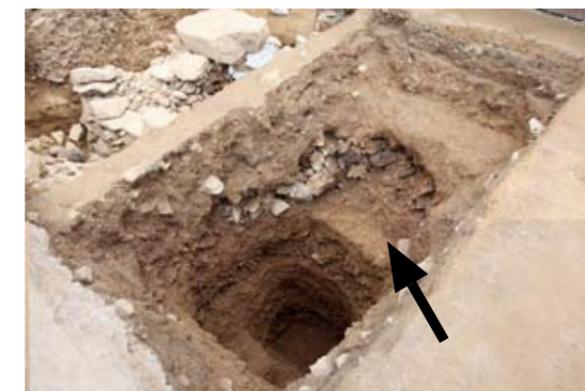
北調査区西半部に南接して設定した調査区です。現地表面から1.3～1.5m下がったところで築城時の地表面を検出しましたが、明確な遺構は確認されませんでした。また、地山を確認するためにさらに掘削したところ、礫と粘質土が交互に埋められている状況が確認されました。この互層は築城時の整地層から1.6m下がったところまで確認できましたが、さらに下に続いています。

これは、築城時の造成土と考えられることから、冠木門が築かれた一帯は谷部であり、そこに大規模な造成を行って門が築かれたということになります。

写真6 南調査区西半部
築城時の整地面(矢印)と造成土
