埋門下の雁木を整備しました。

津山城だより No.20  
2016年3月  
津山市教育委員会 文化課

本丸御殿地下室の発掘調査を実施しました。

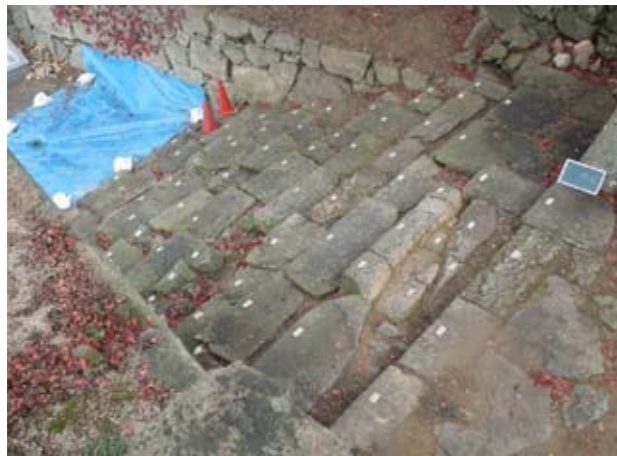
写真12 雁木撤去前（南西から）

埋門下の雁木は、津山城内の雁木の中でも廃城後に舗装や補助段の設置といった改変の痕跡が少ないことが特徴です。しかし、本来あった石が抜けてしまったり、割れてしまったり、ずれてしまっているため、安全に通行することが難しくなっていました。

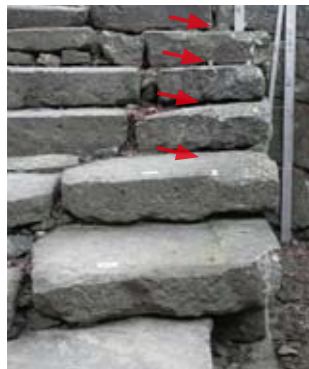
写真13 雁木に残る堀の痕跡  
裏鉄門に近接する雁木の端を観察すると、端から約1尺幅で角が削られています（赤矢印）。これは、写真2の絵図に描かれている「登り堀」（緑丸部分）の痕跡と考えられます。

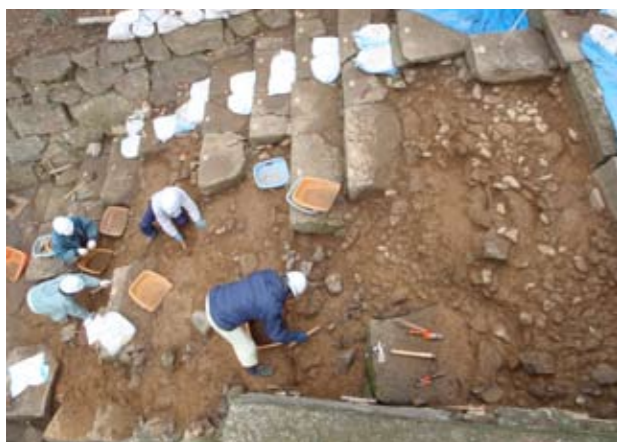
写真14 基礎部分の状況（西から）

続いて、雁木の石にずれが生じた原因を探るため、基礎部分の確認を行いました。その結果、基礎の構造は盛土や栗石の上に平らな割石を置くものであり、ここに雨水とともに土が流れ込むことによって、割り石や基礎の上に置かれていた雁木の石が押されて動いてしまったことがわかりました。

整備はまず、各石に番号をつけることから始めました。そして、糸を張って復旧後の石の位置を決めてから石を取り外します。取り外した石は、1つ1つ記録をとり割れているものは接着して元の姿に戻します。石材の傷みが激しい石は交換しました。

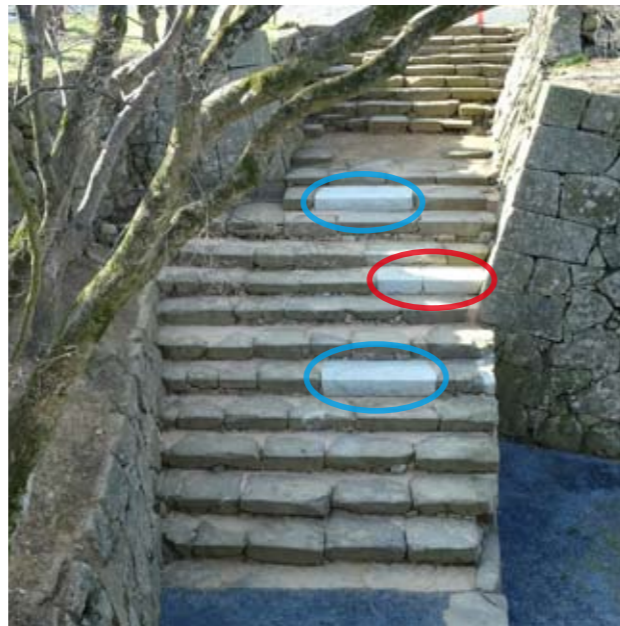
写真15 整備後（北から）  
青丸は交換した石、赤丸は補填した石です。

最後に、雁木を据え直し、遺構を保護するために土系舗装を行いました。写真で白っぽく見える石は、交換した石（写真15の青丸部分）と補填した石（写真15の赤丸部分）です。

今回の整備により、埋門下の雁木は安全に通行できるようになりました。また、傷みが激しいため交換した石の中で最も大きいものについては接着し、本丸東側に展示しています。整備の過程の一部をみなさまに見ていただければと思います。

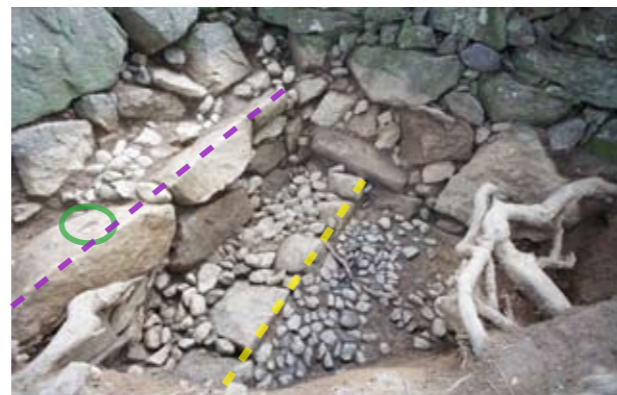
調査区の北側では、現在の石垣の南側からもう1列石垣（写真4の紫線部分）が見つかりました。この石垣は上段石垣と角部分がかみ合うように造られていることから、現在の石垣よりも1段階古いと想定されます。古い石垣のうち西寄りの1石には、ほぞ穴（写真4の緑丸部分）がありました。ほぞ穴が見つかった位置は、写真2

の絵図の「梯子上り口」部分にあたることから、ほぞ穴は地上へつながる梯子（階段）の痕跡と推測されます。

古い石垣のさらに南側では、石列（写真4の黄色線部分）が見つかりました。石列は1段のみで、南側に面をもっています。石列の上面と下段の石垣の上面はほぼ同じ高さで、周囲には炭の層と敷石が広がっています。本丸御殿は文化6年（1809）に火災にあっているため、炭の層は火災の痕跡、敷石は火災以前の床面と考えられます。石列の15cm下は地山であり、上段の石垣は地山を掘りこんで石垣を構築したことが確認できました。

写真4 本丸御殿地下室調査区北側  
紫線が古い石垣、緑丸がほぞ穴、黄色線が石列です。

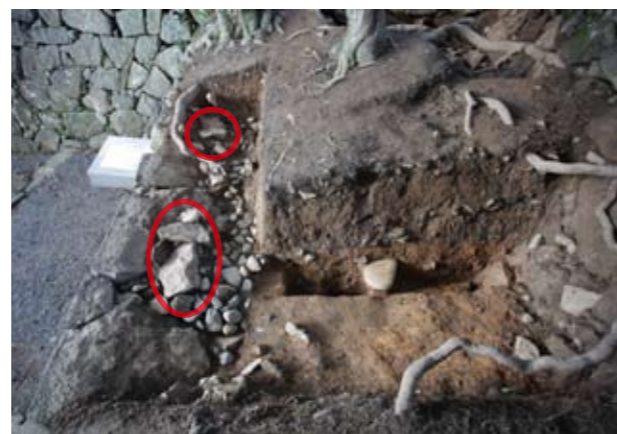
下段石垣の天端石近くでは、扁平な石を重ねた基礎のようなもの（写真5の赤丸部分）が2か所で見つかりました。これらは、本丸御殿の柱位置の痕跡と推測されます。また、下段の石垣上面には、面を平滑にするためのノミによる加工痕がありました。これは本丸御殿の建物の土台をのせるために施されたものと推測されます。

写真5 本丸御殿地下室西側  
赤丸部分が柱位置の痕跡です。

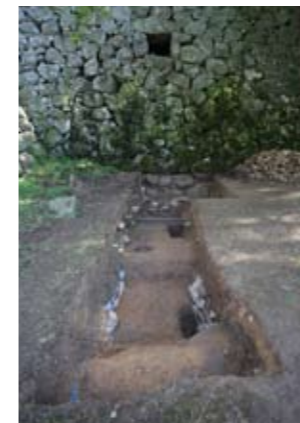
調査の結果、豊島石製の暗渠排水溝が見つかりました。この排水溝は、調査区東側にある腰巻櫓石垣西面で見つかった排水溝とつながり、西方向へのびて、裏中門枡形虎口南側石垣北面にある排水口につながる（図2の青点線）と推測されます。排水溝は築城当初のものではなく据え直されており、据え直しの際には土を盛って地上げが行われていることがわかりました。

排水溝の南側では石積み遺構が見つかりました。調査区南側石垣面にある排水口からの水を受ける構造物の一部である可能性があります。石積み遺構の最下段と豊島石製排水溝の上面の高さが同じであることから、この石積み遺構も築城当初のものではないと考えられます。

写真6 (左) 裏鉄門南側調査区  
の全景 (北から)写真7 (上) 裏鉄門南側遺構部  
分の拡大

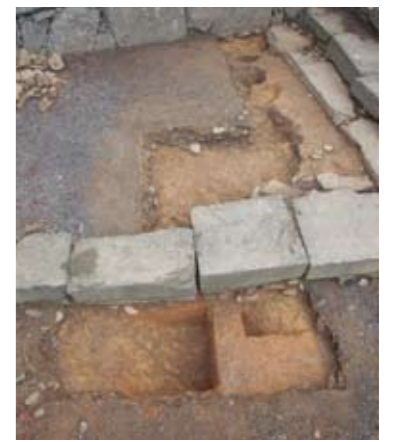
写真8 裏鉄門東側全景 (東から)

裏鉄門と埋門の間の平坦面を調査しました。調査区の中央は大きな攪乱を受けていましたが、築城の過程と江戸期の地表面が確認できました。

埋門下の雁木と本丸御殿地下室の下段の石垣は、ともに地山を掘りこんで築造されています。江戸期の地表面

は、基本的には地山を切って造られており、谷地形であるところは橙色の盛土で埋めていることがわかりました。

埋門下の雁木1段目の側面を観察すると、どの石も同じ高さまでノミ加工が施されており、ノミ加工の最下部と江戸期の地表面の高さが同じであるため、この部分は地表面に露出していたと推定されます。

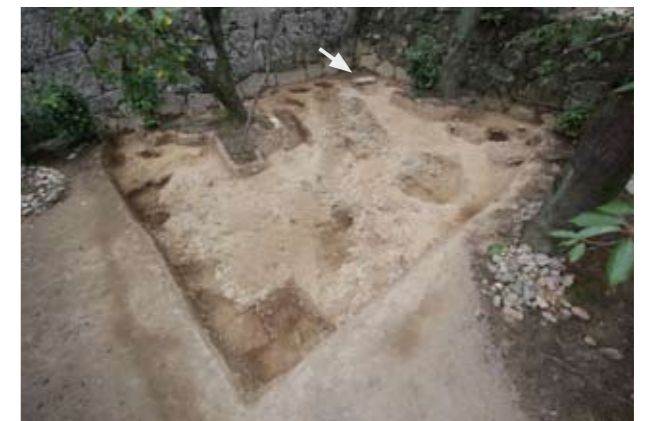
写真11 冠木門枡形虎口内調査区全景 (西から)

調査の結果、南東隅で1か所上面が平らな石（写真11の矢印部分）が見つかりました。位置関係から番所の建物の礎石の可能性がありますが、ほかの場所でみつかっていないため、詳細はわかりません。明治時代以降に取り付けられた階段の下に遺構が残っている可能性があります。
