津山城だより

No.23
2019年3月

津山市教育委員会
文化課

裏中門周辺の整備工事を行いました。

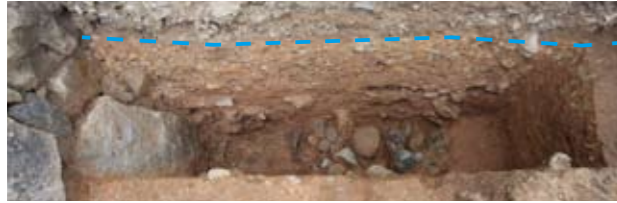
調査区4では、紙櫓西面石垣の基底部を確認しました(写真8)。地山を掘り込み根石を据え(掘込地業といいます)、根石の手前には栗石を敷き詰めていました。同様の石垣基底部構造が、色付櫓の北面石垣でも確認されています。

写真8 調査区4石垣基底部の状況(北から)
根石は地山(岩)を掘り込んで据えられ、手前には河原石が敷き詰められている。青線が江戸時代の地表面の高さ。

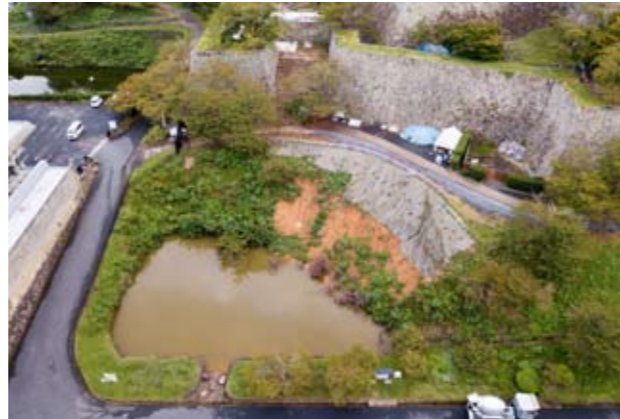
2018年7月西日本豪雨により、城の北西部にある厩堀の東側から南側法面が幅約45m、高さ約12mにわたって崩落しました(写真11)。

写真11 厩堀法面崩落後の厩堀航空写真(左が北)

この法面は、津山城が、^{ほんな}元和元年(1615)に公布された武家諸法度により築城できなくなったため、三の丸の工事を中止した証左である重要な遺構のひとつです。このため、地質や雨水の流れ等の調査を行い、法面崩落の原因を特定し、再発防止対策をしたうえで崩落前の姿に戻します。

今年度は、崩落後の法面の3次元測量、厩堀東側の二の丸石垣根石の位置の確認のための発掘調査を実施し、崩落前後の測量図を比較して崩落の規模を明らかにして、復旧方針を検討しました。

今後は、地質調査等を実施して崩落原因を特定し、具体的な復旧の工法の検討を行います。

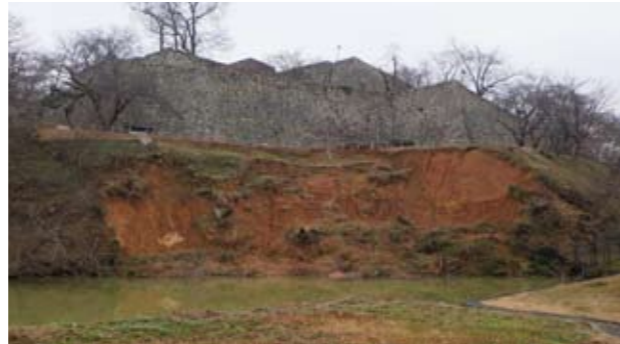
写真12 平成31年1月に撮影した厩堀法面(北西から)

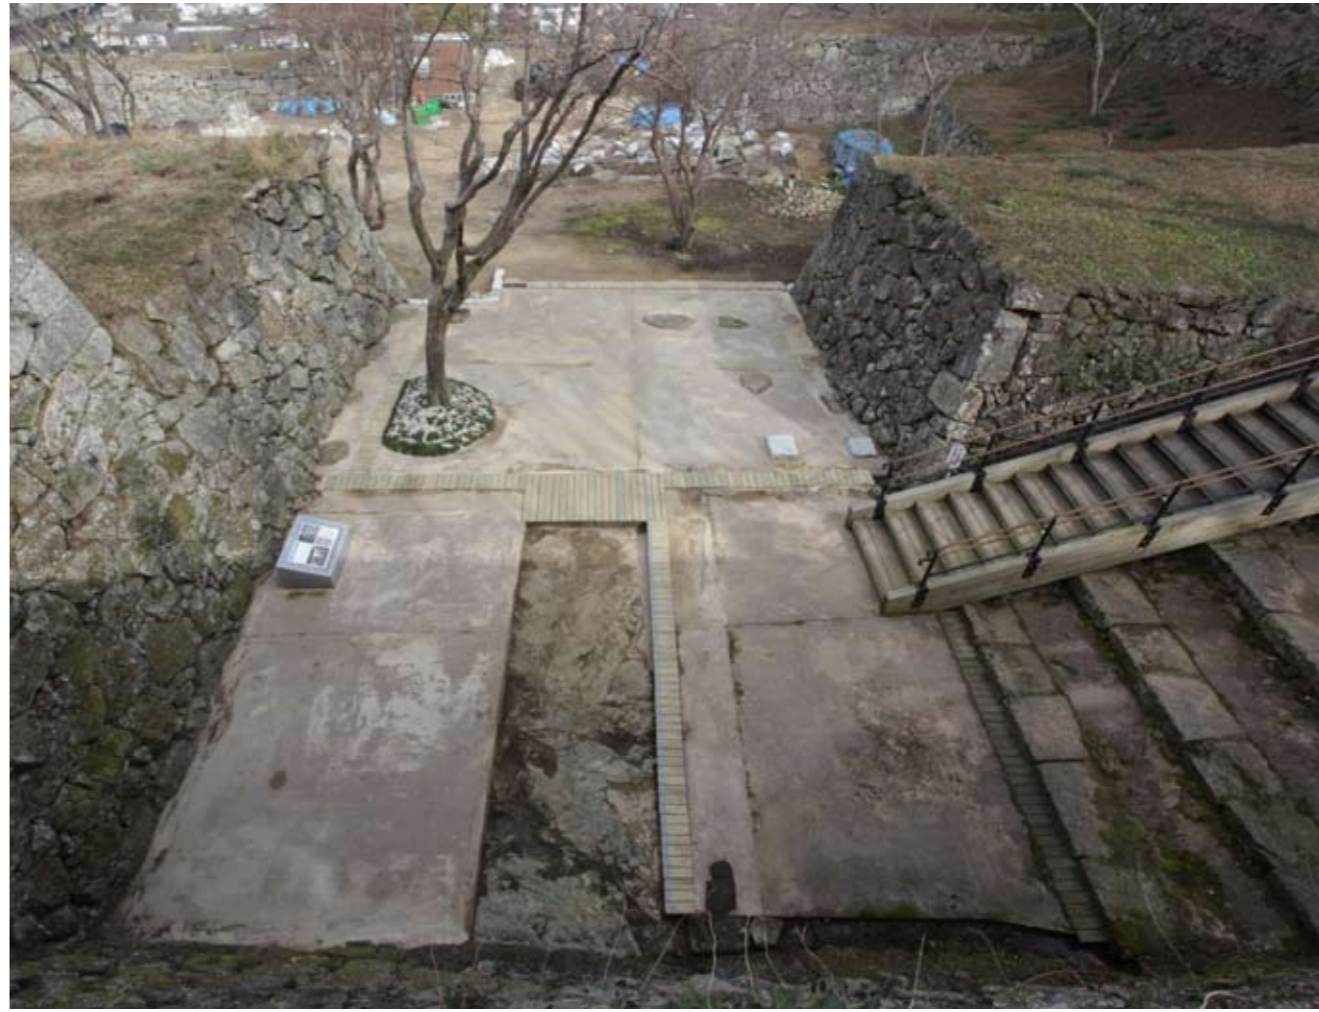
写真1 整備工事が完了した裏中門枅形(中央下は岩盤がみえるようにするため舗装をしていません)

さらに、門の南側の空間については、発掘調査によって岩盤が検出されています。これは、もともとの山の岩盤を削り出すことによって造り出された空間であることがわかる重要な証であるため、あえて土系舗装をおこなわずに、露出させました(写真1)。

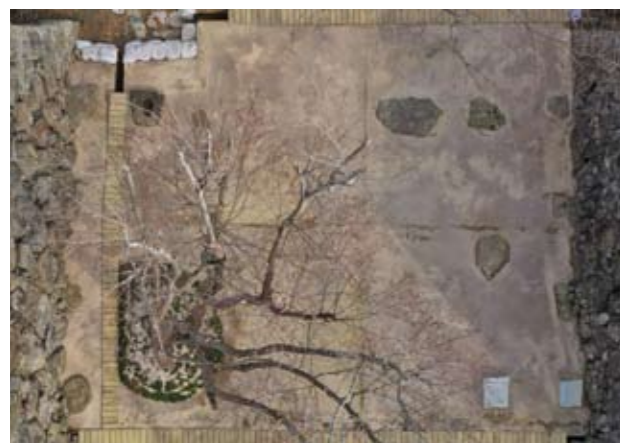
裏中門は、津山城の搦手にある門で、二の丸から本丸に至る通路の最初に位置しています。この門は、三方を石垣に囲まれた枡形虎口を形成しており、この門をくぐると裏鉄門につながる雁木へと続きます。裏中門は櫓門で、一階が門、二階が櫓の構造となっていました。発掘調査により門の礎石配置が明らかになっています。今年度の整備では、まず門の礎石をそのまま遺構表示し、周りを土系舗装としました。礎石は部分的に新しい石を置くことで、礎石配置がわかるように表示しました。

写真2 裏中門の礎石(上が北)
南東隅の四角い2石が新しく置いた石です。

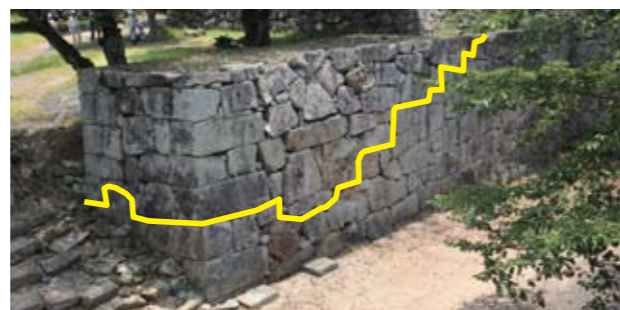
門の東側に、高さ4m、長さ17mの石垣がありますが、石垣の中央部が大きくはらんでおり、来城者の通行する箇所位置していることから、整備事業で解体修理をおこなうこととしました。解体時に発掘調査を行っています(次項参照)。

写真3 解体前の裏下門東側石垣(北西から)
修理では黄色の線より上の範囲を解体しました。

石垣ははらみだしていない健全な状態に復旧するため、解体は、積石に番号をつけ、それぞれの石の大きさや割れ、欠けの有無、隣接する石とのかみ合わせなどチェックし、一つ一つの積石についてカルテを作成しながら行うため、非常に手間のかかる作業です。

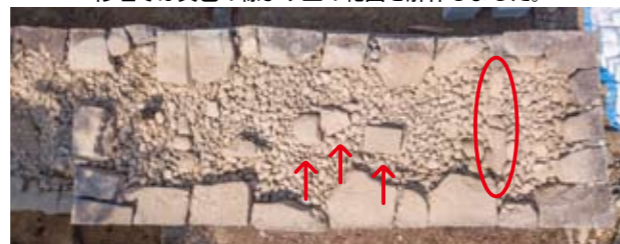
写真4 解体前の裏下門東側石垣の航空写真(右が北)
矢印の先にあるのが礎石。赤丸部分が石列。

調査区1では、石垣解体前に天端面の構造を確認し、解体後には北東隅で石垣基部の構造を確認しました。天端面の中央では、上面が平らな大きな石が3石見つかりました(写真4の矢印)。これらの石は櫓建物の礎石と推測されます。また、東側石垣の内部は全て裏込めの栗石が充填されていました。礎石の北側では、裏込めの栗石の中に東西方向の石列(写真4の赤丸)を確認しました。調査区2の北側では、東側石垣南東隅の石垣基部を確認しました(写真5の青丸)。盛土の上に小さな石を敷き、さらにその上に石垣最下段の石(根石といいます)が置かれています。

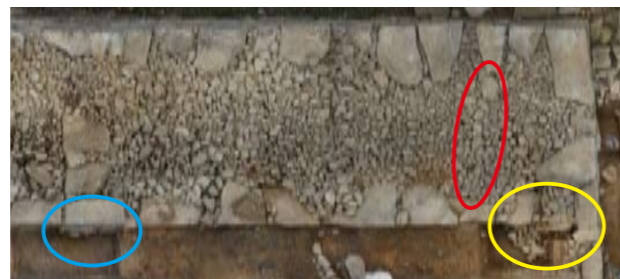
写真5 解体後の裏下門東側石垣のオルソ写真(右が北)
赤丸が石列。解体前の石列の真下に位置します。南東隅(青丸)と北東隅(黄丸)とは、石垣の基礎が異なることがわかります。

石垣解体後の調査区1の北側では、東側石垣北東隅の石垣基部を確認しました(写真5の黄丸)。北端から3石目までは盛土の上に河原石を敷き、その上に根石を据えています。4石目は南東隅の基部と同じ構造です。4石目の石垣内側には石列がありました(写真5

の赤丸)。この石列は、天端面調査時にみつかった石列の真下に当たる位置にあることから、石垣内部の栗石が動かないように固定するためのものであると考えられます。石垣基部の状況をふまえると、石列は江戸期の石垣の部分解体修理の痕跡で、石垣の北端から3石目までが修理範囲であったことがわかりました。

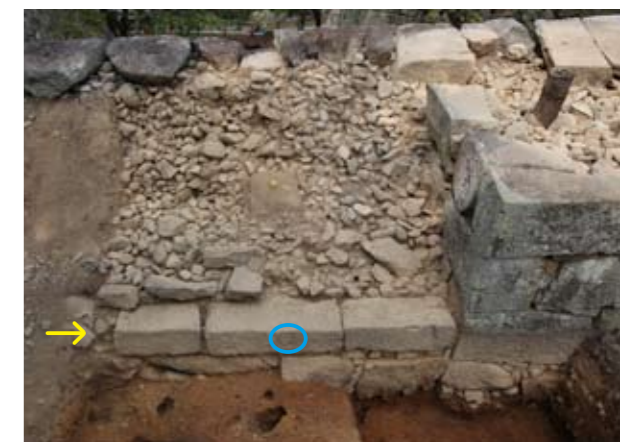
調査区2では、雁木がみつかりました(写真6)。見つかった状況から、本来はもう少し上まで雁木の段があったことがわかります。昨年度実施した肘櫓の東側の発掘調査でも雁木が確認されており、今回みつかった雁木は昨年度のものと同様ということがわかりました。

写真6 調査区2全景(東から)
矢印が雁木。青丸部分には○の中に「大」の刻印があります。

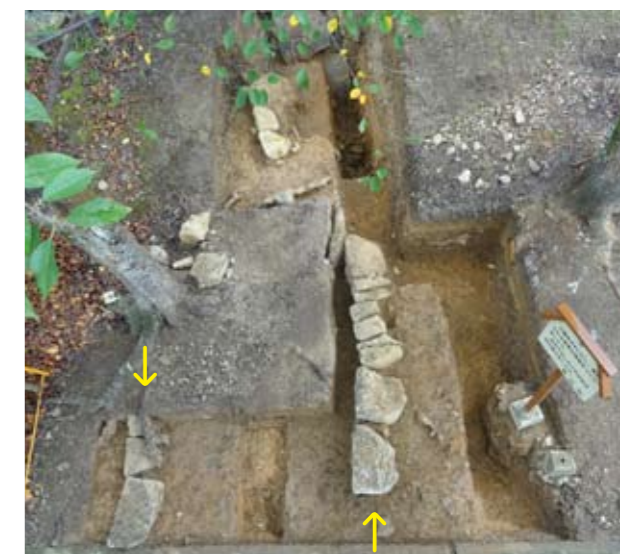
調査前から北側に面を持つ石列(写真7の矢印)が一部みえていましたが、これらの石列は、瓦片を多く含む層の上に置かれていることから、廃城後に置かれたものと推測されます。瓦を多く含む層の下で、江戸期の地表面を確認しました。地表面は北側に向かって緩やかに下がっていることがわかりました。

写真7 調査区4全景(西から)
