津山城だより

No.24
2020年3月

津山市教育委員会
文化課

二の丸東側石垣の修理工事をはじめました

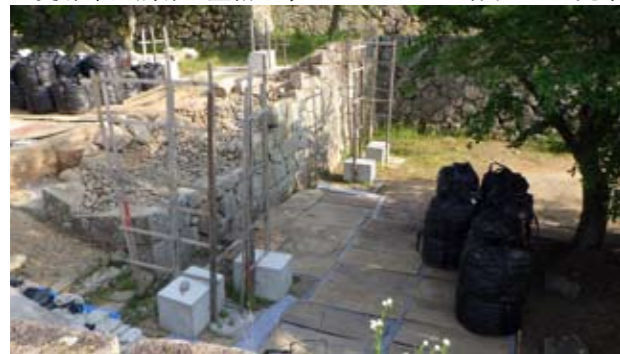
写真5 裏下門東側石垣解体状況（北西から）

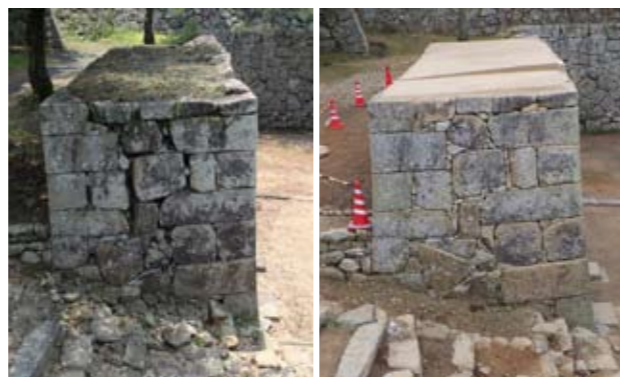
写真6 石垣北面修理前（左）と修理後（右）

石垣の積み直しでは、積石を正しい位置に据え直します。石垣の石は、どの石も同じ形ではないので、石同士の接合するポイントが一定ではありません。石の接合部のかみ合わせが悪いと元の石垣の姿に戻らなかったり、石垣が不安定な状態になったりするので、全ての接合部がしっかりかみ合うように据え直すことが重要です。

また、間詰石（積石と積石の隙間に詰める小さな石）が欠落して石垣内部の栗石が露出していた部分は、積石同士がよりしっかりかみ合うように間詰石を詰め直しました。これらの作業は、石垣専門の石工さんの経験と技術がものをいうところです。

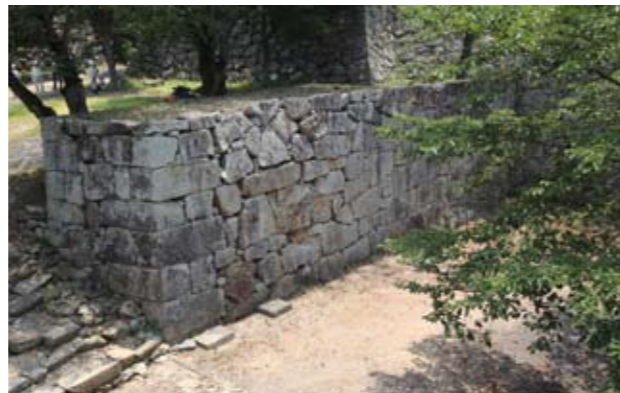
写真7 北西から（修理前）

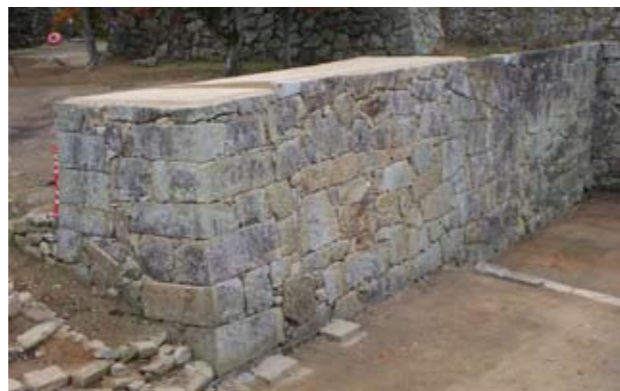
写真8 北西から（修理後）

石垣解体に伴う調査によって、裏下門東側石垣は北端から3石目までを部分修理していたことがわかったので、この部分修理範囲を石垣天端面にわずかに段差をつけることにより表示しました。北側の少し低くなっているところが修理範囲です（写真8）。最後に、石垣内への雨水等の浸透を防止するため、天端面の土系舗装を行いました。舗装についても、修理範囲が区別できるよう段差を付けた舗装としました。

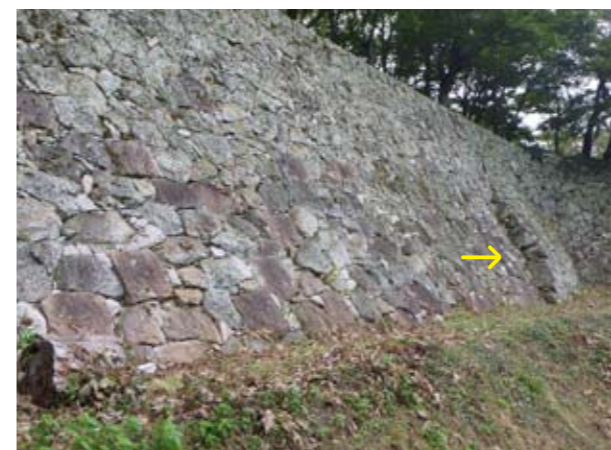
再び石垣が崩落したのは約200年後の昭和39年(1964)で、この年の集中豪雨により幅24.5mにわたり石垣が崩落しました。石垣は翌40年から41年にかけて積み直しが行われましたが、積み直しを行った際に、崩落していない部分とのすりつけを行っていないことから、積み直し部分と崩れていない部分の境界に段差が生じ、結果

写真2 積み直した所と積み直していない所との境界にできた段差(黄色矢印)

的に孕みのある部分の石尻が表出してしまうようになりました(写真2)。

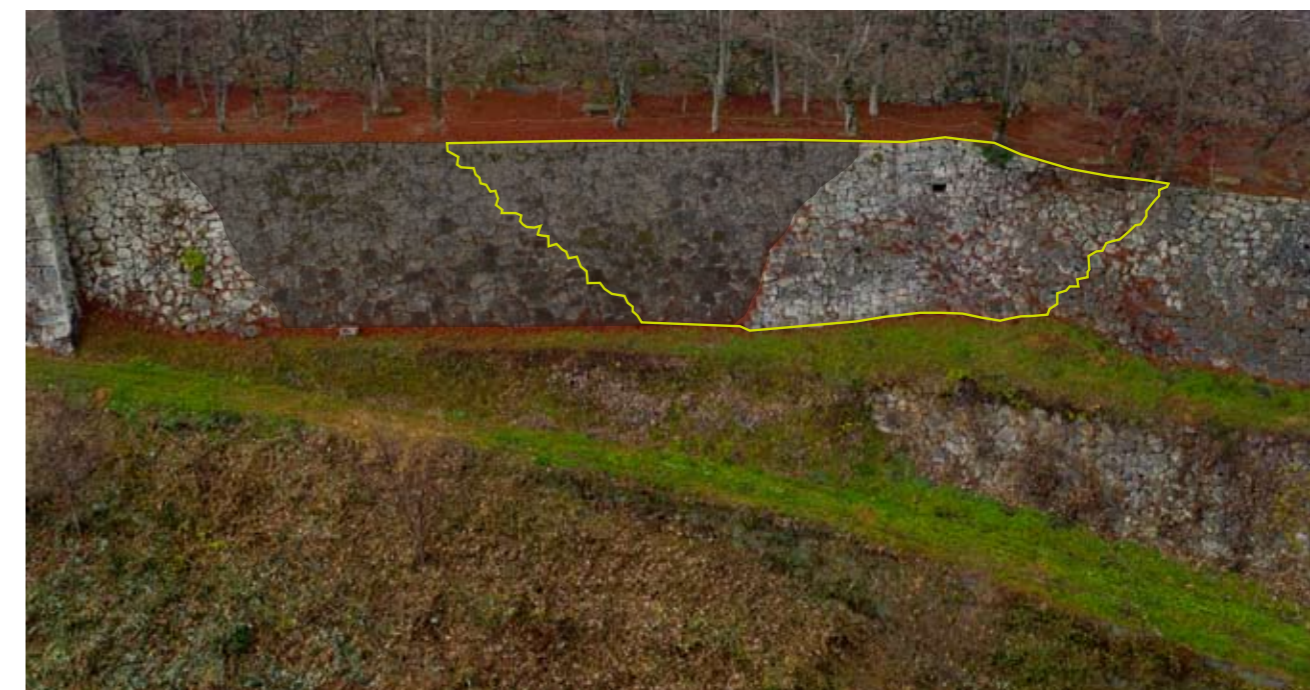
今回の修理工事で解体を行う予定範囲は、写真3のとおりです。

昭和40・41年度修理範囲

今回修理範囲

写真3 解体する二の丸東側(西から)
