厩堀法面災害復旧工事が完了しました

津山城だより

津山市産業文化部
文化課

二の丸東側石垣解体中です

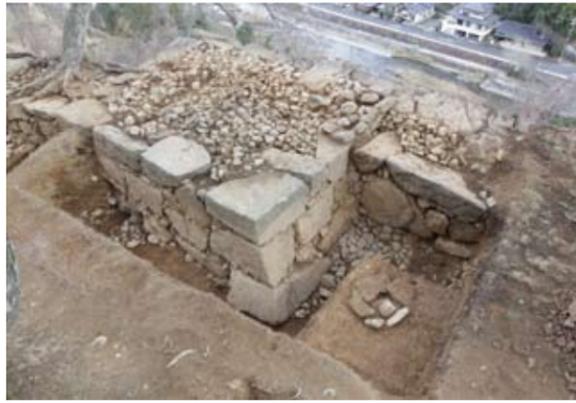
写真7 瓦櫓櫓台と背面石垣4部分 (南西から)

m、南北4.5～4.8mです。

背面でみつかった石垣の一部は瓦櫓の櫓台石垣となっています。背面の石の積み方から、櫓台石垣が積み、その後に土塀の基礎石垣が築かれたことが分かります。

背面石垣3の南には、瓦櫓の櫓台石垣があり、櫓台石垣を挟んで南側で位置を東にずらして背面石垣と同様の石垣がみられます(背面石垣4)。櫓台石垣の幅は東西3.3

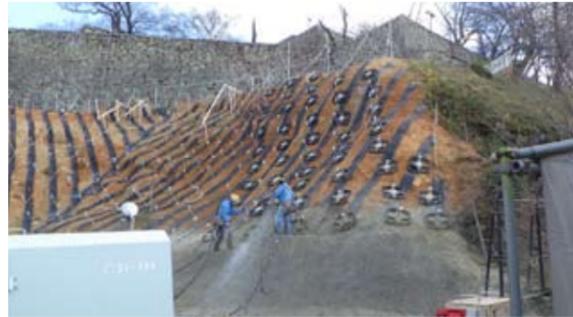
工事は、史跡津山城跡整備事業で初めて連続繊維補強土工（ジオファイバー工法）という工法を用いて行われました。まず崩落した土砂を取り除き、法面を成形し、地山補強として鉄筋挿入を行いました。これにより、地山自体の抵抗力を高めるとともに、連続繊維補強土と地山との一体化を図ります。

その後、連続繊維補強土を吹き付けます。これは、砂質土と連続繊維（ポリエステル）を水とともに噴射・混合して、法面に厚い土構造物を構築するもので、これに

より、崩落前の法面に復旧しました。施工後は景観回復のため植生シートを敷設しました。

写真8 連続繊維補強土工 (令和2年12月撮影) (西から)

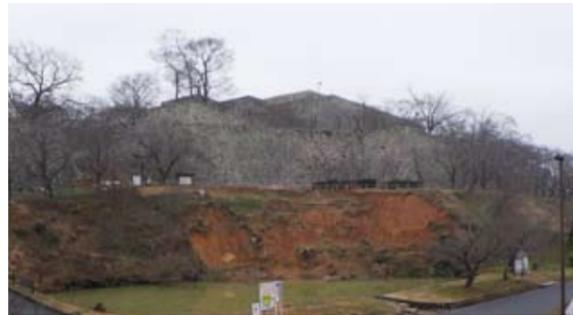
平成30年7月豪雨によって崩落した厩堀の法面災害復旧工事が完了しました。

写真9 厩堀法面崩落状況 (平成31年1月撮影) (北西から)

この法面は、津山城の遺構として重要なものであるため、文化財として、崩落前の姿に戻すことを前提として復旧工事を実施したものです。

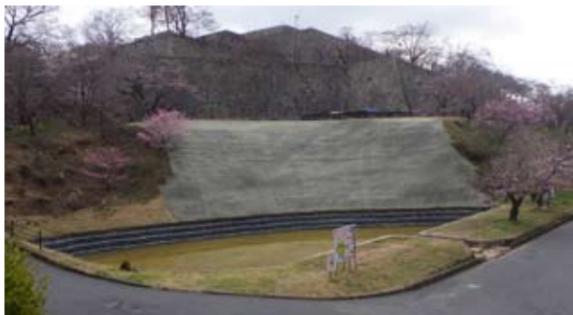
また、法下における崩落防止措置として、法下にふとんカゴを設置しました。

写真10 災害復旧工事完了後 (北西から)

※緑化のため植生シートを敷設しています。ふとんカゴは今後水位が元に戻ると隠れます

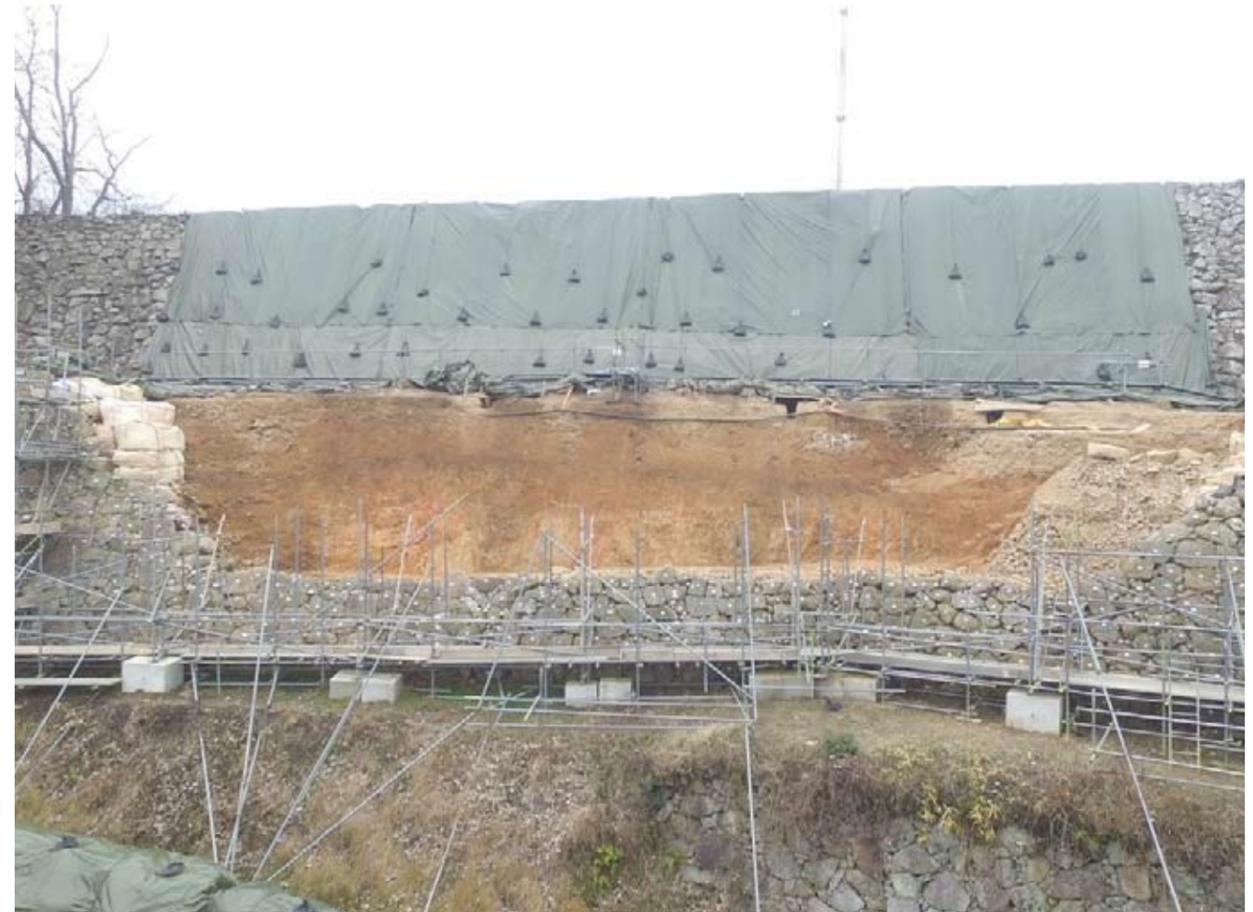
写真1 二の丸東側石垣 (東からドローンで撮影)

令和元年度から実施している二の丸東側石垣の修理工事は、現在石垣の解体を行っています。

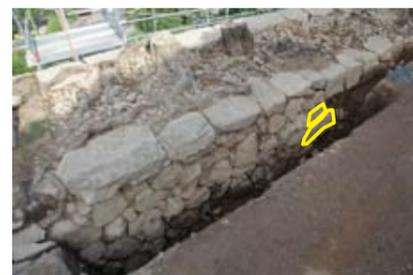
背面石列 (写真2) 令和2年3月末から、解体予定石垣の天端面の発掘調査を開始し、調査を進めたところ、北側の部分で、背面に石列のあることが確認されました。確認された石列は、解体している石垣の入隅(石垣がくの字に折れ曲がったところ)から北側で、石垣から約3m内側に入ったところでみつけられました。

石列は全長約9.5mで、天端には14個の石が面を揃えた状態で1列に並んでいます(図1赤色部分)。南側では一部抜けているところもありました。石の北側は、さらに北にある雁木(石の階段)の袖石垣に接続してい

写真2 背面石列 (北西から)

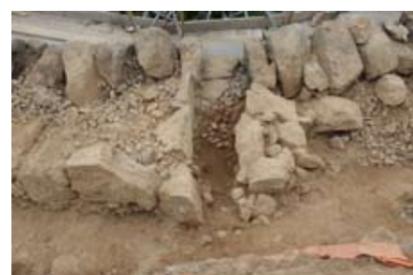
暗渠排水 (写真4) 石垣の面に穴が空いている箇所があります。これは城内からの排水を行うための排水溝で、今回の解体工事により、内部の状況を確認することができました。排水溝の側壁には3~4個の石が使われ、底には板状の石が敷かれています。天井は4個の石で蓋がされていました。溝の内側から鉄釘が複数出土したことから、内部には木樋が存在していたと考えられます。

写真4 暗渠排水 (蓋を外した状態)

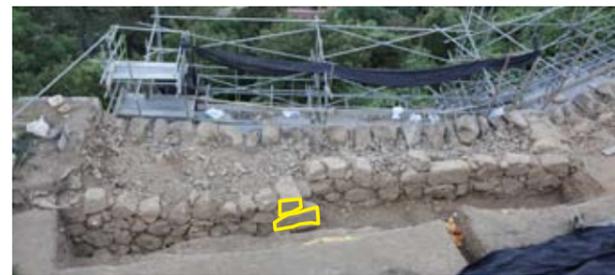
背面石垣1 (写真3) 背面石列の石を撤去すると、撤去した石よりも少し内側(東側)で石垣が確認されました。さらに調査を進めると、内側の石垣は背面石列の下で確認されていた石垣で、隅角石とみられていた石(写真2、3の黄色で囲った石)から東へ折れ曲がってつながっていたことから、背面石列の下にある石垣は背面石垣1の石垣であることが明らかになりました(図1青色部分)。石垣の高さ(地表面からの深さ)は最も深いところで5段程度(2m弱)積み重ねられています。石垣の全長は約12mになります。背面石垣1の南側は、石垣の排水溝があるところまで続き、排水溝から南には続いてい

写真3 背面石垣1 (西から)

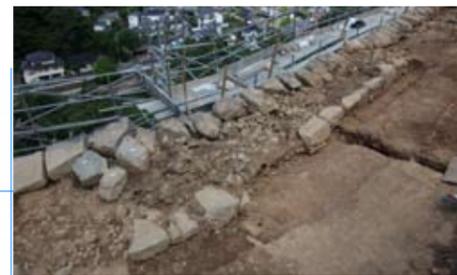
背面石垣2 (写真5) 石垣の入隅から南側にかけては、石垣の天端から内側に約1.8m、天端から約40cm程度下がったところに、石が1石ずつ、並んだ状態でみられました(図1黄色部分)。この石垣は、後述する背面石垣3につながる遺構と考えられます。石列は石垣の上にあったとされる土塀の基礎石と推測されますが、解体している石垣天端よりも低いことから、もう1石上に石があった可能性が考えられます。

写真5 背面石垣2 (北西から)

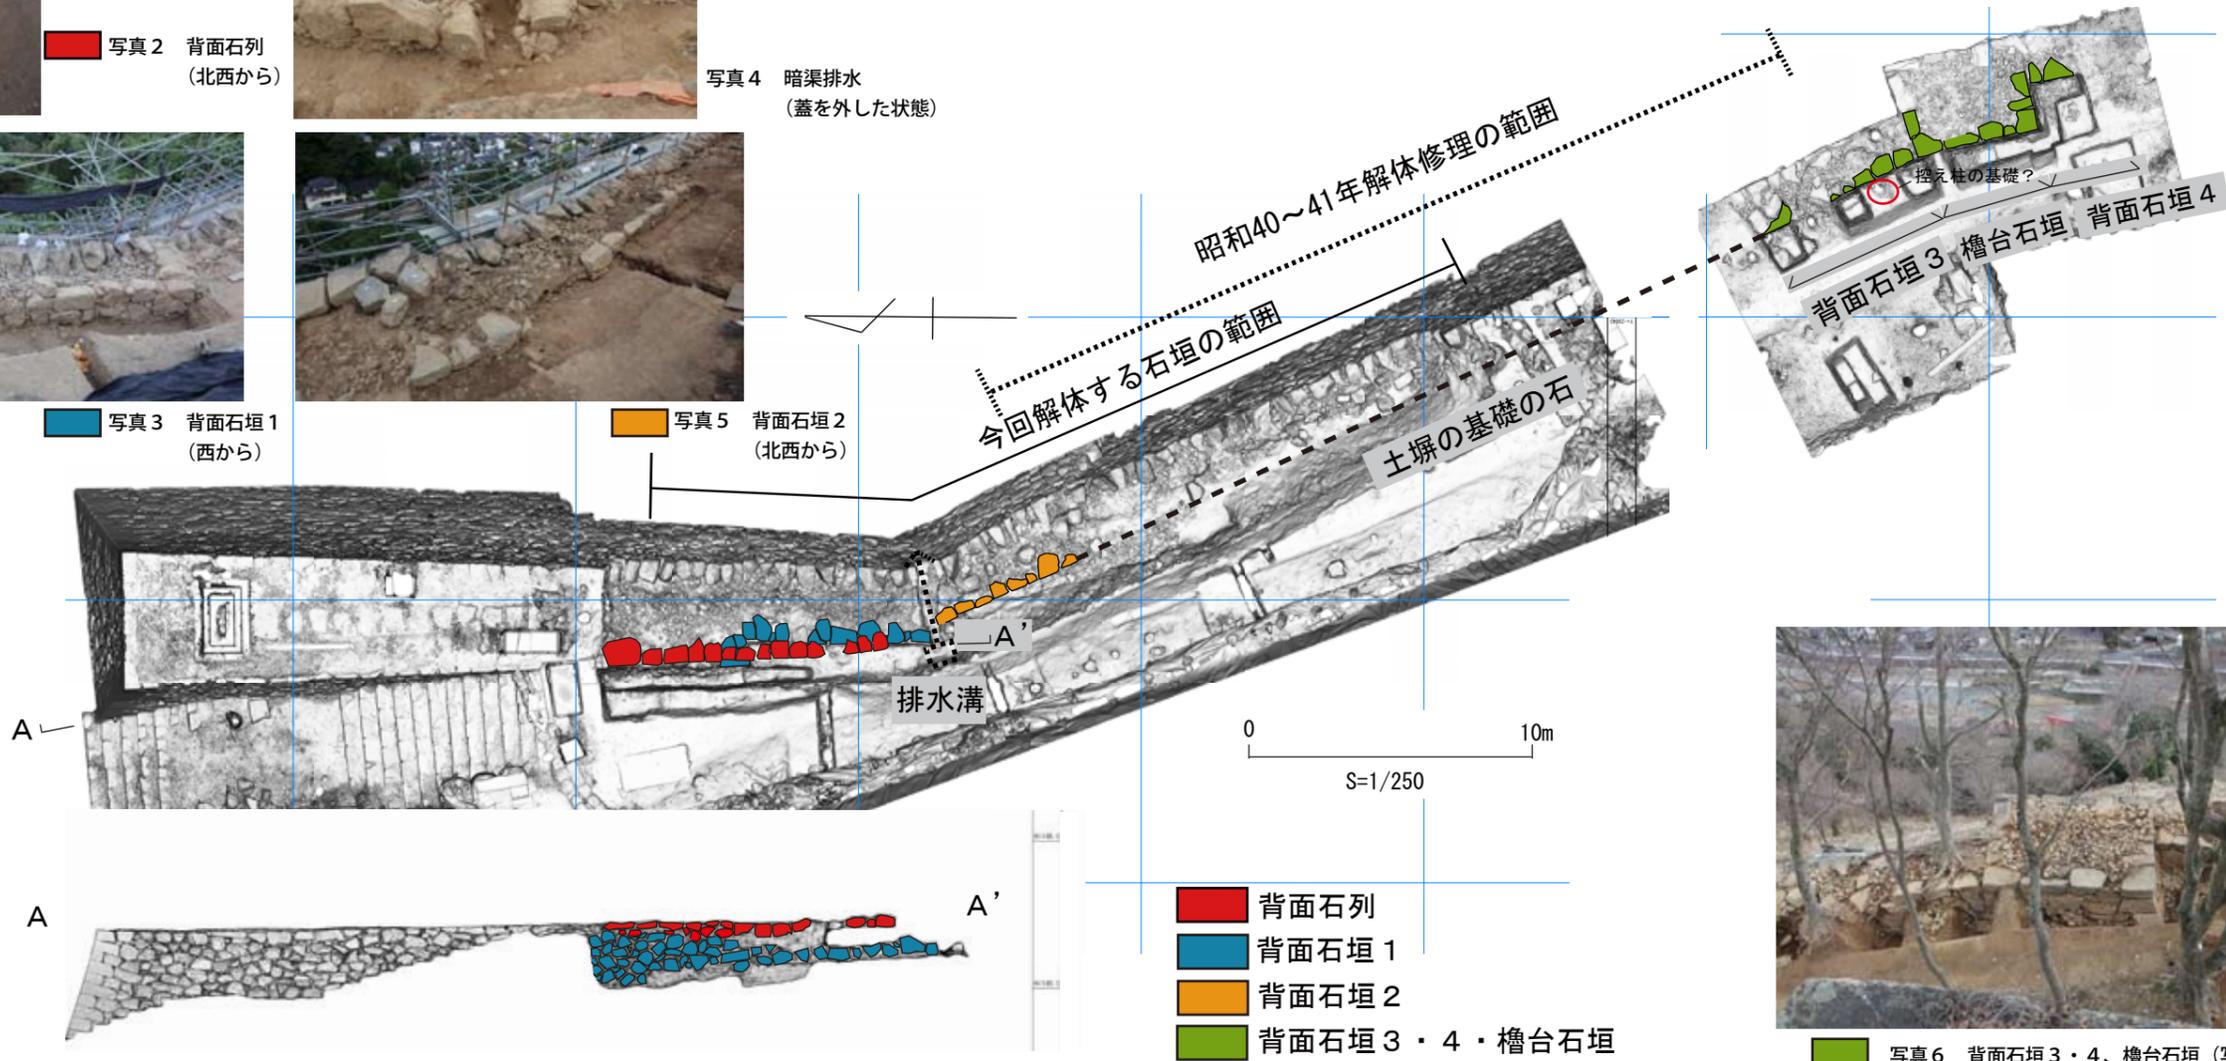
図1 二の丸東側石垣背面の発掘調査平面図及び背面石垣立面図 (S=1/250)
(石垣を上から見た3次元測量陰影図に遺構を着色して重ねたもの)

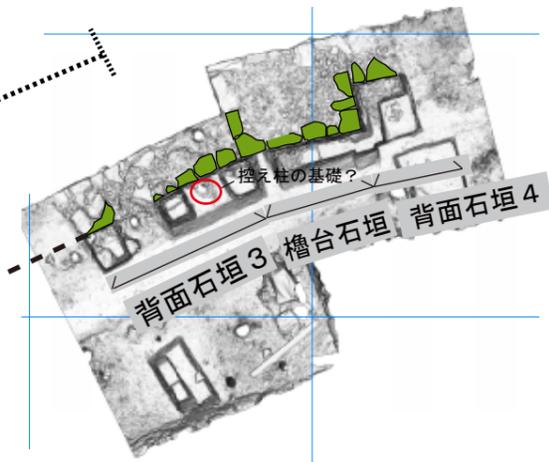
背面石垣3・4、櫓台石垣 (写真6、7) 土塀の基礎石の続きを確認するため、解体範囲より南側の石垣背面の発掘調査を行いました(図1緑色部分)。調査区の一部は「瓦櫓」という櫓が存在した部分にあたります。発掘調査の結果、石垣の背面から石垣がみつかりました。もともと表面に一部の石が露出していたことから、何らかの遺構が残っている可能性は考えられていましたが、3段から4段の石垣であることは今回の調査により初めてわかりました。石垣は、発掘調査区の北側については、昭和40、41年度の石垣修理のために一部石が動いていますが、それ以外は良好な状態で遺存していました(背面石垣3)。現在解体している表側の石垣と背面石垣の幅は約1.8m、高さは1.6mあります。

写真6 背面石垣3・4、櫓台石垣 (写真中央が瓦櫓の櫓台、西から)
