津山城だより

No.25
2021年3月

津山市産業文化部
文化課

二の丸東側石垣解体中です

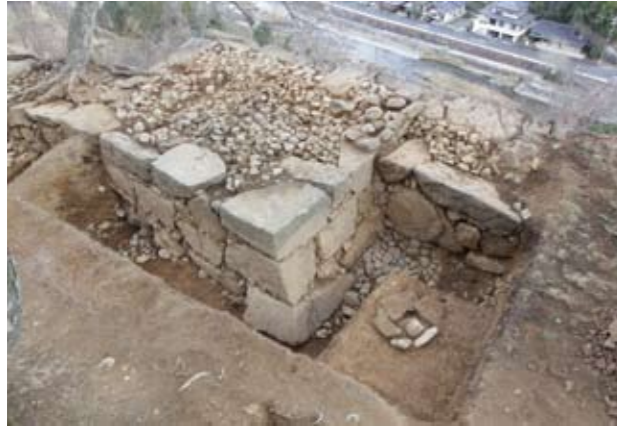
写真7 瓦櫓櫓台と背面石垣4部分（南西から）

これらの石垣は、江戸時代の絵図から、瓦屋根が葺かれた土塀の基礎の石垣と考えられます。土塀は現在解体を行っている石垣上面全体に築かれていたものであることから、昭和40～41年に修理を行った部分にもこのような背面石垣があったと考えられます。

背面でみつかった石垣の一部は瓦櫓の櫓台石垣となっています。背面の石の積み方から、櫓台石垣が積み、その後に土塀の基礎石垣が築かれたことが分かります。

背面石垣3の南には、瓦櫓の櫓台石垣があり、櫓台石垣を挟んで南側で位置を東にずらして背面石垣と同様の石垣がみられます(背面石垣4)。櫓台石垣の幅は東西3.3

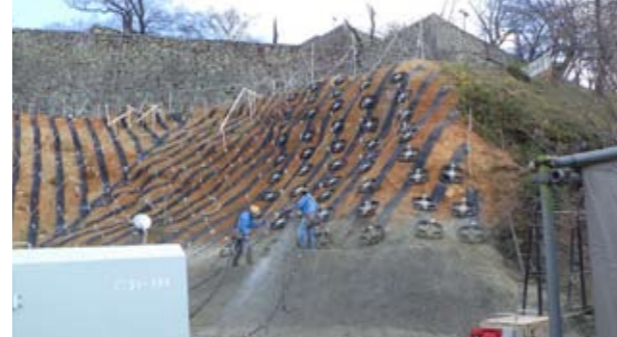
写真8 連続繊維補強土工（令和2年12月撮影）（西から）

工事は、史跡津山城跡整備事業で初めて連続繊維補強土工（ジオファイバー工法）という工法を用いて行われました。まず崩落した土砂を取り除き、法面を成形し、地山補強として鉄筋挿入を行いました。これにより、地山自体の抵抗力を高めるとともに、連続繊維補強土と地山との一体化を図ります。

その後、連続繊維補強土を吹き付けます。これは、砂質土と連続繊維（ポリエステル）を水とともに噴射・混合して、法面に厚い土構造物を構築するもので、これに

より、崩落前の法面に復旧しました。施工後は景観回復のため植生シートを敷設しました。

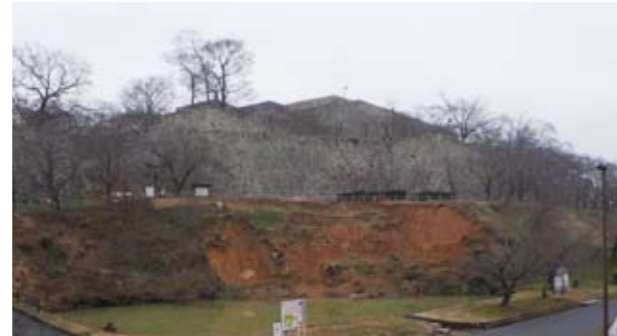
平成30年7月豪雨によって崩落した厩堀の法面災害復旧工事が完了しました。

写真9 厩堀法面崩落状況（平成31年1月撮影）（北西から）

この法面は、津山城の遺構として重要なものであるため、文化財として、崩落前の姿に戻すことを前提として復旧工事を実施したものです。

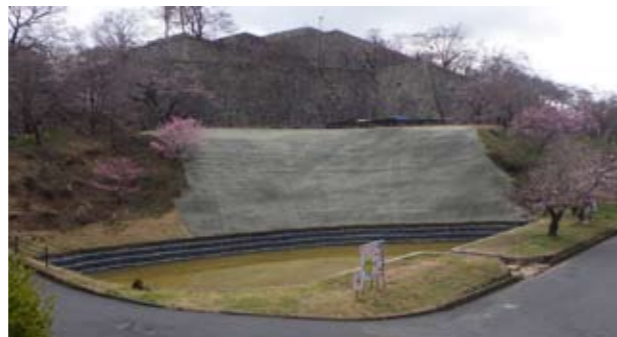
写真10 災害復旧工事完了後（北西から）

※緑化のため植生シートを敷設しています。ふとんカゴは今後水位が元に戻ると隠れます

また、法下における崩落防止措置として、法下にふとんカゴを設置しました。

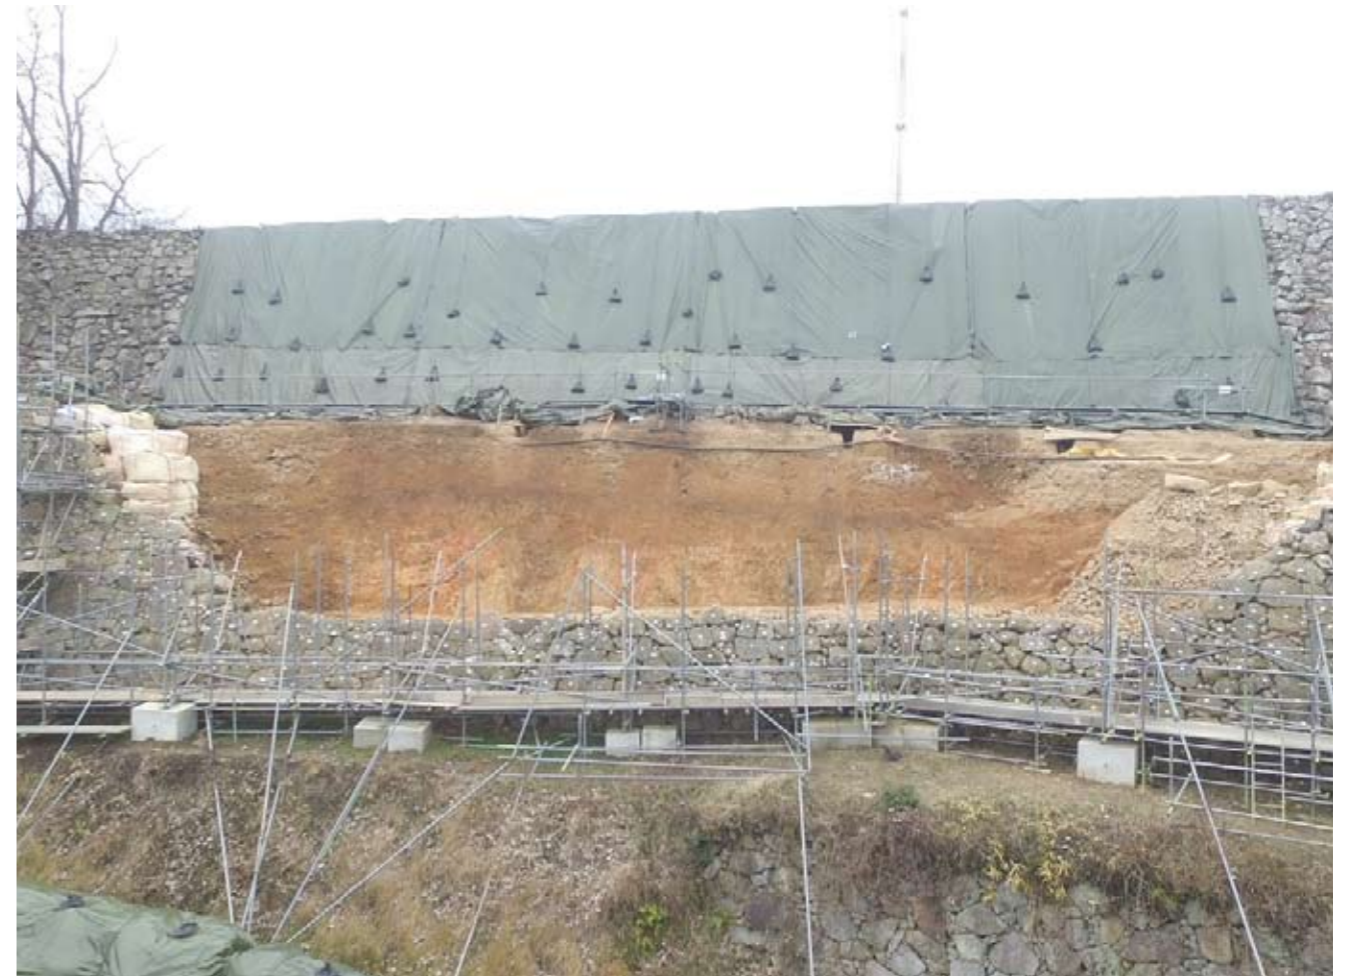
写真1 二の丸東側石垣（東からドローンで撮影）

令和元年度から実施している二の丸東側石垣の修理工事は、現在石垣の解体を行っています。

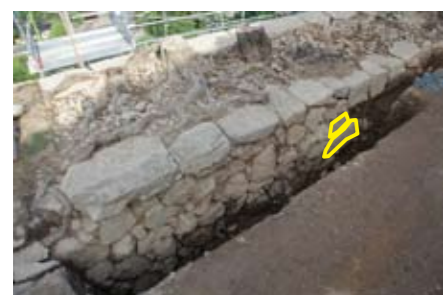
背面石列 (写真2) 令和2年3月末から、解体予定石垣の天端面の発掘調査を開始し、調査を進めたところ、北側の部分で、背面に石列のあることが確認されました。確認された石列は、解体している石垣の入隅(石垣がくの字に折れ曲がったところ)から北側で、石垣から約3m内側に入ったところで見つかりました。

石列は全長約9.5mで、天端には14個の石が面を揃えた状態で1列に並んでいます(図1赤色部分)。南側では一部抜けているところもありました。石の北側は、さらに北にある雁木(石の階段)の袖石垣に接続してい

写真2 背面石列 (北西から)

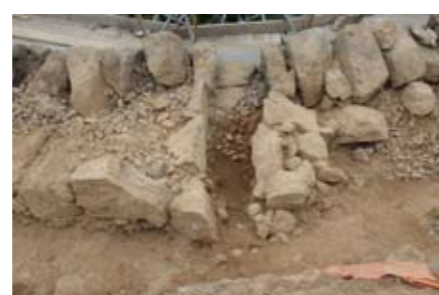
暗渠排水 (写真4) 石垣の面に穴が空いている箇所があります。これは城内からの排水を行うための排水溝で、今回の解体工事により、内部の状況を確認することができました。排水溝の側壁には3~4個の石が使われ、底には板状の石が敷かれています。天井は4個の石で蓋がされていました。溝の内側から鉄釘が複数出土したことから、内部には木樋が存在していたと考えられます。

写真4 暗渠排水 (蓋を外した状態)

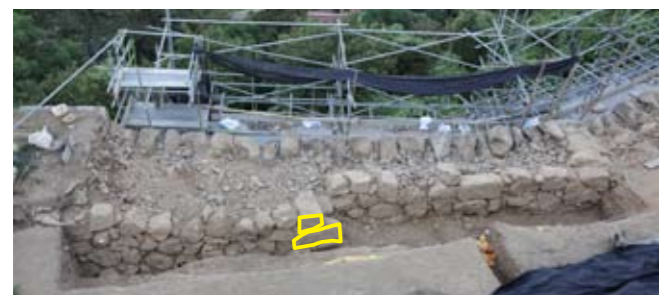
背面石垣1 (写真3) 背面石列の石を撤去すると、撤去した石よりも少し内側(東側)で石垣が確認されました。さらに調査を進めると、内側の石垣は背面石列の下で確認されていた石垣で、隅角石とみられていた石(写真2、3の黄色で囲った石)から東へ折れ曲がってつながっていたことから、背面石列の下にある石垣は背面石垣1の石垣であることが明らかになりました(図1青色部分)。石垣の高さ(地表面からの深さ)は最も深いところで5段程度(2m弱)積み重ねられています。石垣の全長は約12mになります。背面石垣1の南側は、石垣の排水溝があるところまで続き、排水溝から南には続い

写真3 背面石垣1 (西から)

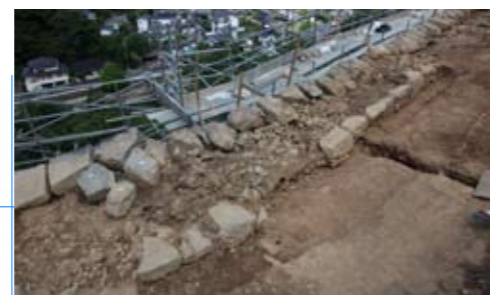
背面石垣2 (写真5) 石垣の入隅から南側にかけては、石垣の天端から内側に約1.8m、天端から約40cm程度下がったところに、石が1石ずつ、並んだ状態でみられました(図1黄色部分)。この石垣は、後述する背面石垣3につながる遺構と考えられます。石列は石垣の上にあったとされる土塀の基礎石と推測されますが、解体している石垣天端よりも低いことから、もう1石上に石があった可能性が考えられます。

写真5 背面石垣2 (北西から)

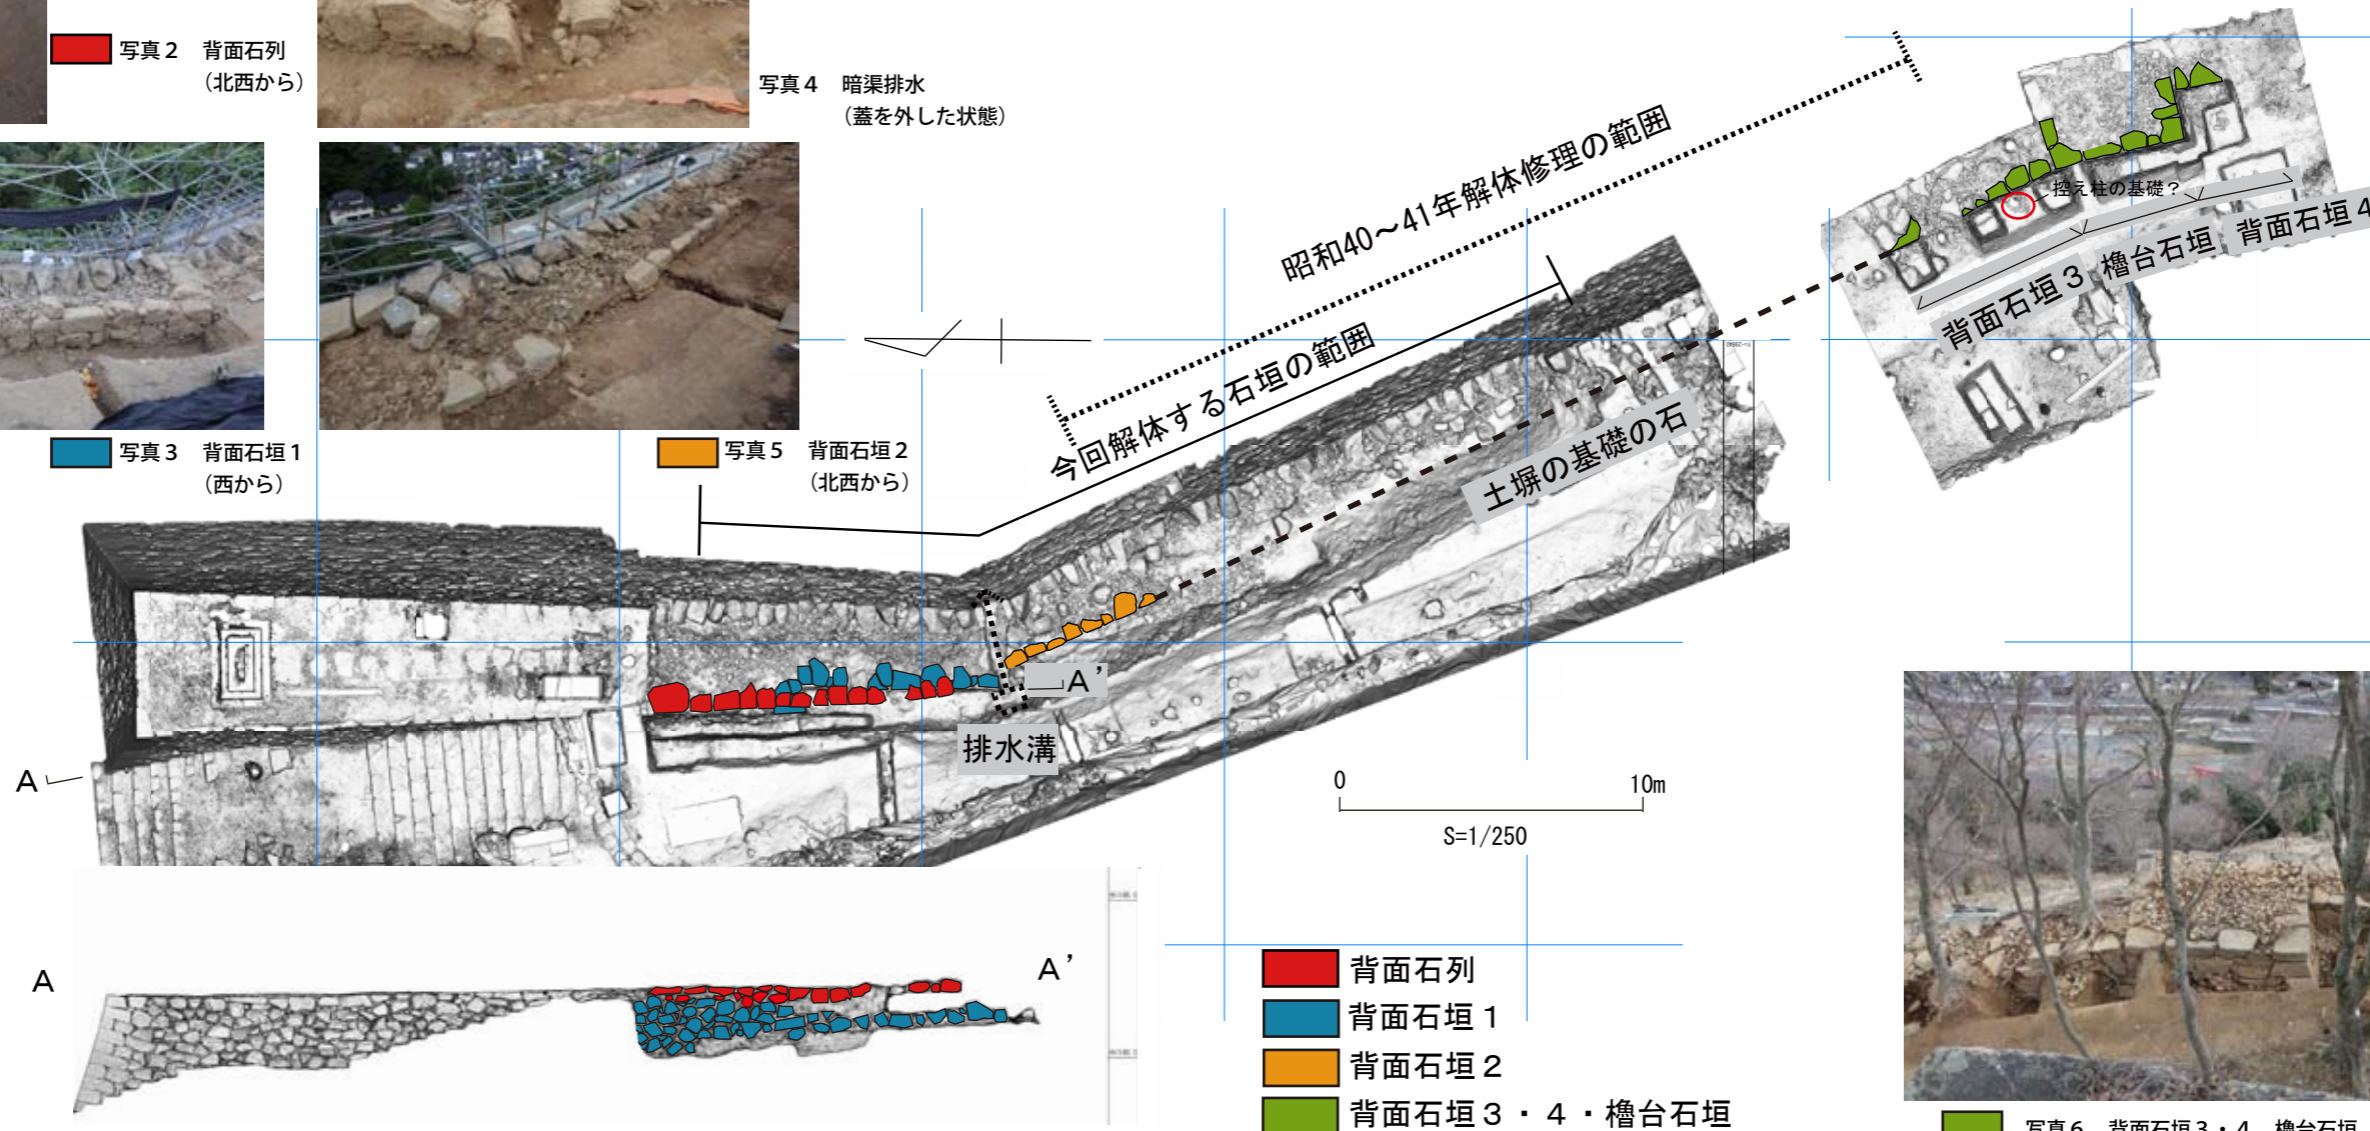
図1 二の丸東側石垣背面の発掘調査平面図及び背面石垣立面図 (S=1/250)
(石垣を上から見た3次元測量陰影図に遺構を着色して重ねたもの)

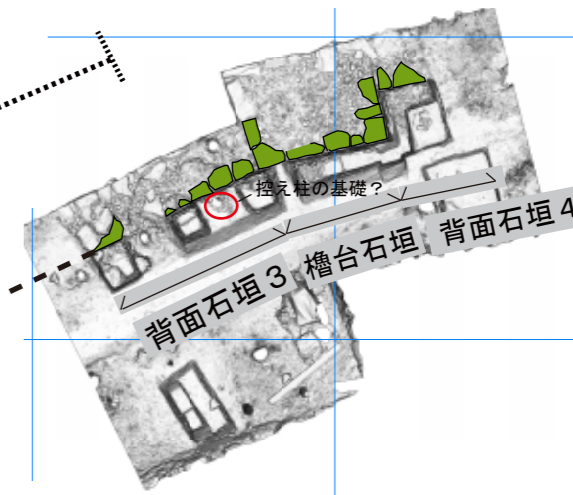
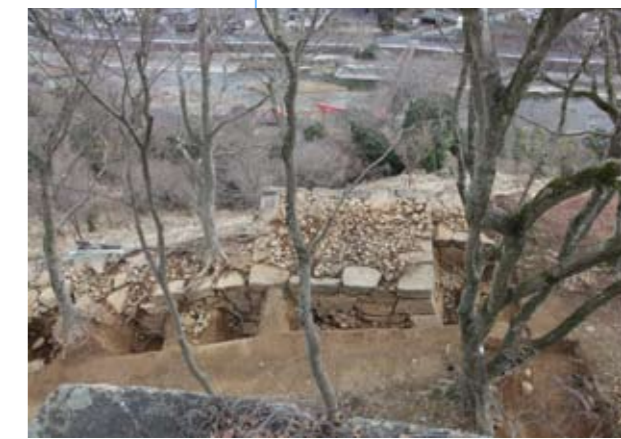
背面石垣3・4、櫓台石垣 (写真6、7) 土塀の基礎石の続きを確認するため、解体範囲より南側の石垣背面の発掘調査を行いました(図1緑色部分)。調査区の一部は「瓦櫓」という櫓が存在した部分にあたります。発掘調査の結果、石垣の背面から石垣が見つかりました。もともと表面に一部の石が露出していたことから、何らかの遺構が残っている可能性は考えられていましたが、3段から4段の石垣であることは今回の調査により初めて分かりました。石垣は、発掘調査区の北側については、昭和40、41年度の石垣修理のために一部石が動いていますが、それ以外は良好な状態で遺存していました(背面石垣3)。現在解体している表側の石垣と背面石垣の幅は約1.8m、高さは1.6mあります。

写真6 背面石垣3・4、櫓台石垣 (写真中央が瓦櫓の櫓台、西から)
