工事監査結果報告書

令和2年度
津山市工事技術調査結果報告書

1. 津山市ごみ焼却場等撤去工事
2. 史跡津山城跡二の丸東側石垣修理工事

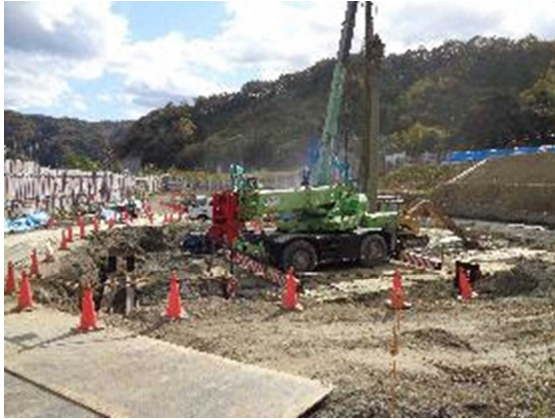
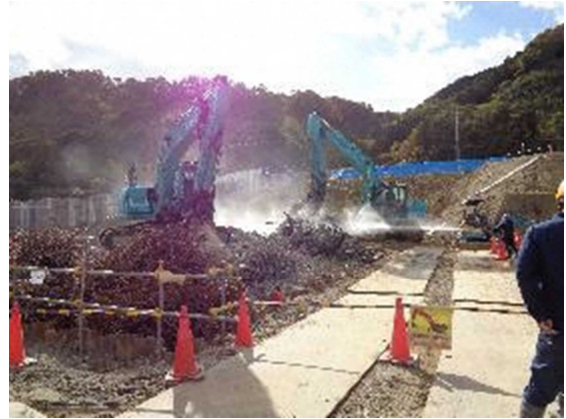
現場施工状況

現場の施工状況は、整理整頓もよくなされ、法定掲示物も設置されており、良好であった。ただ、手摺部の巾木の不備や、敷き鉄板に段差があったのが少し残念ではあった。

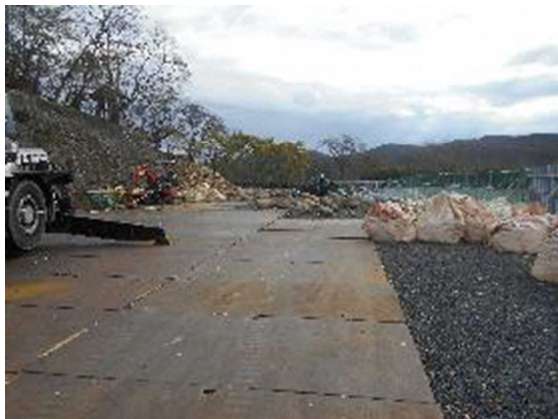
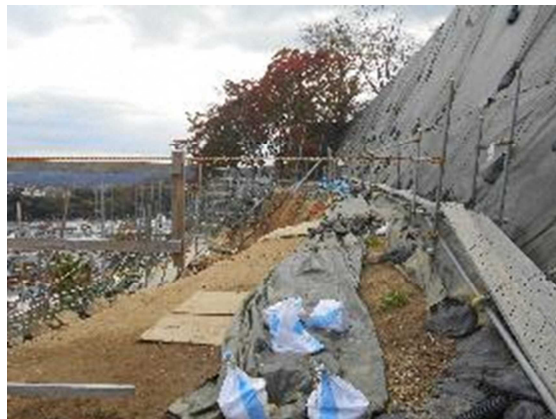
現場施工状況

現場の施工状況は、整理整頓もよくなされ、法定掲示物も設置されており、良好であった。撤去された、石垣の構成材の仮置きも、整理され整然と並べられており、管理が行き届いていた。ただ、足場の作業床の足場板が、一部1枚敷の箇所が有り、改善の必要があった。

ただし、現場の足場の作業床で足場板が1枚敷の箇所が有ったが、労働安全衛生規則第563条に有る様に、幅は40cm以上必要なので、2枚敷にすること。また、昇降設備部分も実寸幅40cm以上の確保が必要だが、常時安全帯を装着しているので、60cm以上は確保した方が、利便性が良いと思う。その他の、
