施設現地調査について

津山市では建物の老朽化の状況を調べるため、市が保有している147施設（165棟）について、市の建築技師及び電気技師による施設の現地調査を平成27年度に行いました。調査は原則として目視可能な範囲にて行い、建物の部位ごとに老朽化状況をA～Dの4段階で判定し、加えて総合判定を同様にA～Dの4段階で判定しました。

現地調査カルテ

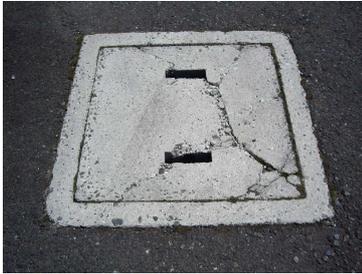
部位: 雨水桝 桝蓋の破損あり

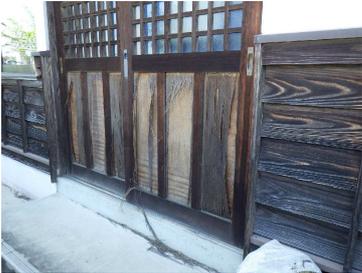
部位: 外部木製建具 腰板部分の腐食が進行

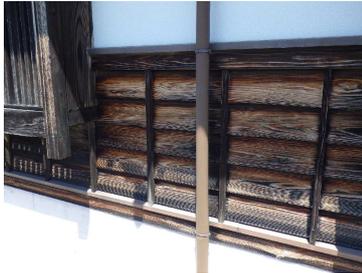
部位: 外壁腰壁 腰板部の塗装の劣化が進行
