現地調査カルテ

調査番号	11	調査年度	平成27年度
------	----	------	--------

施設名	福南公民館	棟名称	本体棟
-----	-------	-----	-----

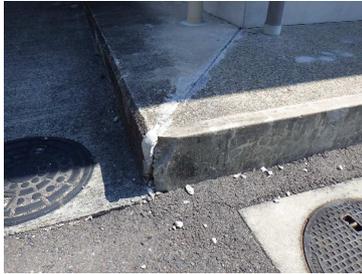
部位: 犬走り
			隅部に若干の破損あり

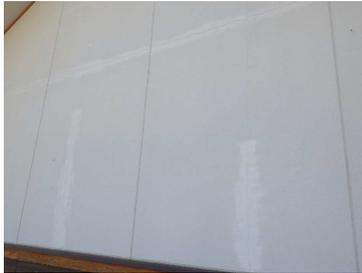
部位: 外壁
	床モルタルの浮きが散見		外壁にクラックが散在 (下地の継目部)

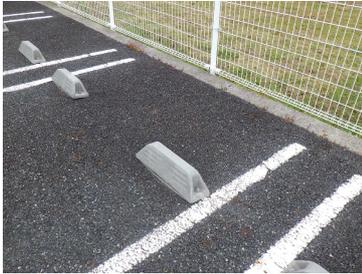
部位: 駐車場 タイヤ止めに破損箇所あり

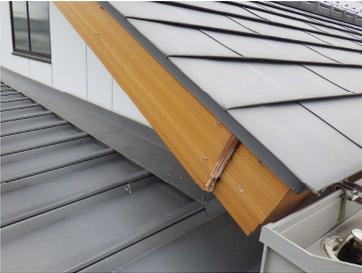
部位: 屋根(破風板) ビスの抜けが散在

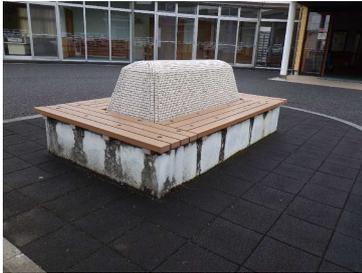
部位: 屋外ベンチ 塗装の汚れが進行

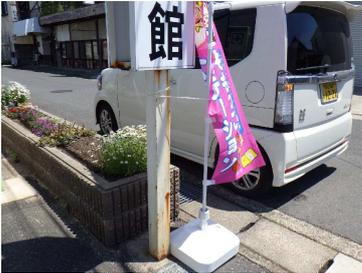
<p>部位: 看板</p> <p>鉄部に軽度の発錆あり</p>

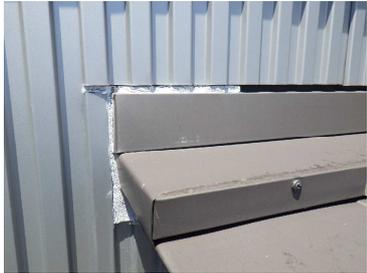
<p>部位: 外部シーリング材</p> <p>紫外線による若干の劣化あり</p>

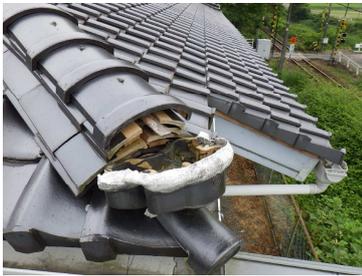
部位: 屋根 軒先鬼瓦の脱落あり

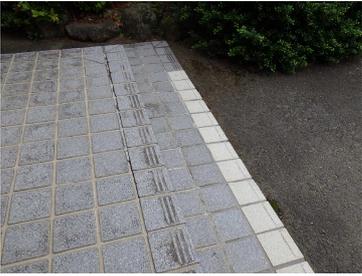
部位: 玄関前 床タイルの全体的な浮き、脱落あり

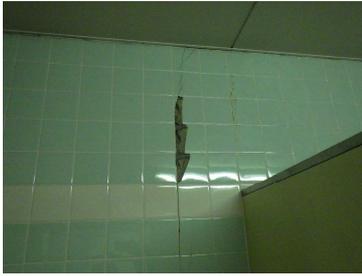
部位: 便所 壁タイルの破損あり

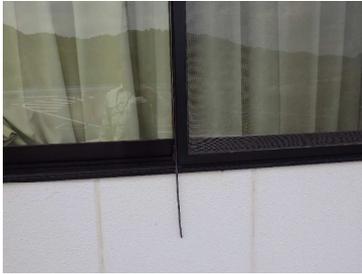
部位: 外部建具 網戸のパッキングゴムの数ヶ所に脱落あり

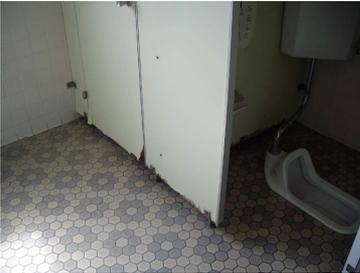
部位: 便所 トイレブースの水濡れによる表面材のはく離あり

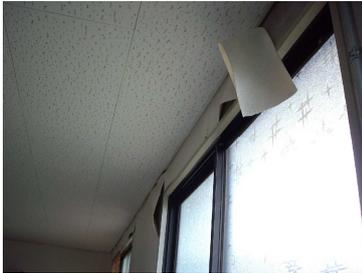
部位: 調理室 外壁側の壁クロスをめくれあり
