# 現地調査カルテ

調査番号	36	調査年度	平成27年度
------	----	------	--------

施設名	津山文化センター	棟名称	本体棟
-----	----------	-----	-----

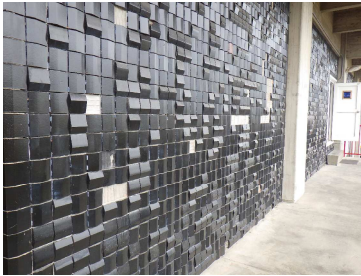
部位: 外壁(北側) 壁タイルの全体的な浮き・脱落あり
 	部位: 屋外階段 雨の浸入による鉄筋爆裂、コンクリートの落下あり

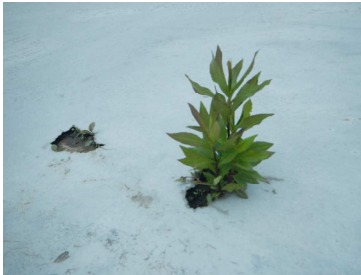
建物周囲	屋根・屋上	建物躯体（構造体）	建物外部（外装材）	建物内部（内装材）	設備類
C	D	B	C	C	C
<p>レーダーチャート</p> <p>レーダーチャート くもの巣グラフとも言われ、グラフの面積が大きいほど評価が高い。</p>					<p>総合判定</p> <p><b>C</b></p> <p>想定耐用年数</p> <p>60年</p> <p>想定耐用年数 までの残年数</p> <p>9年</p>
特記事項	屋上防水層の劣化が進行。北西側の地盤に沈下の痕跡あり。

部位: 屋上 防水の割れが散在、植生あり

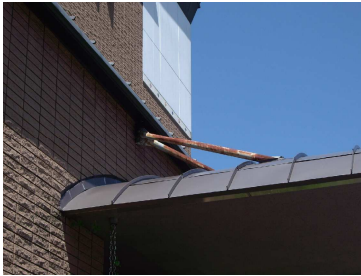
部位: 底 底受け鉄骨部の腐食が進行

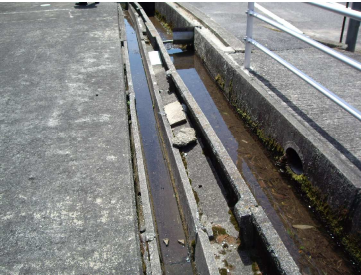
部位: 南側側溝 側溝の破損箇所あり

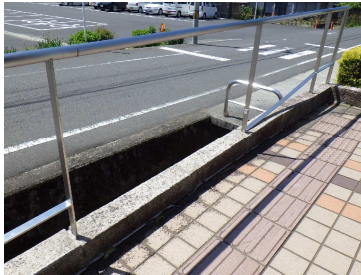
部位: 東側スロープ 手すりの破損箇所あり
