現地調査カルテ

調査番号	88	調査年度	平成27年度
------	----	------	--------

施設名	(旧)久米山ふれあいロッジ	棟名称	本体棟
-----	---------------	-----	-----

施設名	まほらファーム	棟名称	撰果場棟
-----	---------	-----	------

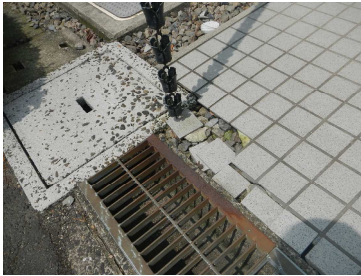
部位: 玄関前通路 床タイルに一部破損箇所あり

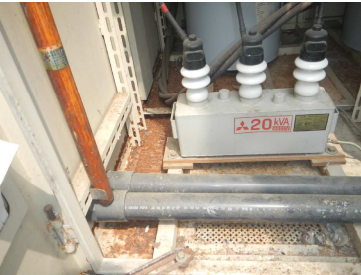
部位: 屋外キュービクル 内部機器類の経年劣化、函体の腐食が進行

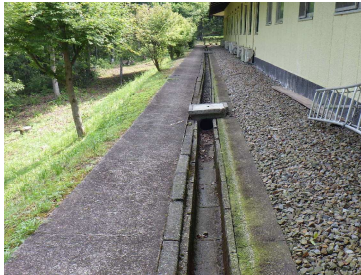
部位: 建物裏手 法面に若干の沈下、側溝のずれ発生
