現地調査カルテ

調査番号	91	調査年度	平成27年度
------	----	------	--------

施設名	佐良山農業研修施設	棟名称	本体棟
-----	-----------	-----	-----

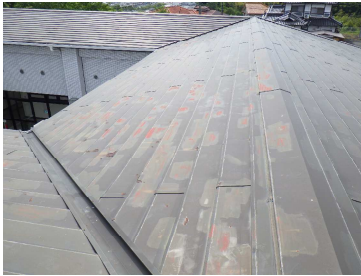
建物周囲	屋根・屋上	建物躯体（構造体）	建物外部（外装材）	建物内部（内装材）	設備類
B	D	B	B	C	C
<p>レーダーチャート</p> <p>レーダーチャート くもの巣グラフとも言われ、グラフの面積が大きいほど評価が高い。</p>					<p>総合判定</p> <p>C</p> <p>想定耐用年数 50年</p> <p>想定耐用年数までの残年数 23年</p>
特記事項	屋根の腐食、屋上防水の劣化が進行。

部位：屋根 腐食の進行、雨漏りあり

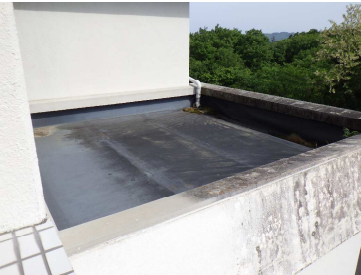
部位：屋根（体育館上部） シート防水の劣化、膨れあり

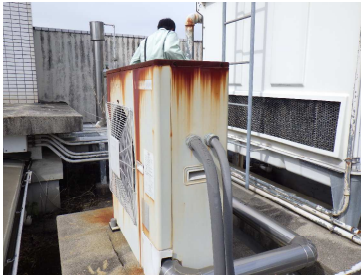
部位：屋上室外機置場 空調室外機の経年劣化、腐食の進行
