天守曲輪西半整備が完了しました

天守台周辺の発掘調査

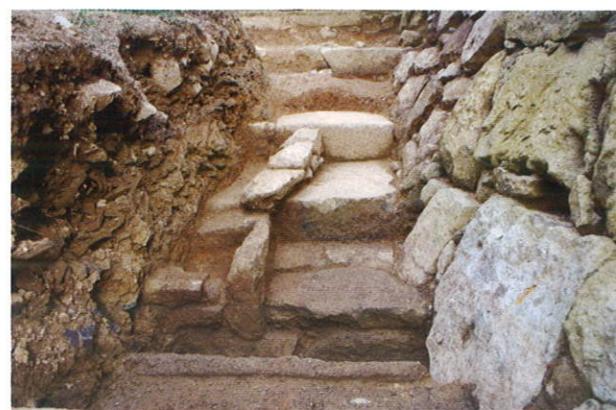
構を確認しました（写真6）。

写真6 雨水集水糸状遺構（西から）

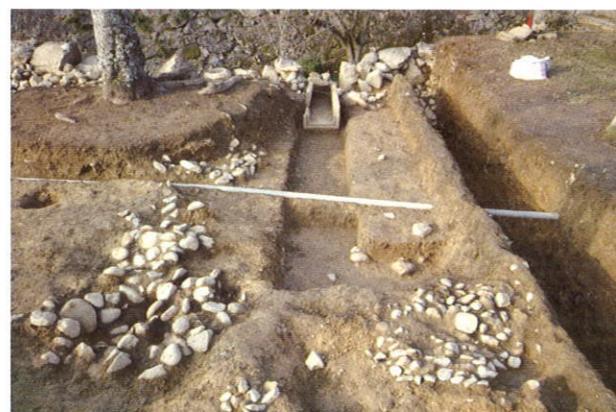
切手門の櫓台部分の調査では、天端面の表土を除去しましたが、礎石配置は明確でなく、櫓台中央部で礎石を1箇所確認する事ができました。また、櫓台東側では雨落溝と思われる溝を発見し、その溝の中に豊島石製のU字溝をが据えられている事を確認しました。さらにこの溝はL字状に東へ続き、切手門櫓部分と接続して建てられていた多門櫓である「弓櫓」の雨落溝と連続していることもわかりました（写真7）。

写真7 櫓台部分雨落溝（南から）

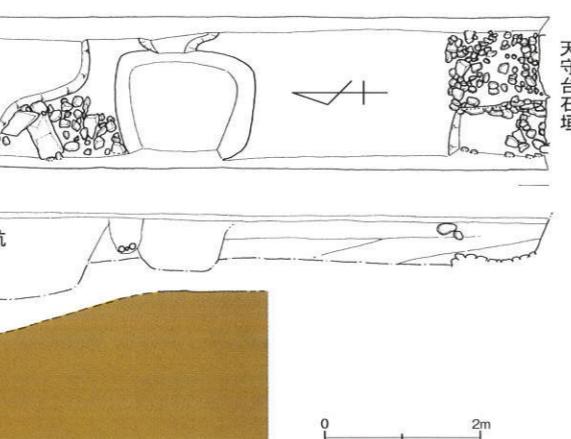
図2 トレンチ1平・断面図

なお、城跡とは直接の関連はありませんが、地山の高さを確認するために幅50cm程度の掘削を行ったところ、現地表より1.5～2m下で、長さ40cm程度の河原石7個以上が斜めに据えられている状況を確認しました。これは河原石背後の土層の堆積状況から、古墳など墳墓の墳端の一部と考えられます（写真1・図2）。

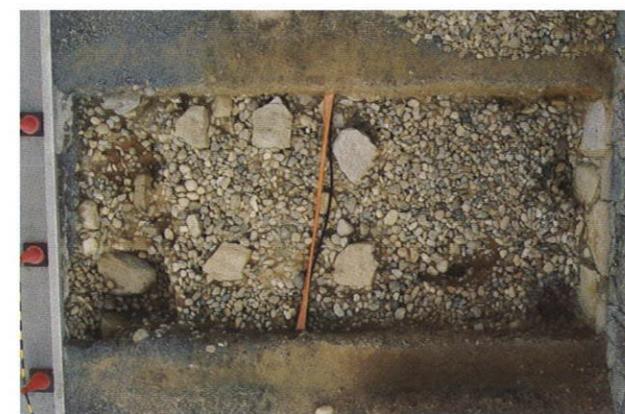
写真2 トレンチ2（上が北）

天守台西側（トレンチ2） 表土・瓦堆積層の下から栗石の面が出土し、トレンチ西端では多門櫓の雨落溝の一部及びその下から埋没石垣2石分を確認しました。この栗石は埋没石垣の裏込めと思われますが、埋没石垣の表面から約8mの奥行きがあり、天守台石垣の下へと続いている。また、埋没石垣は平成11年度に南側の角が、平成19年度には北側の角が確認されていたもので、南北両角を結ぶ位置に石垣が確認できたことで、これらの埋没石垣が一連のものであることが明らかになりました（写真2）。

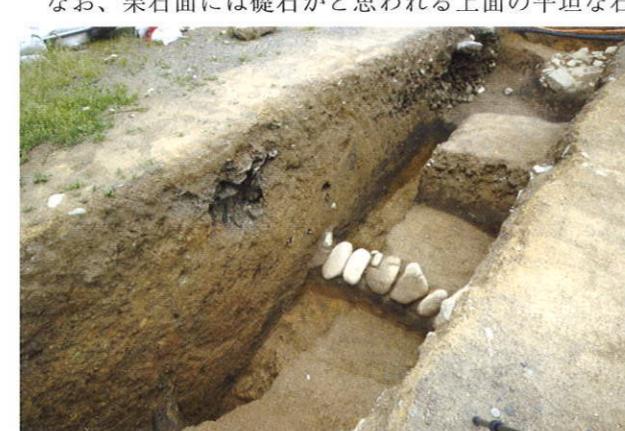
天守台北側（トレンチ1） 江戸時代の生活面を一部確認することができましたが、明治時代の廃城時に瓦等を廃棄した穴や近代のゴミ穴により遺構面は大きく改変を受けていました。

写真1 トレンチ1（北西から）

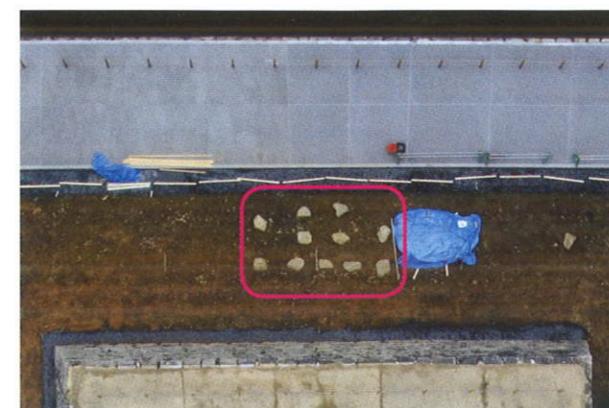
なお、栗石面には礎石かと思われる上面の平坦な石

写真3 磂石？（赤線内・上が西）

5個（その後の調査で計11個確認）が存在しましたが、史料からはこの場所に建物は存在しておらず、並びも不規則であることから建物の礎石ではないと考えられます。性格は不明です（写真3）。

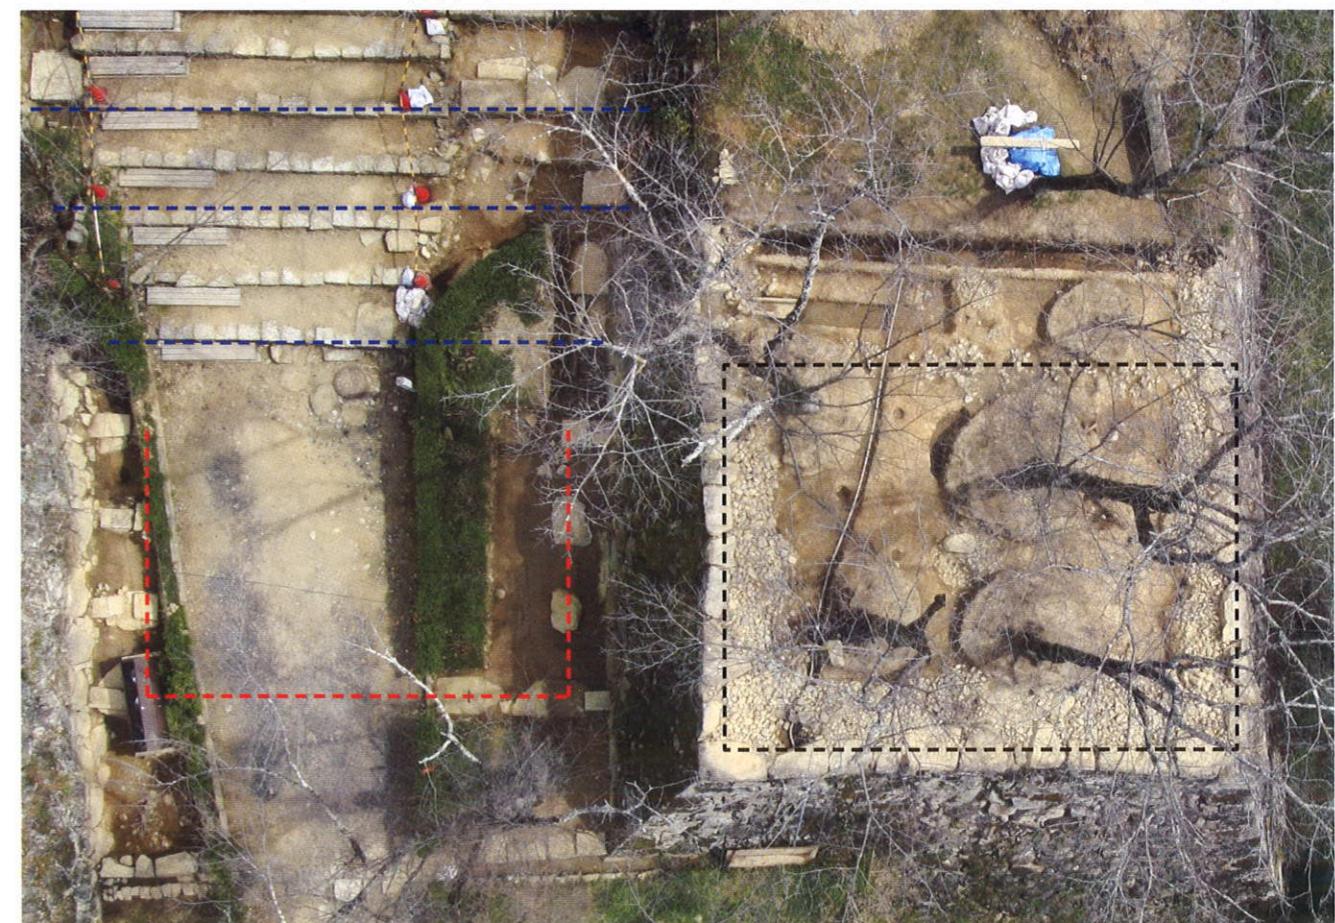
切手門の内側には本丸へと続く雁木（石段）がありますが、現在の物はその下半分を歩きやすいように傾斜を緩やかに改変していました。本来の雁木は現在のものよりも70～80cm下に埋まっていました。これは明治時代に切手門を撤去した跡に改変されたようで、本来の雁木は破壊された切手門の部材（瓦・壁土など）で厚く覆われていました。

写真5 切手門跡全体写真（上が東 赤線：門跡礎石 青線：本来の石段 黒線：櫓台）

現在切手門跡は本丸へ通じる主要通路となっているため、中央を避け北及び南側の調査を行いました。その結果、切手門に該当する礎石群を南北両側で確認しました。また、調査区南東部で、埋没していた雁木（石段）と、切手門櫓台石垣から流れ落ちてくる雨水の集水用艸状遺

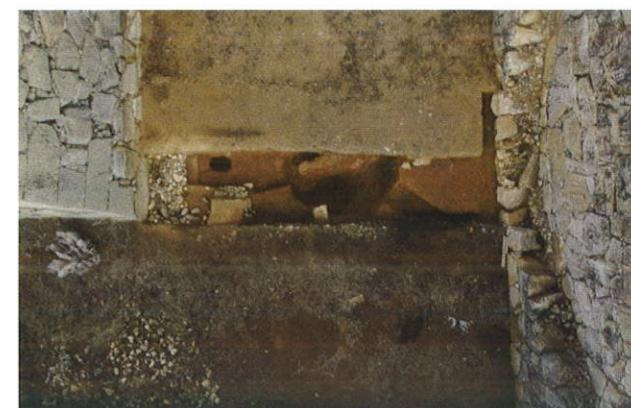
天守台東側（トレンチ3） 江戸時代の生活面を一部確認することができましたが、明治時代の廃城時に瓦等を廃棄した穴により遺構面は大きく改変を受けていました。

また、トレンチ1・2でも同様、天守台石垣の基底部は栗石上に直接置かれています。また、トレンチ1と同様に栗石は最下段の石の前面1mあまりの所まで敷き詰められていることがわかりました（写真4）。

写真4 トレンチ3（上が北）
