津山城だより

No.14
2010年3月

津山市教育委員会
文化財課

七番門虎口石垣を復元しました。

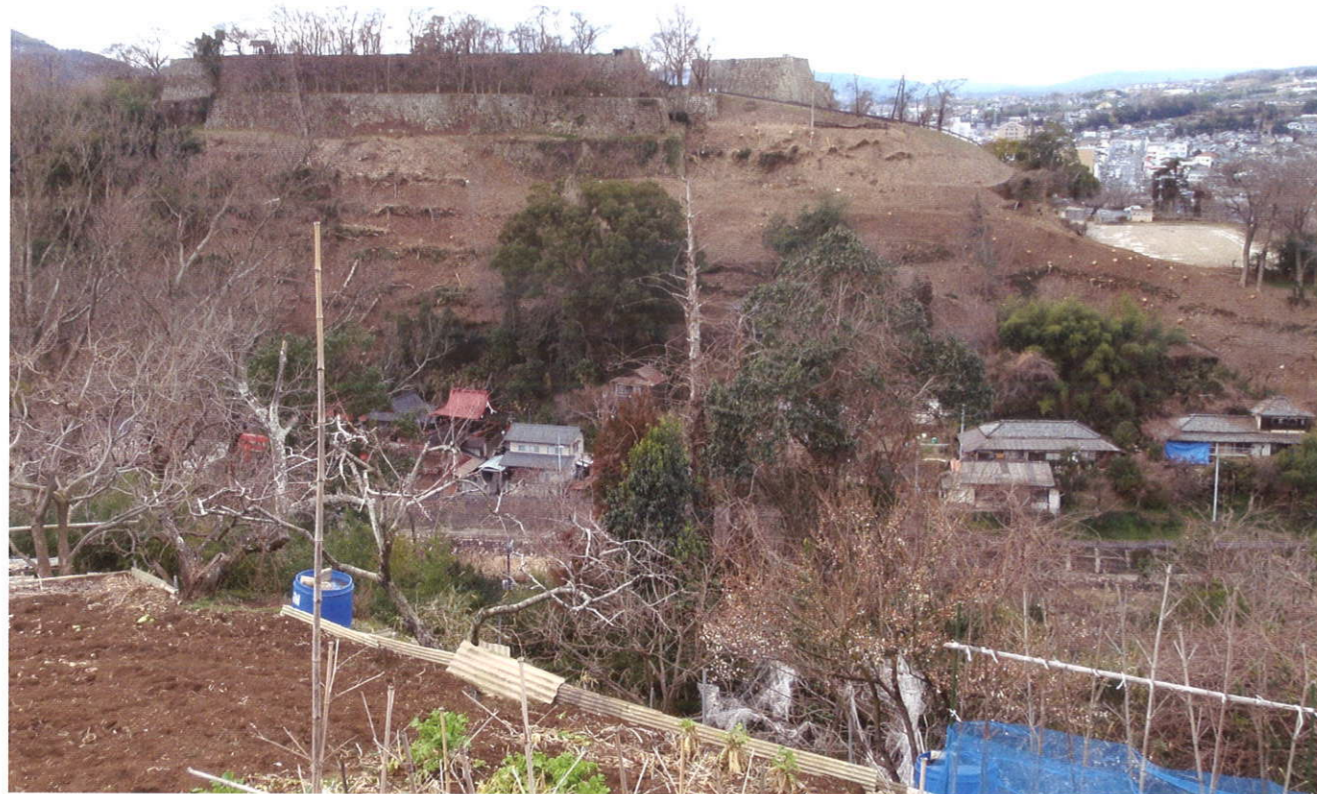
写真8 東側から見た津山城の様子

この斜面は傾斜が急で、これまでも台風などで樹木がかなり倒されていましたが、作業用の通路の確保の関係で樹木の伐採ができなくなっていました。それが今回国と協議の結果作業道の設置が認められたため、北側の鶴山球技場から作業を開始し、平成21年度は東側斜面の2/3程度の樹木の伐採を実施しました。

東側法面の樹木を伐採しました。

史跡津山城跡整備事業とは直接関連していませんが、津山城の東側の宮川に面した斜面の樹木の伐採を、公園緑地課の事業として実施しました。

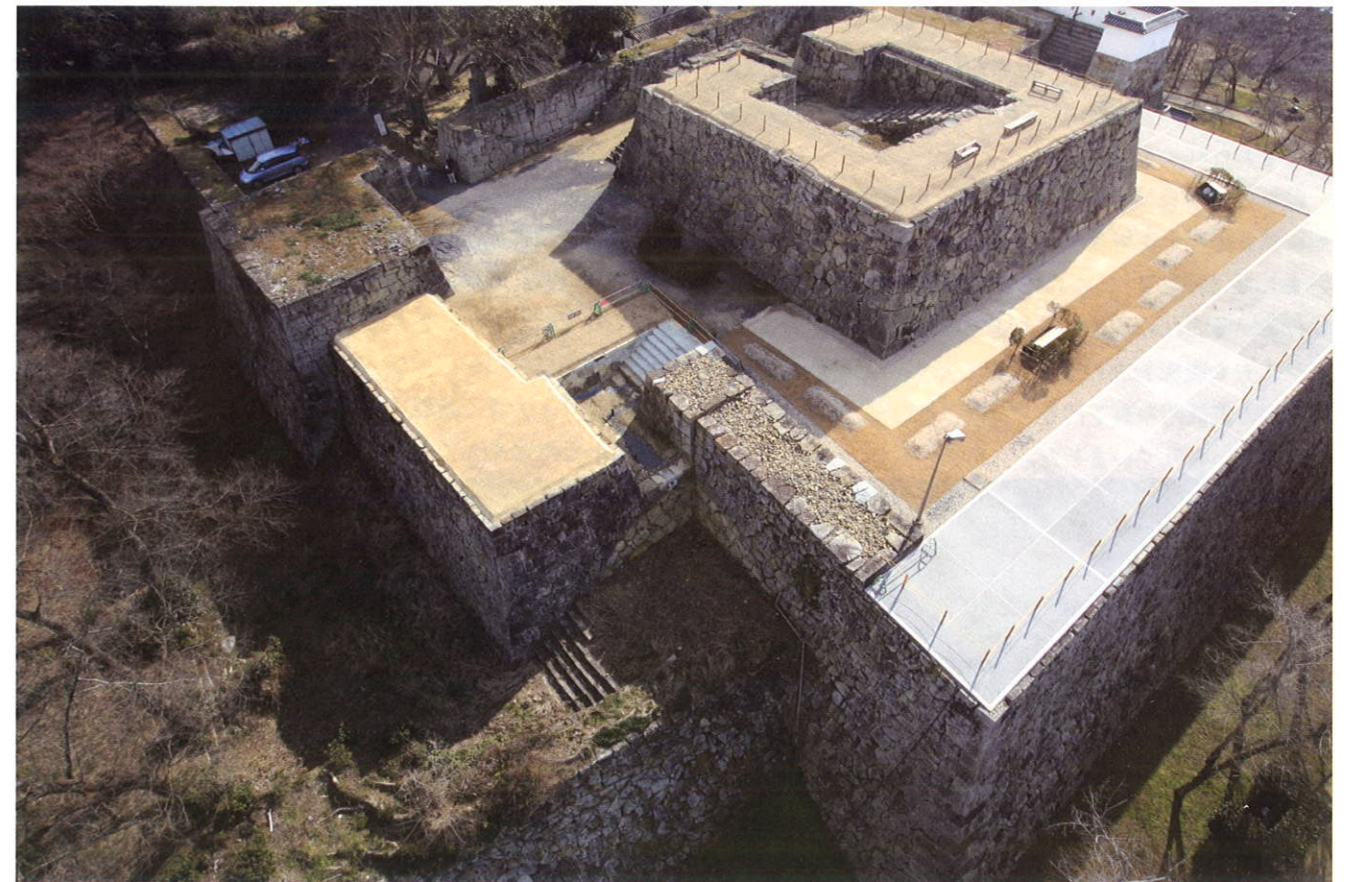
復元された七番門虎口(北西上空から)

整備はまず歪みの著しい北面石垣の解体修理を実施し、その後失われていた東面石垣及び南側雁木(石段)の復元整備を実施しました。併せて七番門櫓台部分の天端面をタタキ仕上げとして、石垣内部への雨水の浸透を防止する処置を行いました。

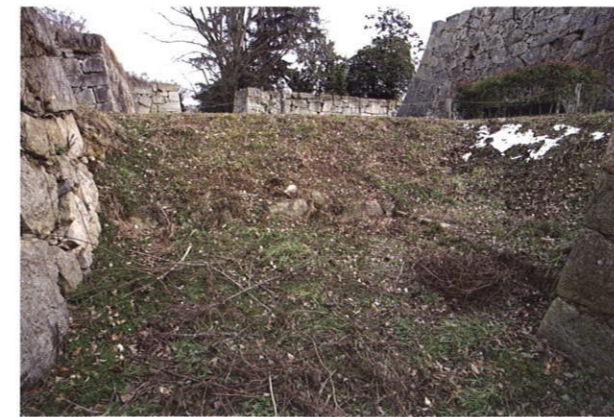
明治以降、東面石垣と南側雁木が撤去され、虎口自体も長らく天守曲輪と同レベルまで埋め立てられていました。

写真4 七番門跡整備前(西から)

平成21年度は、北面石垣を解体修理し(写真6・7)、その後東面石垣と南側雁木の復元を行いました(写真4・5)。門の標示等は平成22年度に実施します。

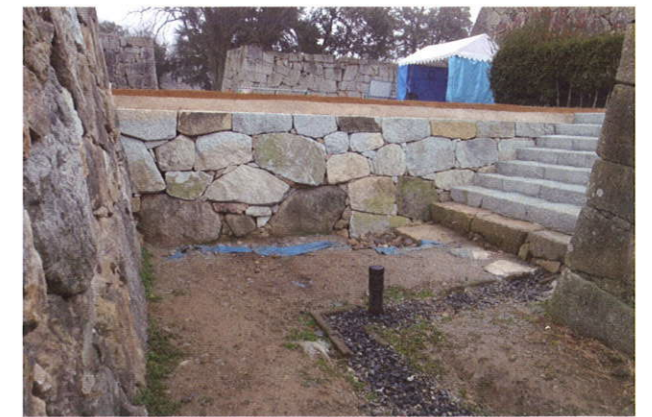
写真5 七番門跡整備後(西から)

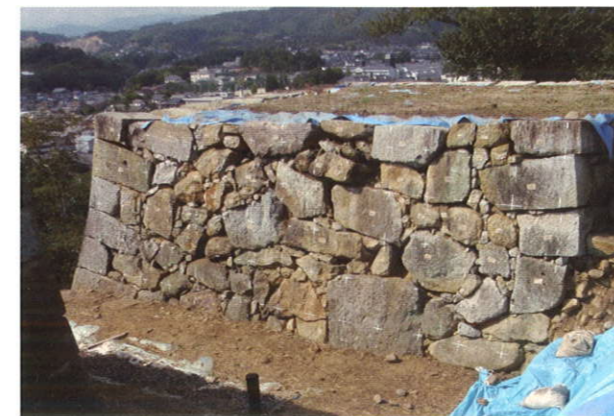
写真6 七番門跡北面石垣整備前(南から)

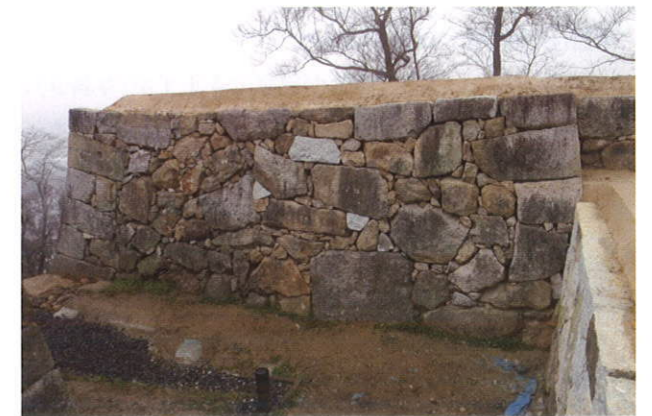
写真7 七番門跡北面石垣整備後(南から)
