うらくろがねもん がんぎ
裏鉄門下雁木の整備を行いました。

平成26年度の史跡津山城跡整備事業は、^{からめて}搦手側の裏鉄門から裏中門に至る雁木(石段)の整備工事を実施しました。この雁木は、津山城にある通路の中でも長く急な階段で上り下りが困難であったため、安全に通行できるよう様々な工夫がなされてきました。

かぶきもん 冠木門跡の発掘調査が終了しました。

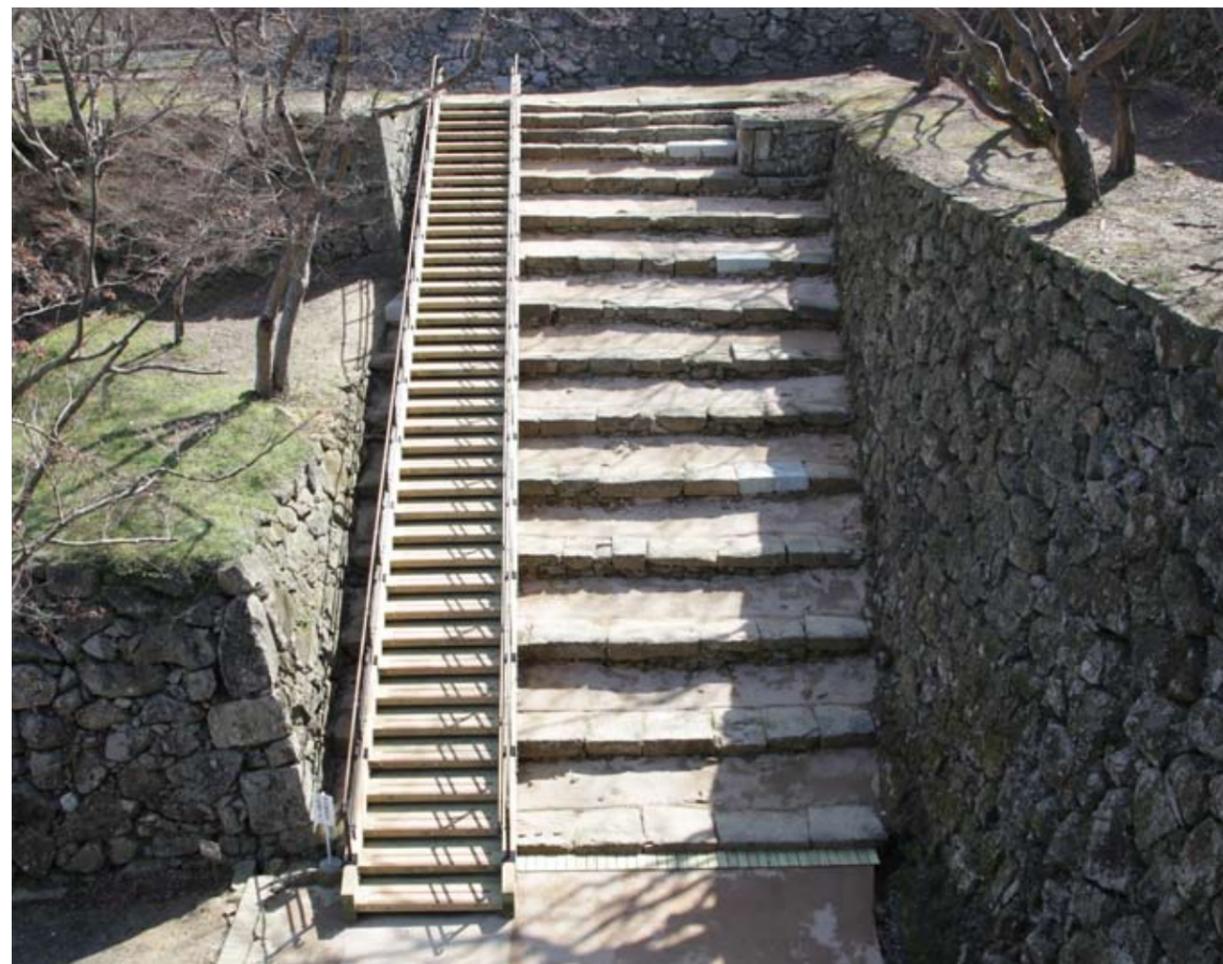
写真1 裏鉄門下雁木と新しく取り付けられた木製階段(西から)

整備工事では、江戸期の雁木のみを残し、片側に木製階段を取り付けました。これにより、往時の雁木の姿を見ながら、より安全に通行することが可能になりました。

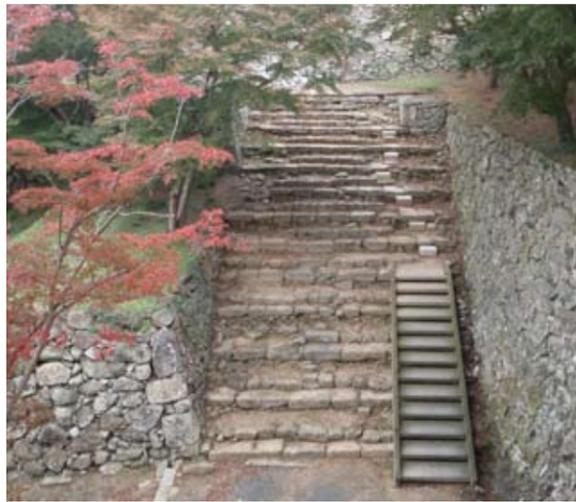
写真2 整備前の裏鉄門下雁木

裏鉄門下の雁木は、津山城の通路の中でも長く、急傾斜の階段です。廃城後、通行しやすいように本来の雁木の上に石段を置くなど工夫をしていましたが、雁木の石が抜けてしまったり、石段がずれてしまったりと安全に通行することが難しくなっていました。

そこで今年度は、雁木を築城時の姿に戻し、なおかつ安全に通行できるように木製の階段を取り付ける整備を行いました。

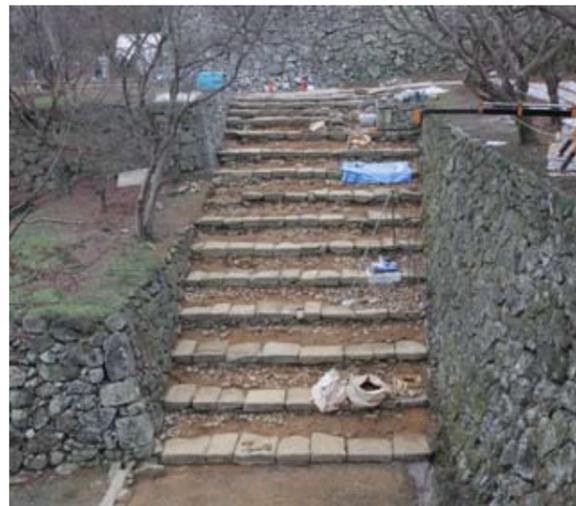
整備はまず、廃城後に置かれた石段及び工作物の撤去から始めました。これらを取り除くと、本来の雁木が姿を現しました。雁木の段差は60～70cmもあり、上段の雁木と下段の雁木間はスロープ状になっていたと考え

写真3 廃城後の石段と工作物を撤去

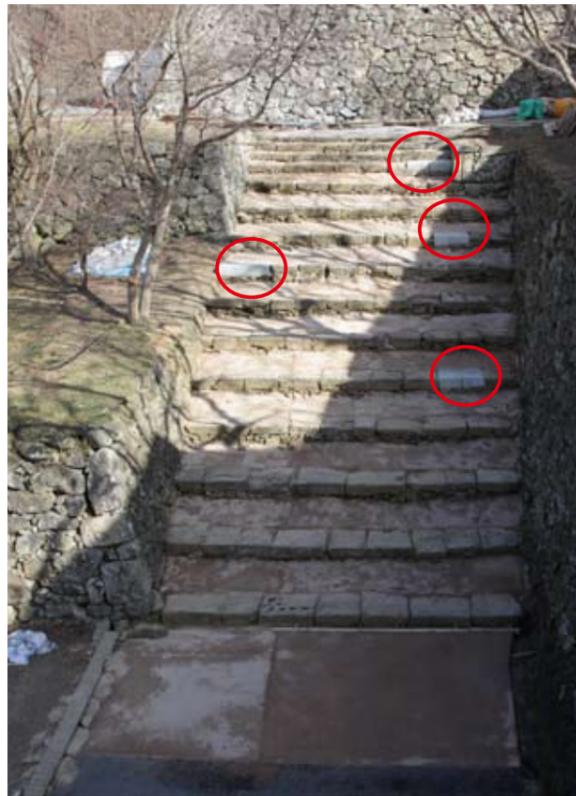
写真4 雁木の石を復旧。雁木間は遺構保護のため土系舗装

次に、「抜け」や「ずれ」が生じていた雁木の石を復旧し、遺構を保護するために、土系舗装を行いました（写真4）。写真で少し白っぽくみえる石が新しく補填した石です（写真の赤丸で囲んだ部分）。今は少し目立ちますが、まわりの石と同じ石材なので、年月が経つと馴染んでいきます。

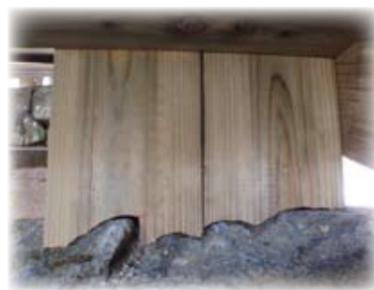
最後に木製の階段を設置しました。階段は遺構である雁木を傷つけることがないように、雁木に接する材は雁木の形に合わせて削るなど様々な工夫がされています。今回の整備により、裏鉄門下の雁木はより安全に、築城時の姿を目にしながら通行できるようになりました。

写真5 新しく取り付けられた階段を支える束木の拡大写真。下の雁木の形状に合わせて削っている（光付けという）。
