うらくろがねもん がんぎ  
裏鉄門下雁木の整備を行いました。

平成26年度の史跡津山城跡整備事業は、<sup>からめて</sup>搦手側の裏鉄門から裏中門に至る雁木(石段)の整備工事を実施しました。この雁木は、津山城にある通路の中でも長く急な階段で上り下りが困難であったため、安全に通行できるよう様々な工夫がなされてきました。

裏鉄門下雁木の整備工事をおこないました。

かぶきもん 冠木門跡の発掘調査が終了しました。

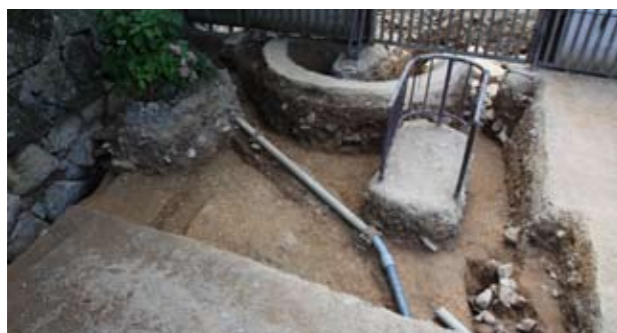
西側調査区から現在の門を隔てて東側に設定した調査区です。工作物や水道管等により部分的な調査でしたが、冠木門が存在していた時期の地表面と考えられる面がみつかりました。調査区北東隅では、土坑が1基みつかりましたが、遺構の性格はよくわかりませんでした。

冠木門は、絵図や文書の記述から4本柱と考えられるため、本来ならばこの調査区内に控柱の痕跡が残っていると考えられますが、調査では発見されませんでした。

写真9 東側調査区全景 (東から)

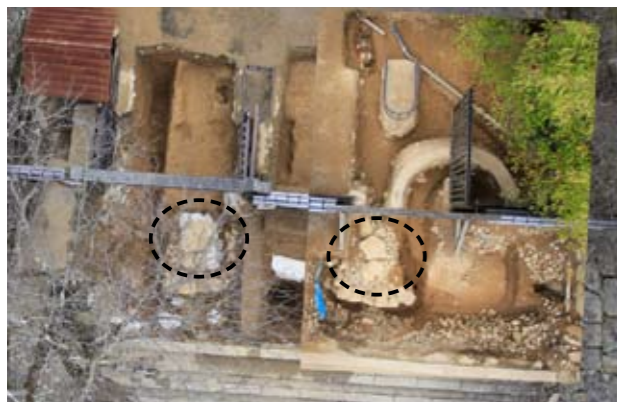
今年度及び前年度の発掘調査から、冠木門の規模や本柱の位置が明らかになりました。当時の冠木門は、門の幅が2間、地表面は現地表面よりも60cm程度下がっていたことが判明しました。また、礎石を据えるために地面を掘り込み、中に栗石を入れ、板状の石を積むことによって基礎地業を行っていることもわかりました。さらに、門の両側の袖石垣については、基礎となる部分に栗石を入れて固めていたことがわかりました。

写真10 平成25年度(左)、26年度(右)調査写真合成 (点線○が礎石)

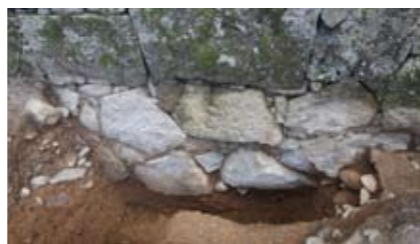
また、門の南石垣の基礎を確認しました。西側調査区で検出した石垣の基礎と比べると、東から西に約20cm下がっていることが分かりました。石垣表面は、ノミによる加工痕のある部分とない部分に上下に分けられることから、その境界が江戸期の地表面と考えられます。

写真11 門の南石垣の根石

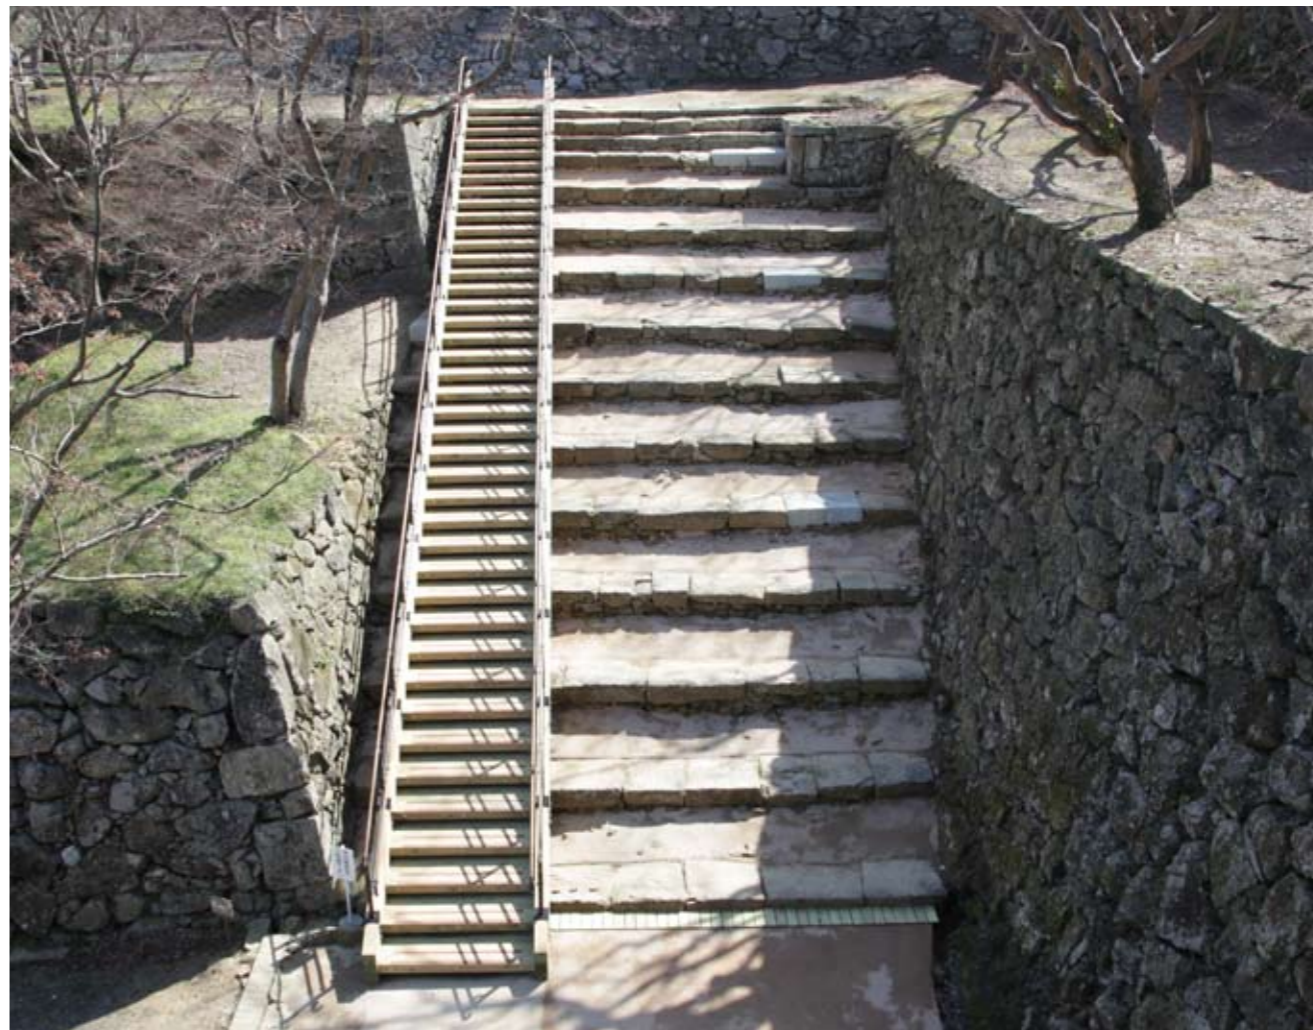
写真1 裏鉄門下雁木と新しく取り付けられた木製階段(西から)

整備工事では、江戸期の雁木のみを残し、片側に木製階段を取り付けました。これにより、往時の雁木の姿を見ながら、より安全に通行することが可能になりました。

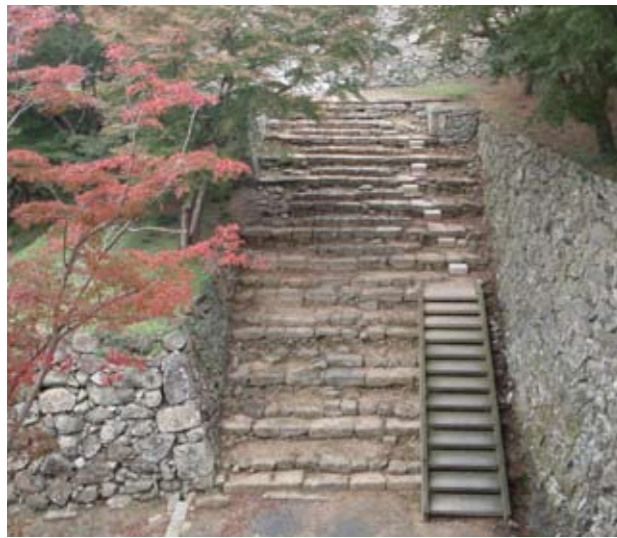
写真2 整備前の裏鉄門下雁木

裏鉄門下の雁木は、津山城の通路の中でも長く、急傾斜の階段です。廃城後、通行しやすいように本来の雁木の上に石段を置くなど工夫をしていましたが、雁木の石が抜けてしまったり、石段がずれてしまったりと安全に通行することが難しくなっていました。

そこで今年度は、雁木を築城時の姿に戻し、なおかつ安全に通行できるように木製の階段を取り付ける整備を行いました。

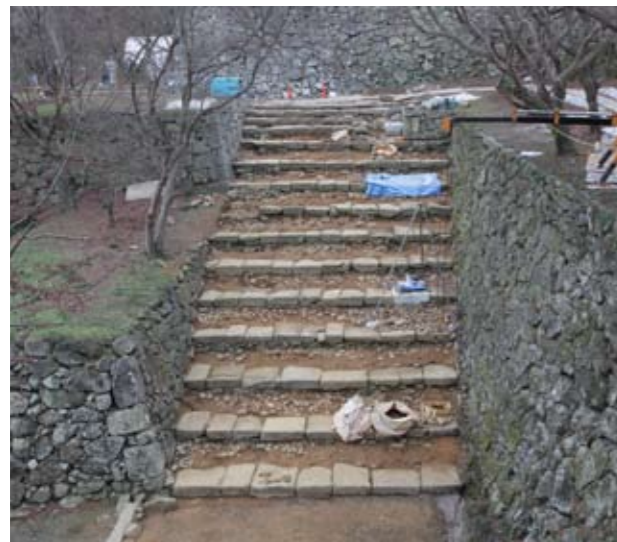
整備はまず、廃城後に置かれた石段及び工作物の撤去から始めました。これらを取り除くと、本来の雁木が姿を現しました。雁木の段差は60～70cmもあり、上段の雁木と下段の雁木間はスロープ状になっていたと考え

写真3 廃城後の石段と工作物を撤去

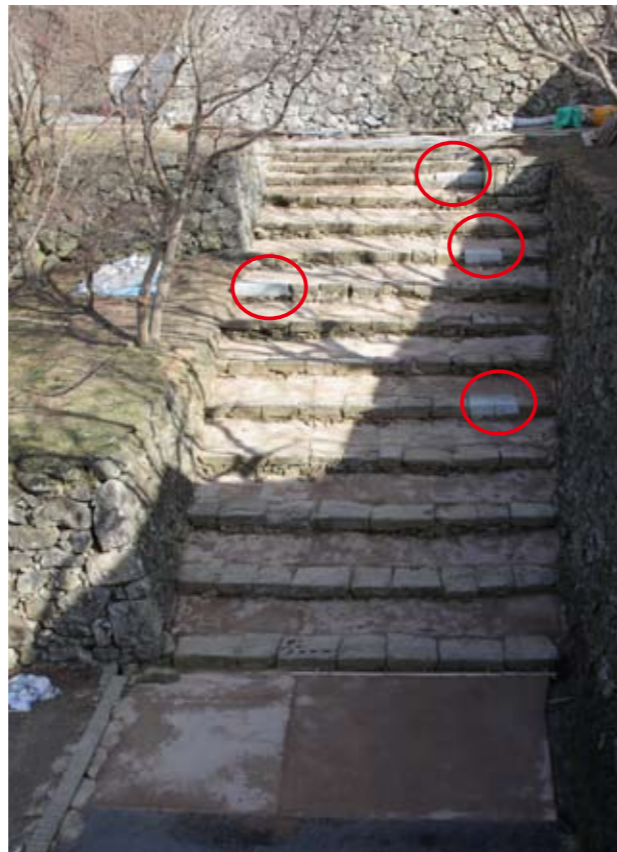
写真4 雁木の石を復旧。雁木間は遺構保護のため土系舗装

次に、「抜け」や「ずれ」が生じていた雁木の石を復旧し、遺構を保護するために、土系舗装を行いました（写真4）。写真で少し白っぽくみえる石が新しく補填した石です（写真の赤丸で囲んだ部分）。今は少し目立ちますが、まわりの石と同じ石材なので、年月が経つと馴染んでいきます。

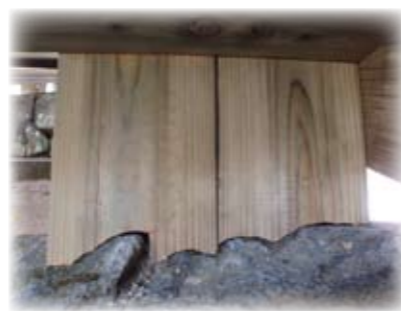
写真5 新しく取り付けられた階段を支える束木の拡大写真。下の雁木の形状に合わせて削っている（光付けという）。

最後に木製の階段を設置しました。階段は遺構である雁木を傷つけることがないように、雁木に接する材は雁木の形に合わせて削るなど様々な工夫がされています。今回の整備により、裏鉄門下の雁木はより安全に、築城時の姿を目にしながら通行できるようになりました。

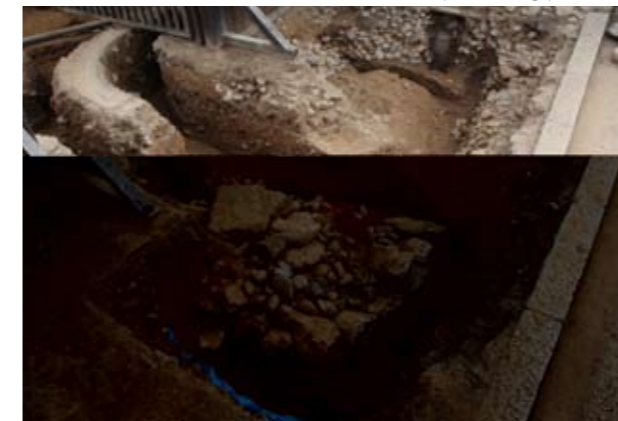
調査区北側、現在の門から約1m西のところに、直径80cm程度の大きな石がみつかりました。石の上面は平らで、石の下には河原石が詰められています。大きな石の前面（西側）には幅50cm、厚さ10cm程度の板状の石が7段～8段、西に面を揃えて積み重ねられています。大きな石と板状の石積みの中には、栗石（河原石）が充填されていました（写真6、8）。

写真6 西側調査区の全景（北西から）

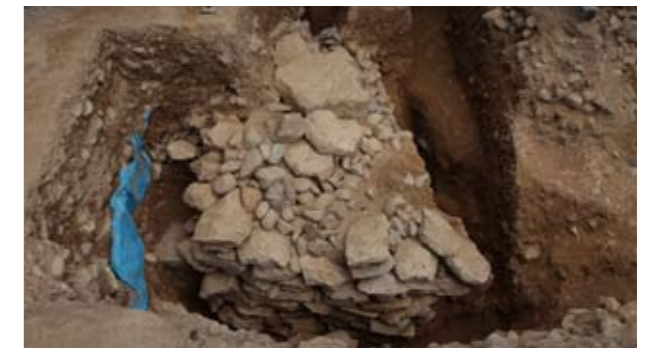
写真8 門の礎石と基礎の板状の石積み（西から）

今回の調査でみつかった大きな石は、前年度調査でみつかった大きな石とほぼ同じ大きさで、検出された位置がほぼ南北方向に並んでいることや、石の上面の高さもほぼ同じであることから、冠木門の礎石のひとつであると推測されます。前年度調査でみつかった石との距離は約4m（2間）であることがわかりました。

また、板状の石積みについても、前年度調査とほぼ同じ状況であることから、石積みは礎石を安定させるための基礎であったと推測されます。

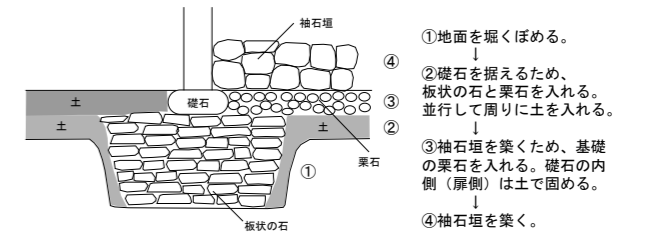
これらの石の南側には栗石の層がみられました（模式図③）。栗石の層は、栗石と栗石の間が土でしっかりと固められており、層中から瓦片が出土しています。この栗石層の下には土の層がみられます（模式図②）。これ

は、栗石層の前段階の盛土と考えられます。盛土内からも少数の瓦片が出土しました。盛土の下層に非常に固くしまった面がみられます（模式図①）。この面は、大きな石や板状の石積みを含む部分に向かって大きく下がっ

ていることから、この面の段階で地面を掘りこみ、石積みながされたと推測されます。

図2 門の基礎模式図
