津山城だより No.22 2018年3月

津山城だより No.22 2018年3月 津山市教育委員会文化課

裏中門・裏下門周辺の発掘調査を実施しました。

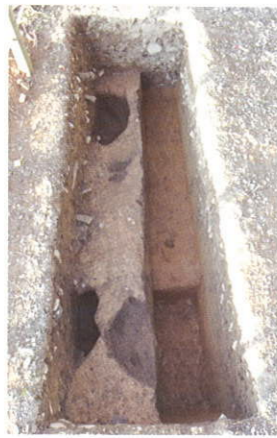
調査区8

江戸期の地表面を確認しました。地表面は北側に向かって緩やかに下がっています。排水にかかわる遺構が見つからなかったため、調査区4からの排水経路の続きはわかりませんでした。

写真13 調査区8全景(南から) 左の段が江戸期の地表面。

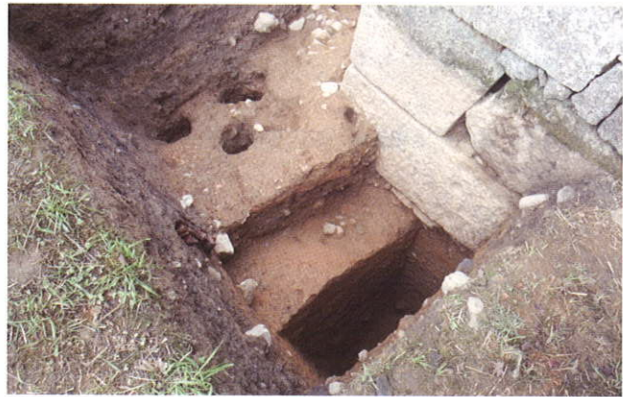
調査区9 (荒和布櫓垣)

江戸期の地表面と荒和布櫓石垣の基部を確認しました。荒和布櫓石垣基底は、盛土の上に薄く平らな石を敷き、その上に根石を据えるという構造であることがわかりました。

また、石垣基部から1.5mほど掘削しましたが、地山が確認できなかったため、築城以前のこの部分は、谷あるいは急斜面の地形であった可能性があります。

写真14 調査区9荒和布櫓石垣基部(南東から) 上段が江戸期の地表面、中段が石垣基部構築時の整地面、その下は造成時の盛土が続く。

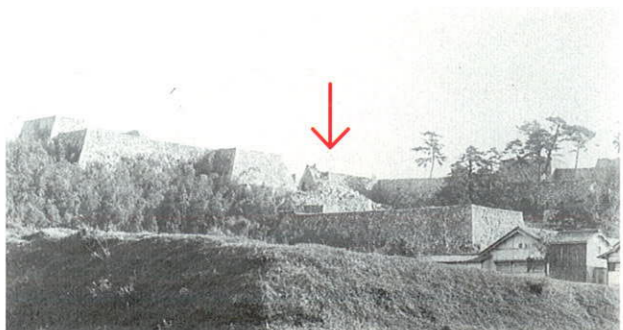
腰巻櫓は、裏鉄門南側にあります。明治23年(1890)に櫓ののる石垣が崩落しましたが、このことが津山城の保存に向けた取り組みのきっかけとなりました。

写真15 明治23年に崩落した腰巻櫓石垣(赤矢印)

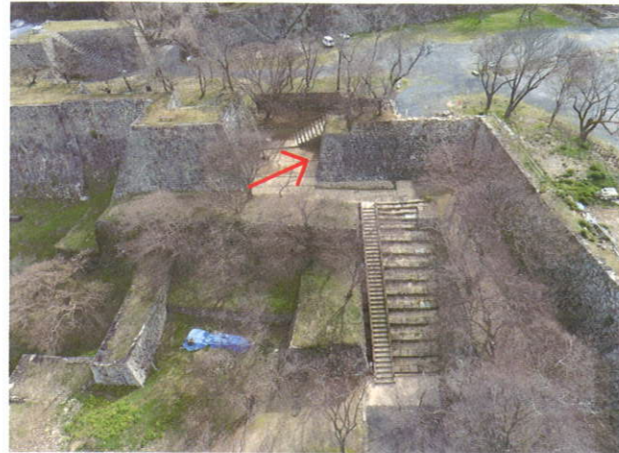
写真16 現在の腰巻櫓石垣(赤矢印)

昨年度の整備事業で崩落前の腰巻櫓石垣の遺構表示を行っており、今年度は腰巻櫓と石垣についての説明板を設置しました。

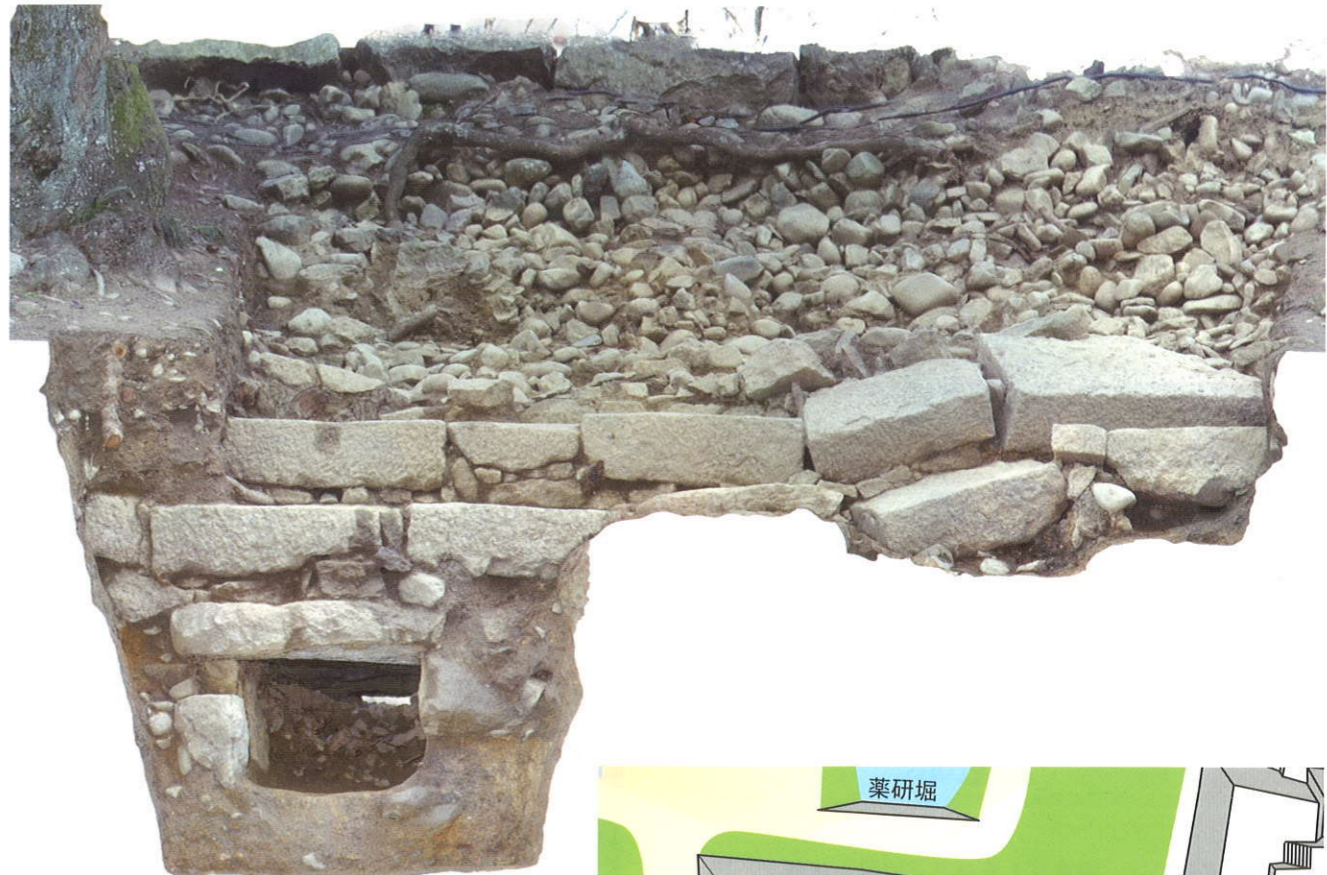
写真1 調査区6で発掘された土塀の雁木と石組み水路のオルソ写真(南から)

調査区中央で雁木がみつかりました(写真1、10)。雁木は下から2段目までが確認でき、裏込めの栗石等の状況から、下から3段目以上は後世に抜き取られたと推測されます。雁木最下段の踏面から約3cm下で江戸期の地表面が確認できました。

また、西端の最下段雁木の直下からは石組みの水路がみつかりました。水路は両側壁と天井が石組みで、床面は地山を削り出し、部分的に平らな川原石を敷いています。写真1にみられるように、水路内は多くの土砂が堆積していましたが、石垣排水吐口まで続いていることが確認できました。

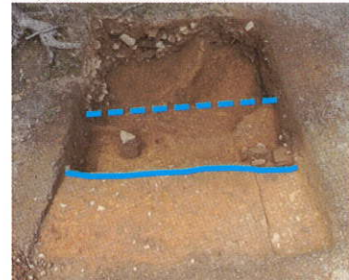
現在の水路の直下から江戸期の水路がみつかりました(写真2~4)。水路は後世に破壊されており、大部分は底部付近のみが残っている状態です。水路の埋土中や調査区の周辺から豊島石製排水溝の破片がみつかったため、江戸期は豊島石製暗渠排水溝でしたが、後世に排水溝が抜き取られた可能性があります。

写真4 調査区2全景 (北東から)  
青線が江戸期の水路。奥側は後世の破壊により、溝側面がほとんど残っていない。

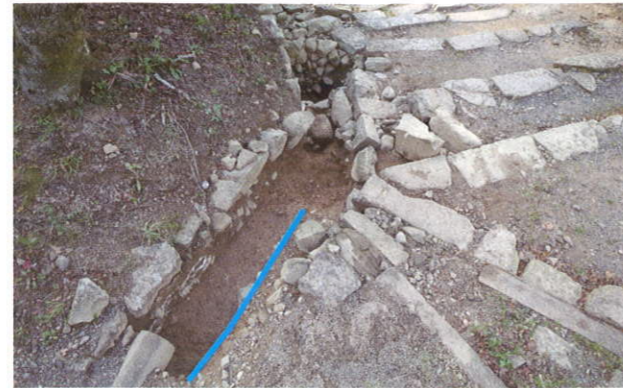
調査区東側では、調査区1及び2と同様な状態で、現在の水路の直下に、江戸期の水路がみつかりました(写真5)。

写真5 調査区3東半部 (南東から)  
青線が江戸期の水路。青線の対面にある石列は現在の水路。

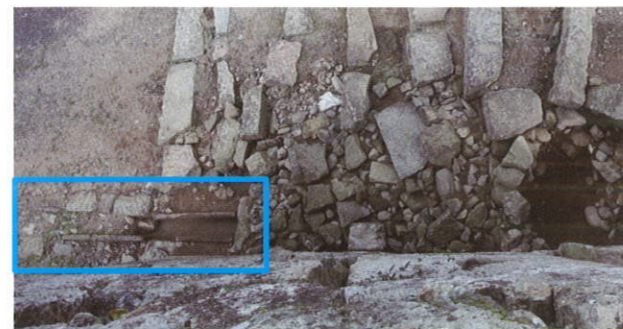
調査区西端では、裏下門の雨落ち溝が雁木(石の階段)の中まで延びていることを確認しました(写真6)。雨落ち溝は、裏中門からの排水経路上にあることから、門の雨落ち溝としての機能だけでなく、裏中門からの排水を受け、下流へ送る排水路の役割も兼ねていると推測されます。

写真6 調査区3西半部 (南から)  
青枠部分が裏下門の雨落ち溝。

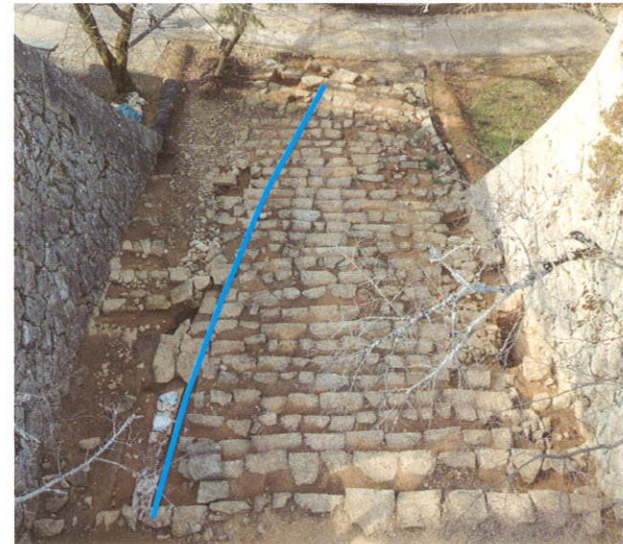
調査区4では、豊島石製暗渠排水溝を確認しました。溝は、下流に向かうにつれやや北に曲がっています。また、雁木の上半部では、蓋のある状態でみつかりましたが、雁木下段では溝底のみの状態でした。

写真7 調査区4、5全景 (東から)  
青線部分が豊島石製排水溝の北側面。

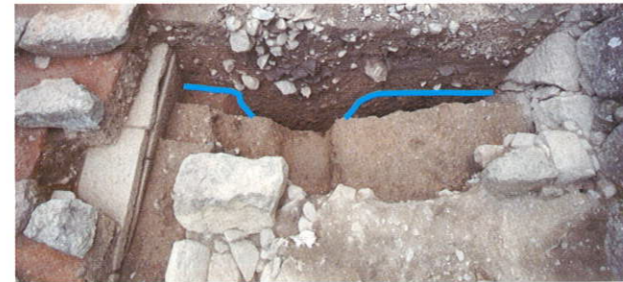
雁木の基底部については、後世の改変等を受けていたため、江戸期の状況は明確にできませんでした。

写真8 調査区4西壁 (西から)  
青線より上が後世の改変部分。

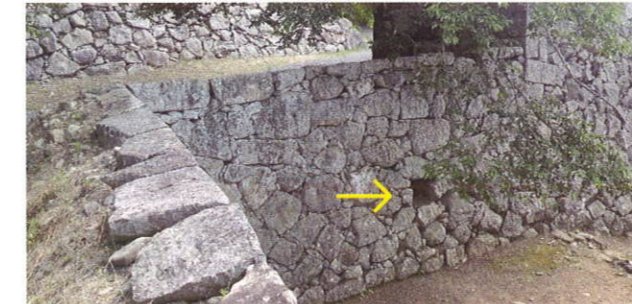
肘櫓の東側に設定した調査区です。現在は斜面になっていますが、絵図から、この場所には雁木があり、その上に土塀があったことがわかります(図2、3)。また調査区北端の裏下門枡形南石垣面には、裏下門枡形内にある木製枡へ排水する排水吐口が開口しています(写真9の黄色矢印)。調査は、土塀の雁木の痕跡や排水経路を確認する目的で行いました。

写真9 裏下門枡形南石垣面にある排水吐口 (北東から)

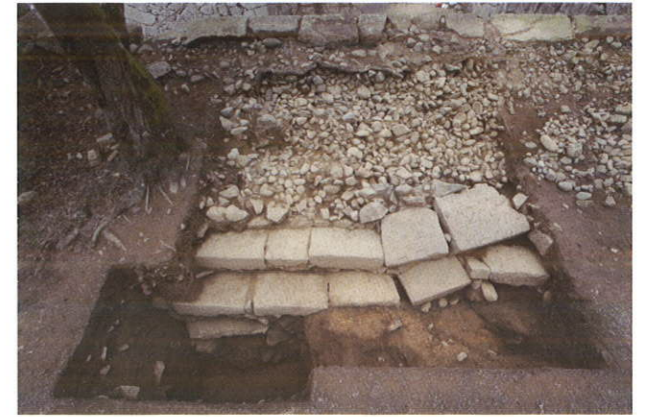
写真10 調査区6全景 (南から)

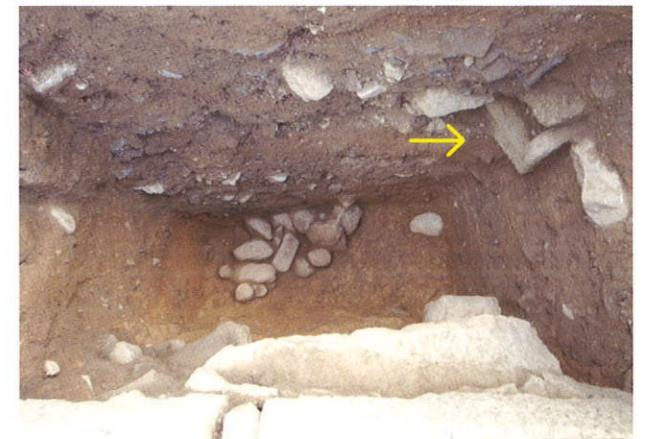
石組み水路の南では、石組み水路につながる集水枡がみつかりました。枡は地山を掘りくぼめ、表面が平らな川原石で不陸を整えた上に置かれていたようです。埋土中から鉄釘が多く出土していることから、枡は木製であったと推定されます。南西隅の壁では、豊島石製暗渠排水溝が見つかったため(写真11の黄色矢印)、枡はこの溝からの水を受け、石組み水路へ排水していたと考えられます。

写真11 調査区6枡完掘状況と豊島石製排水溝 (北から)

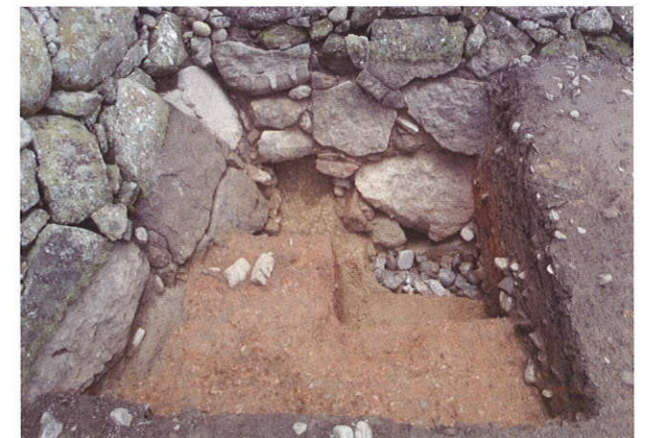
現在の地表面よりも約40cm低い位置で、江戸期の地表面を確認しました(写真12 橙色の面)。石垣基礎の状況は、西面石垣と北面石垣で少し異なります。西面石垣では、地山(写真12の黄色の面)の上に直接石垣最下段の石(根石といいますが)が据えられています。一方北面石垣では、東端の根石は地山直上に据えられています。それより西の根石は地山を掘り込んで据えられている(これを掘込地業といいますが)ことがわかりました。

写真12 調査区7全景 (北から)

北面石垣の掘込地業では、地山を掘りこんで石を据え、地山と据えた石との間には、栗石が充填されている。
