津 山 市 ご み 焼 却 場 等 解 体 撤 去 工 事

深 度 調 査 ポ ー リ ン グ ( B 2 ⑥ ・ B 3 ⑤ )

報告書

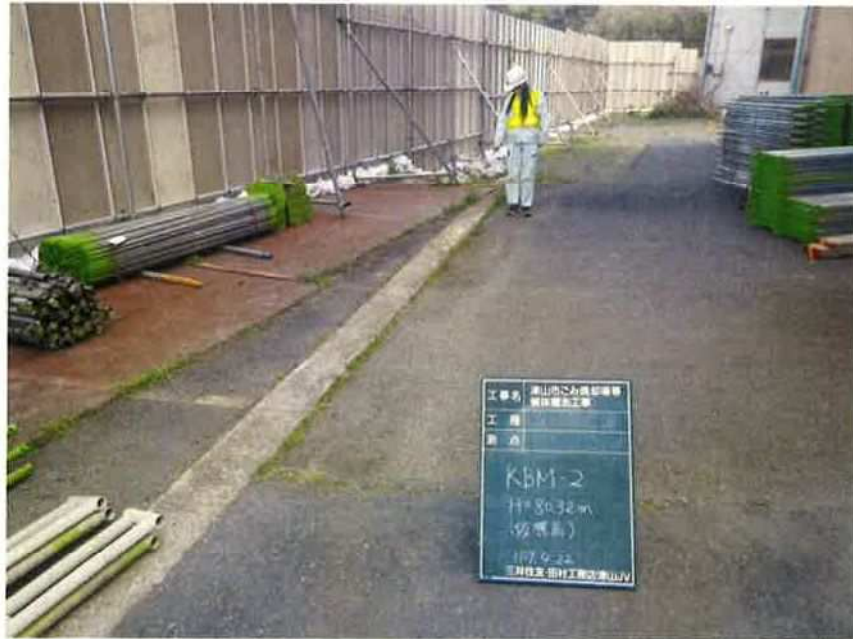
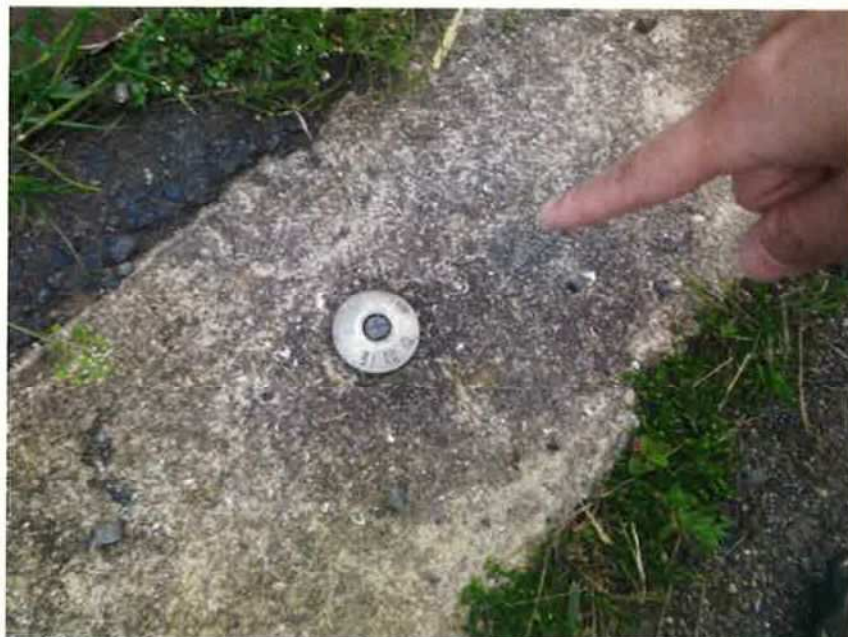
図 3. 2 仮ベンチマーク現況 (KBM-2 H=80.32m)

遠景（北側から望む）

近景

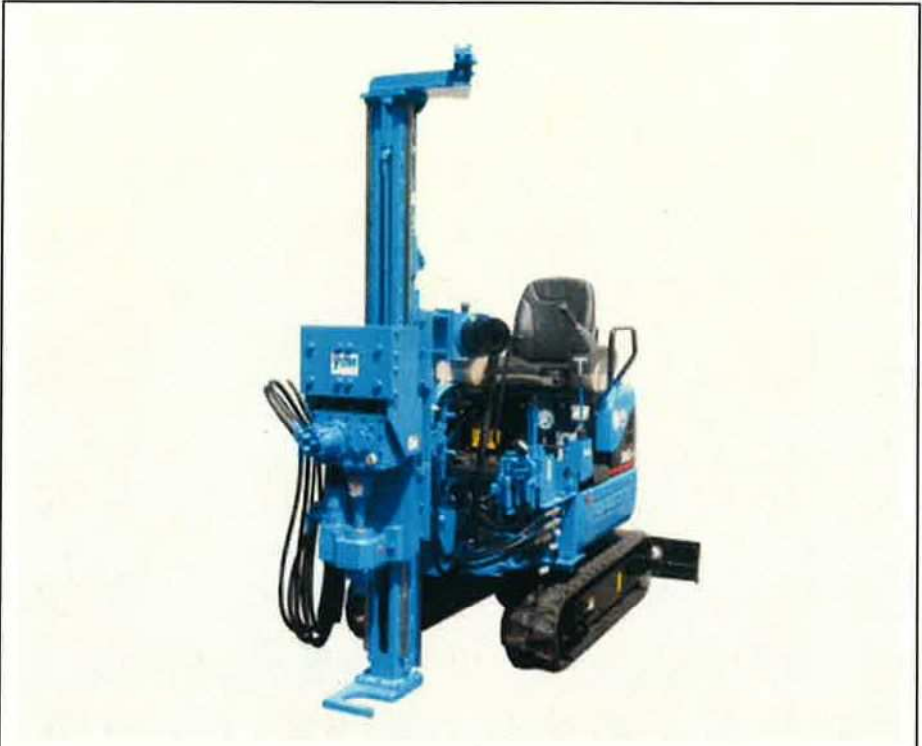
図 3.3 使用ボーリングマシンの概要

ボーリングは、土壤汚染調査専用バイブロドリル式ボーリングマシン（無水掘削）を使用した。掘削深度は岩盤を確認するまでとし、掘削後のボーリング孔は、土壤試料および地下水試料を採取した後、ベントナイトを埋め戻して遮水および閉塞した。

| 名称 | ECO1V-Ⅱ（株式会社 YBM 製） |
| 掘削方法 | バイブロドリルによる無水掘削 |
| 掘削口径 | φ 86mm |

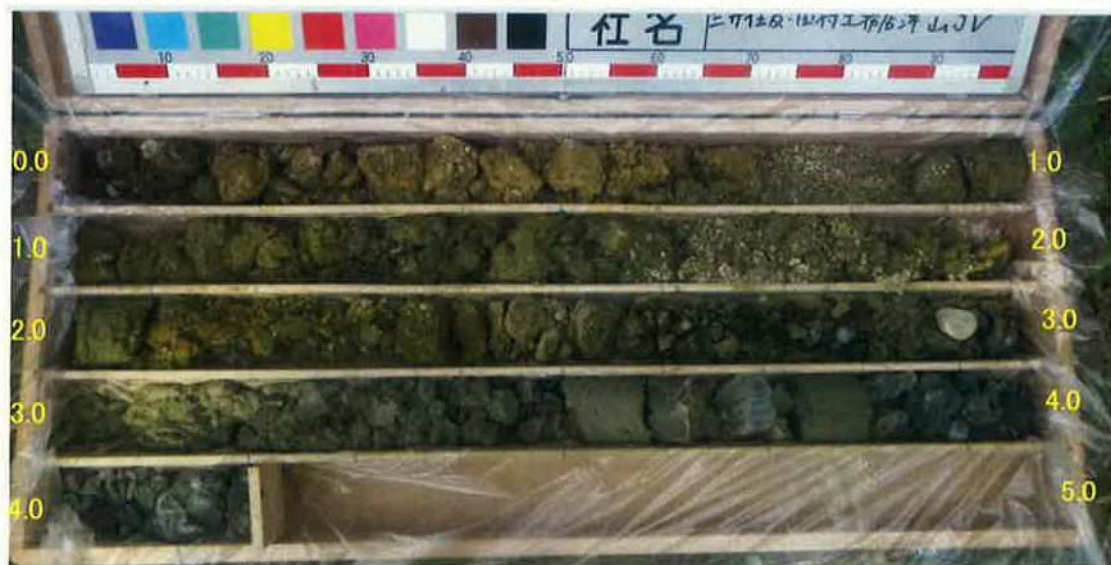
図 4.1 ボーリング結果 (B2⑥)

B2⑥は、粗大ごみ処理施設棟北側（旧焼却炉の重油タンク跡地付近）に位置する。ボーリング地点周辺は構造物がありボーリングマシンの搬入ができなかったため、西側のコンクリート擁壁の上からクレーンでボーリングマシンを吊り下げて搬入した。

GL～GL-2.45mまでは粘性土または砂質土を主体の埋土（旧焼却施設解体にともない攪乱されている）、GL-2.45m～GL-3.50mは細粒分を含む礫質土、GL-3.50mで岩盤（凝灰岩）に到達した。総掘進長は4.20mである（うち岩盤部分0.70m）。

地下水位はGL-2.10mで認められた（ボーリング掘進中）。

GL-0.10m～GL-0.50mで、微かな油のような臭気が認められたが、コア観察では油膜や油の含有は認められなかった。

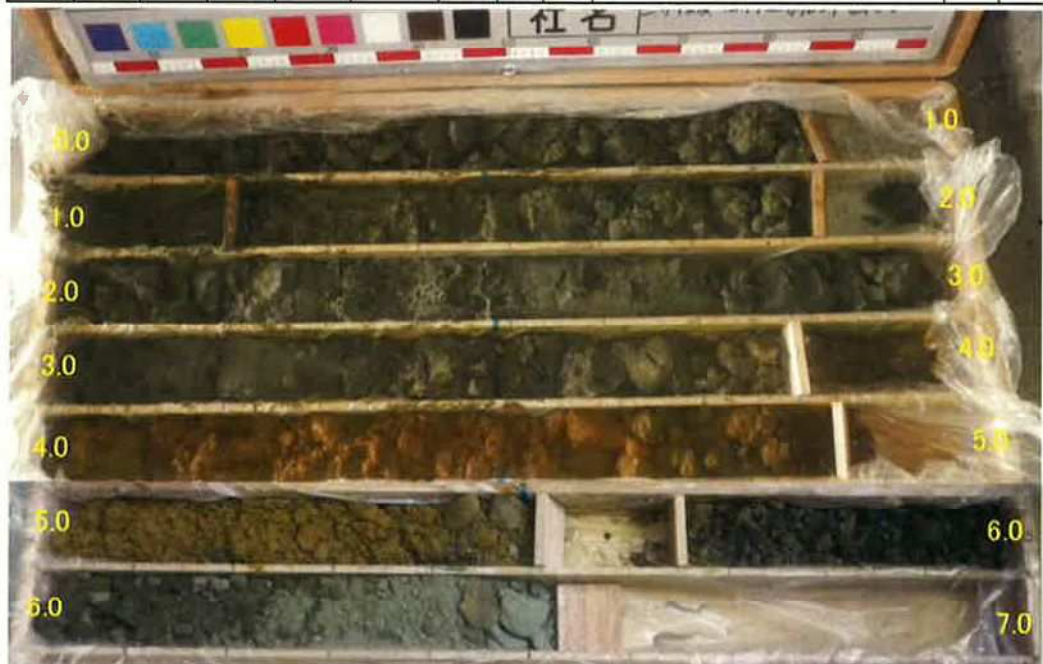
図 4.2 ボーリング結果 (B3⑤)

B3⑤は、排ガス及びダスト処理棟内の変電設備北側に位置する。

地表は基礎スラブコンクリート30cmおよび砕石10cmで被覆されている。GL（コンクリート表面）～GL-2.30mまでは礫質土の埋土、GL-2.30m～GL-3.30mは粘性土（硬質）、GL-3.30m～GL-6.10mは砂礫層、GL-6.1mで岩盤（凝灰岩）に到達した。総掘進長は6.50m（地表の床スラブコンクリート40cmは含んでいない）で、うち岩盤部分0.80mである。

地下水位はGL-2.50mで認められた（ボーリング掘進中）。

異物や異臭は認められなかった。

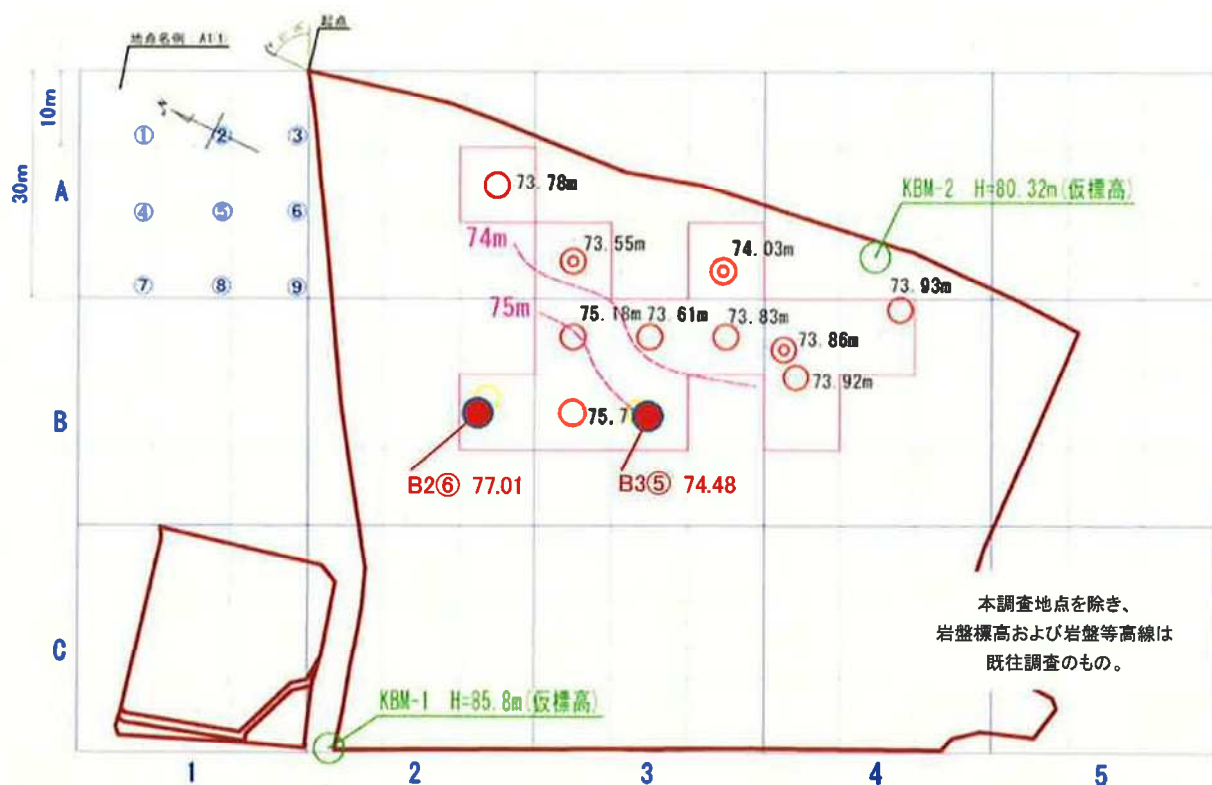
図 4.4 岩盤分布 (既往調査結果との比較)

B2⑥ GL-3.50m (標高 77.01m )

B3⑤ GL-6.10m (標高 74.48m )

本調査で確認した岩盤位置と既往調査で評価されている岩盤分布との比較を図4.4に示す。  
本調査で確認されたB2⑥とB3⑤の岩盤位置は、既往調査で評価されている岩盤分布と概ね整合している。対象地付近の岩盤の深度分布は、概ね西から東に向かい低くなっている。
