**津山市ごみ焼却場
土壤汚染状況調査業務委託**

報 告 書

第3編：土壤汚染処理等計画書

平成29年3月

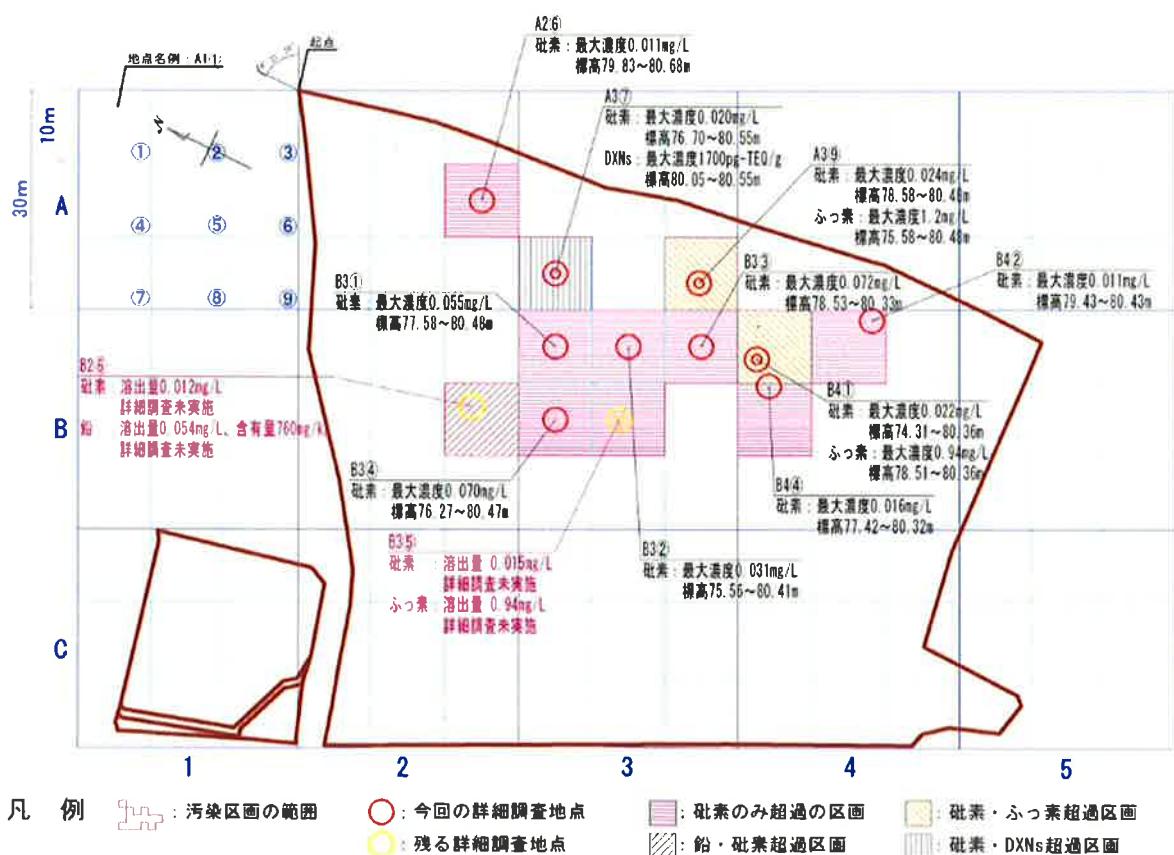
図 2-1. 汚染範囲図

- 第2編に記載の詳細調査結果から把握した汚染深度に基づき、汚染土量(対策土量)を算出する。なお、一部の区画(B2⑥、B3⑤の2区画)については、詳細調査を保留したことから、調査済み箇所のうち、最も汚染深度が深いものの深度を参考に、汚染土量を算定している。

- 1) 硒素 : 3210m^3
- 2) 硒素・ふつ素複合 : 375m^3
- 3) 硒素・鉛複合 : 605m^3
- 4) 硒素・DXNs複合 : 50m^3

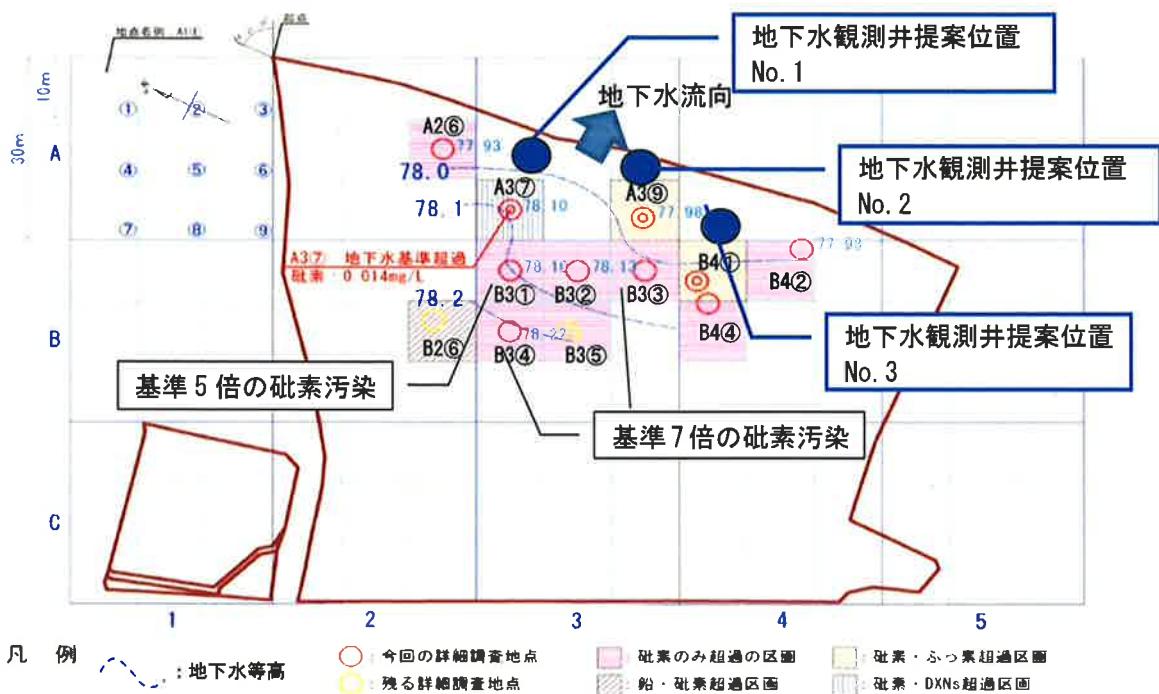
図 2-2. モニタリング井戸の提案

- 当地においては、図 2-2 に示す位置を、地下水観測井設置地点として提案する。モニタリング用の観測井設置位置は、各地点の汚染状況、地下水流向の下流が東側となることを考慮した結果、観測井は 3 本設置するのが適切と考えられる。

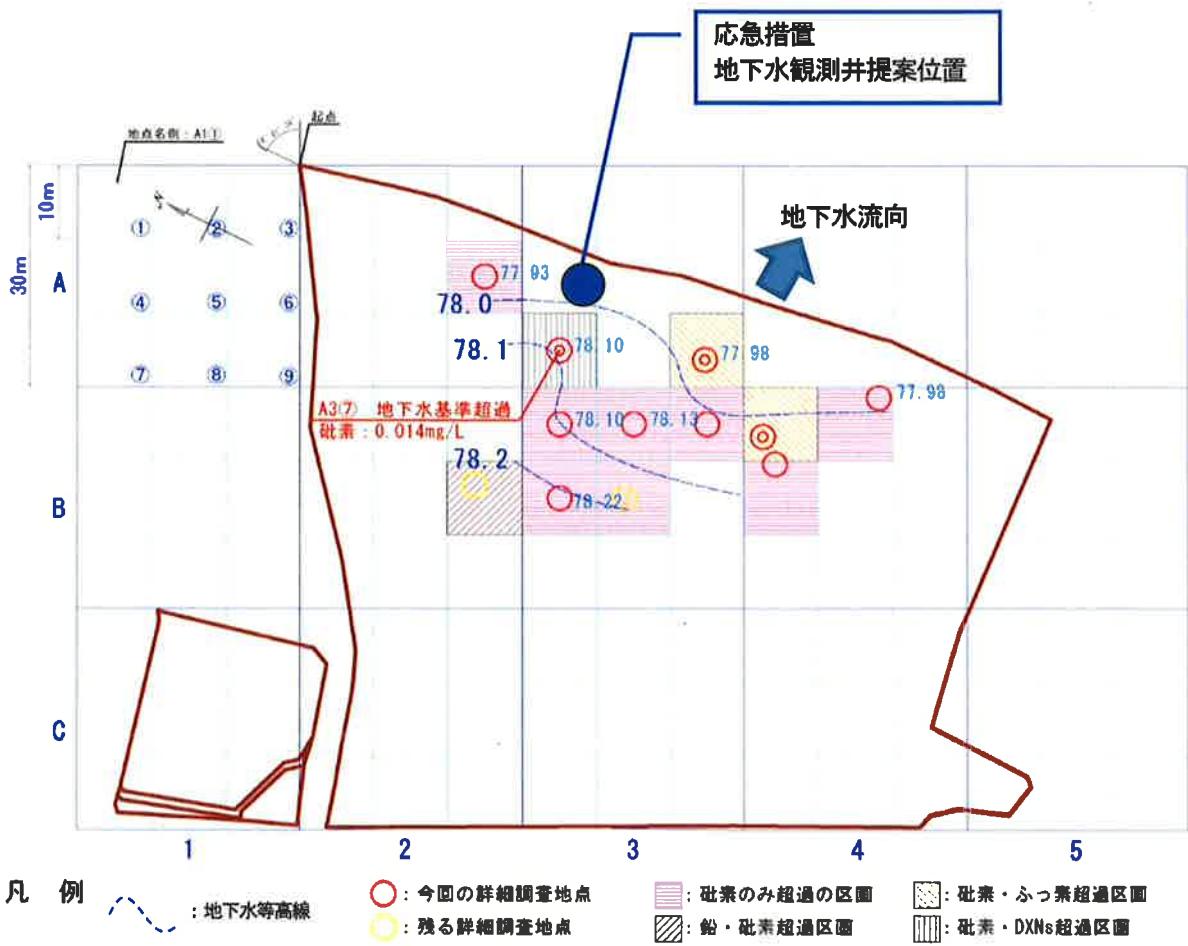
図 3-2-1. 地下水汚染に対する応急措置モニタリング井戸の提案

また当地では、1箇所（A3⑦）で砒素が地下水基準を超過しており、周辺への拡散を管理する必要がある。その方法としては、地下水汚染箇所の下流側に観測井を設置し、モニタリングにて地下水の濃度を定期的に確認する方法がある。対策工に対する地下水モニタリングについては、3-3-5章に詳細を記す。以下に応急対策として実施する地下水モニタリングの概要について記す。

- 観測地点：基準超過箇所の直下流側 1箇所
- 分析項目：砒素及びその化合物
- 観測頻度：1ヶ月に1回程度

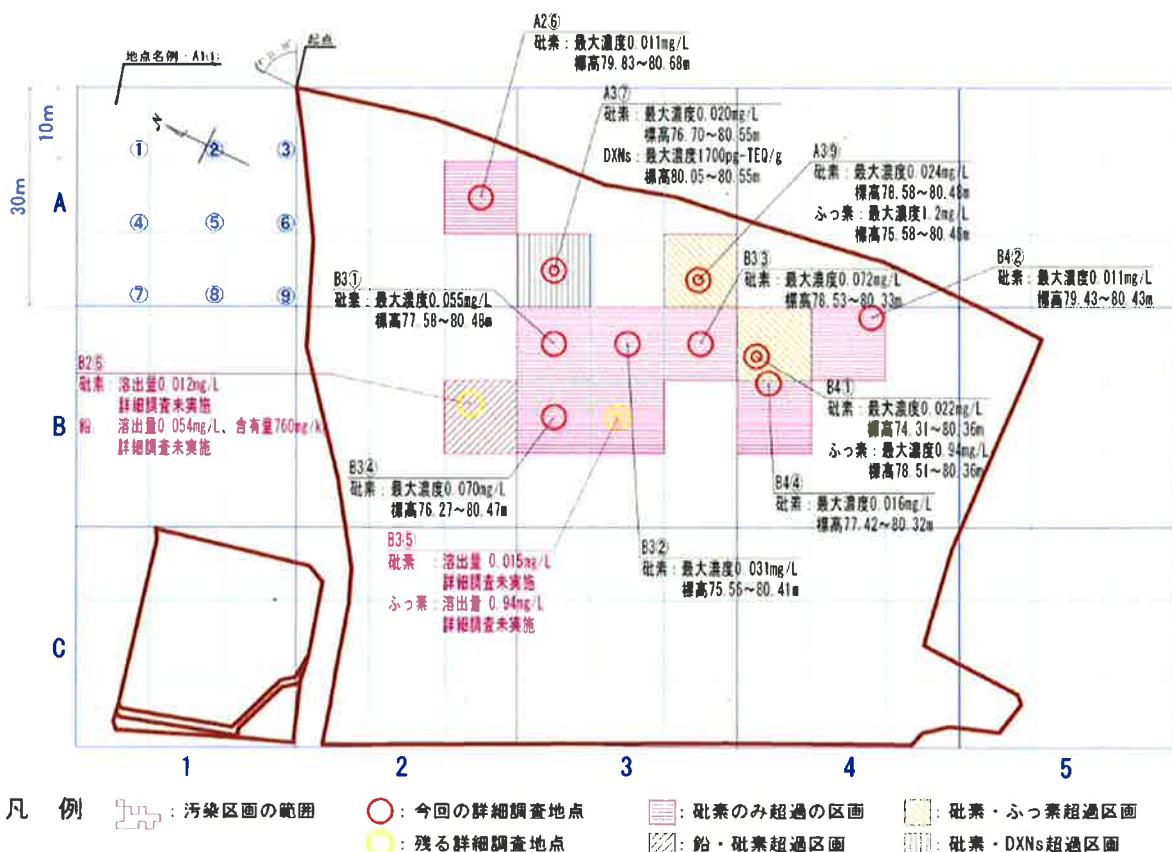
図3-3-1-1. 汚染範囲図

この算出は、汚染範囲をそれぞれの対象の単位区画範囲(図3-3-1-1参照)とし、それに汚染深度の厚さを積算したものである。実際には、対象の単位区画内に地下ピットなどの空間が存在する箇所もあるため、汚染土量は幾分少なくなる。

- 1) 硒素 : 3210m^3
- 2) 硒素・ふつ素 複合 : 375m^3
- 3) 硒素・鉛 複合 : 605m^3
- 4) 硒素・DXNs 複合 : 50m^3

第2編に記載の詳細調査結果から把握した汚染深度に基づき、汚染土量(対策土量)を算出する。なお、一部の区画(B2⑥、B3⑤の2区画)については、詳細調査を保留したことから、調査済み箇所のうち、最も汚染深度が深いものの深度を参考に、汚染土量を算定している。

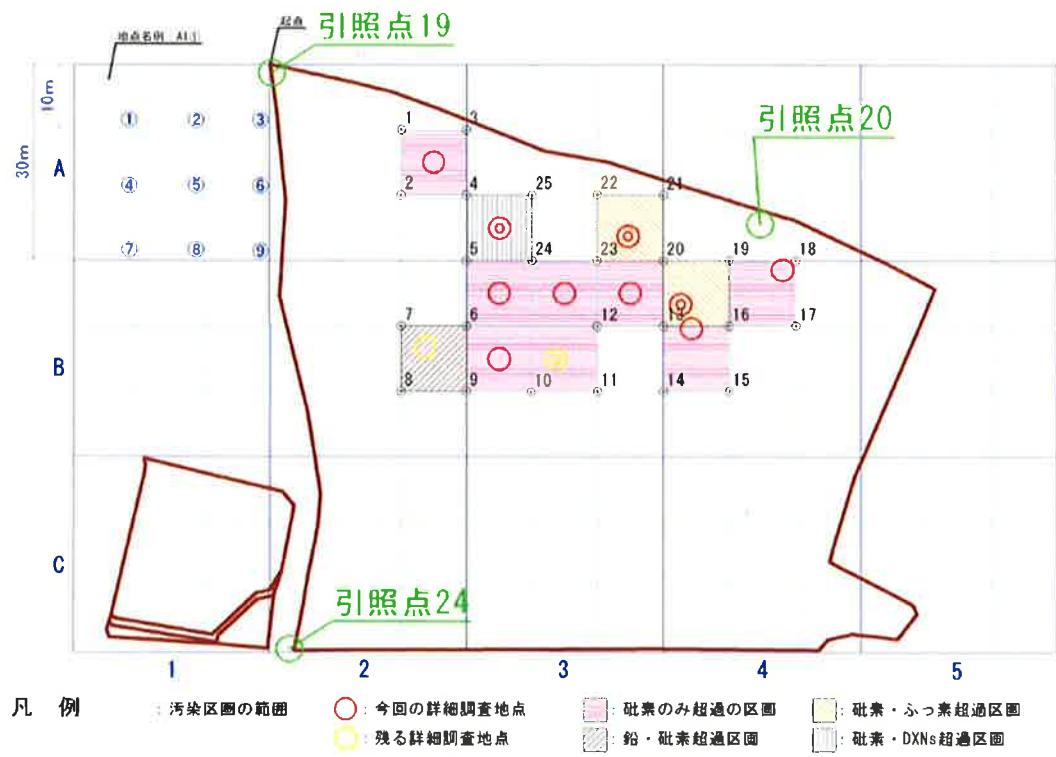
図3-3-1-2. 汚染区画座標

対策土量の範囲を図3-3-1-2に示す。引照点19、20、24を基準に地積測量図の座標系を設定し、汚染区画の座標を決定した。座標一覧を表3-3-1-2に示す。

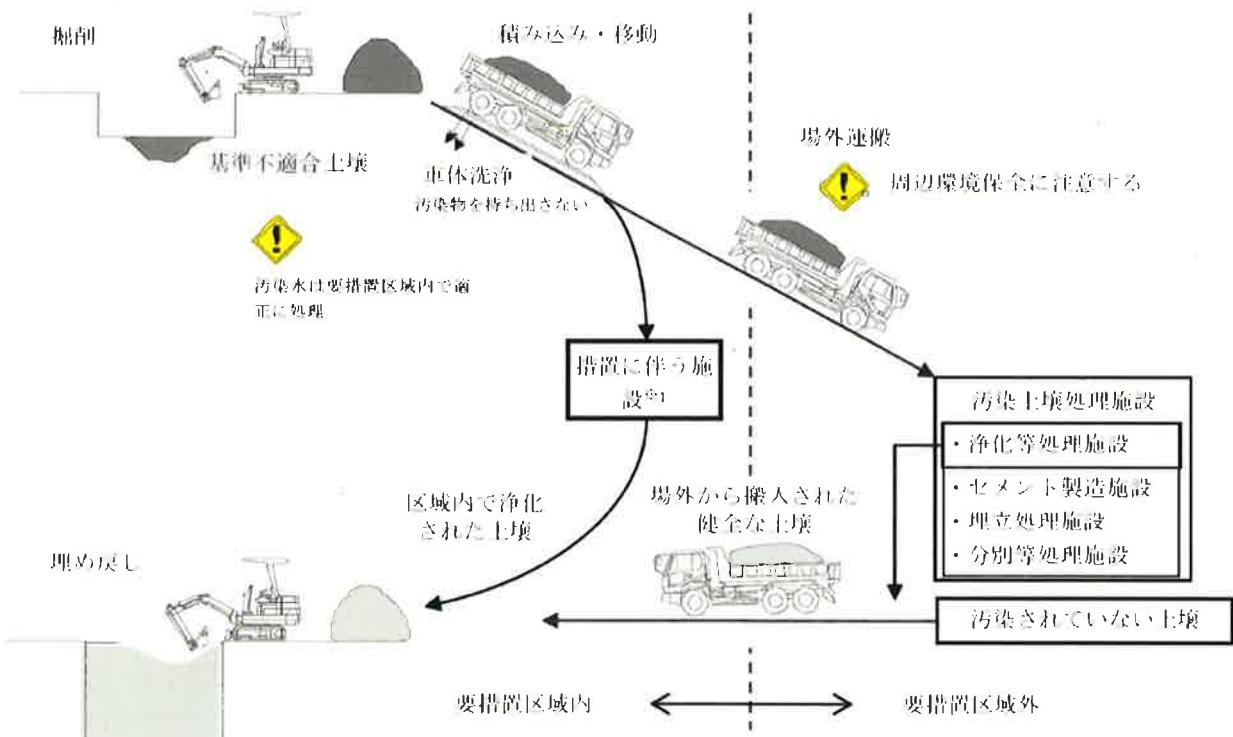
図3-3-3-1. 掘削除去概念図

掘削除去は基準不適合土壤のある場所及び深さについて、ボーリングによる土壤の採取及び分析で把握し、基準不適合土壤を掘削し、基準不適合以外の土壤で埋め戻しを行うものである。(建築物、工作物を設置する場合は埋め戻しの必要はない。)

土壤溶出量基準に適合しない汚染状態にある土地にあっては、基準不適合以外の土壤の埋め戻しを行った場合には埋め戻された場所にある地下水の下流側の当該土地の周縁に、土壤の埋め戻しを行わなかった場合にあっては掘削された場所にある地下水の下流側の当該土地の周縁に1箇所以上の観測井を設け、1年に4回以上定期的に地下水を採取し、当該地下水に含まれる特定有害物質の濃度を測定し、地下水汚染が生じていない状態が2年間継続することを確認する必要がある。

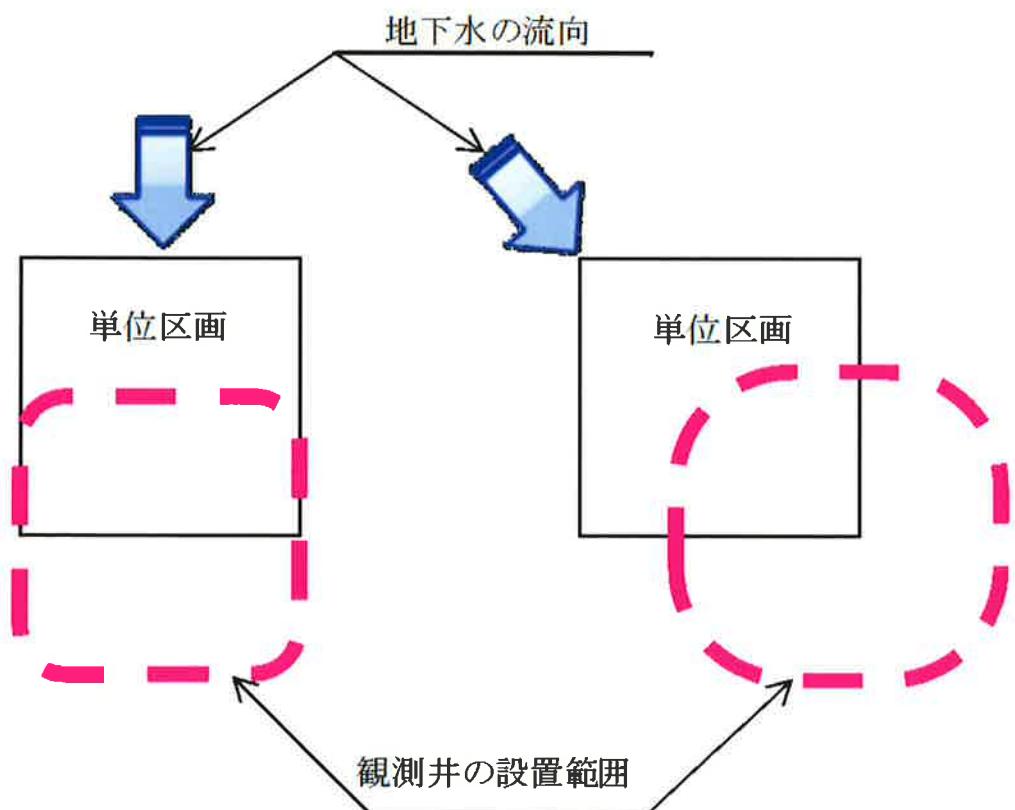
図 3-3-5-1. 単位区画における地下水流向下流側又は周辺の基本的考え方
「土壤汚染対策法に基づく調査及び措置に関するガイドライン（改訂第2版）」P383 より引用

地下水の観測井を、掘削除去を実施した区域内に最低1箇所に設置する。観測井の深度は少なくとも基準不適合土壤の深さまでとし、観測井の位置は要措置区域内の地下水下流側又は周縁が望ましい。ただし、掘削除去を行った区域が広い場合、あるいは下流側周縁が長く、要措置区域全体の汚染状況からみて掘削除去の効果として均一性がないと判断される場合（例えば、特定の範囲のみで異常に高濃度であった場合や土質が大きく違うなど。）には、適切な本数の観測井を設置することが望ましい。

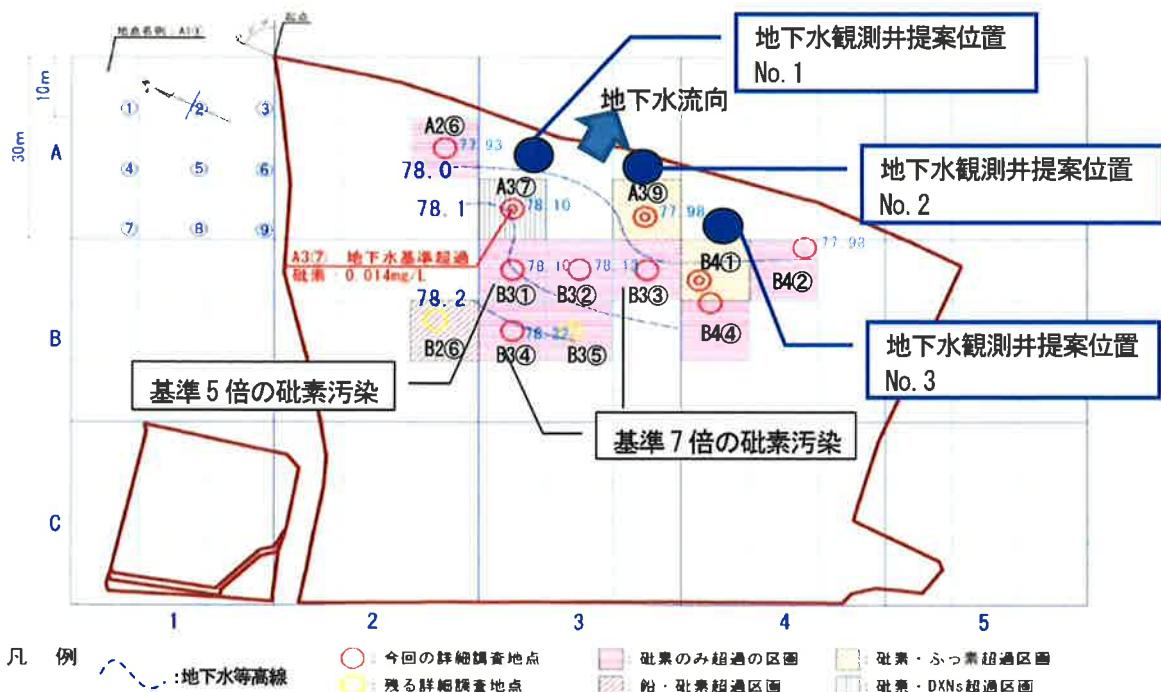
図 3-3-5-2. モニタリング井戸の提案

当地においては、図 3-3-5-2 に示す位置を、地下水観測井設置地点として提案する。モニタリング用の観測井設置位置は、各地点の汚染状況、地下水流向の下流が東側となることを考慮した結果、観測井は 3 本設置するのが適切と考えられる。理由を以下に示す。

- 汚染物質の濃度の高い地点、汚染深度(層厚)の深い地点、複合汚染が認められる地点に配慮し、敷地全体を観測できる設置箇所を検討する。
- 観測井 No. 1: 上流の A3⑦は砒素と DXNs の複合汚染の地点であり、砒素の地下水汚染が認められる。さらに上流の B3④で基準の 7 倍、B3①は基準の 5 倍の汚染が検出されている。よって、これらの下流側となる No. 1 地点を選定する。
- 観測井 No. 2: 上流の A3⑨は砒素、ふつ素の複合汚染が認められている。さらに上流側の B3③、B3④で基準の 7 倍、B3①は基準の 5 倍の汚染が検出されている。よって、これらの下流側となる No. 2 地点を選定する。
- 観測井 No. 3: 上流の B4①はふつ素と砒素の複合汚染が認められる。汚染深度(層厚)は 6.05m であり、詳細調査を実施したすべての汚染区画の中で最も深い。また、さらに上流の B3③で基準の 7 倍の砒素が検出されている。よって、これらの下流側の No. 3 地点を選定する。

● A2⑥、B4②は汚染濃度が 0.011mg/L と低く、汚染深度(層厚)は 0.85m 、 1.00m と浅いため、観測井を設ける優先度は低い。

各観測井は、敷地全体のモニタリングを目的としていることから、各地点ともすべての汚染物質(鉛、砒素、ふつ素、ダイオキシン類)を観測する。モニタリングの時期は、現状 A3⑦地点で砒素による地下水汚染が確認されていることから、この地点については対策工事開始前に観測井を設置し、観測を開始することが望ましい。他3箇所は対策工事完了時点からの実施で良い。また対策施工後はその効果確認も目的の一つとする。その場合は、施工完了後に年4回2年間にわたり、連続して基準を満足すれば、完了となる。モニタリングの条件については、表3-3-5-1に示す。

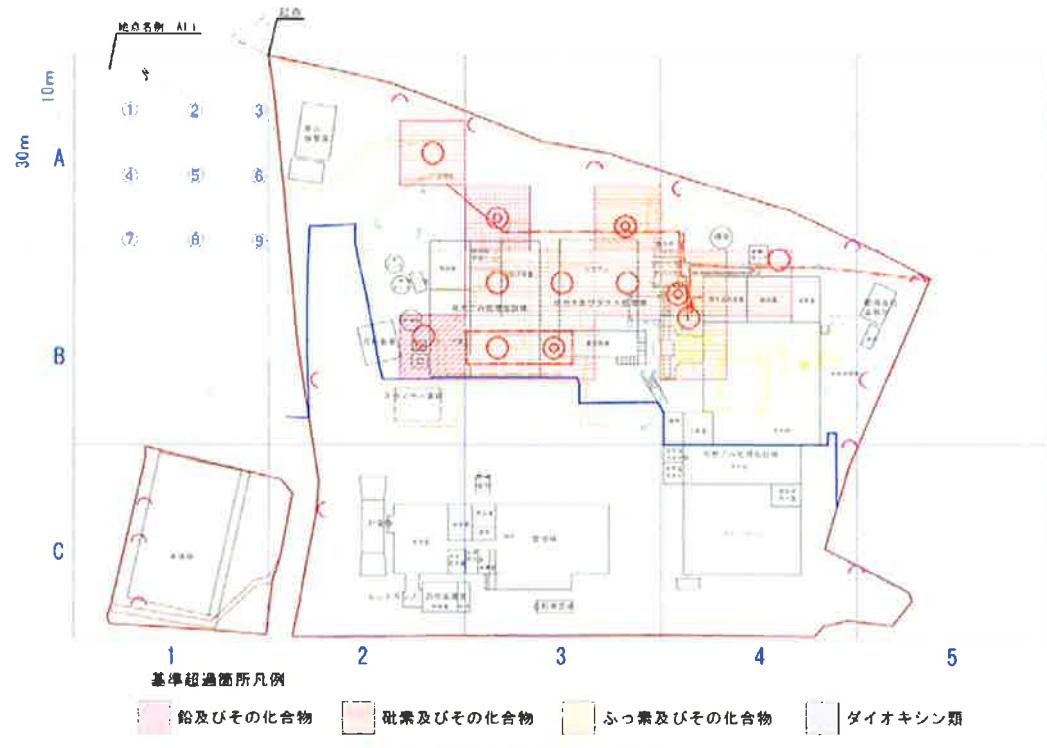
図6-1. 基準超過範囲 全部

- 図6-1に、基準超過項目全ての区域を示す。
- 図6-2に、土壤汚染対策法対象物質の基準を超過した区域を示す。
- 図6-3に、ダイオキシン類の基準を超過した区域を示す。

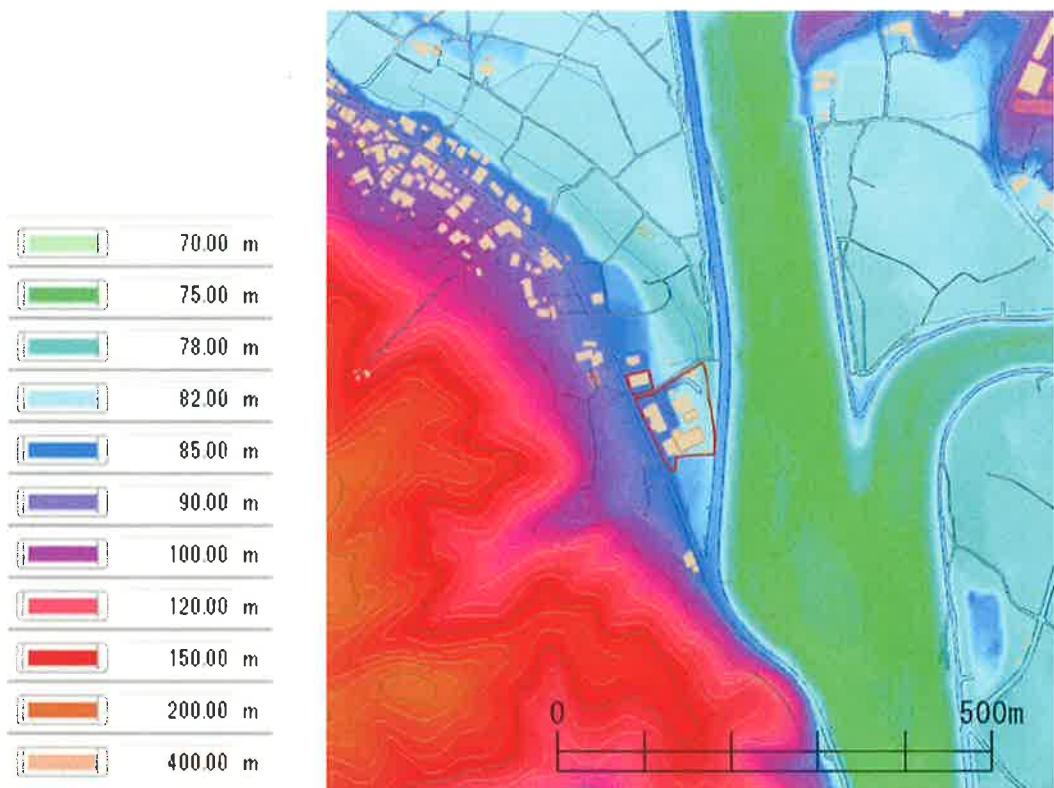
図 7-1. 周辺の地形コンター

当地周辺の地形を、図 7-1 に示す。これによると、周辺の地形は東側に向けて傾斜している。

図7-1の周辺地形コンターと図7-2の既往ボーリングの地下水位コンターは概ね調和的である。

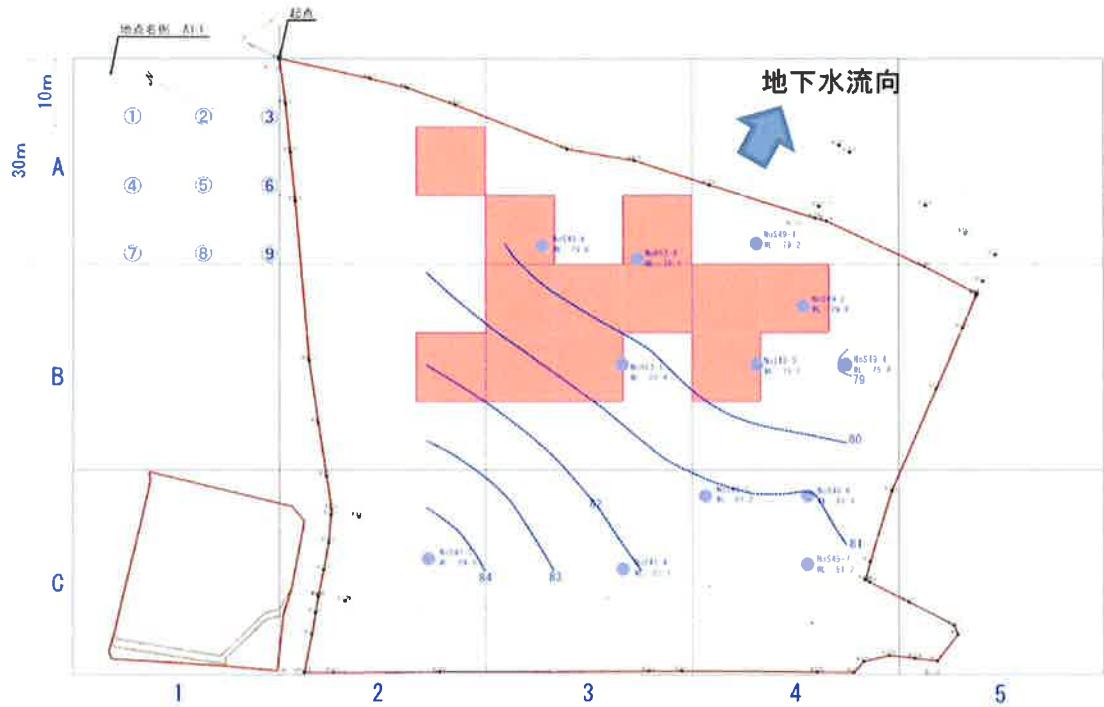
図7-2. 既往ボーリングの地下水位コンター図

図7-2に、既往ボーリングの地下水位のコンター図を示す。各ボーリングの実施時期は大きく異なる点や、標高値については一定の基準で行われていないため、絶対的な地下水位とはなっていないが、概ねの傾向は現れていると考えられる。

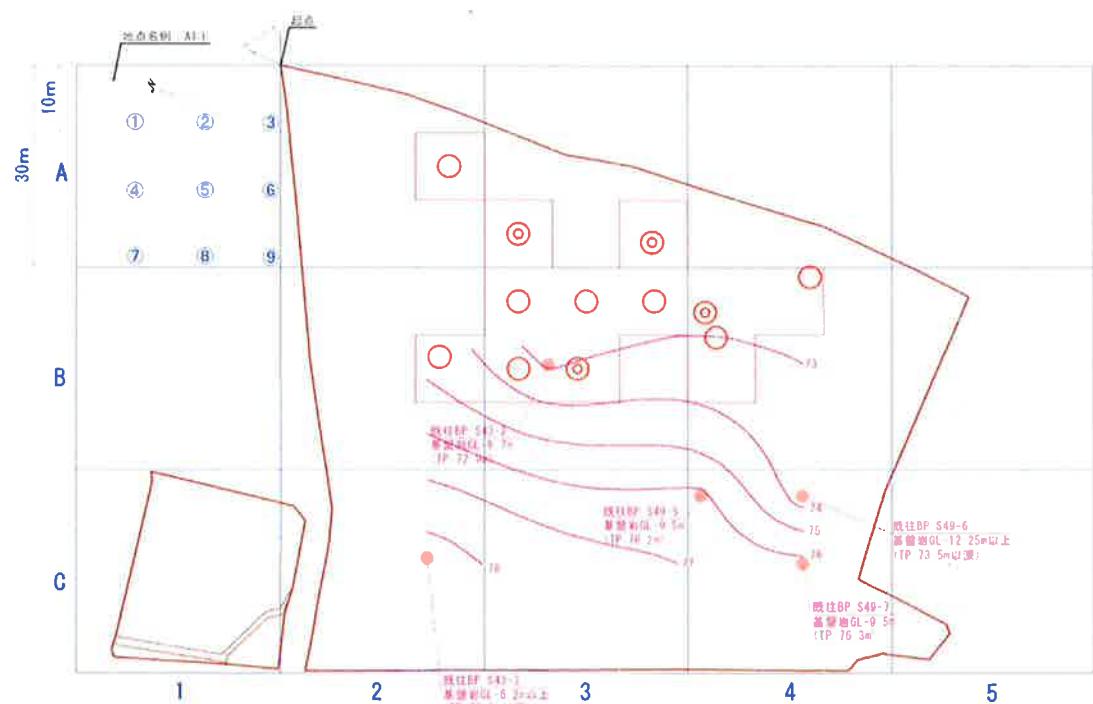
図 8-1. 既存ボーリングから推定した岩盤分布深度センター図

既存ボーリングから推定される岩盤分布深度を、図 8-1 に示す。これによると、深度調査を実施する地点は、岩盤分布深度が 73m 前後になると推測される。各深度調査地点の標高は、80.8m 程度であることから、GL-8m 前後で岩盤に遭遇する可能性が高い。

よって深度調査においては地表から 8~10m 程度で難透水層に遭遇すると考えられ、その深度にて完了する可能性が高い。

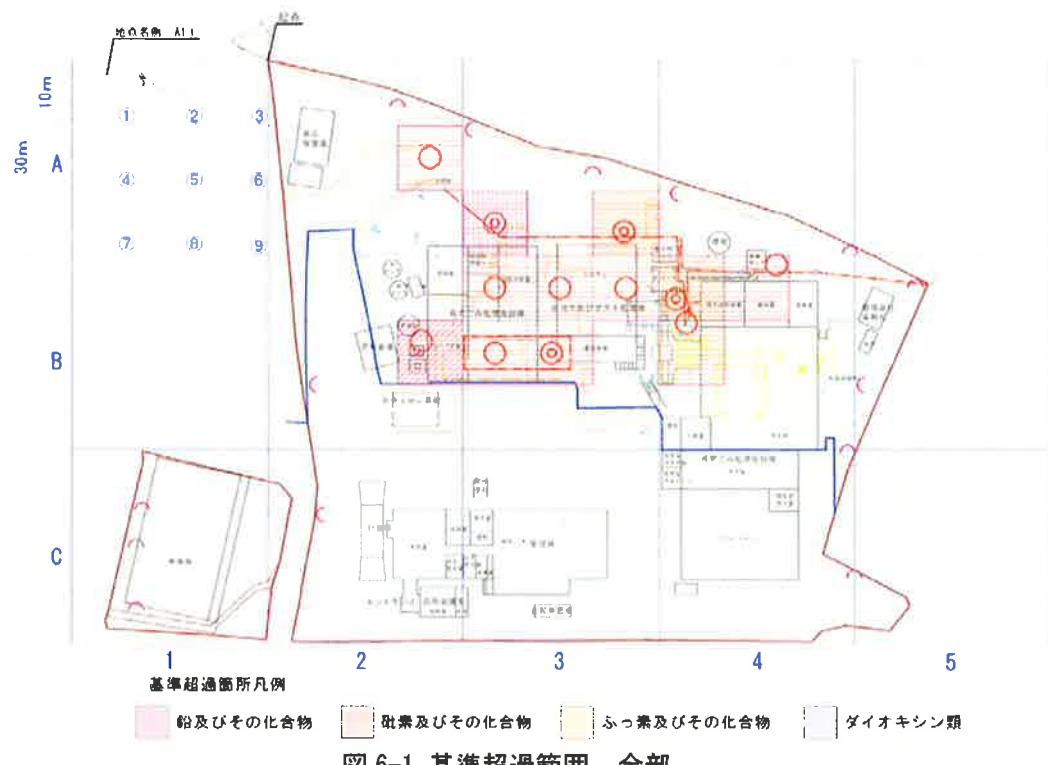
図6-1. 基準超過範囲 全部

- 図6-1に、基準超過項目全ての区域を示す。
- 図6-2に、土壌汚染対策法対象物質の基準を超過した区域を示す。
- 図6-3に、ダイオキシン類の基準を超過した区域を示す。

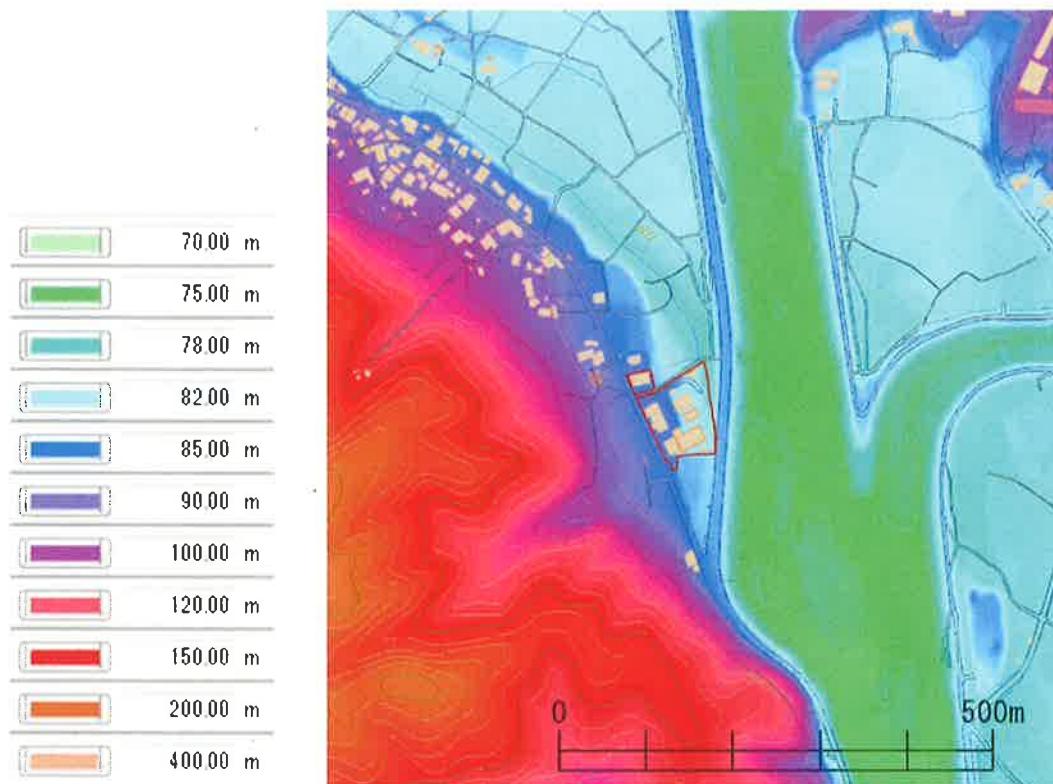
図 7-1. 周辺の地形センター

当地周辺の地形を、図 7-1 に示す。これによると、周辺の地形は東側に向けて傾斜している。

図 7-1 の周辺地形センターと図 7-2 の既往ボーリングの地下水位センターは概ね調和的である。

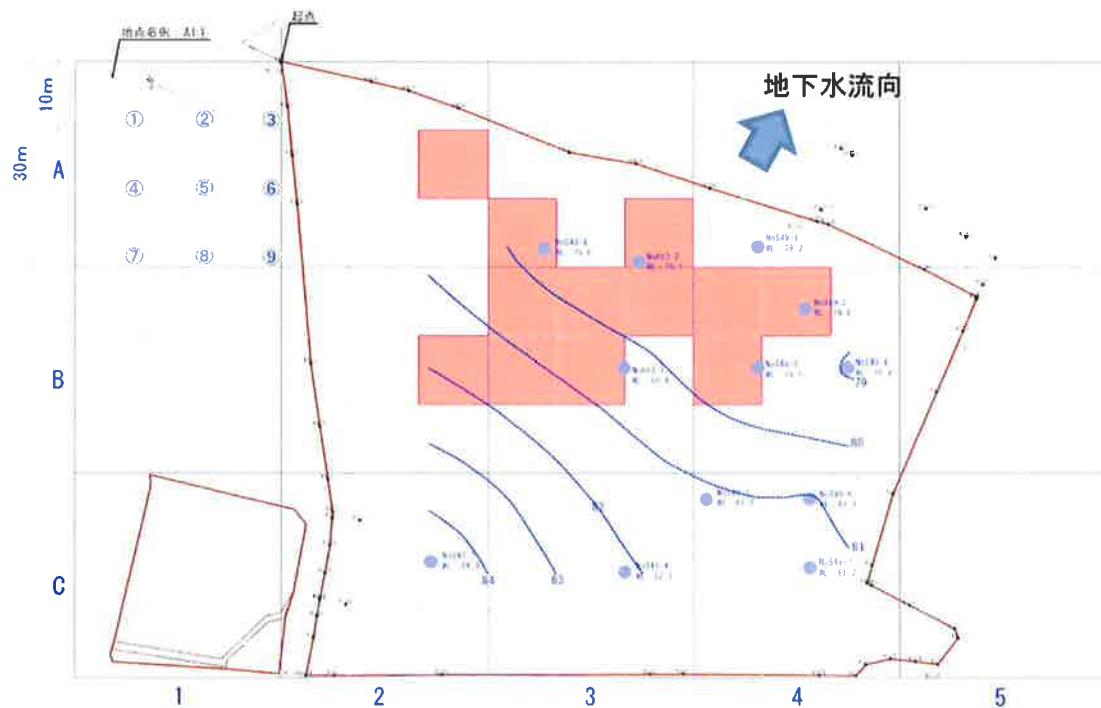
図 7-2. 既往ボーリングの地下水位コンター図

図 7-2 に、既往ボーリングの地下水位のコンター図を示す。各ボーリングの実施時期は大きく異なる点や、標高値については一定の基準で行われていないため、絶対的な地下水位とはなっていないが、概ねの傾向は現れていると考えられる。

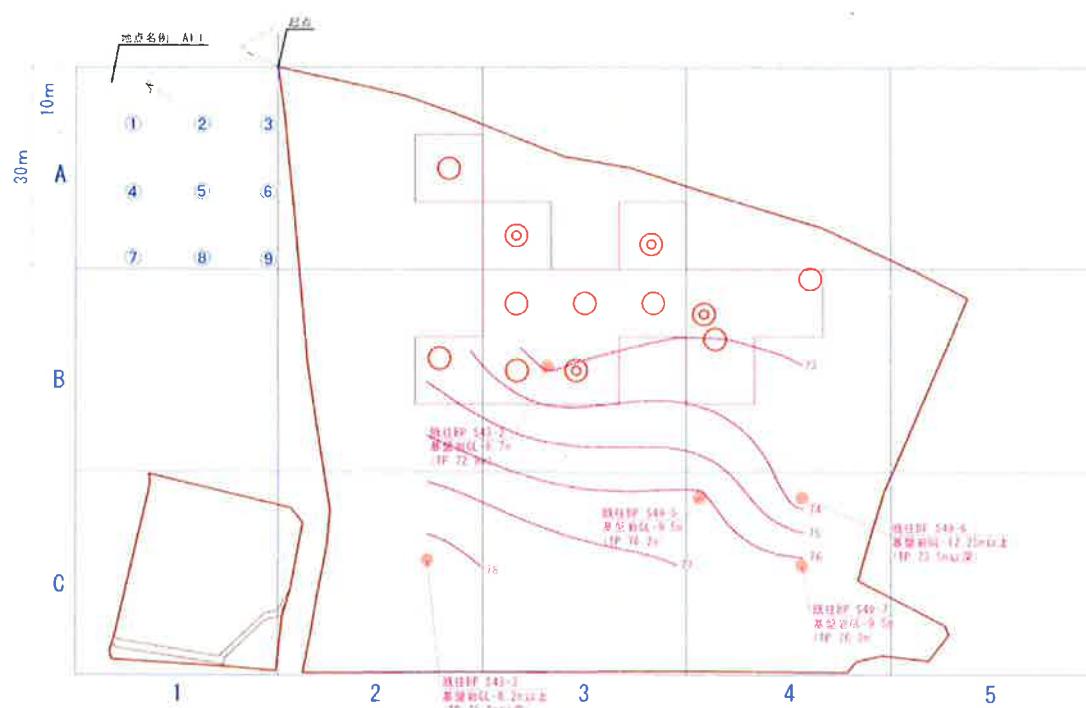
図 8-1. 既存ボーリングから推定した岩盤分布深度センター図

既存ボーリングから推定される岩盤分布深度を、図 8-1 に示す。これによると、深度調査を実施する地点は、岩盤分布深度が 73m 前後になると推測される。各深度調査地点の標高は、80.8m 程度であることから、GL-8m 前後で岩盤に遭遇する可能性が高い。

よって深度調査においては地表から 8~10m 程度で難透水層に遭遇すると考えられ、その深度にて完了する可能性が高い。
