おきなばし  
翁橋で発見された煉瓦舗装について

令和2年11月25日  
土木課  
歴史まちづくり推進室

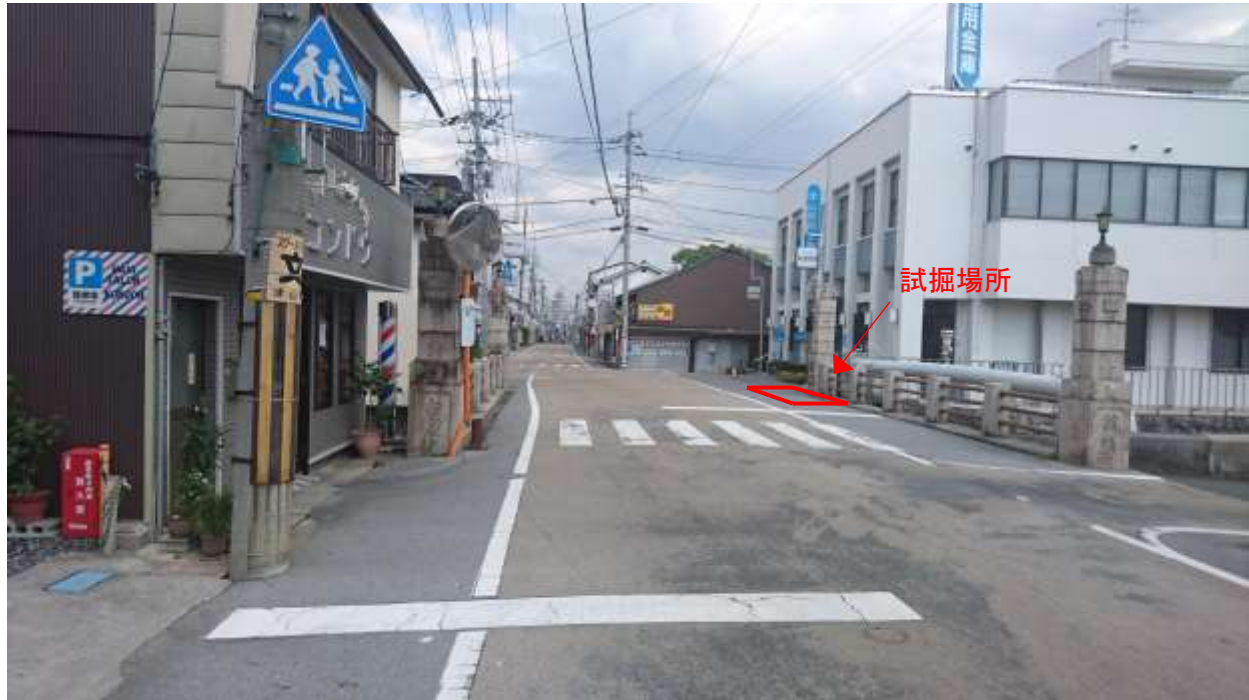
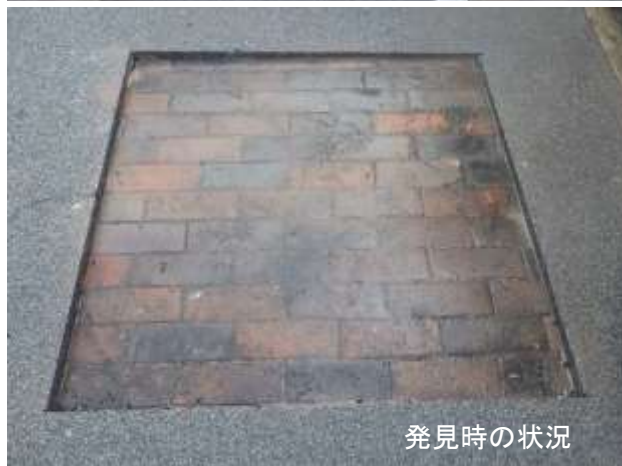
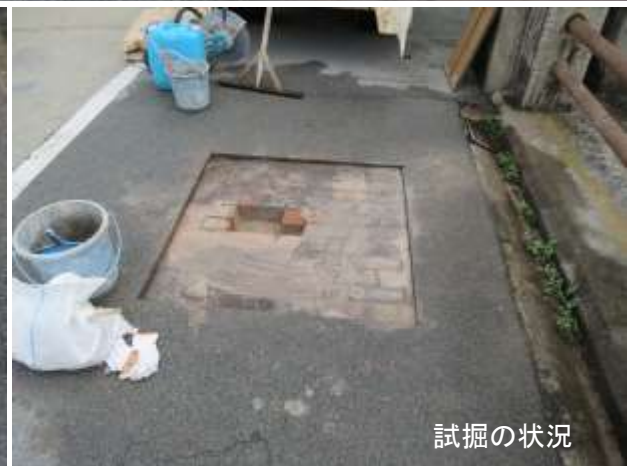
発見の経緯は、平成28年実施の橋梁点検後、昨年度に実施した現地調査の際、橋面の状態を確認するための試掘調査で発見されたものである。

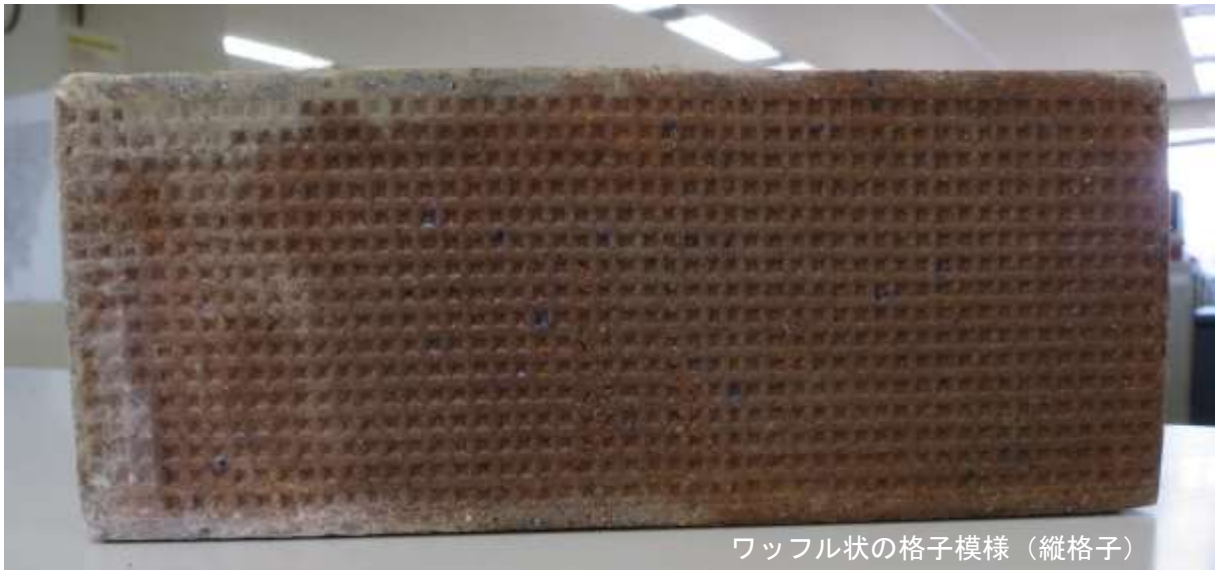
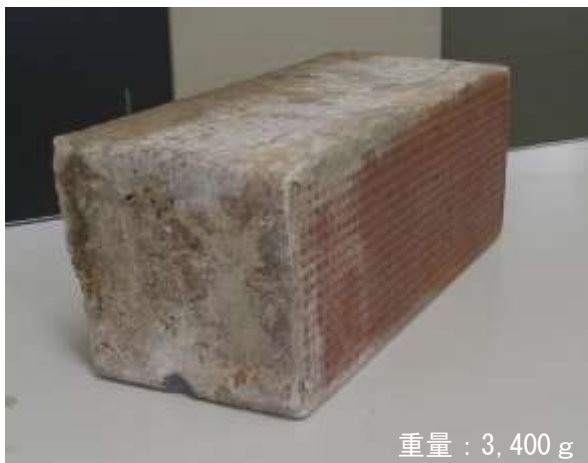
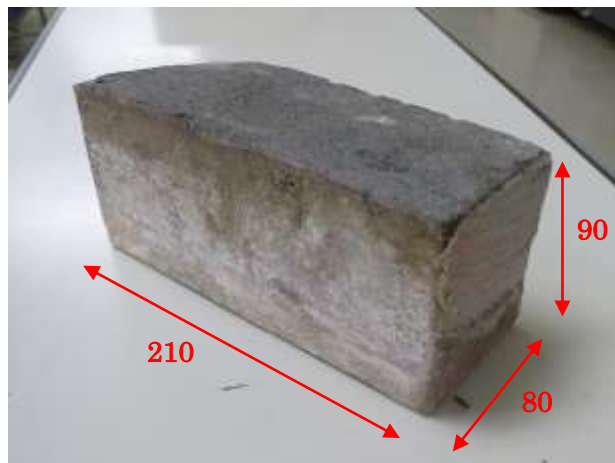
発見された舗道煉瓦は、大きさ210×90×80mm、重量3,400g、底面に当たると思われる箇所にはワッフル状の細かな格子模様の凹凸があり、「赤レンガ博物館」によると通常の煉瓦より舗道煉瓦のほうが硬いという。

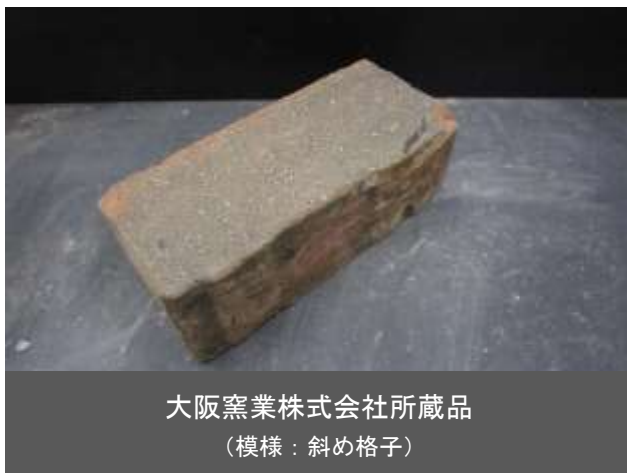
煉瓦舗装が施工された当時、舗道煉瓦を製造していたのは大阪窯業株式会社や品川白煉瓦株式会社などで、「赤レンガ博物館」では大阪窯業製の舗道煉瓦2種を所蔵しているものの、ほかでは実物を確認できるものは多く残っていないものと思われる。

※サイズは一般のレンガと同じくらい（210×100×60mm）。
