史跡津山城跡二の丸東側石垣修理工事見学会資料

令和2年8月1日(土)津山市文化課

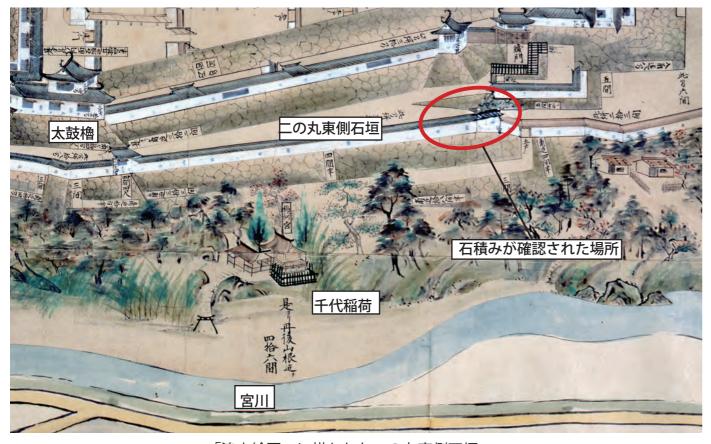
石垣は、現存する最も古い津山城の絵図である正保の城絵図(1645 年頃)にも描かれ、後世の絵図にもその描写があることから、築城時から存在していた石垣であると考えられます。元禄 10 年(1687)頃のものとされる絵図には、現在ある石垣と同じ様相の石垣が描かれており、上には塀が築かれていたことがわかります。石垣は「高さ四間半」(約8.5 m)とあり、その下には「稲荷宮」(現在の千代稲荷)が描かれています。

「津山絵図」に描かれた二の丸東側石垣

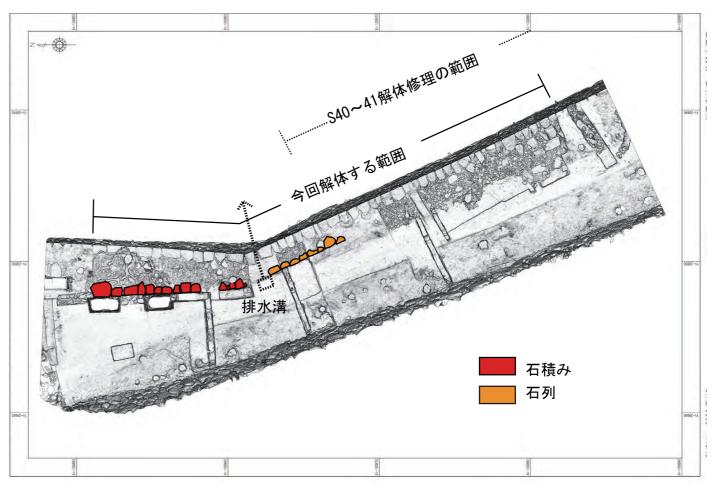
北側の部分で、内部に石積みのあることが確認されました(右の写真)。石積みは、解体する石垣から約3m内側に入ったところで、西に面を向けてみつかりました。

石積みは全長約9mで、高さ(地表面からの深さ)は一定ではなく、最も深いところで石が6段から7段(2m強)積まれていますが、南側では最上段の1段しかみられないところや、間に石がないところもあります。石積みは北へ続き、北側にある石の階段部分(雁木)に接続しています。

石垣の入隅(内側に折れ曲がっているところ)から南側にかけて石列が確認されました。 石列は解体する石垣の内側約 1.8 mのところで 8 個が並んだ状態で確認されました。残っていた石列は全長 5 mで、昭和の修理部分のところでなくなっています。

今回の調査で確認した遺構(※転載禁止)
