## 津山城本丸の埋没石垣

## 多門櫓の遺構表示が完成しました

## 北面多門櫓腰石垣解体修理

## 解体修理中に埋没石垣を発見！

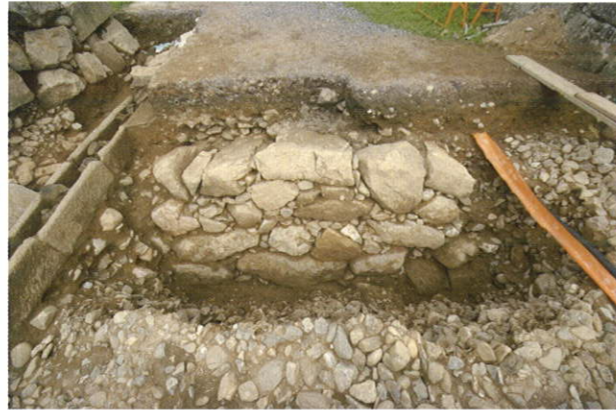
### ②天守台北側埋没石垣（緑色）

平成19年度調査で発見しました。現役の多門櫓石垣と天守台石垣で一部破壊されているようです。

天守台北側埋没石垣（西から）

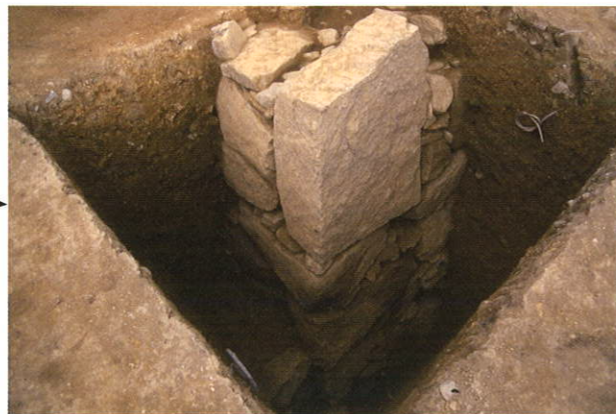
### ①備中櫓内側埋没石垣（青色）

平成10・11年度調査で発見しました。現在の備中櫓の建物の下にあります。

備中櫓埋没石垣南西出隅（南西から）

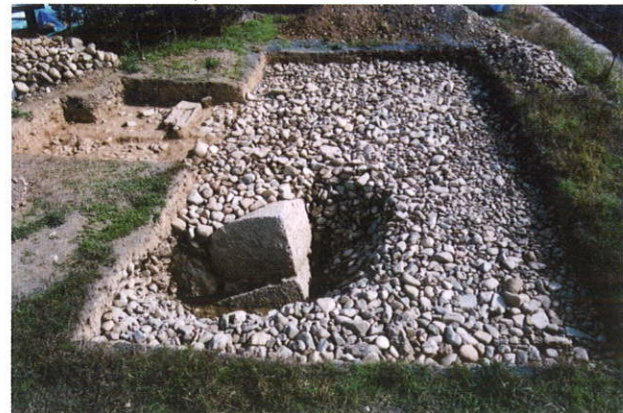
平成11年度～19年度の調査で発見しました。北側で出隅と入隅の2箇所の折れ曲り部分と、南側で一箇所の出隅を確認しています。

多門櫓内側埋没石垣南出隅（西から）

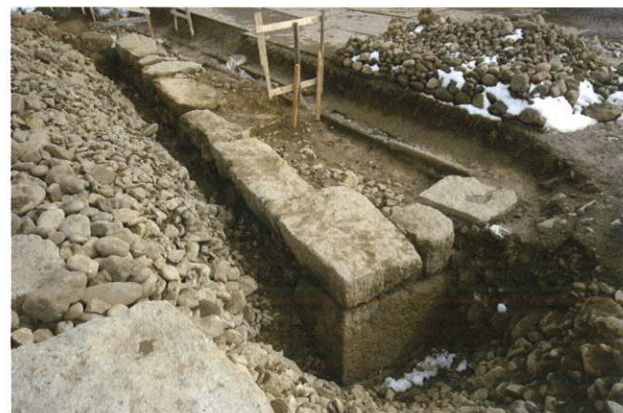
多門櫓内側埋没石垣北出隅（北西から）

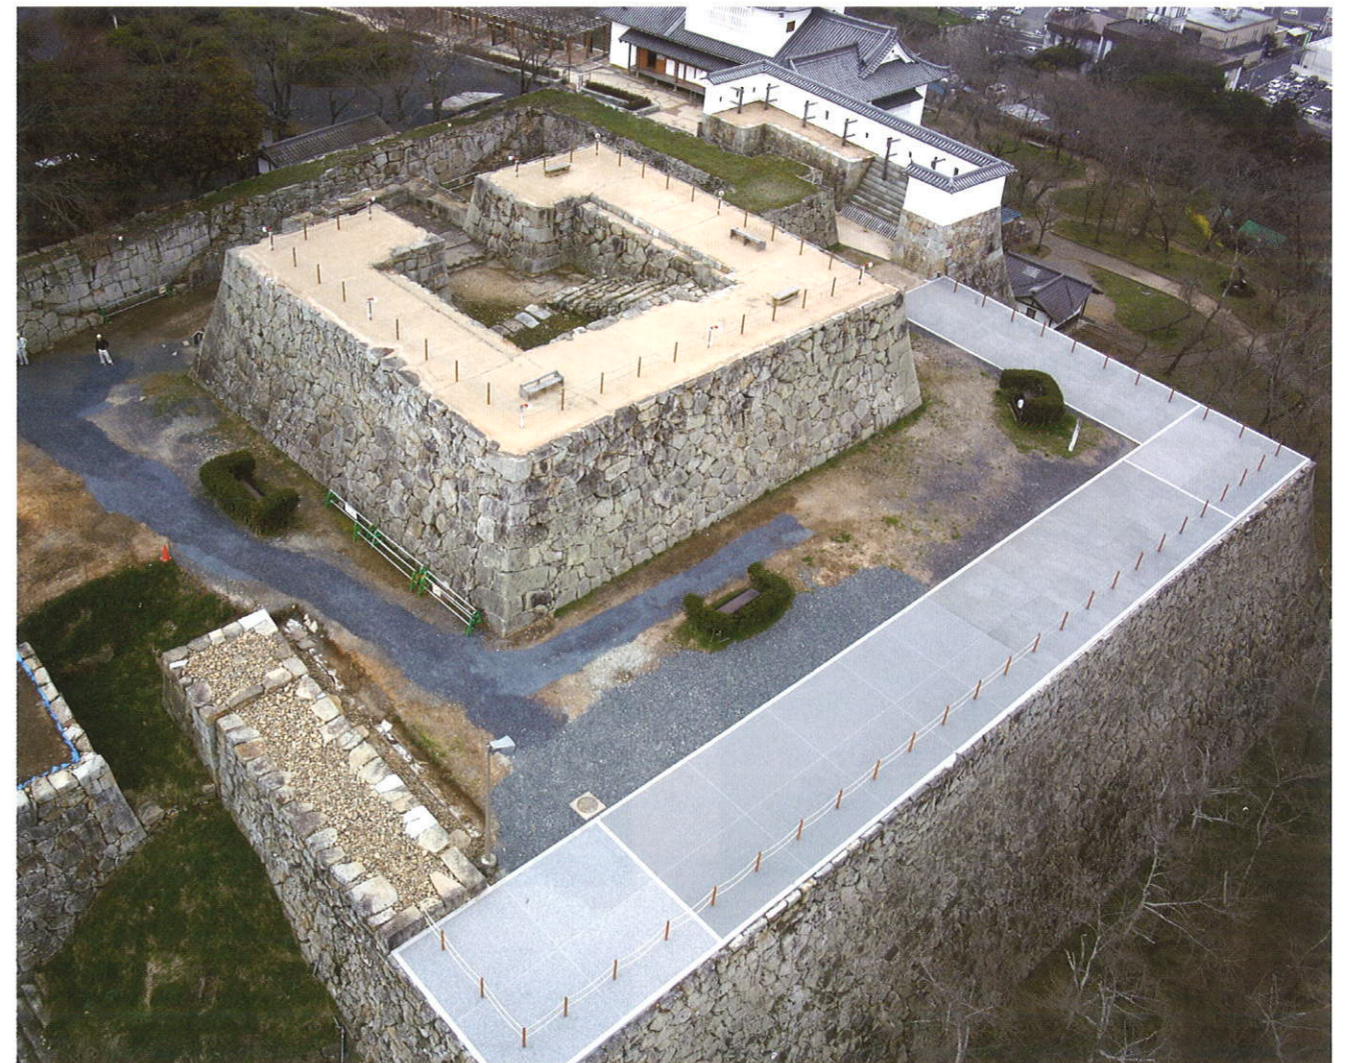
平成18年度から継続してきた多門櫓の遺構表示工事が一区切りしました。

南面の3間×8間半の多門櫓・南西隅の3間×4間の二重隅櫓・西面の3間×17間の多門櫓・北西隅の3間×4間の二重隅櫓という4棟分の建物の平面表示が完成しました。

いずれの建物の表示も、輪郭を幅5寸（約15cm）の御影石で表し、内部は自然石の樹脂舗装仕上げとしています。

ます。その樹脂舗装は、北西及び南西隅の二重隅部分を平櫓である多門櫓の部分とは若干色調を変えて表示しています。

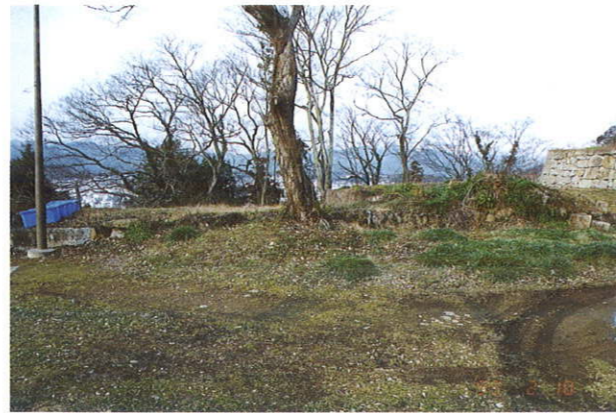
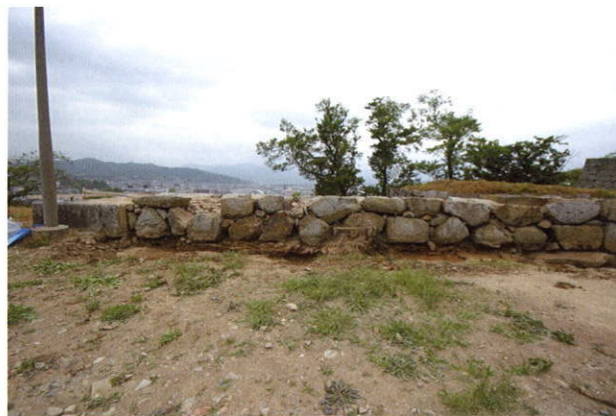
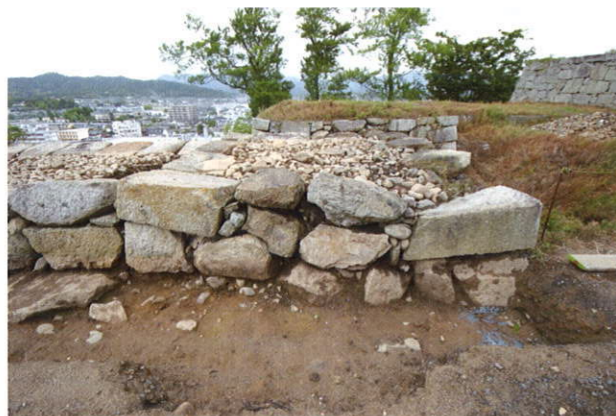
前ページでも述べたとおり、天守曲輪の北面多門櫓は低い腰石垣の上に建っていましたが、もともと右写真のように客土や樹木によりその腰石垣の存在すら判然としない状況でした。

下左の2枚が発掘調査後の写真です。木の根によって石が移動し、石垣天端（上面）が凸凹になっており、石が抜け落ちている箇所も見受けられます。また、間詰め石も欠落しており、石と石との間に隙間が空いてそこから内部に充填している栗石が流出していました。

修理前（全体）

修理前（北面多門櫓部分）

修理前（七番門櫓台）

そのため石垣を解体したうえで、石を正しい位置に据え直し、失われている石材は新たに補充し、石と石との間の間詰め石も打ち込み直すという作業を行い、写真下右のように修理をおこないました。

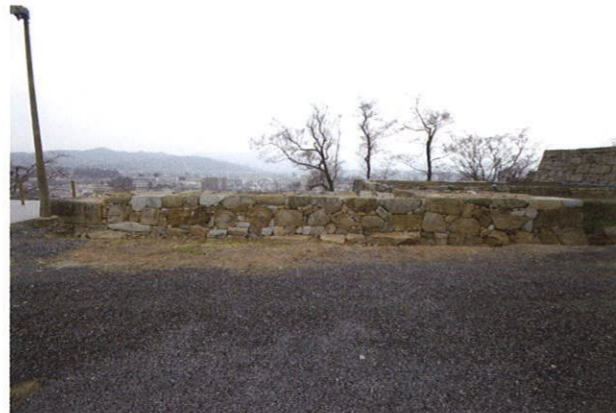
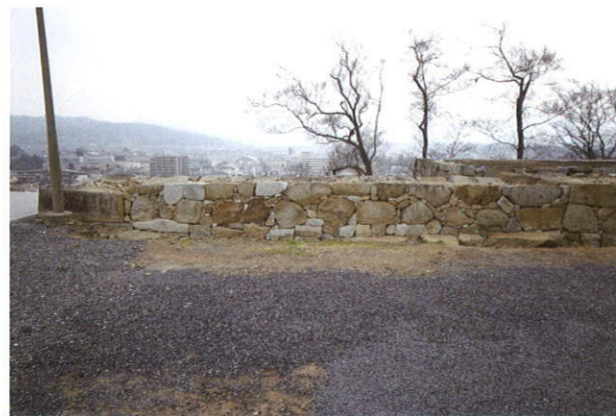
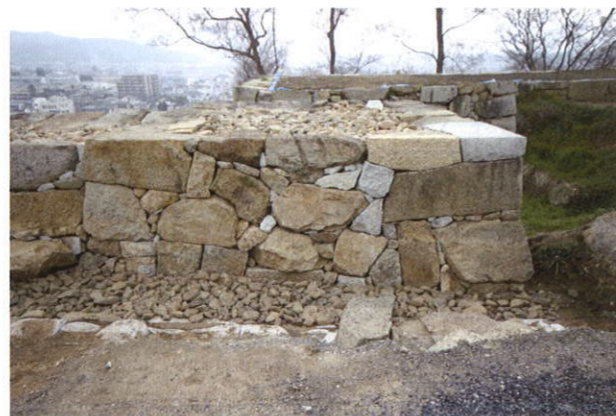
修理後（全体）

修理後（北面多門櫓部分）

修理後（七番門櫓台）

城郭の石垣は伝統的な技術による修復が必要ですので、城郭の石垣の修復を専門にしている石工さんに作業をお願いしました。

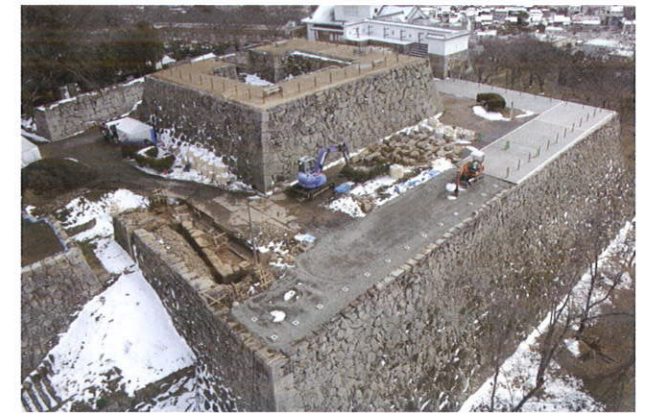
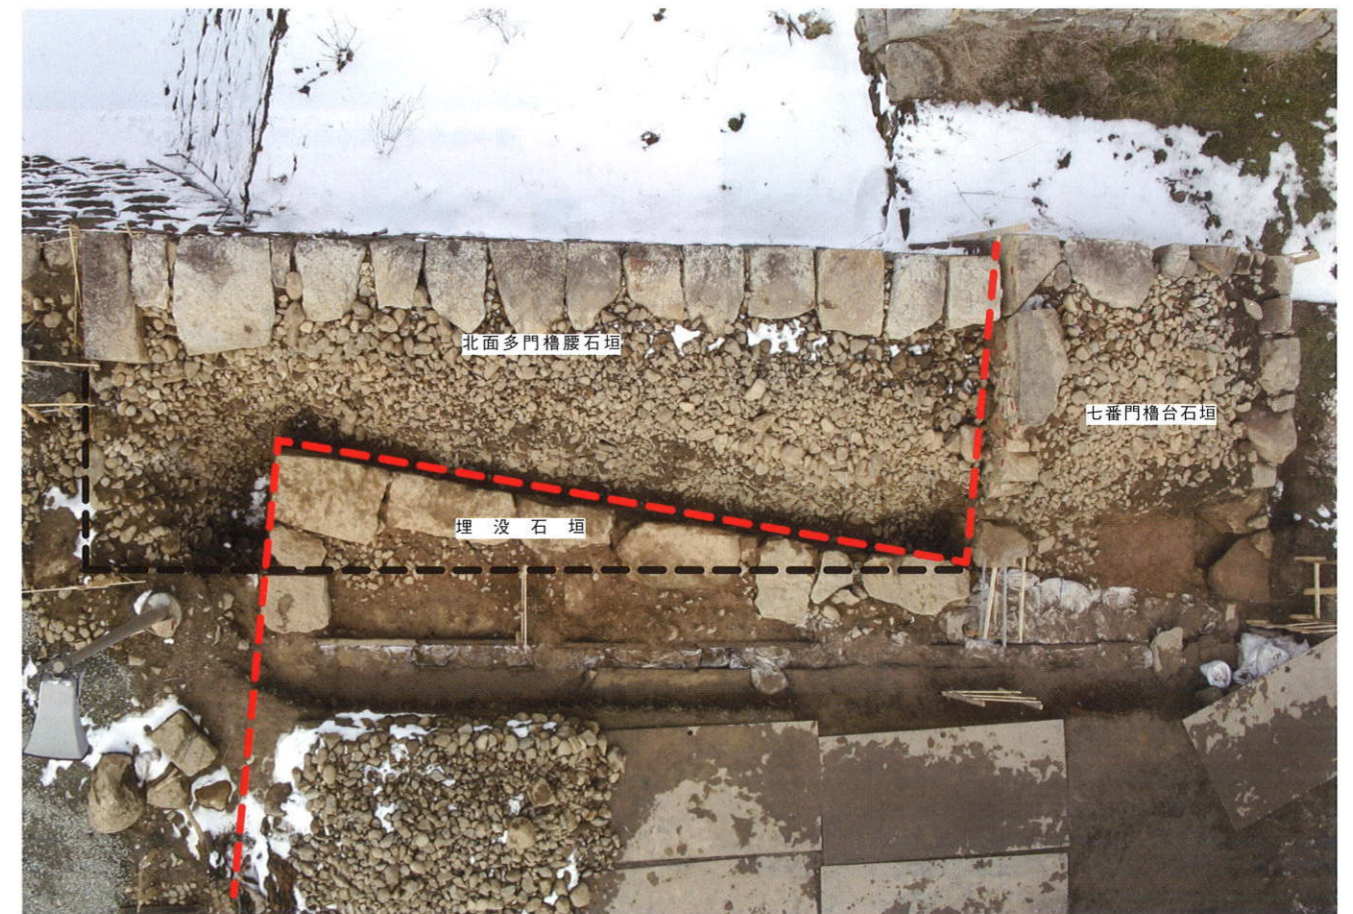
前述の腰石垣修理のために、積石を外したところ、内部に石垣が埋没していることが判明しました（写真右・下）。この石垣は栗石の中に埋没しているため、深いところまでは調査できませんでしたが、少なくとも上から3石以上は存在していることを確認しました。

下の写真の黒の点線が、元々腰石垣のあった範囲です。埋没石垣は七番門櫓台と鋭角に入隅を形成し、わずかに北に振れながら約8m西へ延び、南方向へと鋭角に折れる出隅を形成しています（赤点線）。

このような所見から、この埋没石垣は現況の天守曲輪周辺の石垣とは方向に振れがあるものの、七番門櫓台とは一連の構築と考えられます。つまり、天守曲輪を作るにあたり、まず七番門周辺と埋没石垣を同時に構築し、その後、七番門櫓台は活かした上で新たに北面多門櫓腰石垣を含む外周の石垣を構築したのです。
