津山城百聞録

44 津山城の築城過程5 〜再建されなかった裏鉄門〜

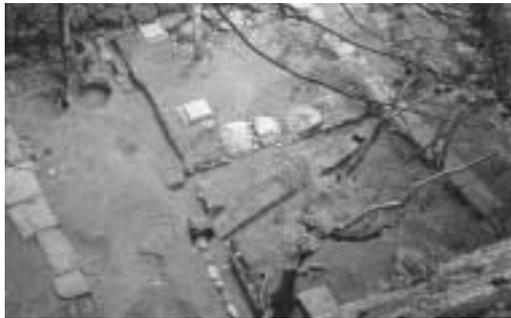
北東側から見た裏鉄門発掘調査の写真

裏鉄門の発掘調査結果は、上の写真のような状況でした。門の礎石は一部が抜き取られていたものの、四隅が残っていたためその規模が判明しました。それによると幅約8メートル、奥行約4メートルの西向きの門で南側に番所を持つ構造のものでした。下の絵図と比較しても南側の6畳の番所部分など、礎石の配置もよく一致しています。また、門の西側には雨落溝が存在し、そこに落ちた水は門の下の暗渠排水を通して流れていくことや、さらにその溝が木製の樋から石製のU字溝に付け替えられていることも明らかになりました。

また、絵図には裏鉄門の東側に小さな長方形の建物が書き込まれています。これは「大小一対」のトイレです。写真を見ると、該当の部分に丸い桶を抜き取った痕跡が認められ、実際にこの場所にトイレがあったことが分かります。これは番所に詰めている人のためのトイレでした。

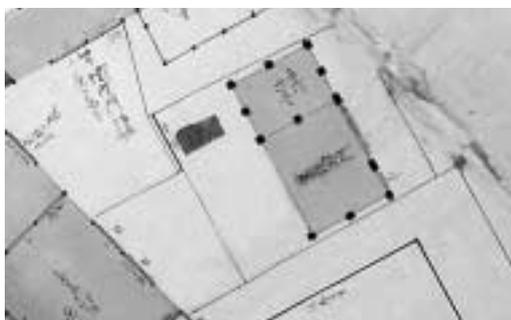
写真と同じ部分の絵図(津山城資料編から)
