津山城百聞録

45 津山城の築城過程6 腰巻櫓石垣はなぜ崩落したか

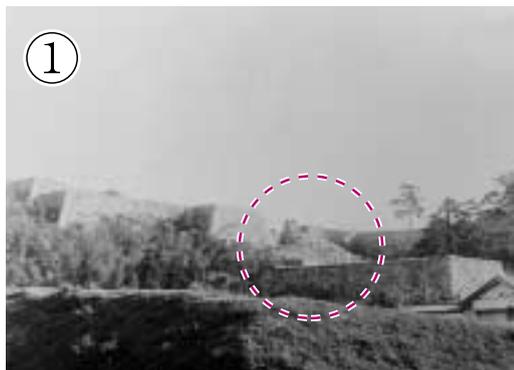
① 櫓台崩落の状況（印、明治23年）

この部分は百聞録の第1話でも紹介しましたが、明治23年に上の写真のように石垣が崩落し、積み直されているか所で、その状況は ①のとおりです。向って右側の石垣は七間廊下の櫓台で、その石垣に小さな石垣を付け足したように見える部分が積み直された腰巻櫓石垣です。両者は一直線につながっています。

明治初年に津山城の建物はすべて撤去され、腰巻櫓もその例外ではありませんでした。そのため腰巻櫓石垣の上面からは雨水が入るようになりました。①のように七間廊下石垣と崩落前の腰巻櫓石垣との間にはほとんどすき間がなく、雨水を排水するためのグリ石が入りません。そのためこの石垣のすき間に雨水が入るようになり、その圧力に耐えかねて、前述の明治23年の石垣崩落が起きたのだと思われます。

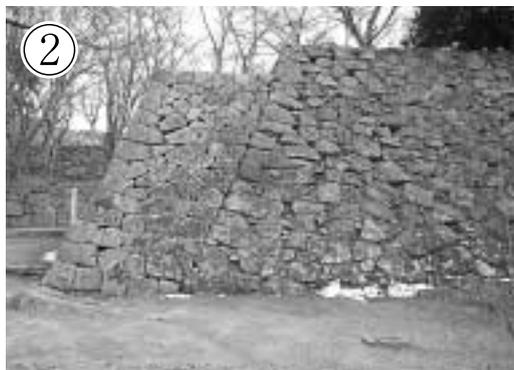
② 腰巻櫓石垣積み直し状態（左）。右の下石垣との間に目地が確認できます

腰巻櫓石垣と七間廊下石垣の高さが逆転していることに気づきます。①では明らかに腰巻櫓石垣の方が七間廊下石垣よりも高いのに、②では逆に低くなっています。

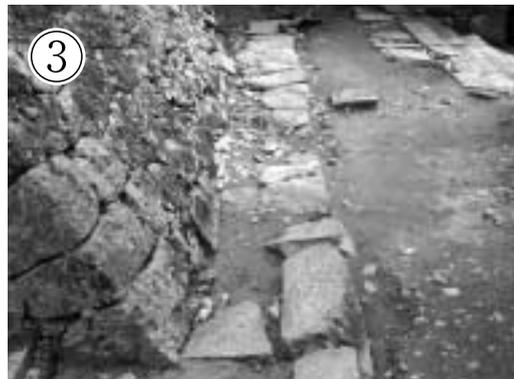
ここで発掘調査の結果を見てみます。腰巻櫓石垣の基底部分は発掘調査の結果、のように現状の腰巻櫓石垣基底部よりも1メートル程度張り出していたことが分かりました。

③ 腰巻櫓石垣基底部の状況

つまり、腰巻櫓石垣は七間廊下石垣よりも高く、さらに七間廊下石垣面を包み込むような構造になっていたのです。ですから右半分に見える七間廊下石垣は、本来は腰巻櫓石垣に覆われて見ることのできなかった石垣なのです。
