# 現地調査カルテ

| 施設名 | 阿波出張所 | 棟名称 | 本体棟 |

## 3 現地調査による建物老朽化診断

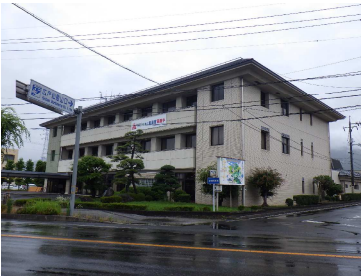
| | 部位: 全景 | | 部位: 玄関ポーチ<br><br>柱脚部分の石巾木の脱落、柱脚の腐食が進行 |

| 建物周囲 | 屋根・屋上 | 建物躯体（構造体） | 建物外部（外装材） | 建物内部（内装材） | 設備類 | |
|---|---|---|---|---|---|--|
| 特記事項 | 外壁タイルの全体的な浮き・脱落あり。 | | | | | |

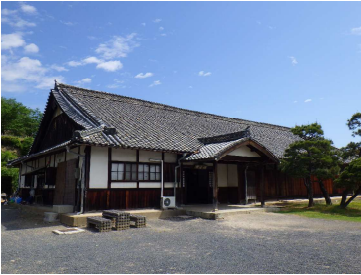
| | 部位: 全景 | | 部位: 屋根 |

| 建物周囲 | 屋根・屋上 | 建物躯体（構造体） | 建物外部（外装材） | 建物内部（内装材） | 設備類 |
|---|---|---|---|---|---|
| | | | | 特記事項 | 屋根全体に大きな不陸あり。 |

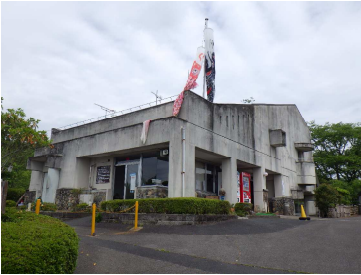
| <p>部位: 全景</p> | <p>部位: 外壁</p> <p>鉄筋の露出箇所が散在</p> |

| 建物周囲 | 屋根・屋上 | 建物躯体（構造体） | 建物外部（外装材） | 建物内部（内装材） | 設備類 | |
|---|---|---|---|---|---|--|
| 特記事項 | | | | | 屋上防水の劣化が進行。外壁に鉄筋露出箇所あり。 | |
